**Návrh na opravu pískovcových ozdobných prvků farního kostela
sv. Bartoloměje v Napajedlích.**

Návrh na opravu ozdobných pískovcových prvků farního kostela sv. Bartoloměje v Napajedlích.

Investor : Římskokatolická farnost Napajedla
P.Mgr. Ryszard Turko
Masarykovo nám. 213
763 61 Napajedla

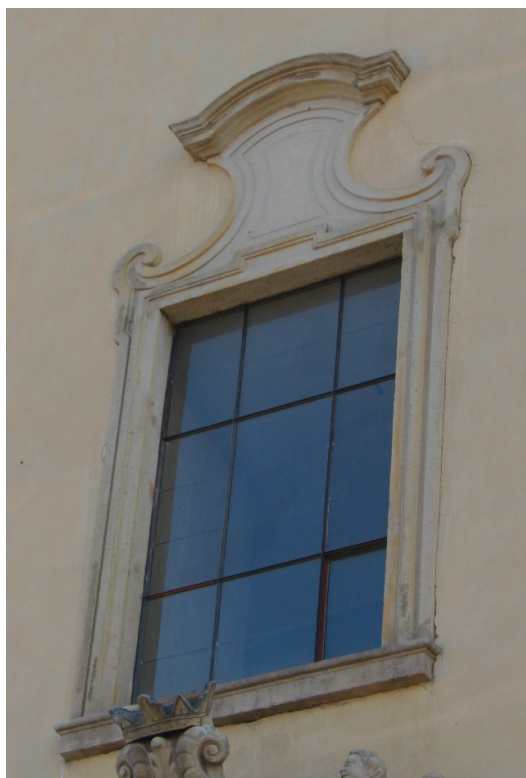
Profilované ostění okna nad hlavním vstupem do budovy kostela,
západní část.

- Odstranění uvolněných zbytků tmelů ve spárách mezi jednotlivými bloky ostění půlkruhových oken zejména v obloukových částech a v rozích.
- Postupné odstranění zvětralé maltoviny bude provedeno také u bohatě profilovaného ostění okna nad hlavním vstupem do budovy.

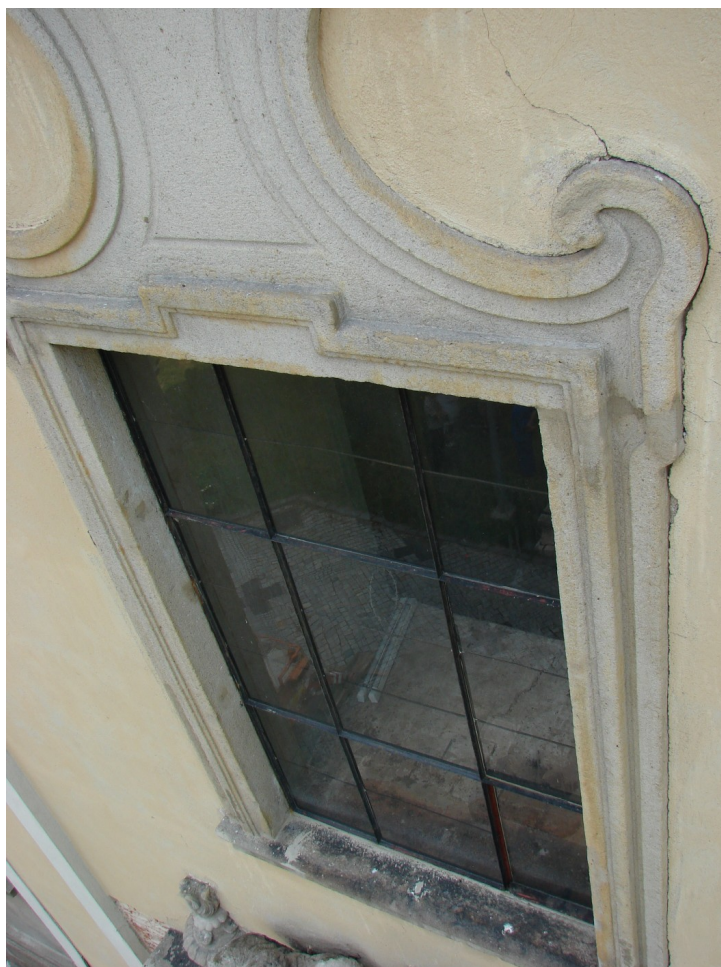
Stav pískovcového ostění na západní straně věže kostela lze charakterizovat jako výrazně znečištěný, s povrchovou krustou zejména ve spodní části ostění. Spáry mezi jednotlivými bloky pískovce jsou místy s absencí spárovací hmoty - maltoviny. Povrch kamene nese stopy zvětrávání, s drobnými trhlinkami. Pronikáním vlhkosti v návaznosti na kyselé deště dochází k postupnému rozpadu hmoty kamene. Profilované ostění okna nad vstupním portálem nese stopy povrchového znečištění, zejména ve spodních partiích, kde se vlivem prachových částic a kyselých dešťů vytvořila souvislá krusta. Rohové profily severozápadní a jihozápadní strany budovy jsou znečištěné, místy zvětralé, s vypadanou spárovací hmotou – maltovinou.

Detail dolní části ostění okna s výrazným znečištěním.

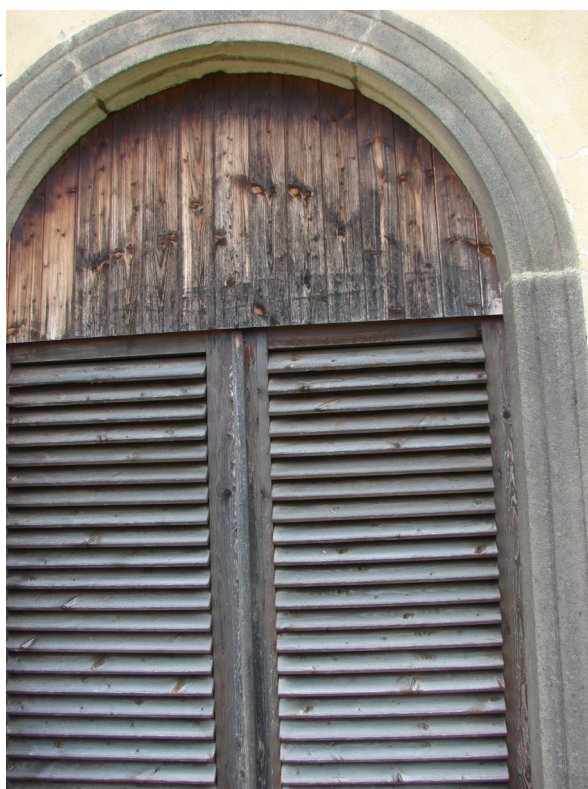
Pískovcové ostění okna
do věže kostela –
západní strana.

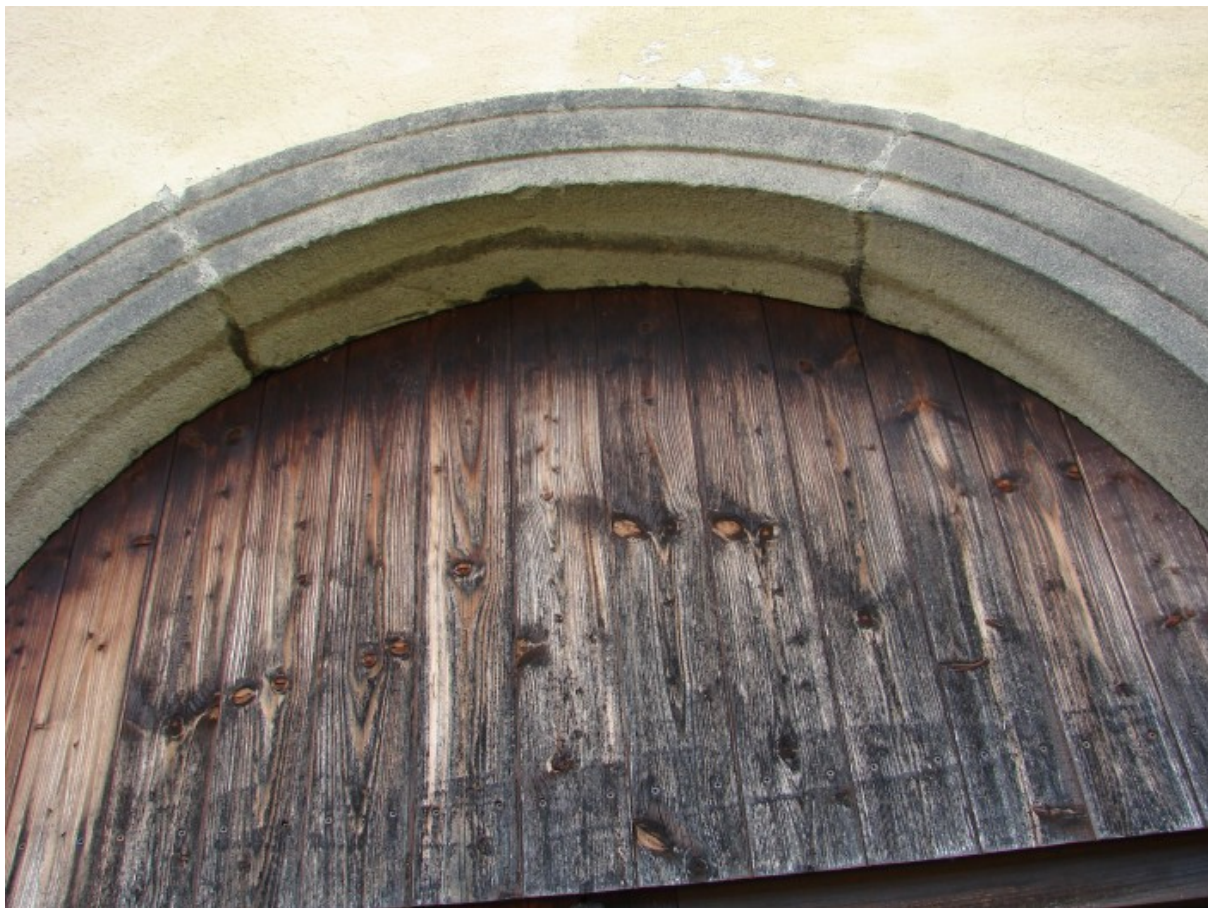
Detail horní části ostění okna do věže kostela, západní strana.

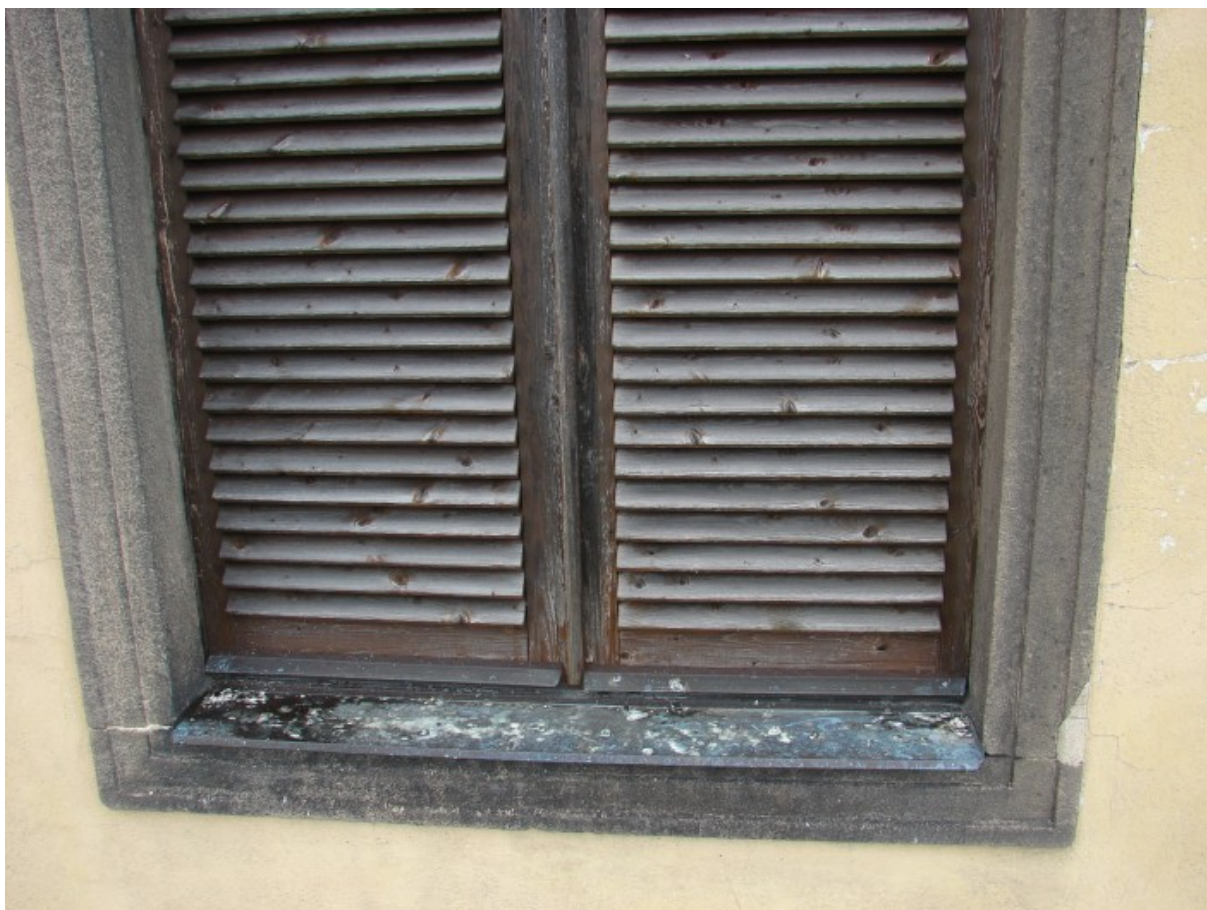
Detail dolní části ostění okna do věže kostela, západní strana .

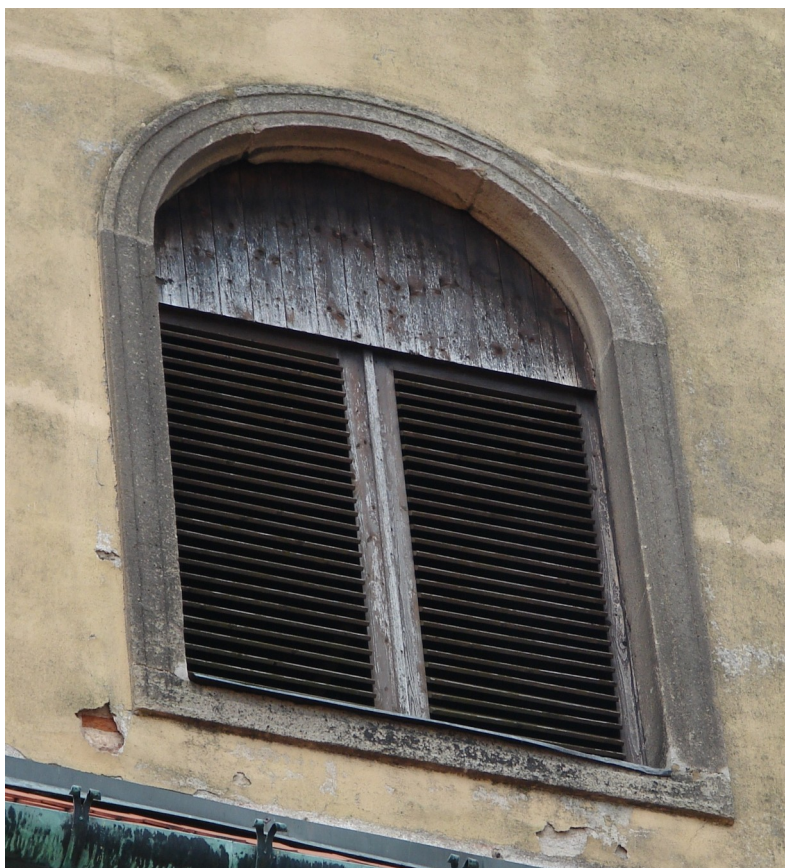
Pískovcová ostění šesti půlkruhových oken na severní straně lodi kostela jsou povrchově znečištěna a nesou stopy zvětrávání. Jsou pokryta drobnými trhlinkami, které jsou nejvýraznější v dolních partiích ostění. Spáry mezi jednotlivými bloky jsou místy bez spárovací hmoty (maltoviny). Obdobné poškození pískovce je u ostění okna na severní straně věže kostela.

Pískovcové ostění okna do věže kostela – severní strana.

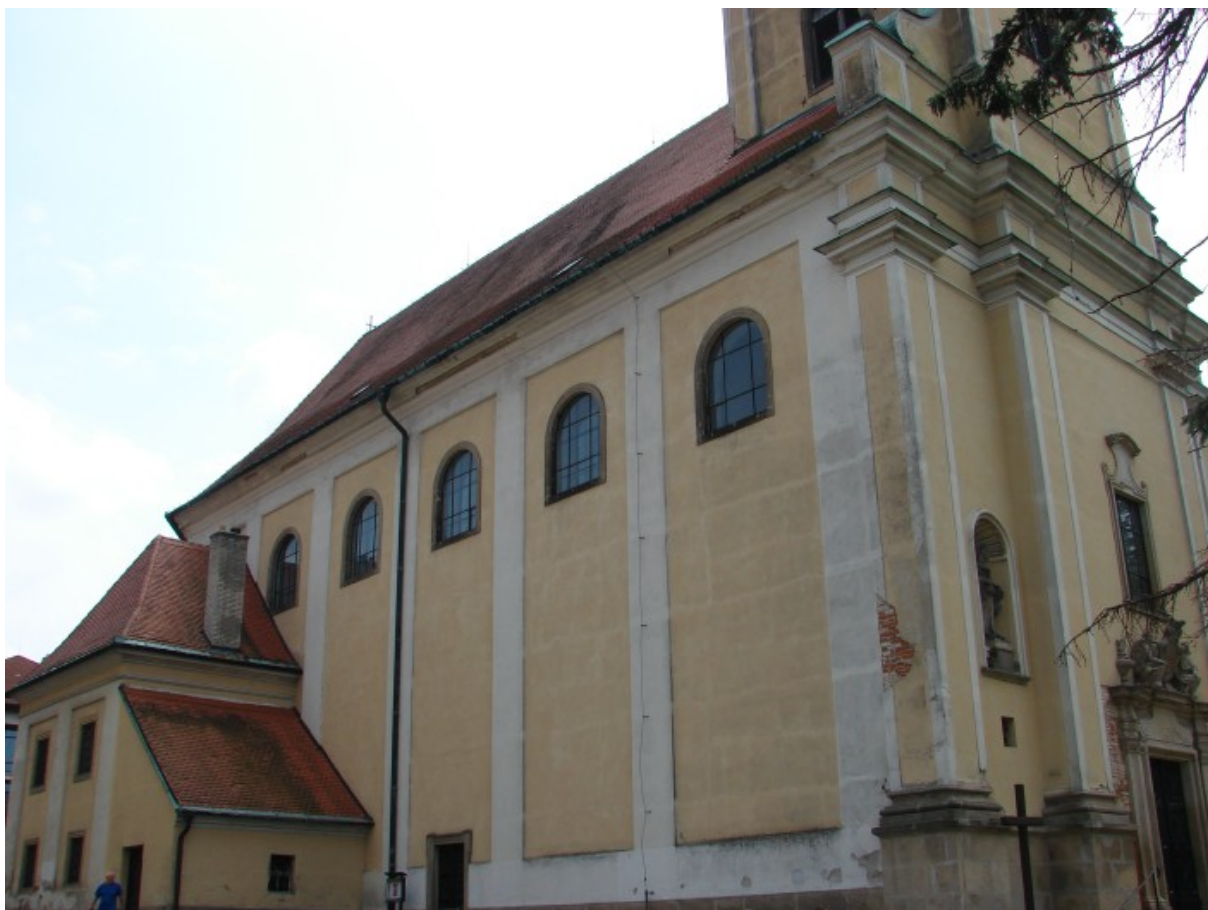
Celkový pohled na okna na severní straně kostela.

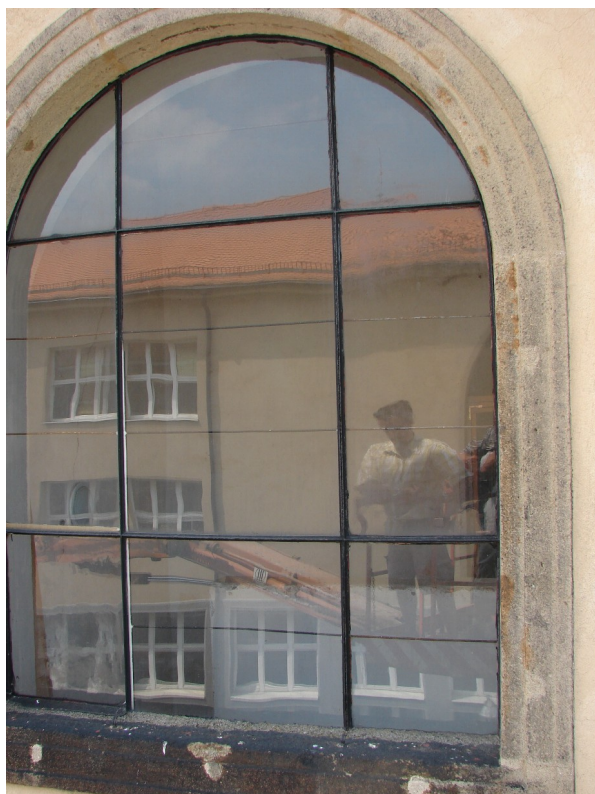
Detail ostění okna na severní straně lodi kostela (první okno od nároží).

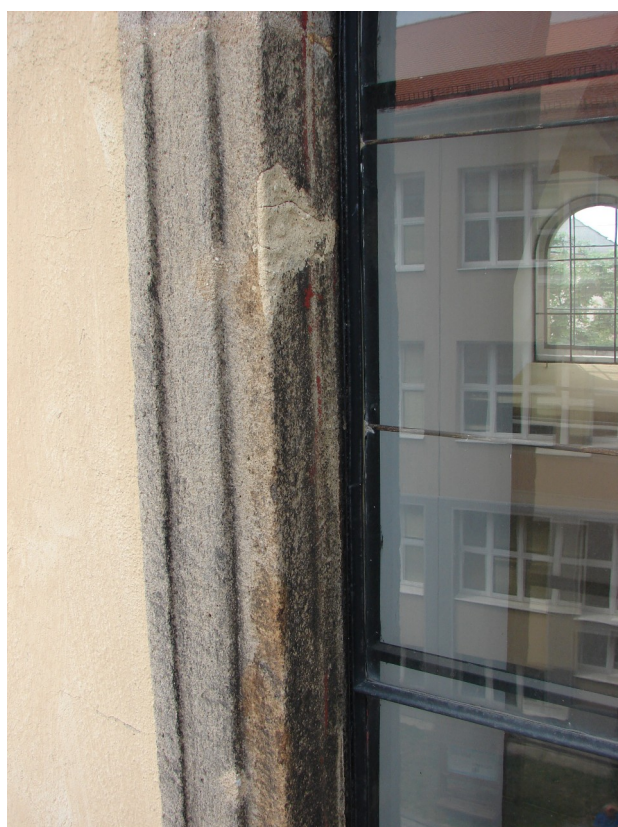
Detail levé strany ostění s výrazným defektem, (čtvrté okno od nároží),
na severní straně kostela.

- U ostění s výraznými defekty bude provedeno doplnění a vytmelení minerální směsí (umělým kamenem) s imitačními kvalitami originální hmoty. Jako podklad pod umělý kámen použít maltovinu Keim Grund, na pohledovou vrstvu minerální tmel keim Top a Keim Treppe.

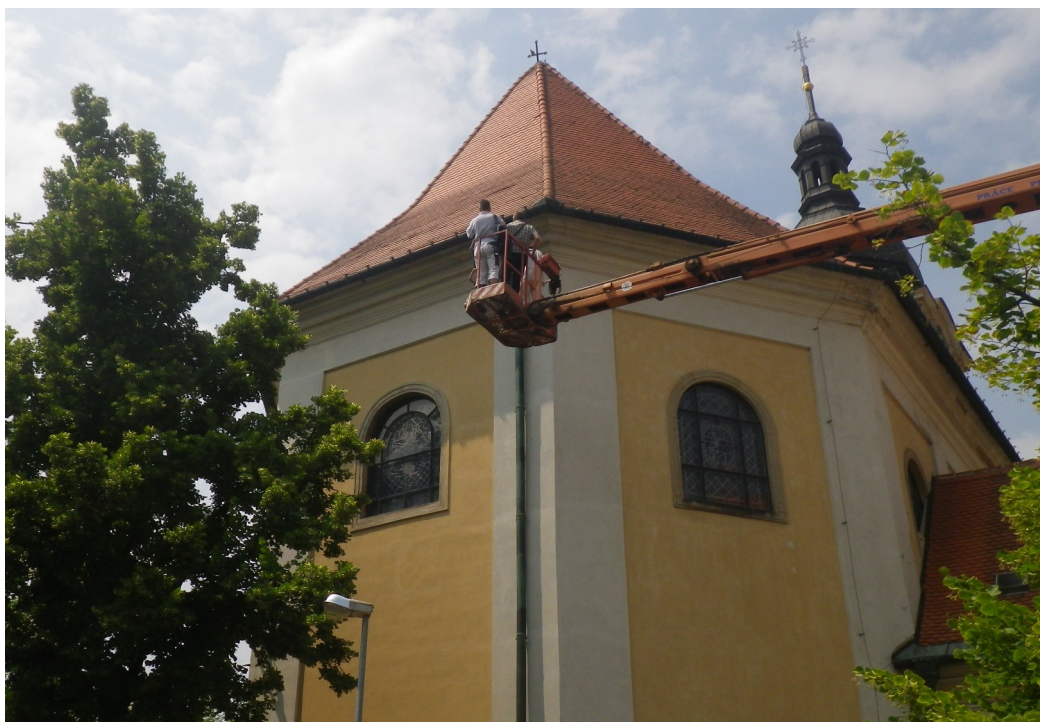
Na východní straně budovy jsou osazena tři půlkruhová okna s ozdobnými vitrajemi. Pískovcové profilované ostění je ve spodních partiích výrazně znečištěno, povrch je pokryt drobnými trhlkami. Ve spárách, mezi jednotlivými bloky pískovce došlo k vypadávání spárovací hmoty.

Celkový pohled na okna na severovýchodní straně budovy kostela.

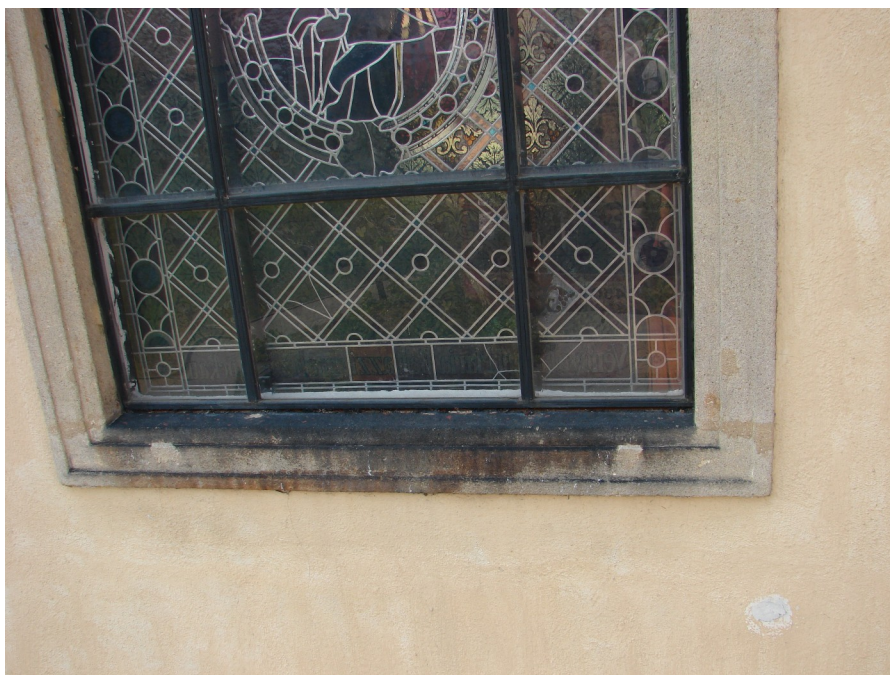
Detail spodní části ostění okna na severovýchodní straně kostela s výraznou krustou, (první okno od zákristie).

- d) Čištění pomocí parního čističe, lokálně v místech s výraznou krustou ve spodních částech půlkruhových ostění oken ve věži a lodi kostela.

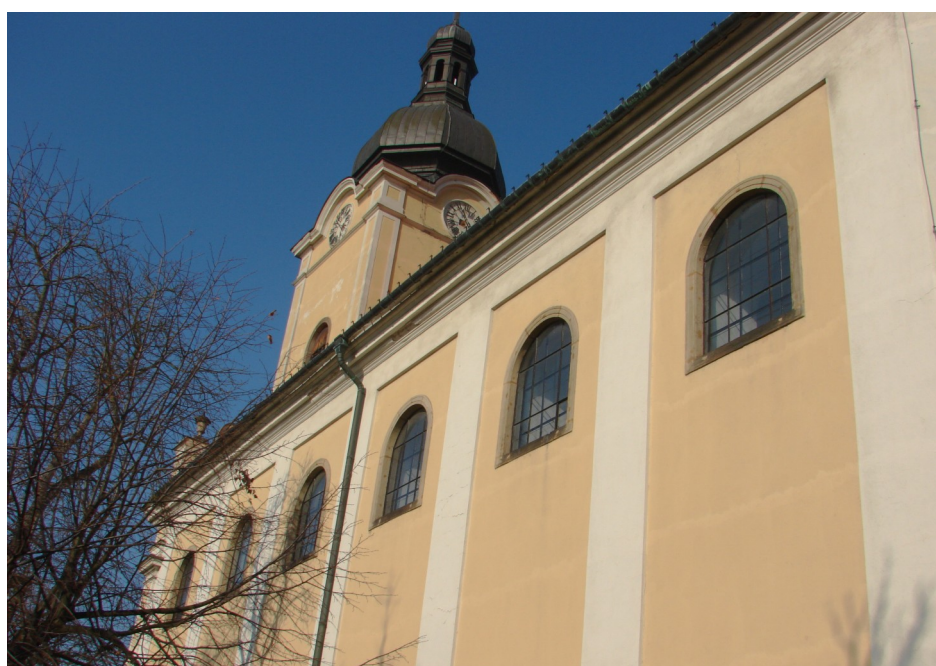
Na jižní straně budovy je osazeno šest půlkruhových oken do lodi kostela a jedno okno do věže. Pískovec, ze kterého bylo ostění zhotoveno je povrchově znečištěný, zejména v dolních partiích, kde vlivem prachových částic a kyselých dešťů vznikla krusta různé síly. Ve spárách, mezi jednotlivými bloky ostění došlo k vypadávání spárovacího tmelu. Na povrchu pískovce, zejména v horizontálních částech jsou místy drobné trhlinky.

Celkový pohled na okna na jižní straně kostela sv. Bartoloměje.

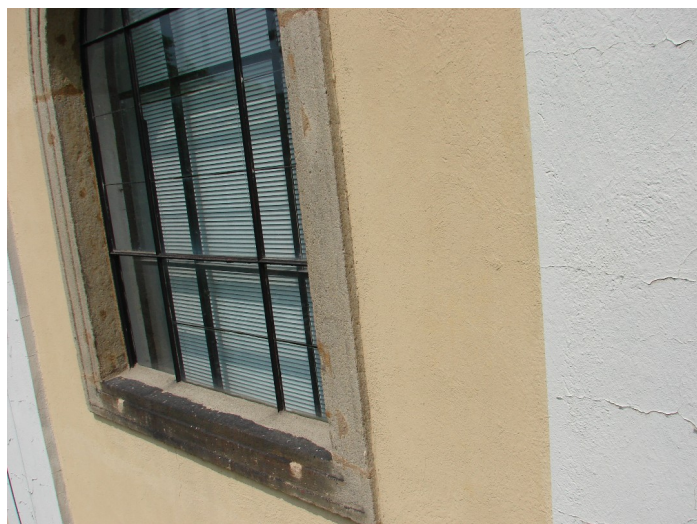
Detail spodní části ostění na jižní straně budovy,
páté okno od východního nároží.

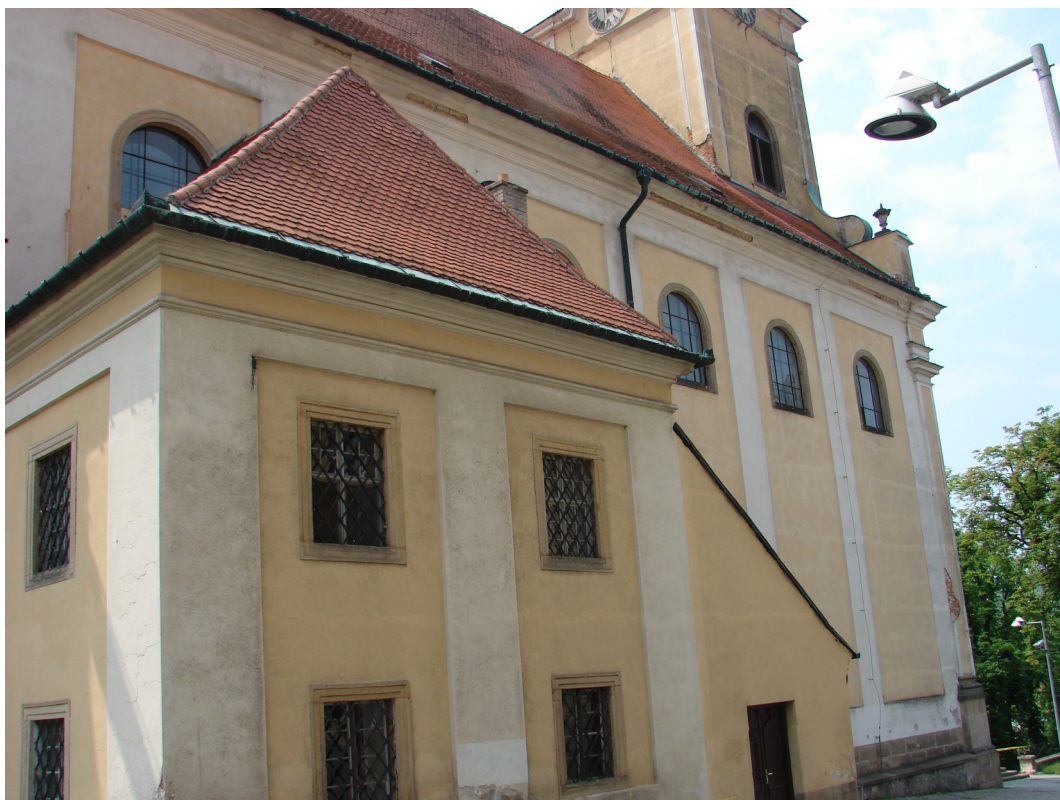
Okna zákristie jsou obdélníkového tvaru, ve dvou řadách nad sebou. Jsou opatřena jednoduchým profilovaným ostěním zhotoveným z pískovce střední zrnitosti.

Povrch je značně zvětralý a znečištěný. Ve spárách mezi jednotlivými bloky kamene jsou zbytky malty, která je působením povětrnostních vlivů uvolněná a vypadává. Ostění má místy, zejména v horizontálních částech trhlinky a hluboké defekty.

Budova zákristie kostela sv. Bartoloměje.

- Povrch pískovce, ze kterého je ostění zhotoveno, je výrazně zvětralý, místy hloubkově poškozený, zejména ve spodní části ostění. Proto je nutné před začátkem čištění provést hloubkové zpevnění kamene organokřemičitany s nižším obsahem zpevňujících složek pro zvýšení nasákavosti materiálu. Zpevnění bude provedeno nehydrofobním zpevňovačem Remmers KSE 100, výrobek fy. Remmers.

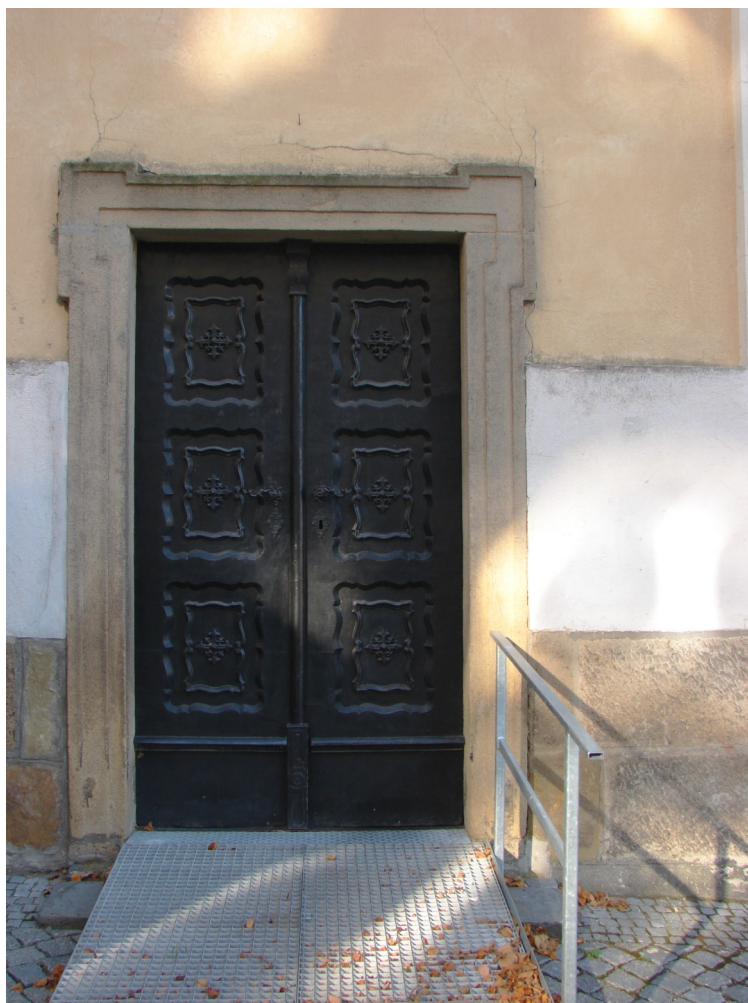
Boční vstup na severní straně lodi kostela je osazen pískovcovým ostěním s jednoduchou profilací. Pískovec je zejména v dolních partiích značně zvětralý, s úbytkem hmoty kamene. Horní partie jsou znečištěny prachovými částicemi a místy porostlé mikrovegetací. Přístupové stupně jsou poškozené také mechanicky, častým používáním.

Boční vstup na severní straně lodi kostela je opatřen profilovaným ostěním s patkami a jednoduchou geometrickou výzdobou. Je zhotoveno z pískovce střední zrnitosti, s větším množstvím křemenných zrn. Povrch pískovce je znečištěný a zvětralý, s malými trhlinkami ve svislých stranách ostění. Výrazně zvětralý povrch je ve spodní části ostění, na patkách a nášlapném prahu.

Pískovcové ostění bočního vstupu do budovy – severní strana.

- Povrch pískovce je zvětralý, s drobnými trhlinkami na povrchu. Proto bude před čištěním provedeno hloubkové zpevnění organokřemičitany s nižším obsahem zpevňujících složek. Pro lepší nasákavost do hloubky kamene bude zpevnění aplikováno zpevňovačem Remmers KSE 100.

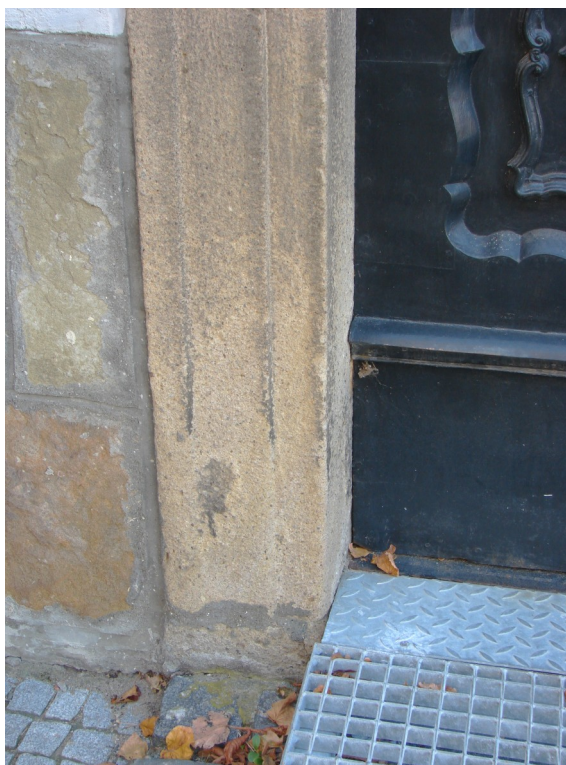
Detail spodní části ostění vstupu do budovy, levá strana ostění.

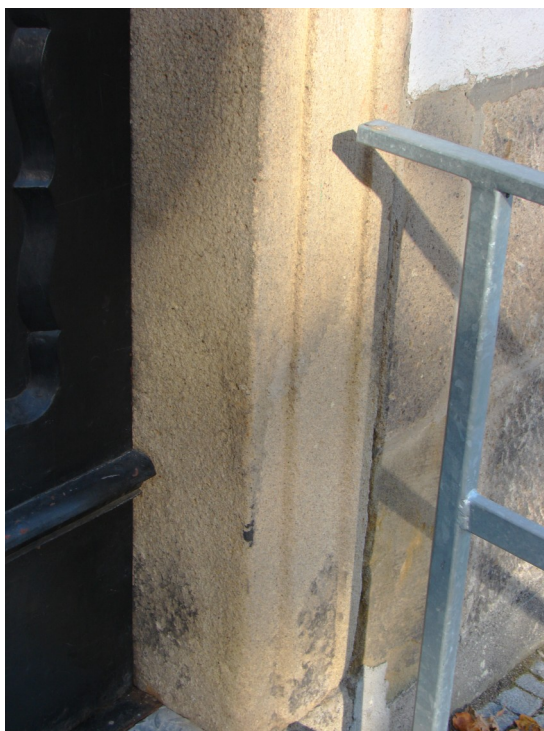
Detail spodní části ostění vstupu do budovy, pravá strana ostění.

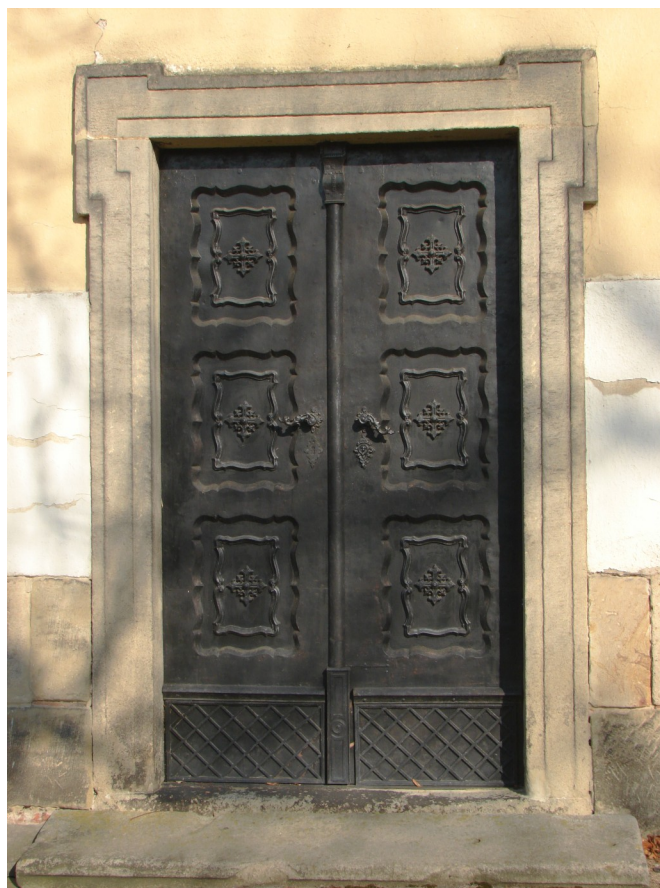
Boční vstup na jižní straně lodi kostela je obdobného tvaru a provedení, jako vstup na severní straně budovy. Je opatřen jednoduchým profilovaným ostěním s patkami v dolní části. Povrch pískovce je zvětralý a znečištěný zejména v dolních partiích kde je výrazný úbytek hmoty kamene. Nášlapný práh je pokrytý krustou. Přístupové stupně jsou uvolněné, překryty cementovými vysprávkami.

Boční vstup na jižní straně kostela je obdobný jako vstup severní straně. Je opatřen jednoduchým profilovaným ostěním z pískovce s patkami v dolní části. Ostění má jednoduchou geometrickou profilaci v dolní části s nášlapným prahem a dvěma pískovcovými stupni. Povrch pískovce je zvětralý, svislé části ostění jsou pokryty drobnými trhlinkami. Nejvýraznější poškození je ve spodní části oboustranně na patkách, kde došlo ke značnému úbytku hmoty kamene. Nášlapný práh je pokrytý krustou, přístupové stupně jsou vyspraveny zvětralými cementovými vysprávkami a jsou ve špatném stavu.

Pískovcové ostění bočního vstupu do budovy, jižní strana kostela.

- Provedení restaurátorského průzkumu a fotodokumentace.
- Před samotným čištěním provést hloubkové zpevnění spodní části ostění (patky) nehydrofobním zpevňovačem s nižším obsahem zpevňujících složek Remmers KSE 100.
- Čištění bude provedeno nejprve suchou cestou pro odstranění prachových částic a hrubých nečistot kořínkovými kartáčky.

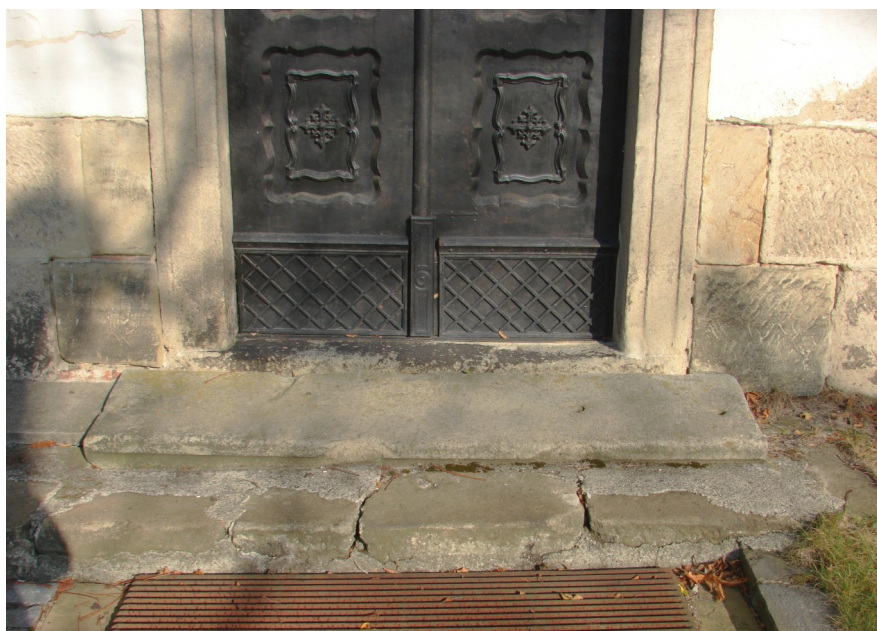
Detail dolní části ostění bočního vstupu do budovy, jižní strana kostela.

- Čištění mokrou cestou pomocí ruční pumpy za mírného tlaku vody a čističe Keim Steinreiniger v poměru 1 : 20 s destilovanou vodou. Čištění parním čističem zejména pro uvolnění krusty ve spodní náslapné části ostění.
Metoda čištění bude upřesněna v návaznosti na technologické zkoušky čištění ostění oken do lodi kostela.

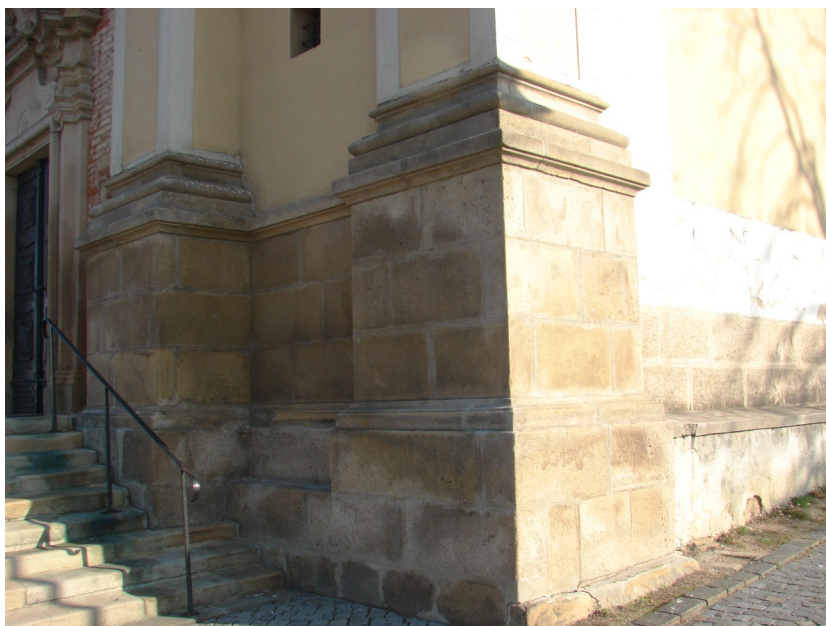
Pískovcové obložení severozápadního a jihozápadního nároží kostela je povrchově znečištěné, ve spodních partiích částečně porostlé mikroorganismy. Spárovací malta je v některých spojích vypadaná. Povrch pískovce je mírně zvětralý, místy jsou na povrchu drobné trhlinky a defekty.

Pískovcové obložení nároží kostela jihozápadní strana.

- Hloubkové zpevnění povrchu pískovcového obložení, nehydrofobním zpevňovačem na bázi organokřemičitanů, s nižší koncentrací zpevňujících složek Remmers KSE 100, výrobek fy. Remmers.
- Odstranění uvolněných zbytků malty ve spárách mezi jednotlivými bloky obložení zejména v rohových částech .
- Injektáž a prolepení prasklin. Vhodná je minerální malta Keim Restauro Fug, výrobek fy. Keim, pro vyplnění hlubších defektů v pískovci.
- Vyplnění spár mezi jednotlivými bloky obložení, tmelem Remmers Multispachtel, výrobek fy. Remmers.
- Biosanace povrchu proti zamezení růstu mikroflóry přípravkem Keim Algacid.
- Závěrečné zpevnění povrchu pískovce zpevňovačem o větší koncentraci zpevňujících složek přípravkem Remmers KSE 300, zejména v horizontálních a rohových částech obložení.

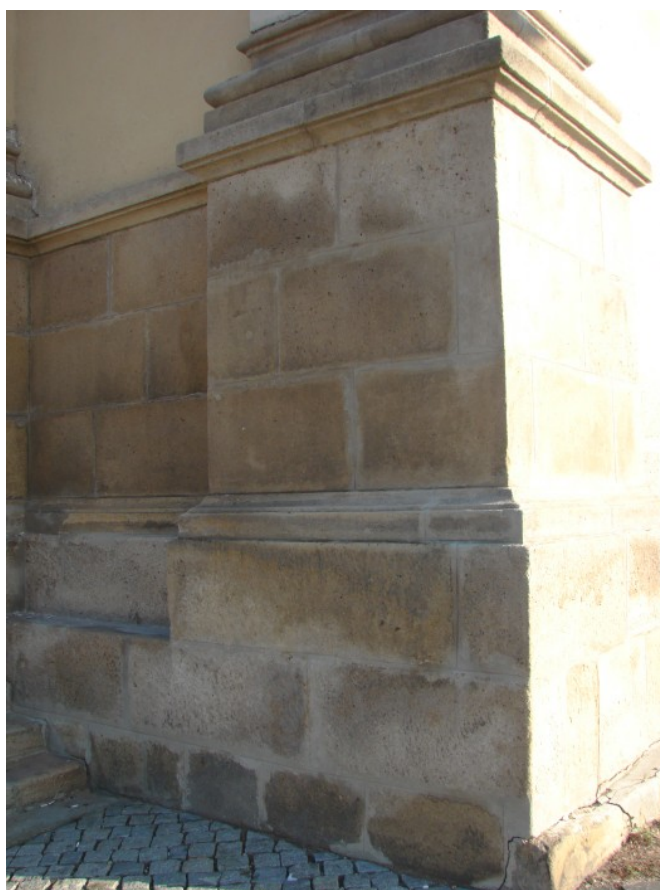
Detail spodní části pískovcového obložení nároží kostela,
západní strana budovy.

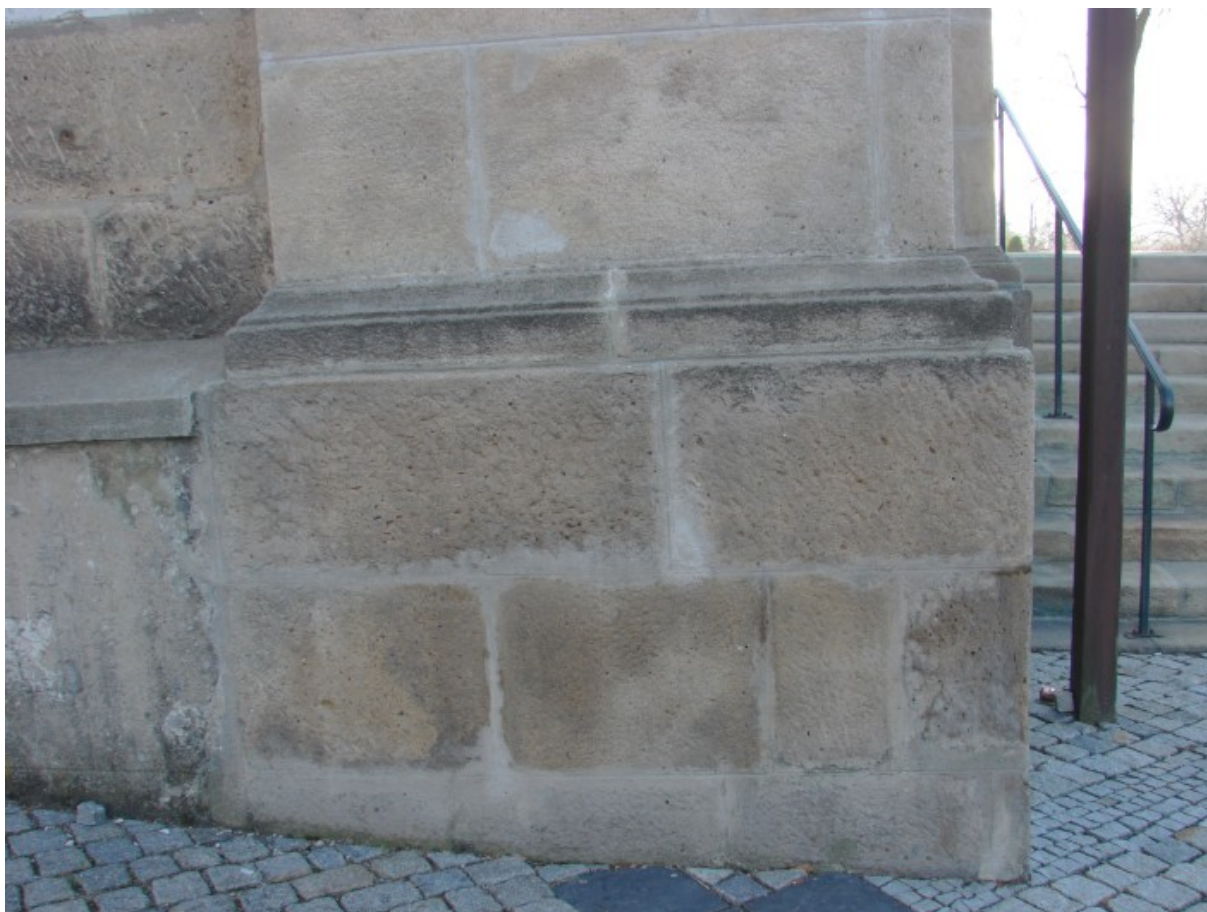
Detail spodní části pískovcového obložení severní strany kostela – nároží.
