# Restaurátorský záměr

Obnovy dřevěné architektury hlavního oltáře včetně  
předsunuté menzy se svatostánkem, dvou bočních  
oltářů a kazatelny včetně rekonstrukce původní  
povrchové úpravy v historickém fládru a zlacení  
v kostele sv. Kunhuty v Pasece u Šternberka.

**Předkládá:** TABERNÁKL, spol. s r.o.  
Husovická 17, 614 00 Brno  
Zastoupena Liborem Urbánkem, restaurátorem  
Povolení MK ČR č. j. 15908/2000

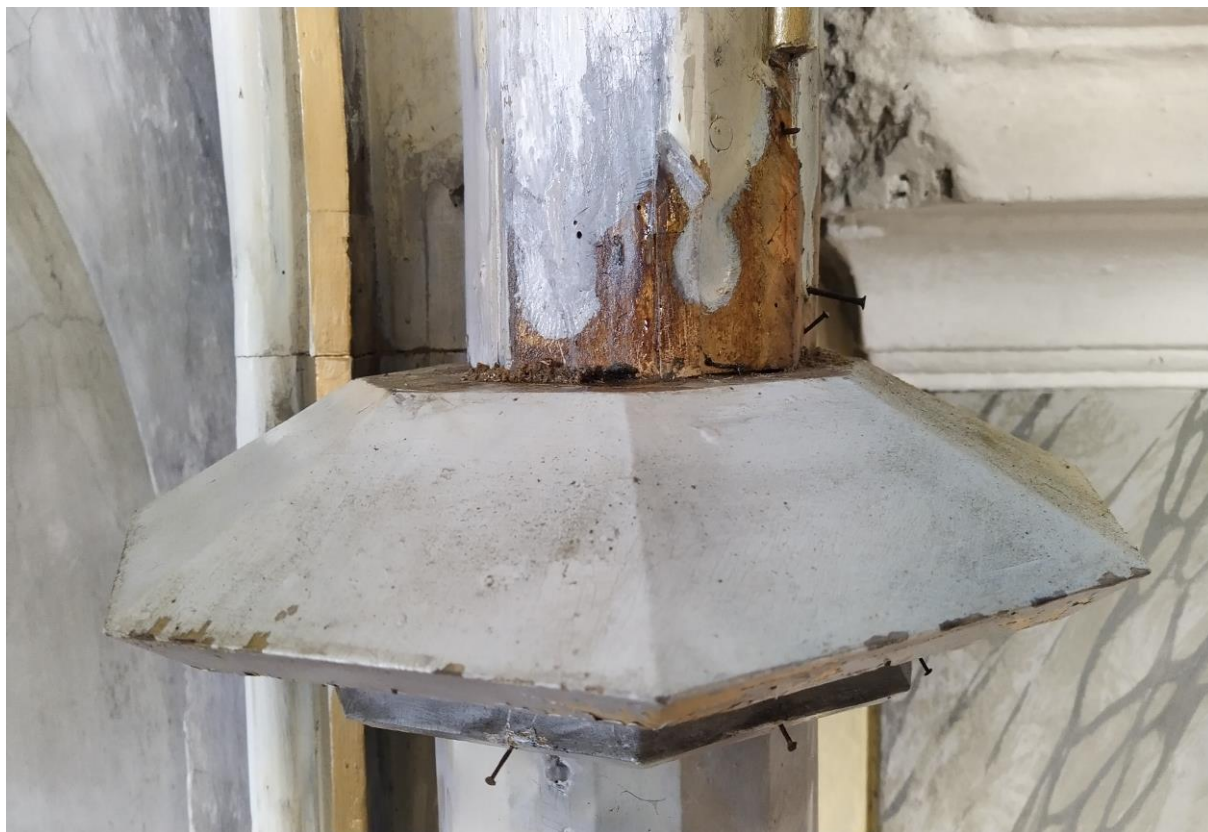
V rámci průzkumu byla u oltářní architektury zjištěna i původní povrchová úprava, a to provedena v historickém fládru imitující masivní dubové dřevo. Důkazem toho jsou nálezy s dochovanými zbytky původní opravy (viz. foto).

**Nález zbytku původní povrchové úpravy v historickém fládru imitující masivní dubové dřevo na žebrovém oblouku zadní oltářní architektury po odstranění poškozeného zlaceného zdobení.**

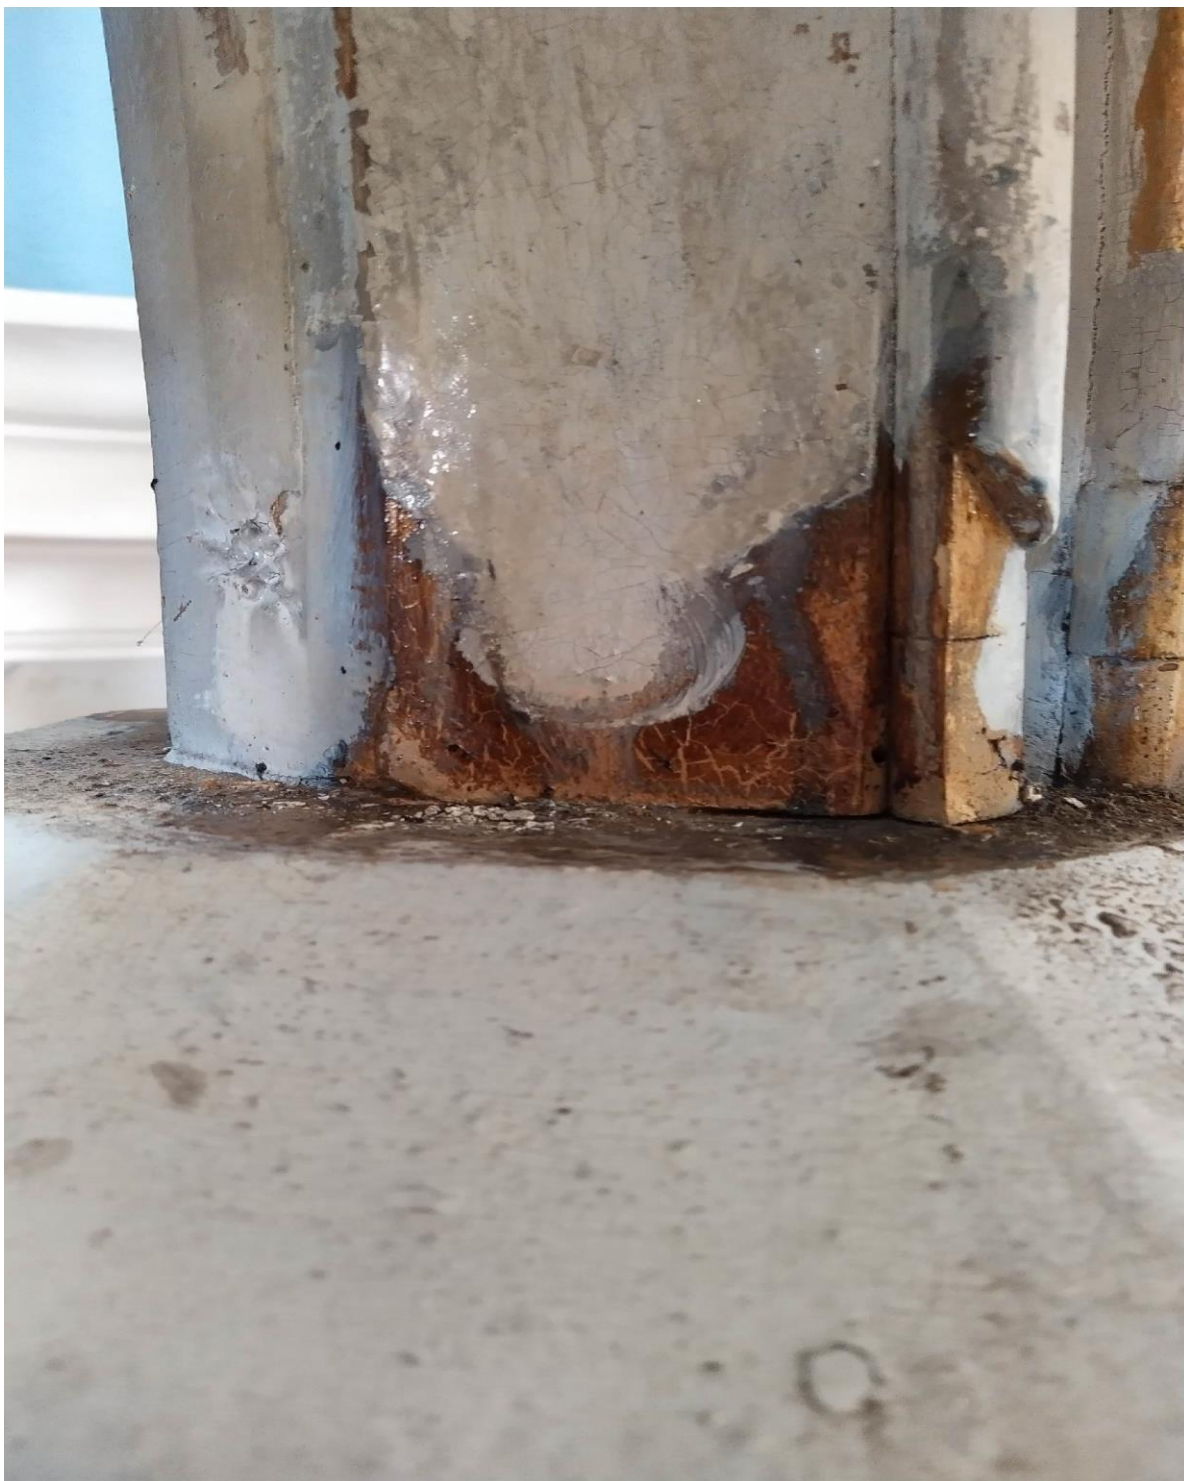
**Detailní pohled na nalezené zbytky původní povrchové úpravy v historickém fládru imitující masivní dubové dřevo na žebrovém oblouku zadní oltářní architektury po odstranění poškozeného zlaceného zdobení.**

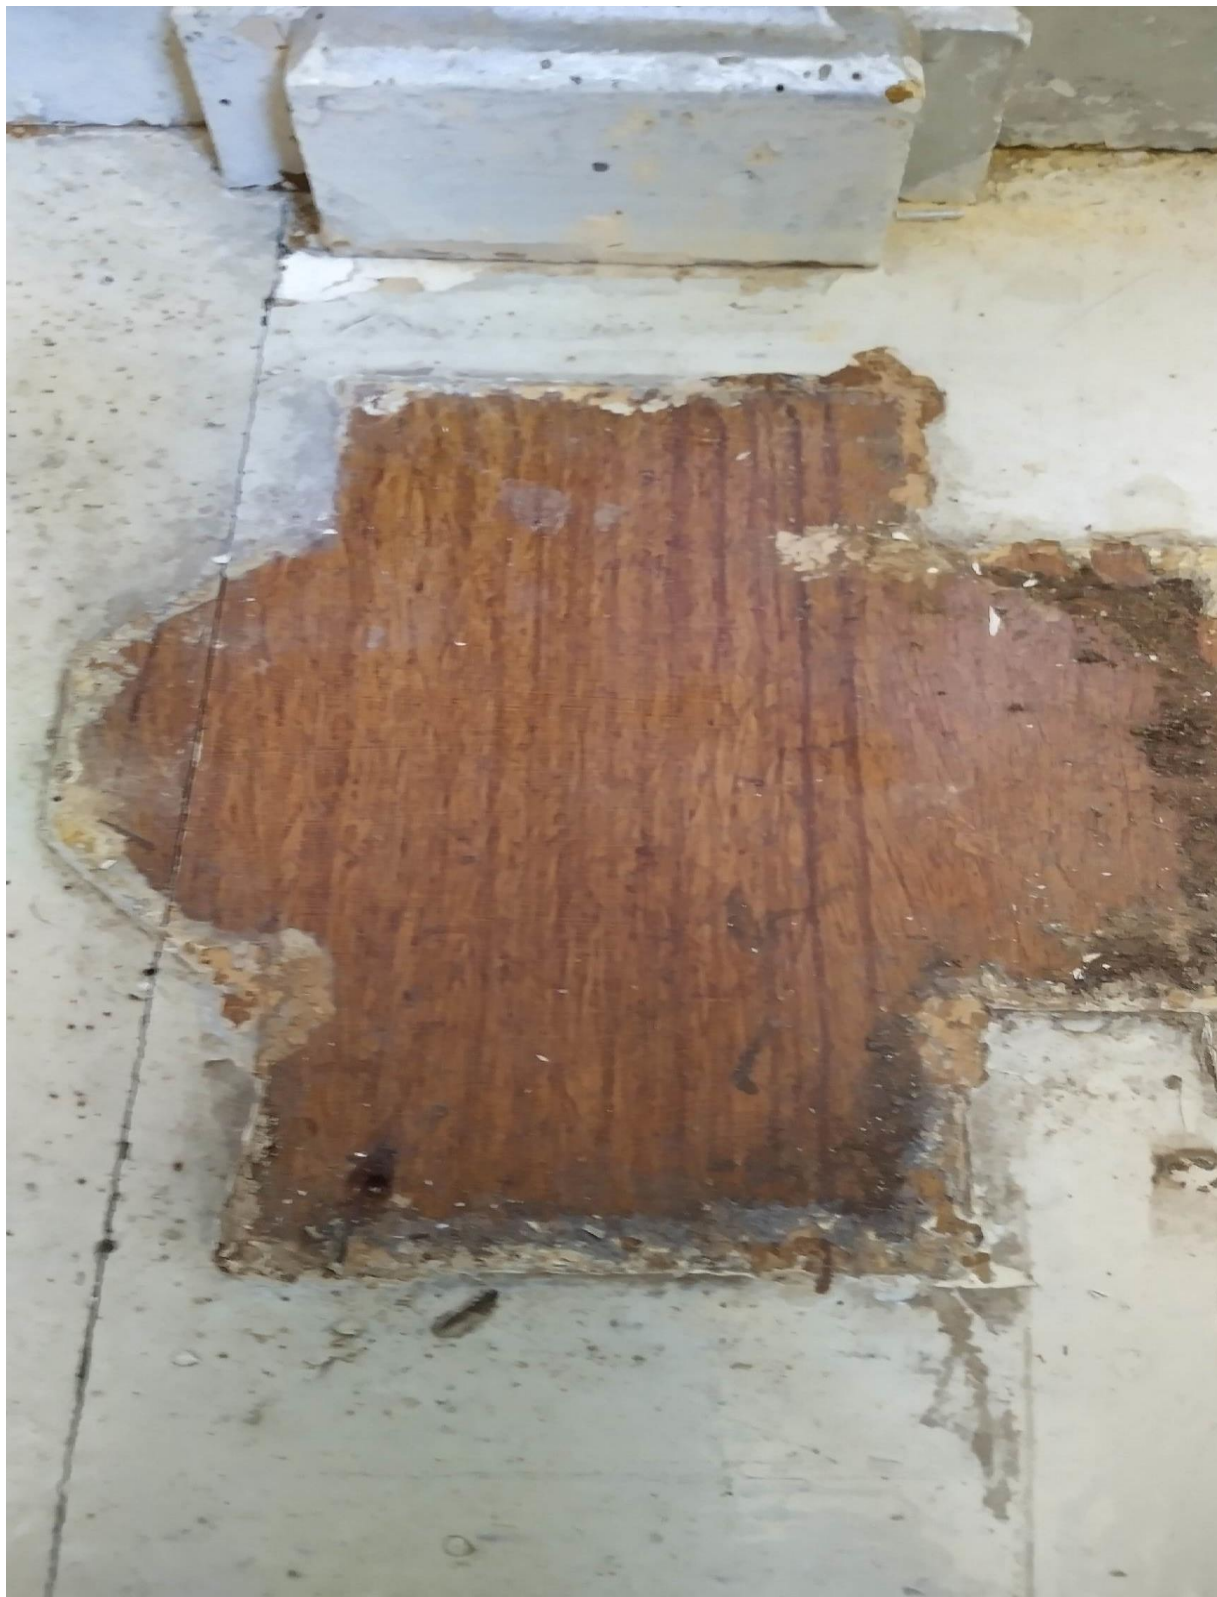
**Detailní pohled na nalezené zbytky původní povrchové úpravy v historickém fládru imitující masivní dubové dřevo na ploše horní desky oltářní menzy pod postranními soklovými podstavci pro anděly.**

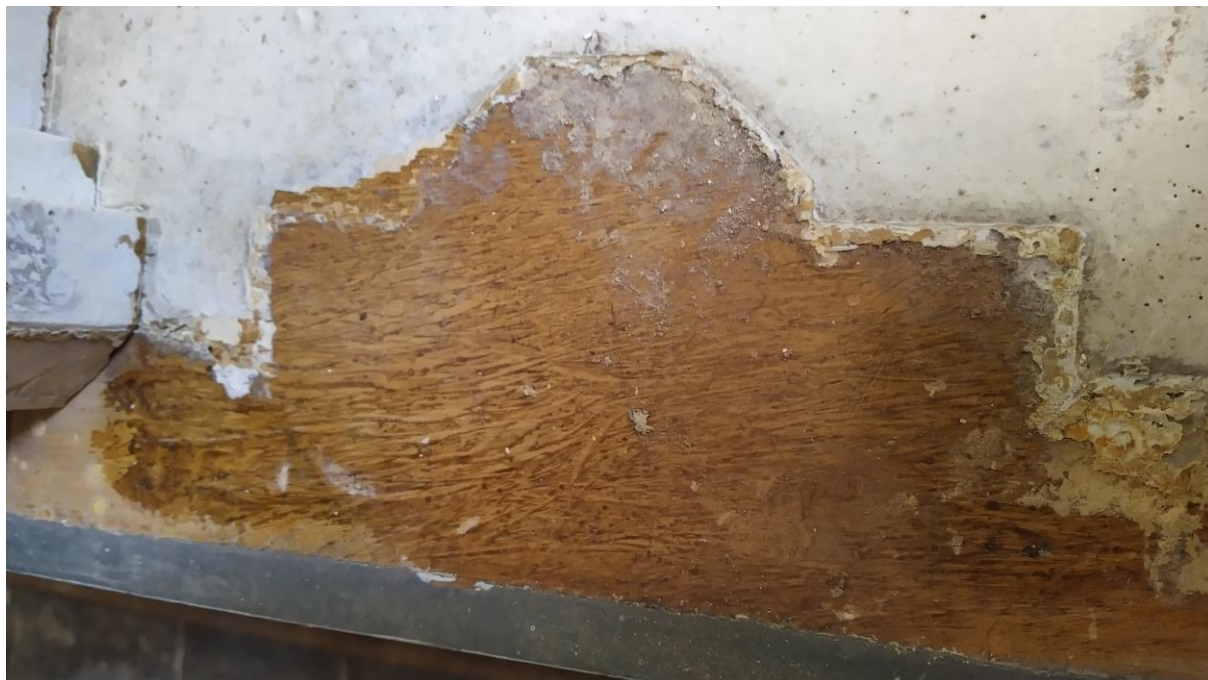
**Pohled na nalezené zbytky původní povrchové úpravy v historickém fládru imitující masivní dubové dřevo na ploše horní desky oltářní menzy pod postranními soklovými podstavci pro anděly.**

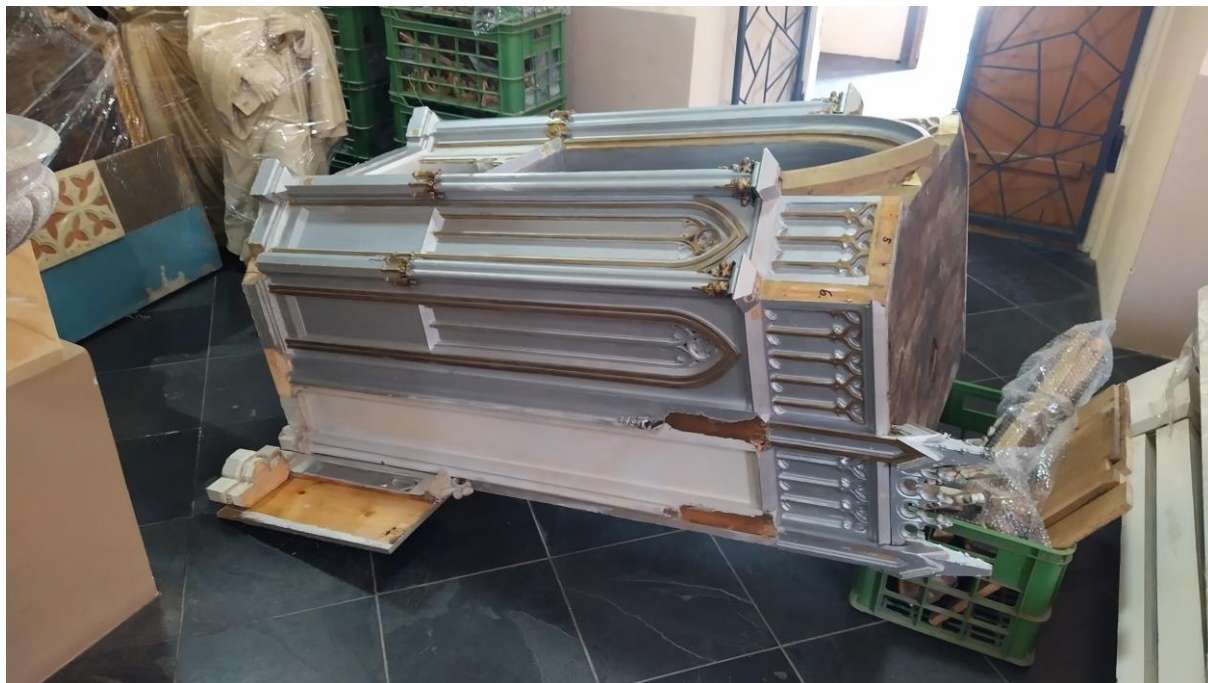
**Pohled na nalezené zbytky původní historické povrchové úpravy v celoplošném zlacení středového svatostánku v plátkovém metalu.**

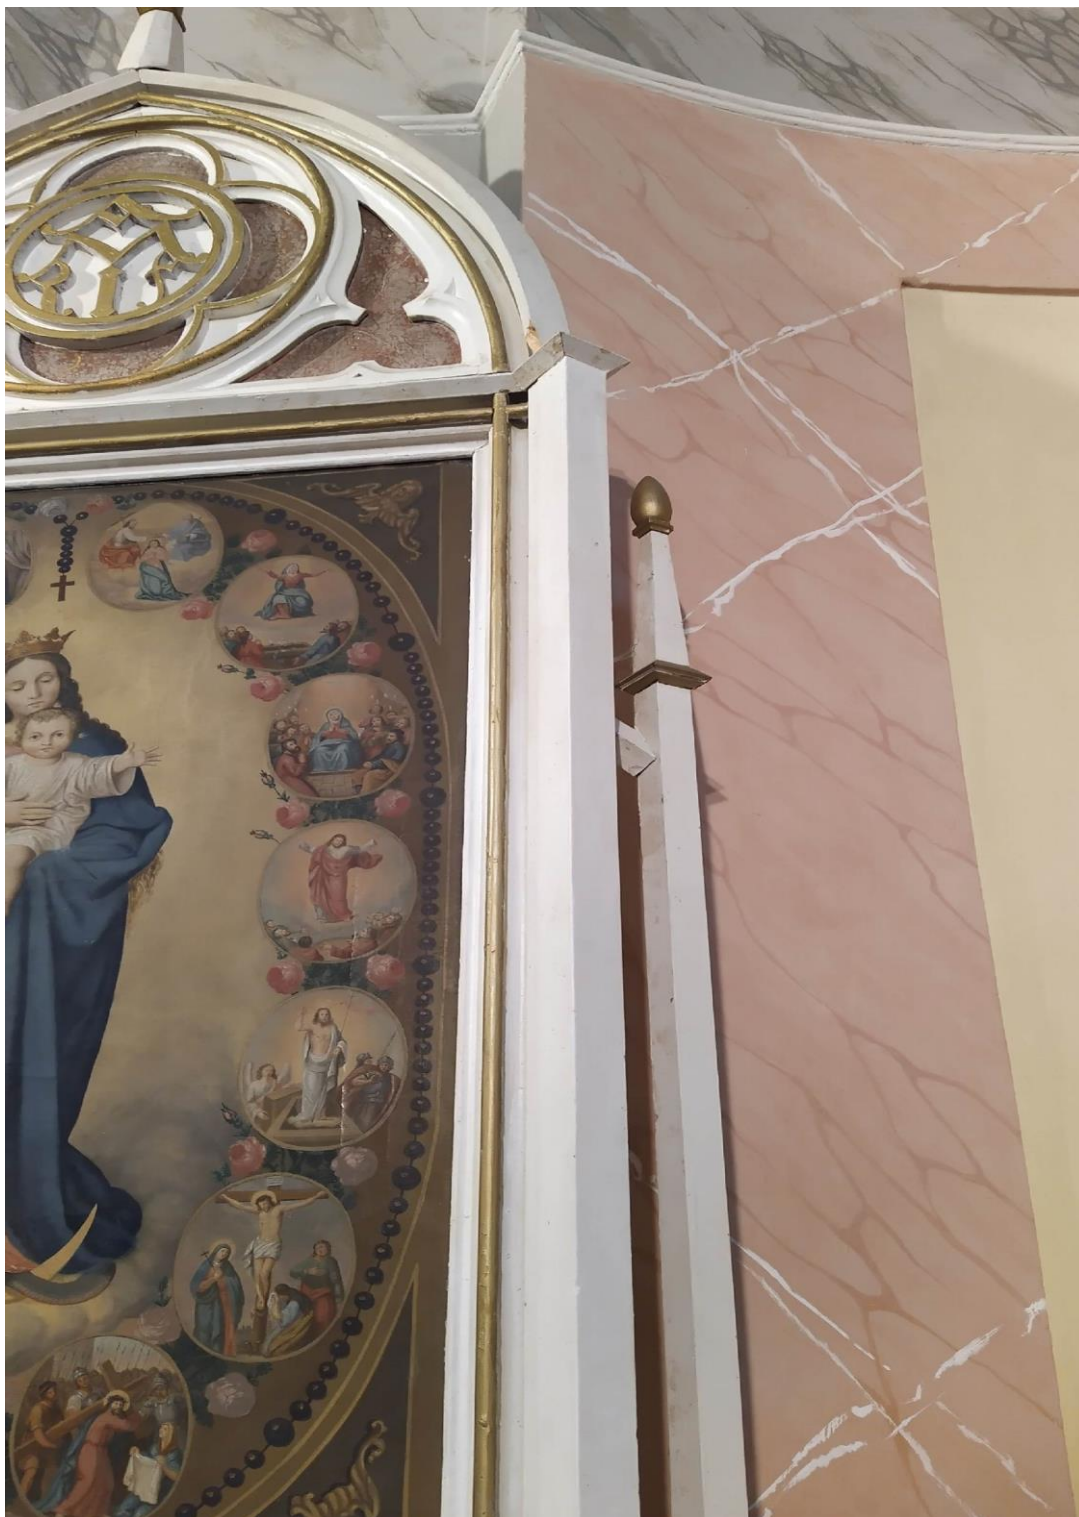
U obou bočních oltářů zcela chybí původní řezbované zakončení postranních věžiček a vrcholu zlacenými fiálami (viz. fotodokumentace).

**Pohled na zcela chybějící původní řezbované zakončení zlacenými fiálami obou postranních věžiček a vrcholu obloukové části. Původní zlacené plochy a profilace plátkovým metálem a zlatem jsou v dnešní době přetřeny bronzovým práškem.**

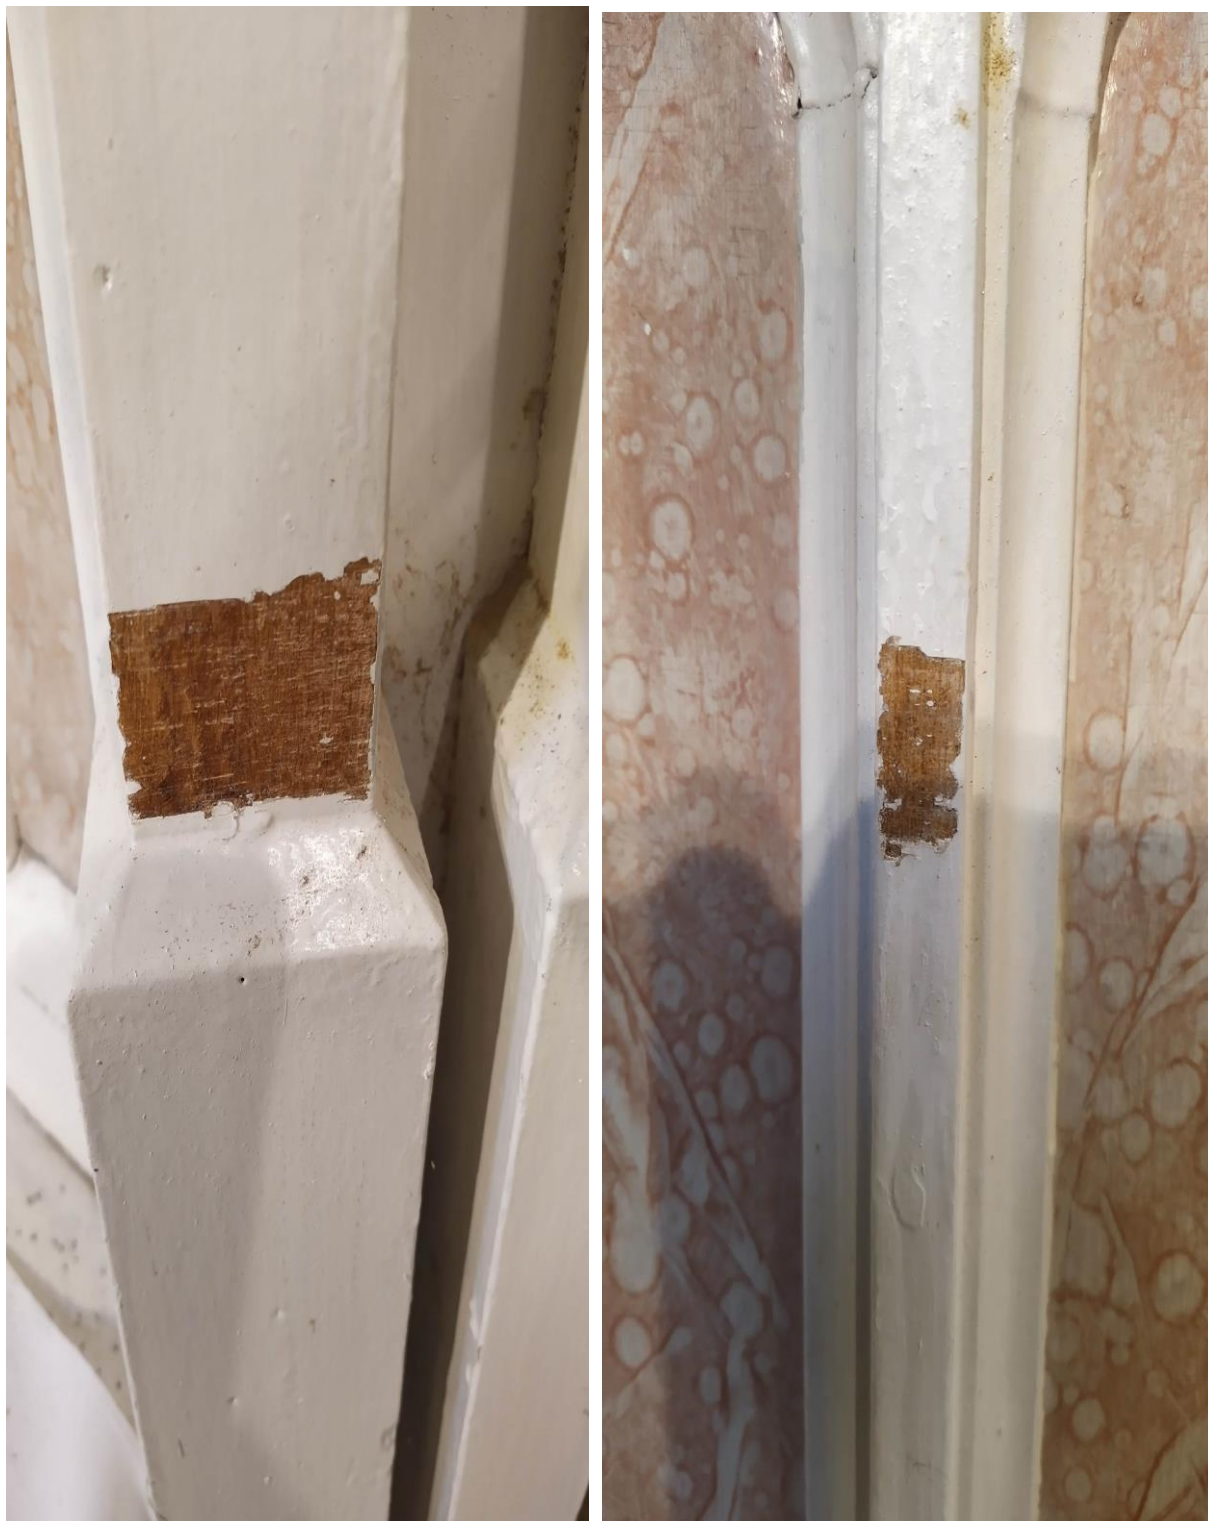
Samotná povrchová úprava celé architektury obou bočních oltářů byla původně provedena opět ve fládru imitující masivní dubové dřevo. Potvrzují to nálezy zbytků původního povrchu, který byl v letech 1922 místními řemeslníky přetřen na bílo.

**Pohled na nalezené zbytky původní povrchové úpravy v historickém fládru imitující masivní dubové dřevo na ploše konstrukce obou bočních oltářů pod vrstvou bílého nátěru.**

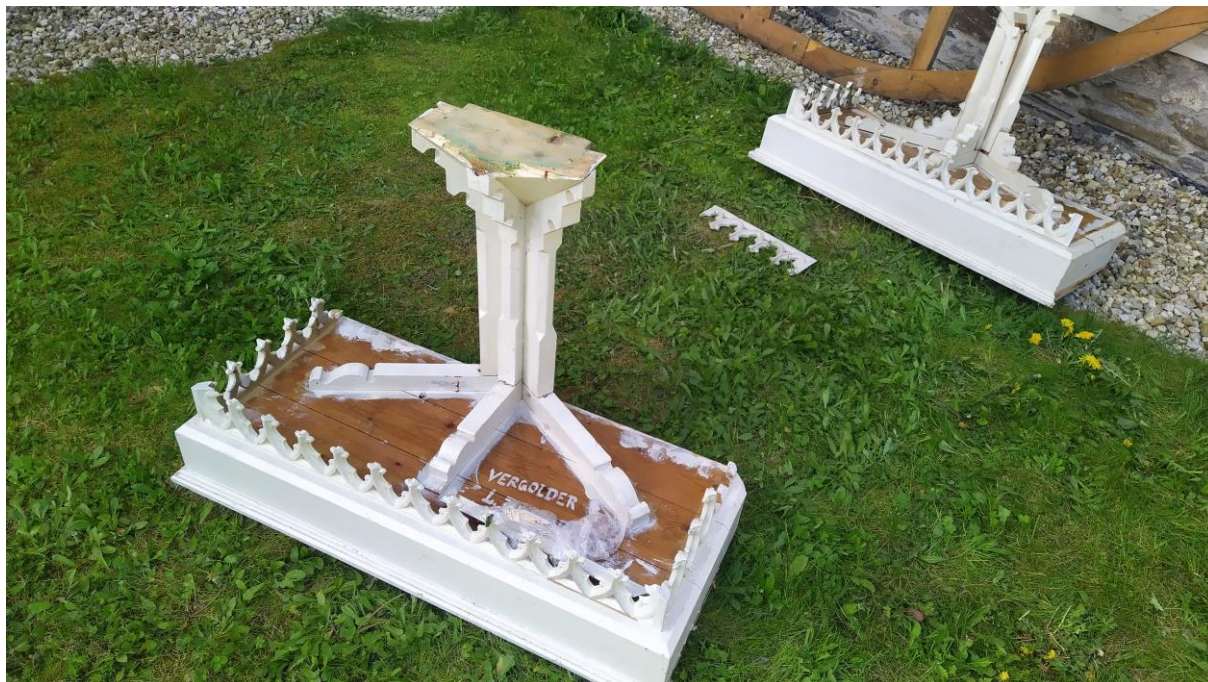
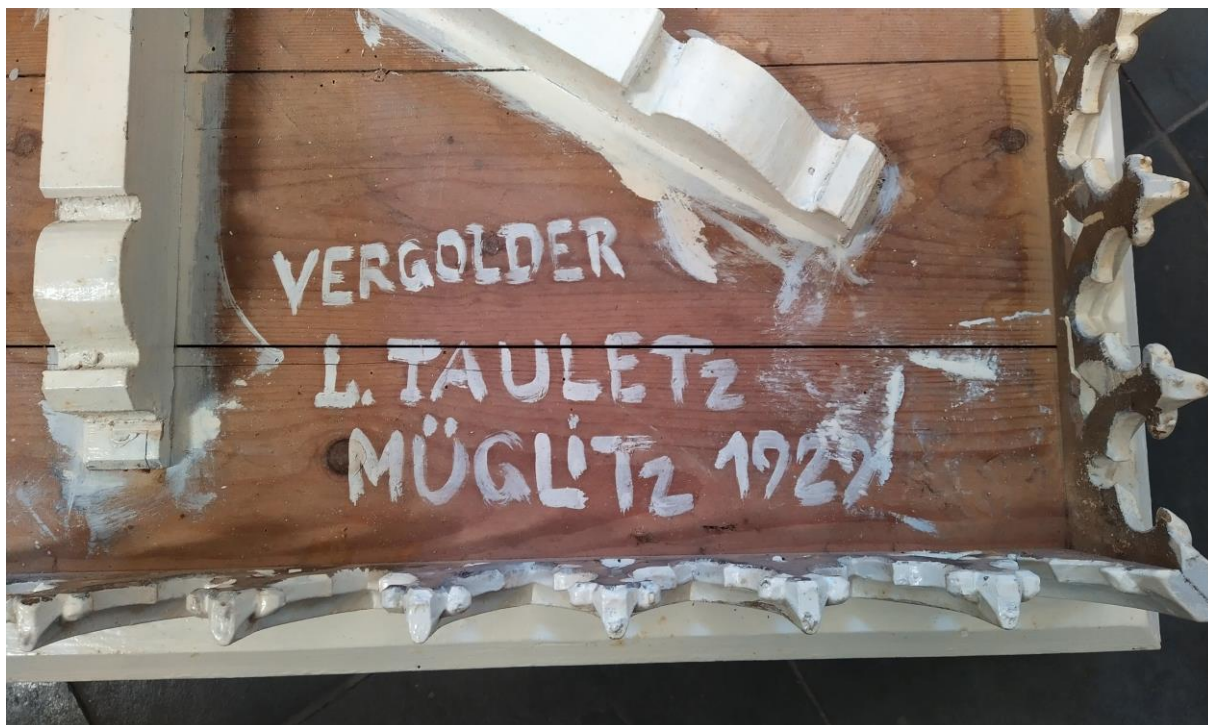
**Pohled na nalezený odkaz druhotné povrchové úpravy prvků v bílém nátěru v prostoru presbytáře včetně obou bočních oltářů z roku 1922. Dobový odkaz byl nalezen na spodní ploše horní stolové desky jednoho z oltářních stolků.**

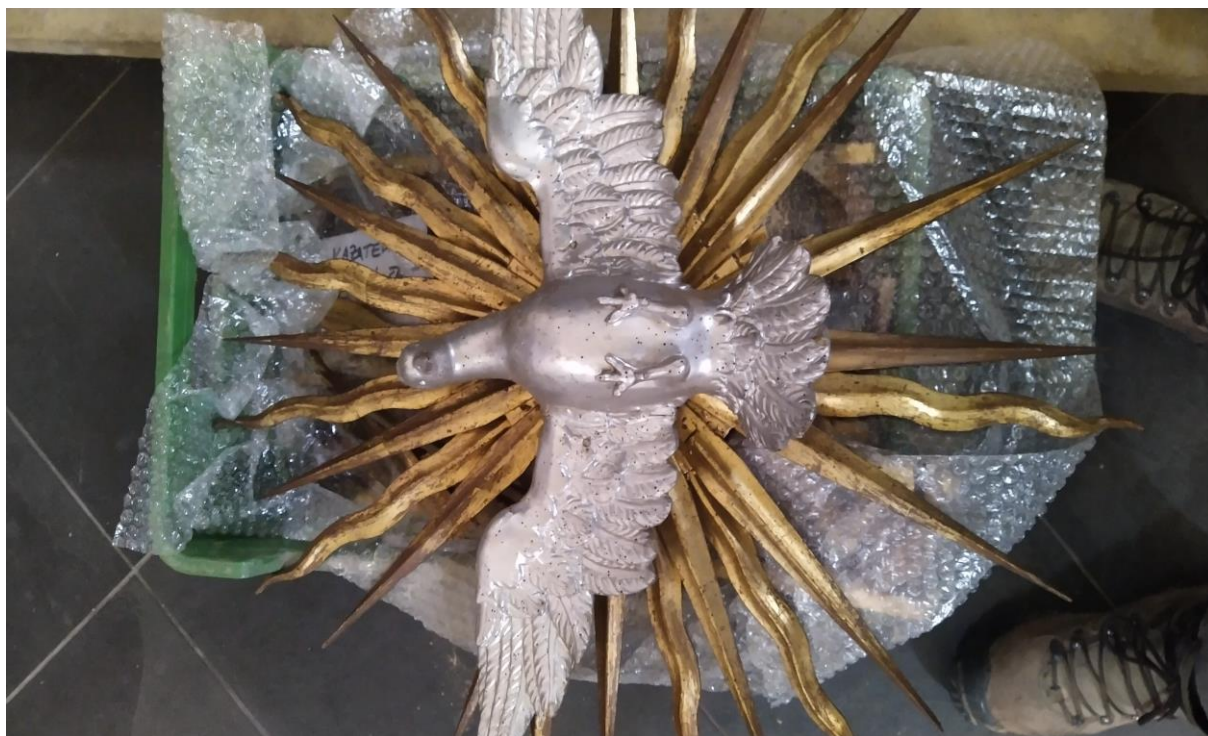
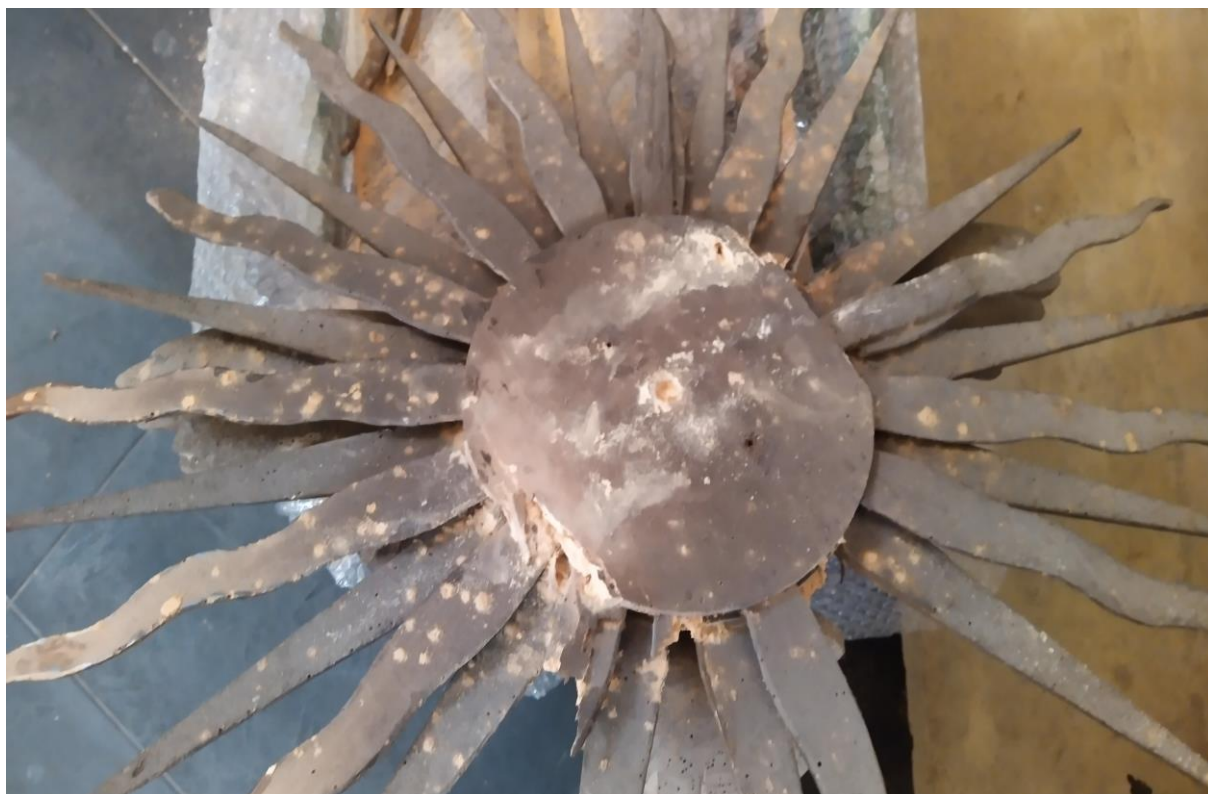
**Pohled na demontované zdobení z horního zastřešení kazatelny, při kterém byl zjištěn zcela katastrofální až zničující stav některých jeho částí zapříčiněný dřevokazným škůdcem.**

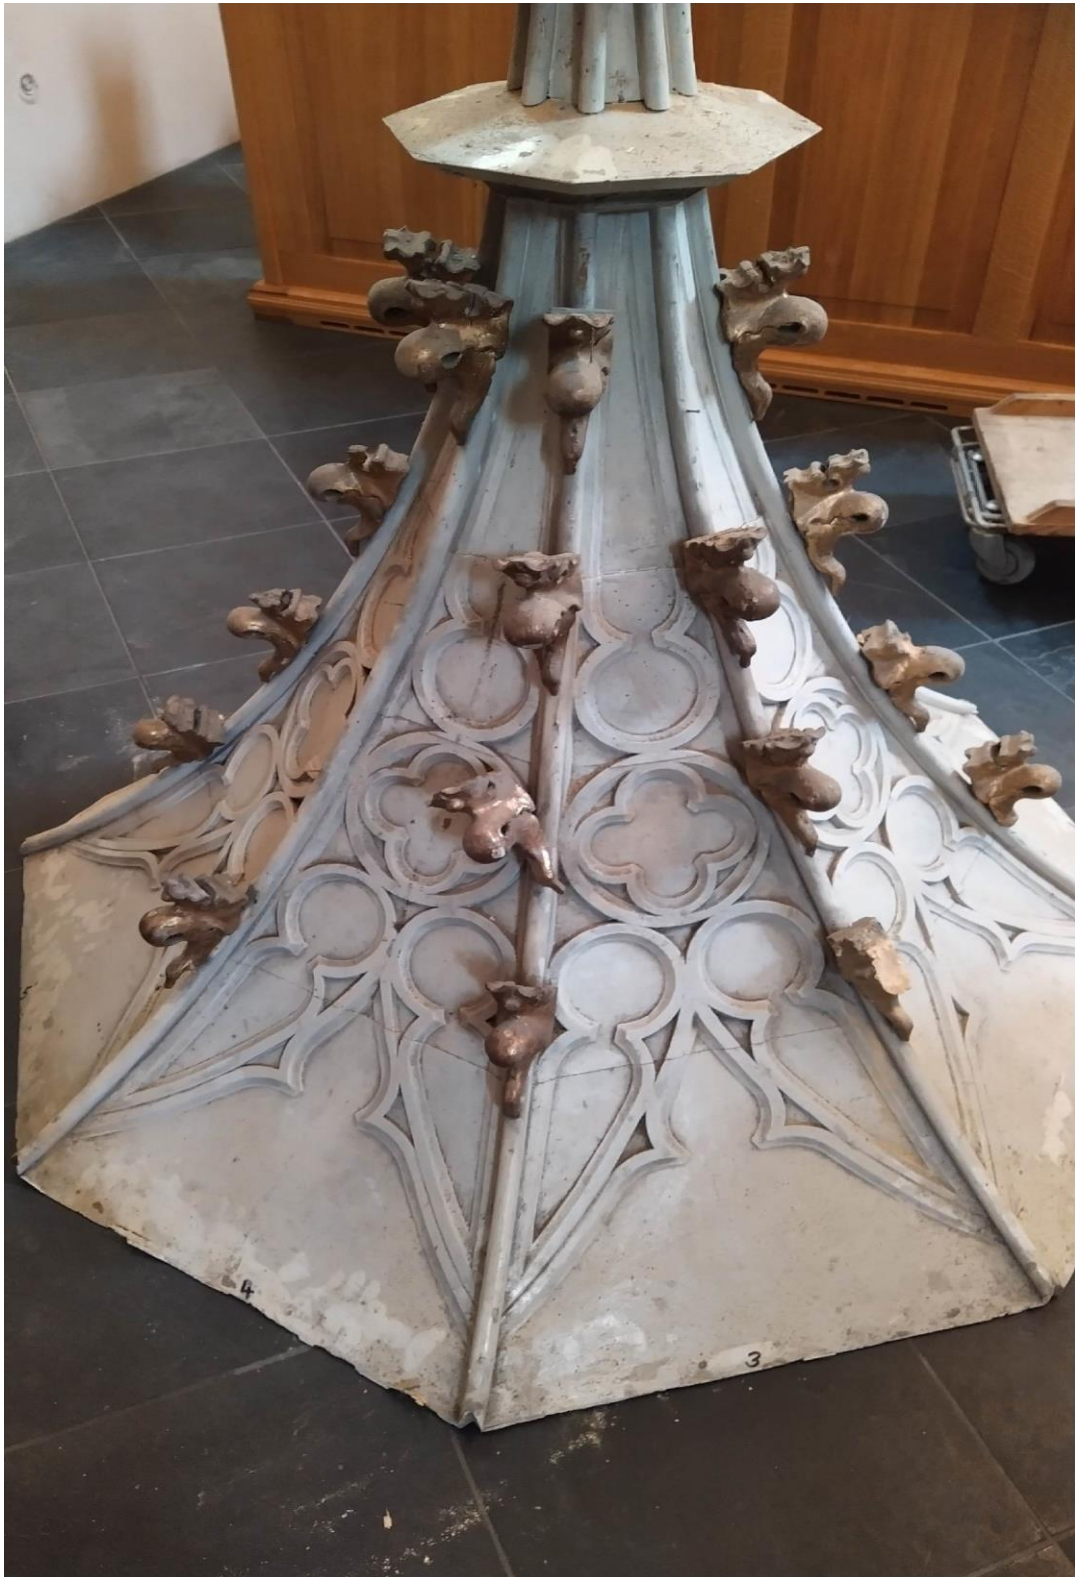
**Pohled na demontovanou horní část zastřešení kazatelny, při kterém byl zjištěn zcela katastrofální až zničující stav některých jeho částí zapříčiněný dřevokazným škůdcem.**

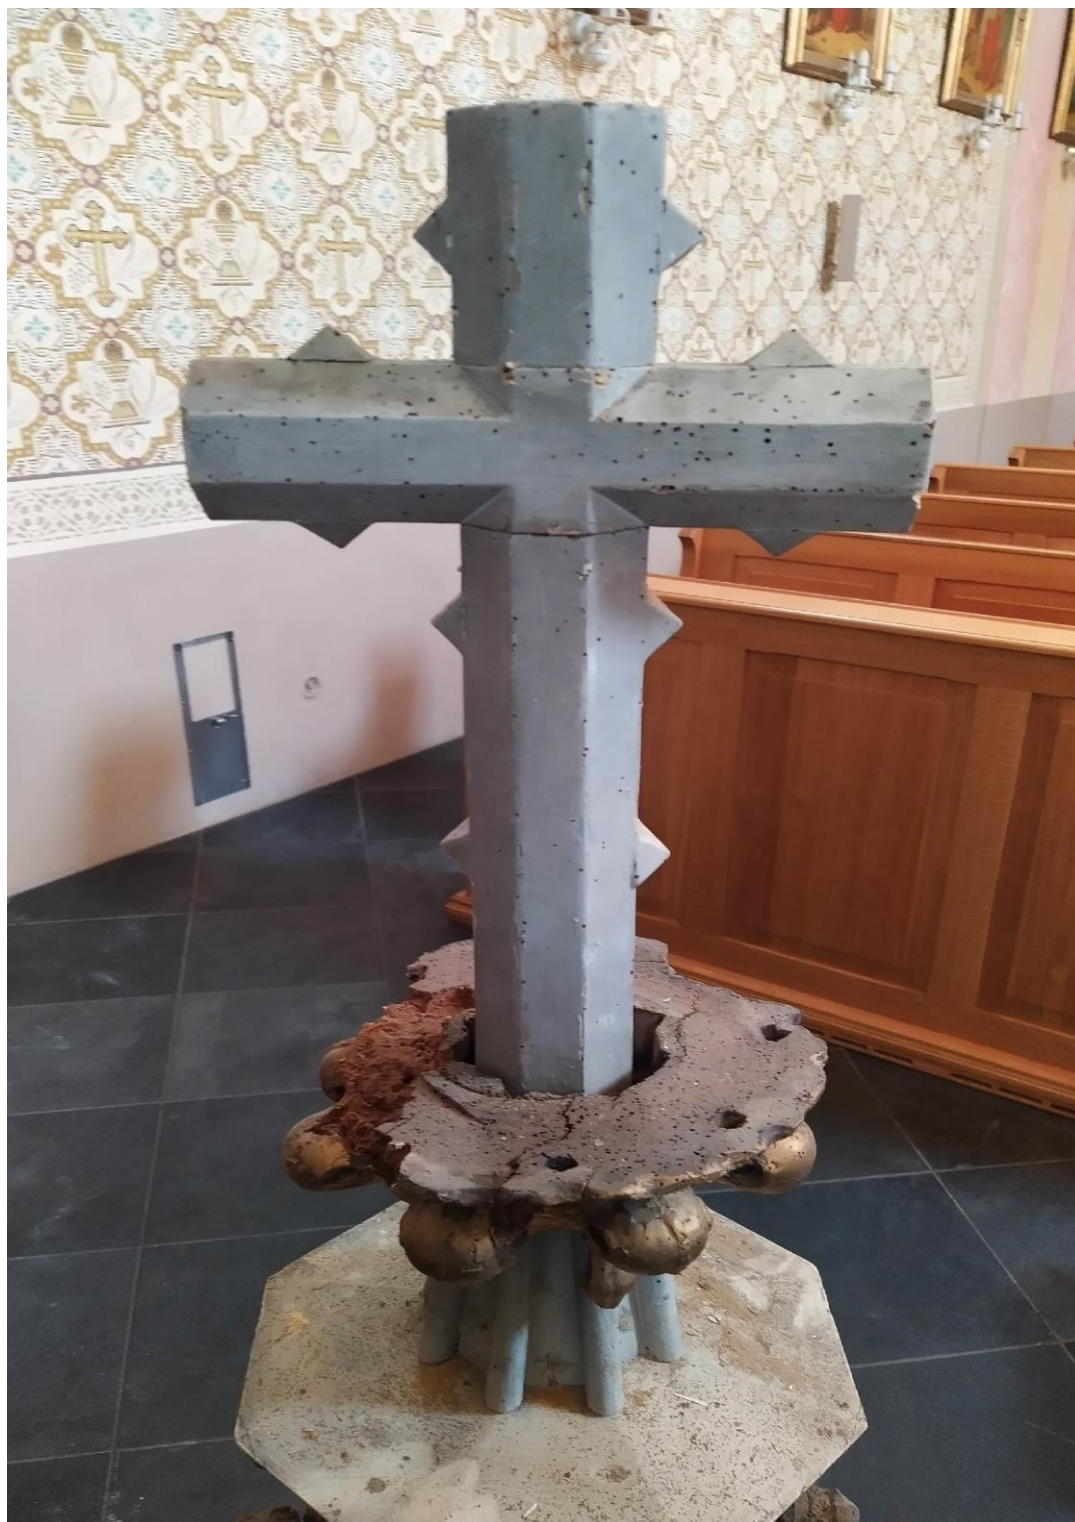
**Pohled na demontovanou horní část zastřešení kazatelny, při kterém byl zjištěn zcela katastrofální až zničující stav některých jeho částí zapříčiněný dřevokazným škůdcem.**

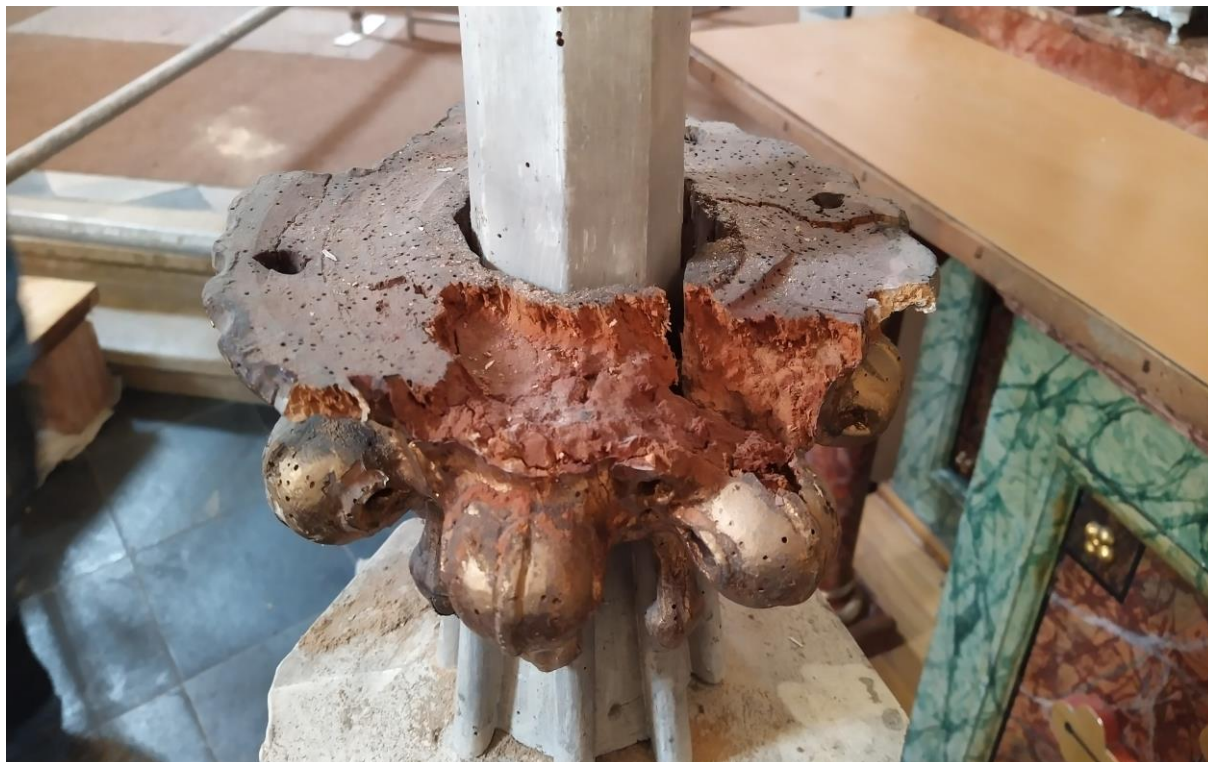
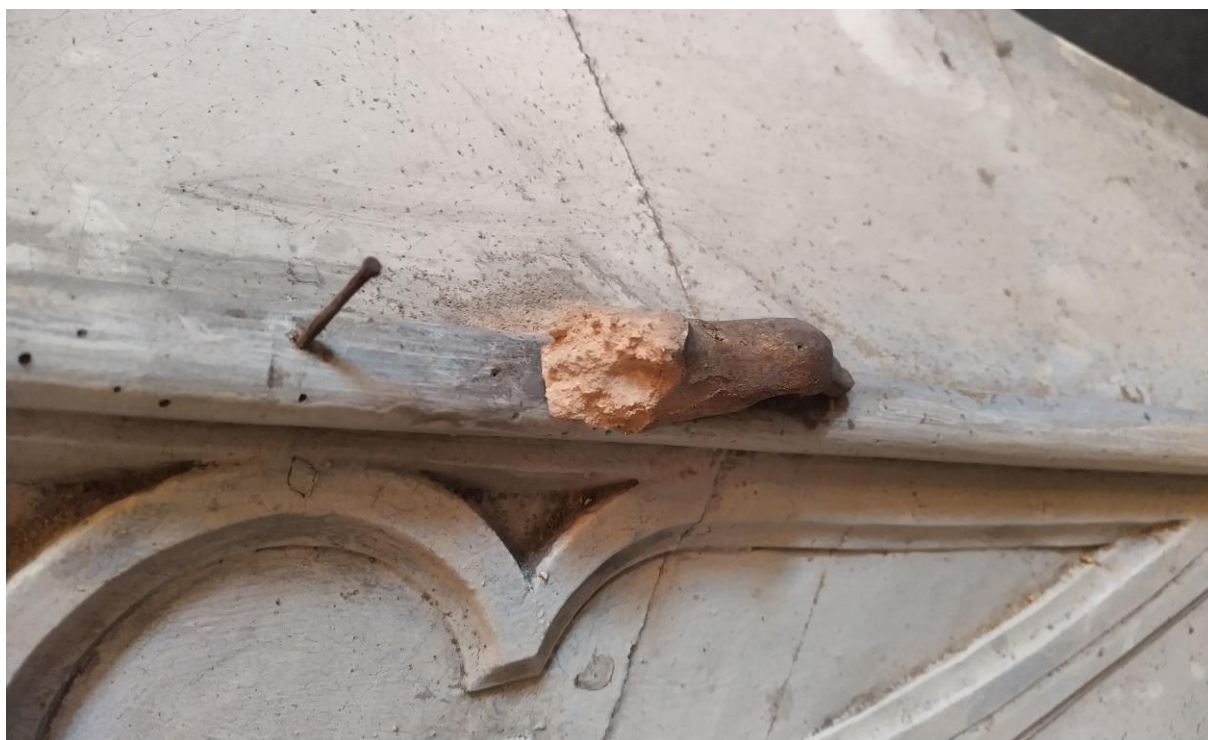
**Detailní pohled na zlacené zdobení z horního zastřešení kazatelny, při kterém byl zjištěn zcela katastrofální až zničující stav některých jeho částí zapříčiněný dřevokazným škůdcem.**

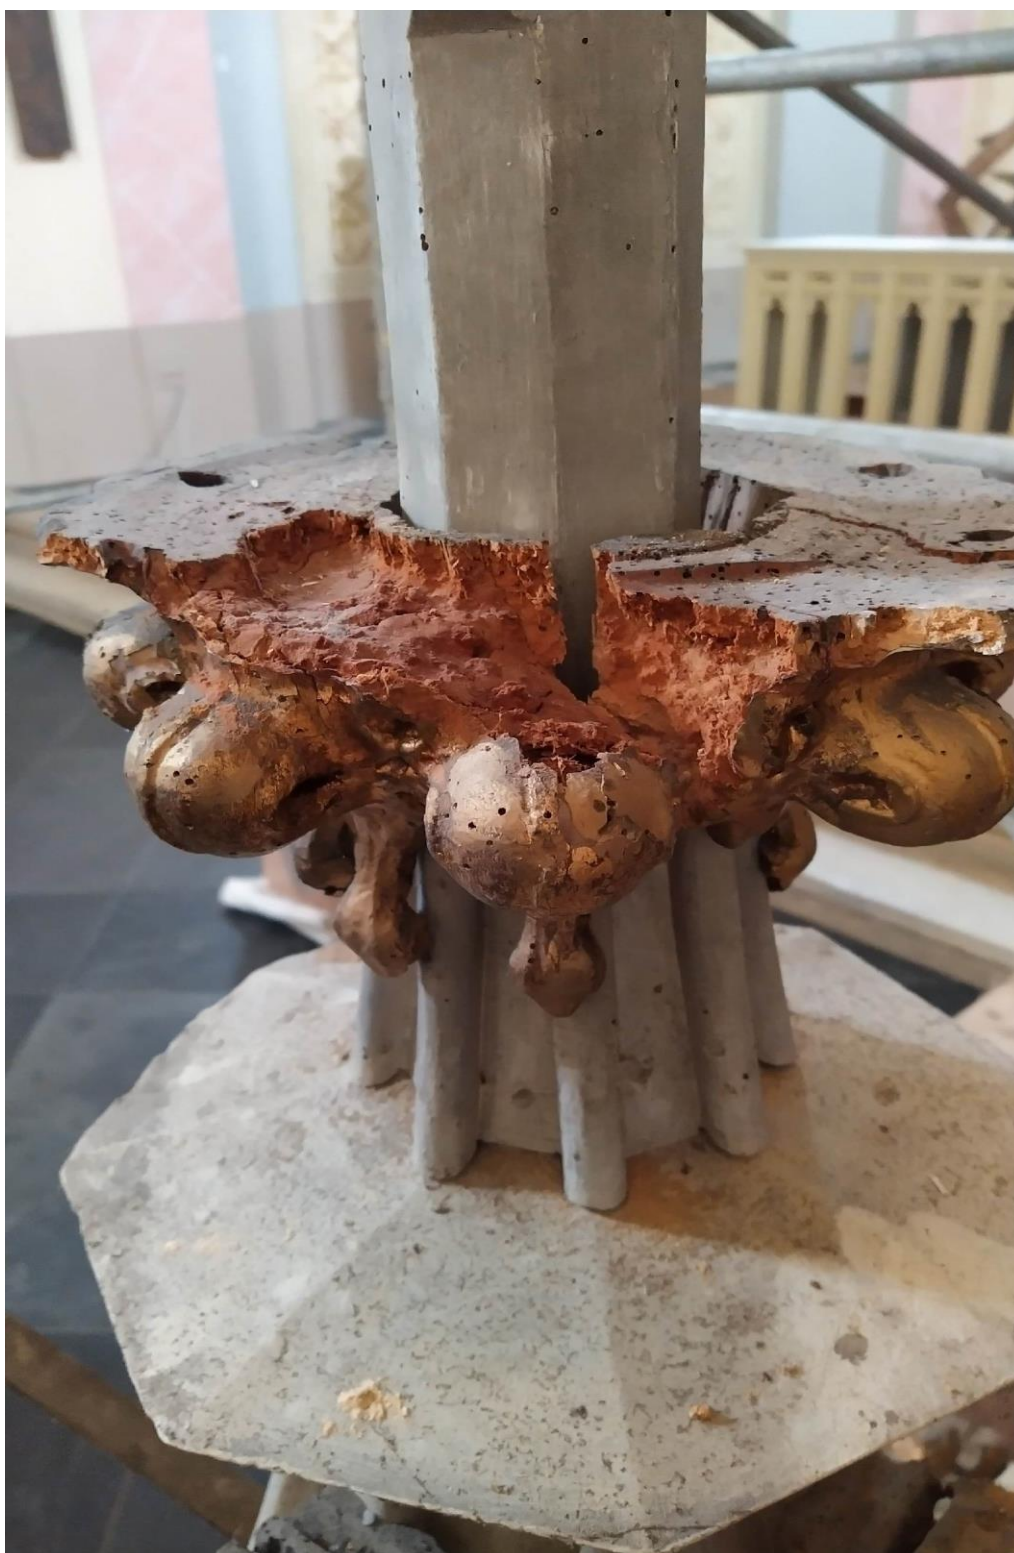
**Detailní pohled na zlacené zdobení z horního zastřešení kazatelny, při kterém byl zjištěn zcela katastrofální až zničující stav dřevní hmoty některých jeho částí zapříčiněný dřevokazným škůdcem.**

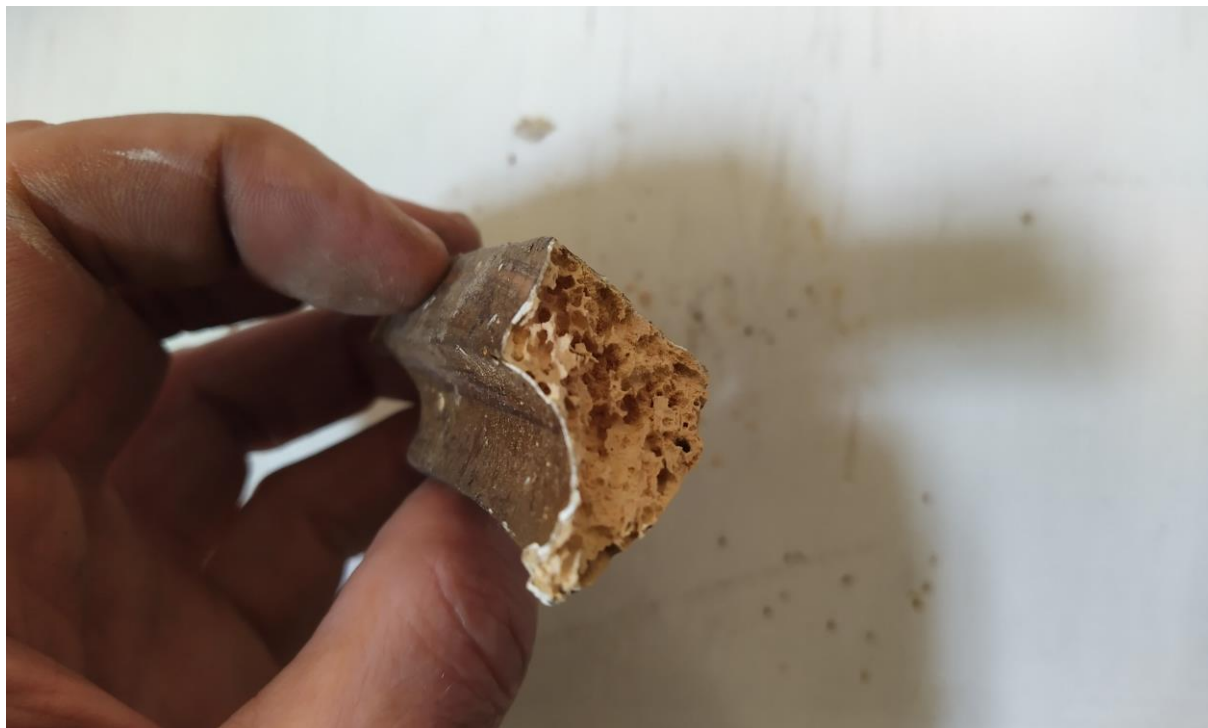
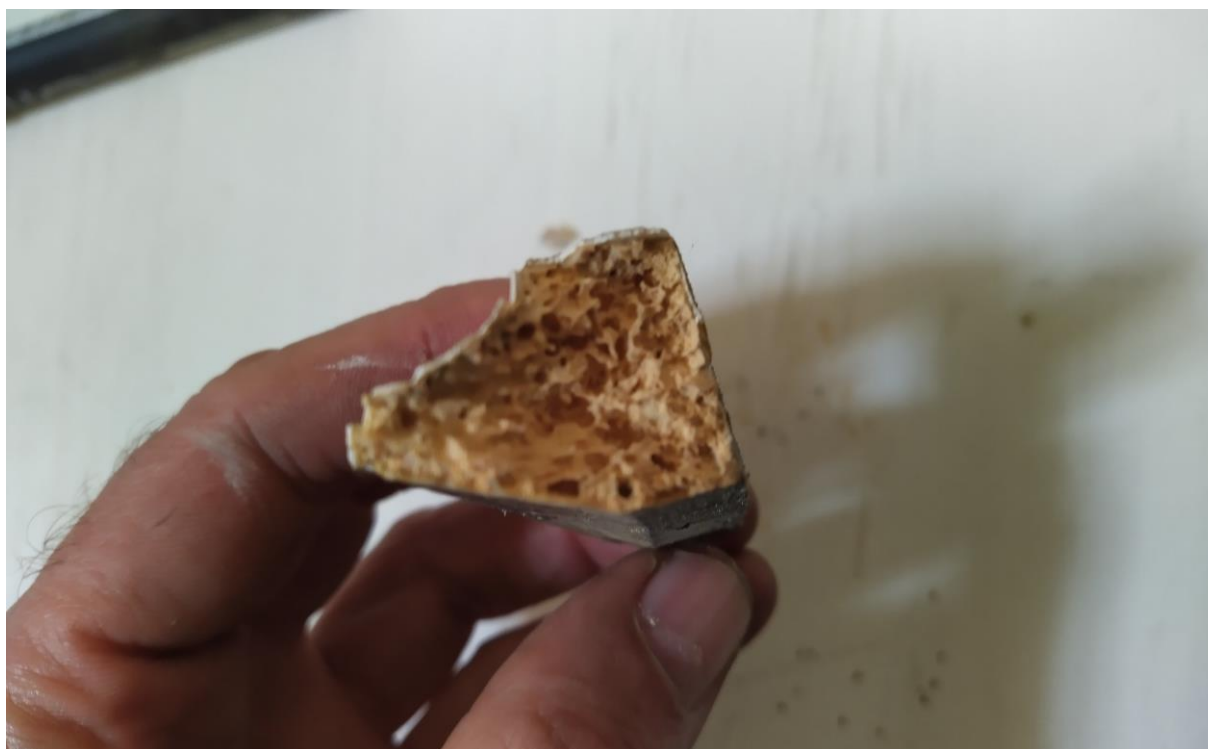
**Detailní pohled na zlacené zdobení z horního zastřešení kazatelny, při kterém byl zjištěn zcela katastrofální až zničující stav dřevní hmoty některých jeho částí zapříčiněný dřevokazným škůdcem.**
