**Restaurátorský průzkum,
záměr restaurování bočního oltáře svaté Barbory
v kostele „Neposkvrněného Početí Panny Marie “
v Uherském Brodě**

IV. Popis památky

V. Průzkumová zpráva :

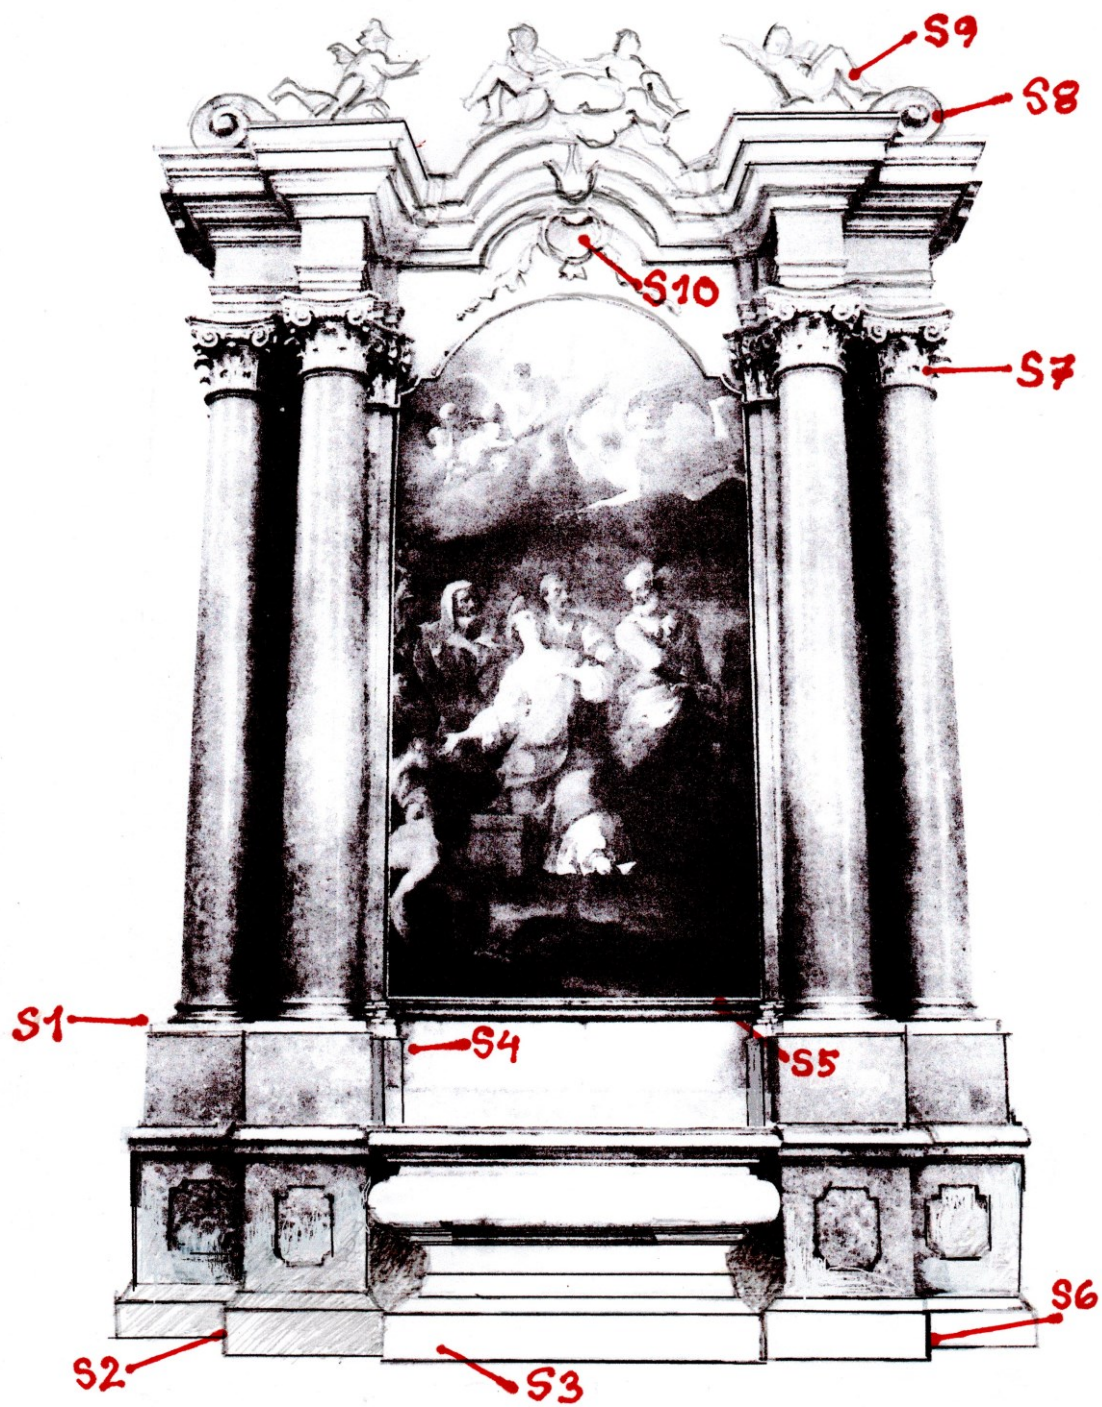
Boční oltář sv. Barbory
 lokalizace provedených stratigrafických sond

- S1- patka sloupu
- S2- soklová část, levá
- S3- sokl oltářní menzy
- S4- predela oltáře
- S5- spodní profilovaná římsa pod oltářním obrazem
- S6- soklová část pravá
- S7- sloupová zlacená hlavice
- S8- pravá voluta na vrcholu oltáře
- S9- pravý andílek
- S10- erb nad oltářním obrazem

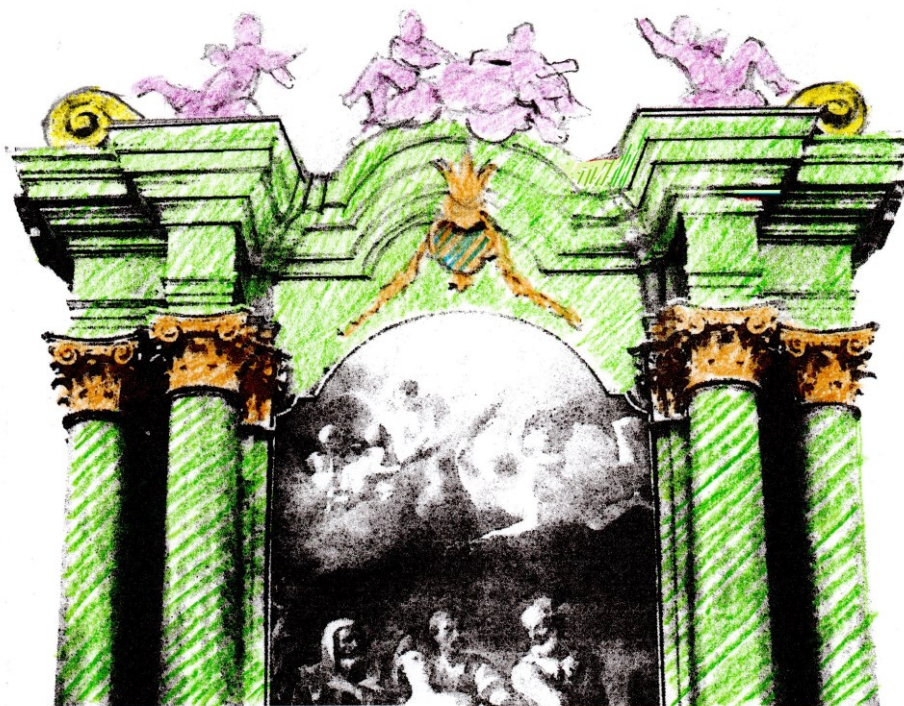
SHRNUTÍ STRATIGRAFIE OLTÁŘE SV. BARBORY
KOSTEL NEROSKVRNĚNÉHO POČETÍ PANNY MARIE
UHERSKÝ BROD

- 111/111 - CÍHLOVÉ ZDIVO
- VÁPENNĚ OMÍTKY
- VRSTVA UMĚLÉHO MRAMORU
- LAKOVÁ VRSTVA, JEŠLAK, LOKÁLNÍ OLEJOVÁ PŘEMALBA
- 111/112 - ŠTUKOVÁ HMOTA
- VRSTVA SÁDRY - LEŠTĚNÁ, BROUŠENÁ (UMĚLÝ MRAMOR?)
- BÍLÁ VRSTVA - NEPŘÍVODNÍ
- BAREVNÁ POLYCHROMIE - SOUČASNÁ
- 111/113 - ZDIVO
- ŠTUKOVÁ HMOTA
- SÁDROVÁ VRSTVA BÍLÁ, LEŠTĚNÁ
- BAREVNÁ VRSTVA ŠEDO MODRÁ
- OLEJOVÁ VRSTVA - MALBA MRAMOROVÁNÍ
- 111/114 - ŠTUKOVÁ HMOTA
- VRSTVA ZLACENÍ NA KŘÍDOVÉM PODKLADU
- VRSTVA ZLACENÍ - ZBYTKY
- VRSTVA ZLACENÍ NA KŘÍDOVÉM PODKLADU - UVOLNĚNÁ
- 111/115 - ŠTUKOVÁ HMOTA
- ZBYTKY ZLACENÍ NA KŘÍDOVÉM PODKLADU
- VRSTVA MODŘE

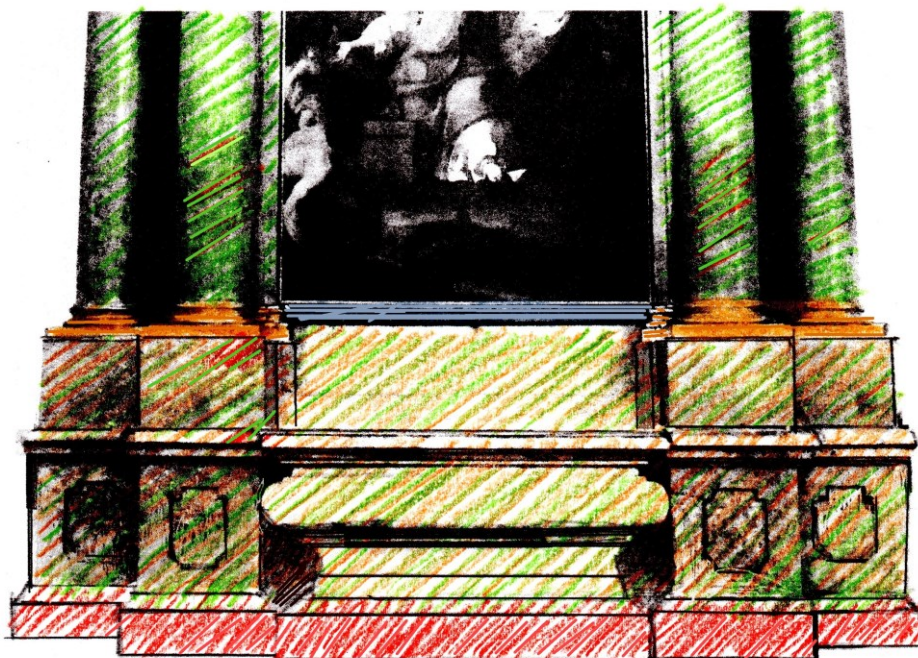
SHRNUTÍ STRATIGRAFIE OLTÁŘE SV. BARBORY
KOSTEL NEDOSKURNĚNÉHO POČETÍ PANNY MARIE
UHERSKÝ BROD

- ||||| - CÍHLOVÉ ZDÍVO
 - VÁPENNĚ OMÍTKY
 - UMĚLÝ MRAMOR - UVOLNĚNÝ A POPRASKANÝ
 - LOKÁLNÍ OLEJOVÉ PŘEMALBY, LAKY, ŠELAK
- ||||| - BLOKY PÍSKOVCE, CÍHLOVÉ ZDÍVO-MALÉ%1
 - NESOURODĚ VÁPENNĚ, CEMENTOVĚ, SÁDROVĚ OMÍTKY, UMĚLÝ
 - OLEJOVÉ PŘEMALBY A LAKY
- ||||| - DŘEVO
 - KŘÍDOVÁ VRSTVA
 - BAREVNÁ^{SE00} MODRÁ VRSTVA - MALBA MRAMOROVÁNÍ
 - OLEJOVÁ PŘEMALBA
- ||||| - ŠTUKOVÁ HMOTA
 - VRSTVA ZLACENÍ NA KŘÍDOVÉM PODKLADU LESK-MAT
 - KŘÍDOVÁ VRSTVA
 - ZLACENÍ NA LAKU
 - ZLACENÍ NA LAKU
 - ZLACENÍ METALEM, OPRAVY BRONZEM

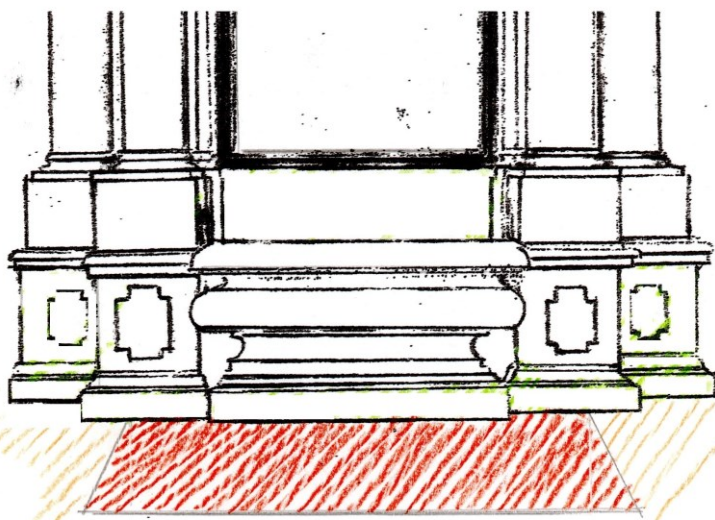
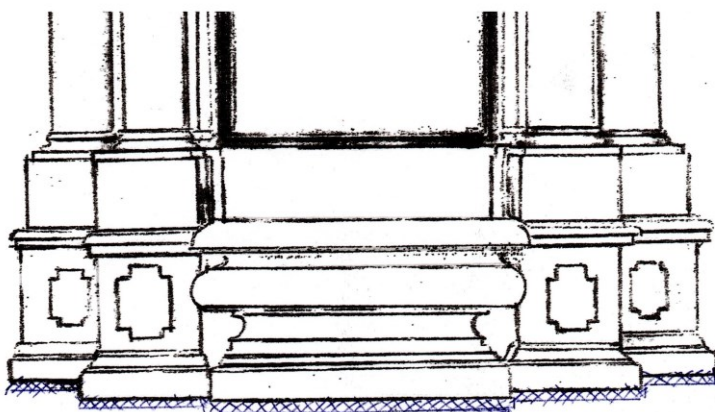
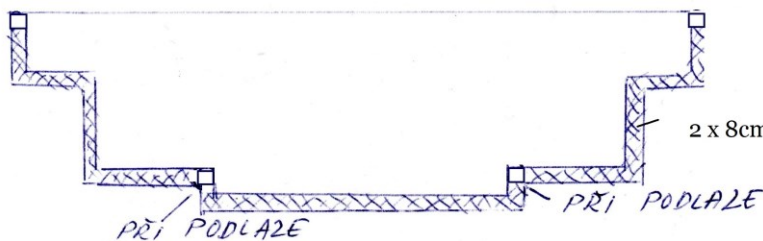
Prerušení betonové plotny s oltářem

Oltář sv. Barbory se nachází na jižní straně kostela. Umělý mramor více uzavírá prodyšnost povrchů, než běžné omítky s výmalbou. V kostele v minulosti došlo k provedení nové celoplošné keramické dlažby, položené na cementovém podloží. U všech oltářů došlo zároveň k odstranění dřevěných schodů před menzou. Tento prostor byl vyplněn betonovou plotnou, která se přímo dotýká zdiva oltáře a přímo přenáší vlhkost a soli do zdiva a omítek, oltářů i stěn kostela. Tyto dřívější zásahy znamenaly zároveň odstranění omítek a z části i cihel v dolních úsecích oltáře- cementové plochy se spojily s oltářním zdivem. Dřívější pískovcové dlažby měly daleko větší prodyšnost. Je důležité přerušit dotyk betonové plotny s oltářem./menza, dolní sokly/.

NOVODOBÁ
-BETONOVÁ PLOTNA
NA MÍSTĚ DŘEVĚNÉHO
SCHODIŠTĚ
KERAMICKÁ
DLAŽBA NA
CEMENTOVÉ
PODLADOVÉ
VRSTVĚ
(NOVODOBÁ)

- přerušení dotyku hmoty oltáře s druhotnou betonovou podlahovou vrstvou po obvodu oltáře -vytvoření odvětrávacího kanálu hlubokého cca-8cm pod úrovní podlahové plochy a tím zajistit alespoň pasivní cirkulaci vzduchu okolního prostředí / viz. nákres /

— pasivní vzduchový kanálek
okolo pískovcových bloků, zdiva

2 x 8cm /šířka, hloubka/
