## **OPRAVA OHRADNÍ ZDI AREÁLU FARY V SENICI NA HANÉ**

### **STAVEBNĚ TECHNICKÝ PRŮZKUM A TECHNICKÁ ZPRÁVA - POPIS PRACÍ NA REALIZACI OPRAVY**

Místo: Senice na Hané, náměstí Míru č.p. 79  
Objednatel: ŘK farnost Senice na Hané

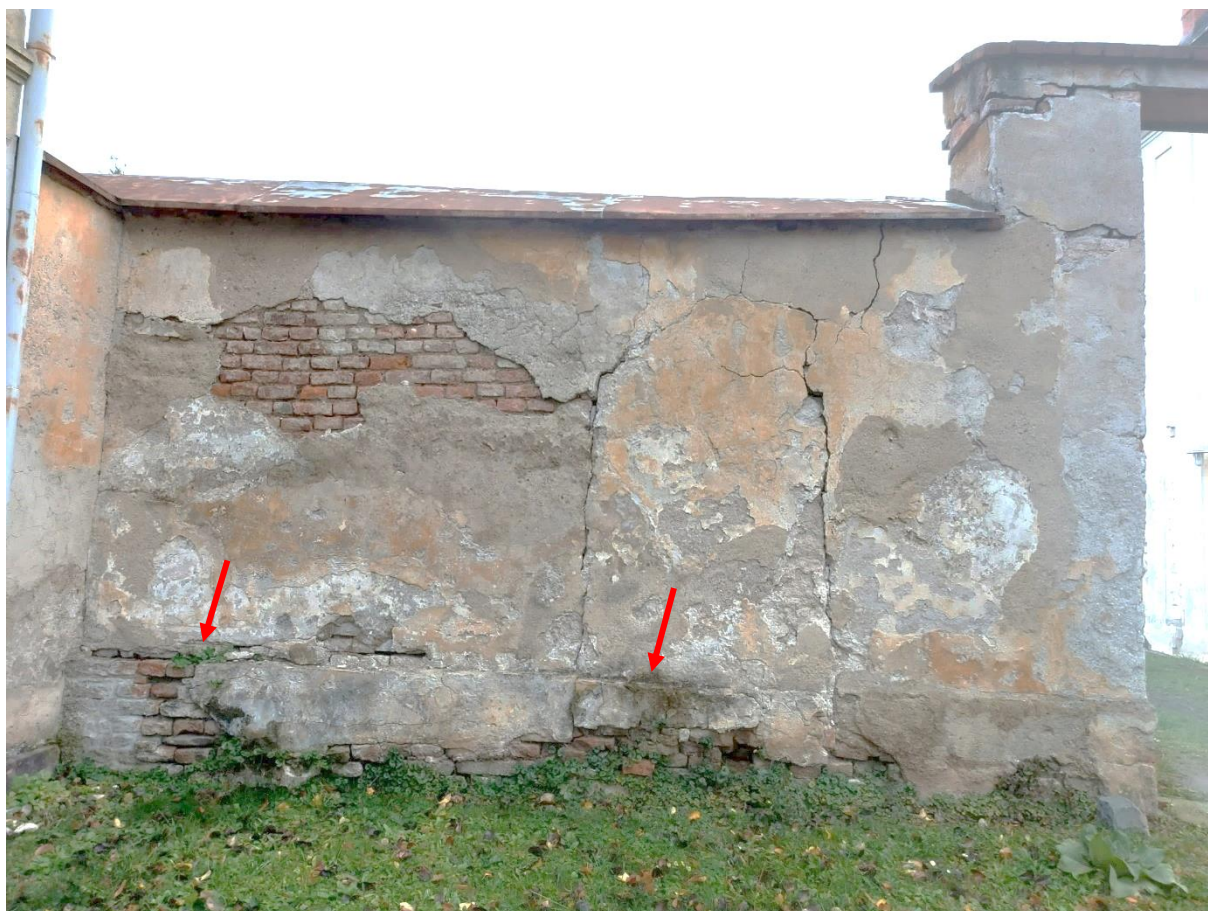
*Kromě řas nacházejí ve párách dostatečnou vlhkost i vyšší druhy rostlin*

Na opěráku ze strany zahrady, na omítkách a na odskoku soklu vytvořily porosty řas částicemi, sazemi, vlákný hub a bakteriemi krustu, která produkuje na spodní straně sliz obsahující drobné částičky plniva omítek. Při mrazových cyklech a fázové přeměně vody v led dochází tak k odrolování částic podkladu, do kterého jsou řasy prorostlé. Krusta zároveň zabraňuje „dýchání povrchu“, ucpává póry omítek a přispívá tak k rozkladu povrchu fasády. Roztažnost takové krusty je totiž při střídavém vysychání a navlhání jiná než roztažnost podkladu. K obdobnému odrolování omítek, cihel a kamene dochází i při růstu sinic. Celý proces probíhá od počáteční kolonizace řasami již velmi dlouho, na omítkách došlo ke vzniku trhlin a odpadnutí povrchové vrstvy.

Po otlučení omítek je třeba celou vnější plochu soklové partie zdi a paty portálu zbavit nánosů řas a sinic algicidními prostředky.

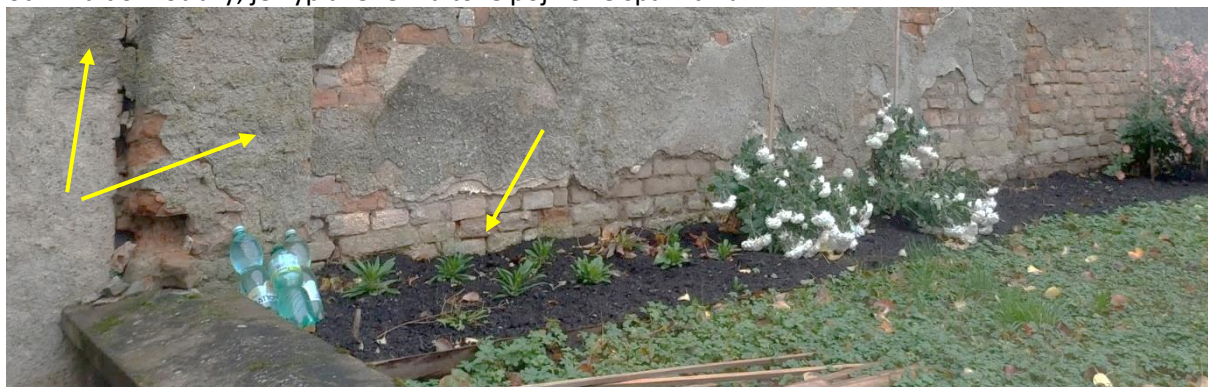
Jasně zřetelný původ poruch omítek je ve zvýšené dotaci srážkovou vodou. Zdivo portálu má v místě odskoku nad zdí poruchy od zvýšené až vysoké vlhkosti, soklové zdivo je degradované, cihelný střepek odmrzá do hloubky, je vyplavené maltové pojivo ze spár zdiva.

*Stav zdiva v soklové partii a osídlení opěráku portálu sinicemi a řasami*

Pata stěny pod úrovní omítky soklu a dále na hloubku rýhy pro utěsnění jílem bude opatřena mrazuvzdorným trvale elastickým těsnícím tmelem KEMATRON s prostředkem AKVATRON. Minimální hloubka těsnícího tmele pod úrovní terénu pod zajílovávkou je 75 mm, nejlépe na celou hloubku rýhy před aplikací bentonitové zajílovávky (150 mm ze strany náměstí a 900 mm ze strany zahrady).

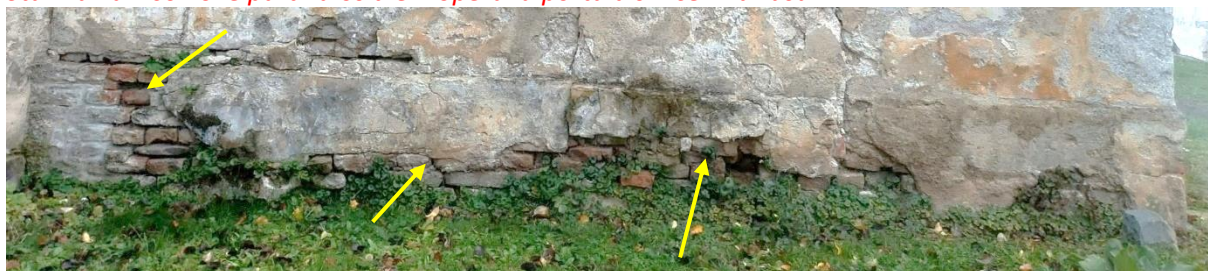
*Na líci zdiva směrem do náměstí je vyplavení malty ze spár srážkovou vodou v soklové části ještě zřetelnější*

Budou osekány stávající degradované omítky v plném rozsahu. Vzhledem k jejich značnému zasolení a biologickému napadení řasami a plísněmi, bude terén před pádem stavební suti z omítek chráněn geotextilií nebo pevnou folií či plachtou, ze které bude suť po každém pracovním dni odstraňována do kontejneru, aby do něho druhotně nepronikaly soli z omítek. Na podkladu pro nové omítky je nutné vyškrábat spáry cca do 30 mm hloubky, očistit zdivo tlakovým vzduchem a omýt vodou.

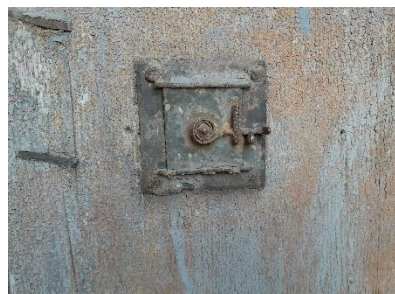
Stav koroze nejvzácnějších původních částí vstupní branky – naložený kovářský zámek s klikou a štítkem, špehýrka a kovářské závěsy.

*Detail špehýrky*

Jsou součástí truhlářské opravy vstupní branky se špehýrkou a jedná se o práce, které je třeba svěřit restaurátorům děl z obecných kovů. Předpokládá se, že veškeré prvky konstrukčního i mechanického kování budou odstrojeny, očištěny, odrezání bude provedeno metodou tanátování, aby bylo možné ponechat kovové prvky závěsů v původní podobě bez dalšího zmenšování profilů a zániku detailů zdobení v důsledku koroze. Odrezání metodou tanátování proběhne roztokem taninu v kyselině fosforečné s etylalkoholem. Postup roztírání roztoku na jednotlivé díly kování bude opakován u každého jednotlivého dílku nejméně 5x včetně střídání s lázní v horké vodě.

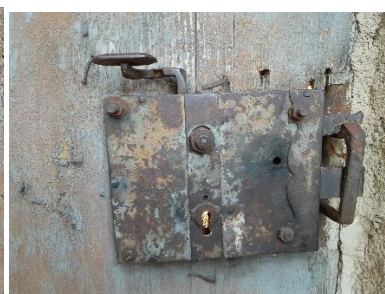
*Nakládáný zámek zevnitř*

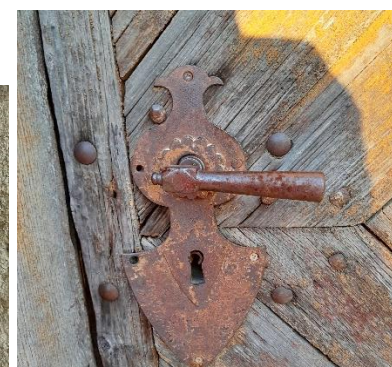
*Klika a štítek z náměstí*

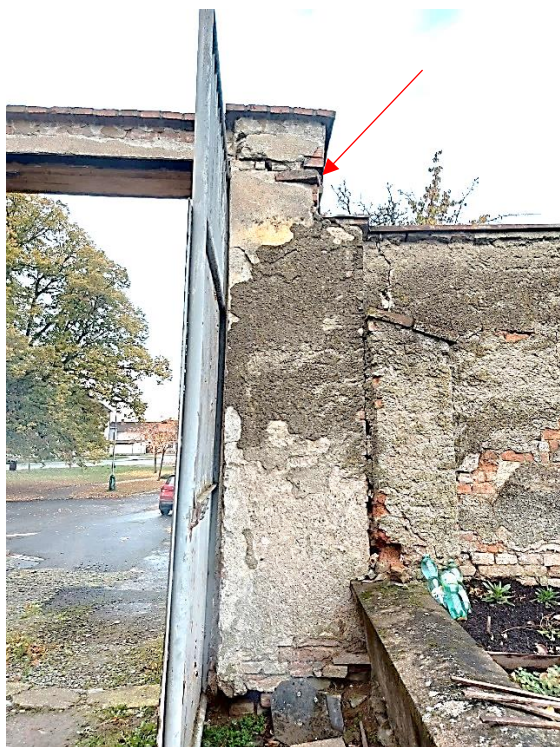
Na části zdiva portálu jsou patrné neblahé známky přetížení a nadměrné deformace paty zdi v místě uložení nosníků. Může se jednat o následky havárie v důsledku kolize se zemědělskou technikou nebo o následek mimořádných meteorologických událostí, které můžeme sledovat v posledních dvou dekádách a chemické koroze z emisí v ovzduší, které na omítky a zdivo působí po celou dobu existence zdi a budovy fary – tedy přes 250 let! Válcované nosníky nadpraží portálu nejsou chráněné proti korozi a její vliv je na jejich povrchu v místě spodní pásnice patrný pouhým okem.

*Narušení zdiva portálu v místě uložení válcovaných nosníků s vysunutou cihlou*

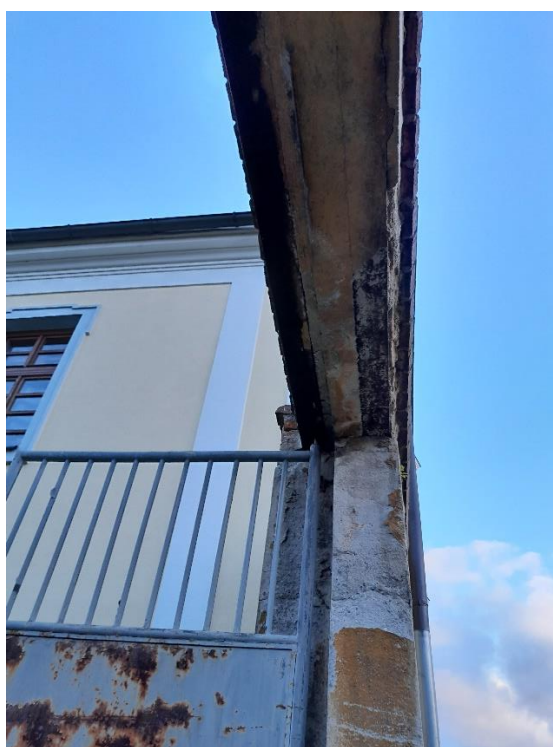
Na spodní pásnici válcovaných nosníků se začíná projevovat koroze kovu v místě odloupené tenkovrstvé omítky.

*Novodobé zakrytí brány z válcovaných nosníků*

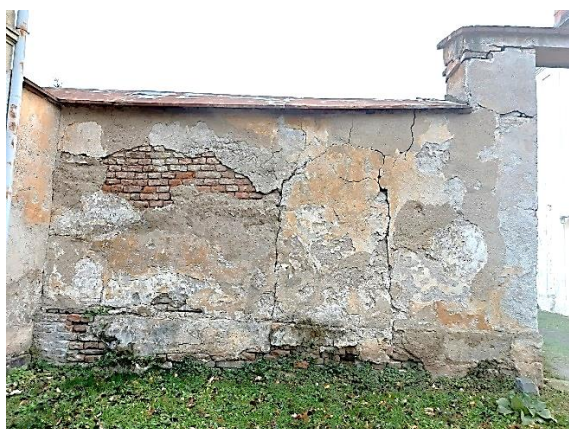
Z uliční strany je v omítce trhlina ve tvaru obloukové niky – není vyloučeno pozdější zazdění nějakého výklenku.

*Pohled z náměstí s trhlinou ve tvaru výklenku*

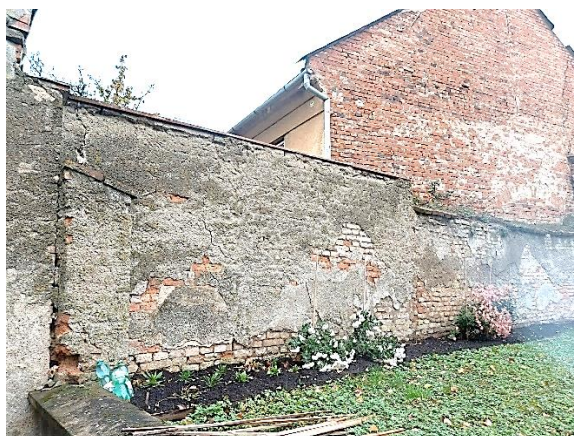
Zeď i novodobý portál brány jsou omítnuté, omítky jsou ve spodní části degradované zemní vlhkostí a v horní části přímým působením srážkové vlhkosti. Drobné trhliny kolem portálu vrat jsou způsobené druhotnými stavebními zásahy při změně tvaru vjezdové brány.

*Pohled ze zahrady s degradovanými omítkami*

Jako náhrada za vlhkostí degradované omítky budou provedeny na celou výšku obou líců zídky sušící omítky (tzv. sanační omítky IV. generace splňující normy WTA co do množství vzduchových pórů). Je patrné, že omítky v minulosti opravovány a nepředpokládá se nález polychromní výzdoby.

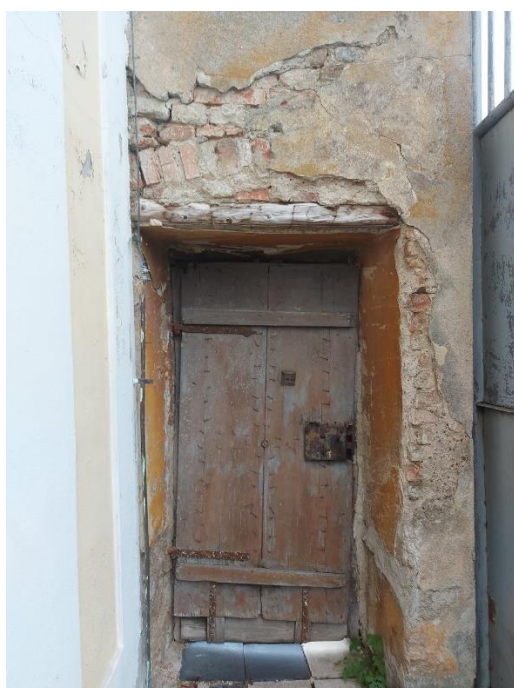
*Pohled na branku ze zahrady*

Budou vyrobena kompletně nová vjezdová vrata s tradičním členěním, s kovářsky provedenými závěsy. Bude provedeno restaurování zárubně a křídla vstupní branky. Dveřní křídlo včetně obložek tesařské zárubně budou odvezeny do truhlářské dílny. Dveřní křídlo bude rozebráno, vyměněny degradované části, v případě napadeného a prolomeného prvku. Křídlo, zárubeň i obložky budou nejprve očištěny, napuštěny horkou fermeží, přetmeleny tradičním truhlářským tmelem na bázi lněného oleje a po finálním obroušení opatřeny několika vrstvami nátěru – dle restaurátorského záměru a zjištění původní barevnosti. Povrchová úprava a barva vrat bude stejná jako barva branky.

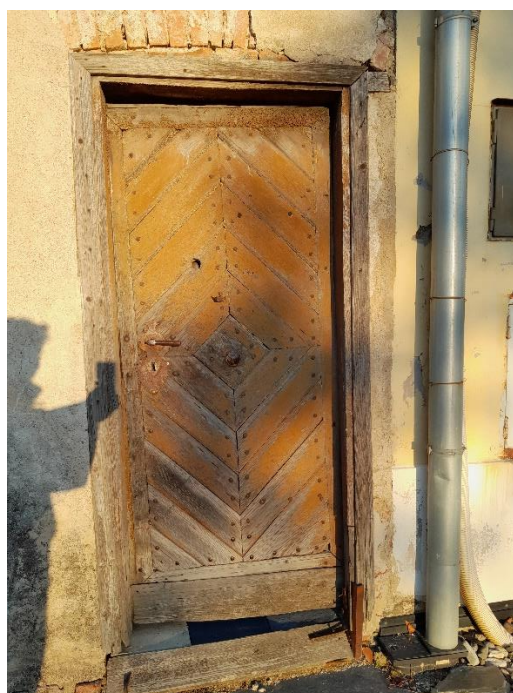
*Pohled na branku v tesařské zárubni z ulice*
