SO 09

RESTAURÁTORSKÝ PRŮZKUM A ZÁMĚR

Kamenné vstupní portály

Kostela sv. Vavřince

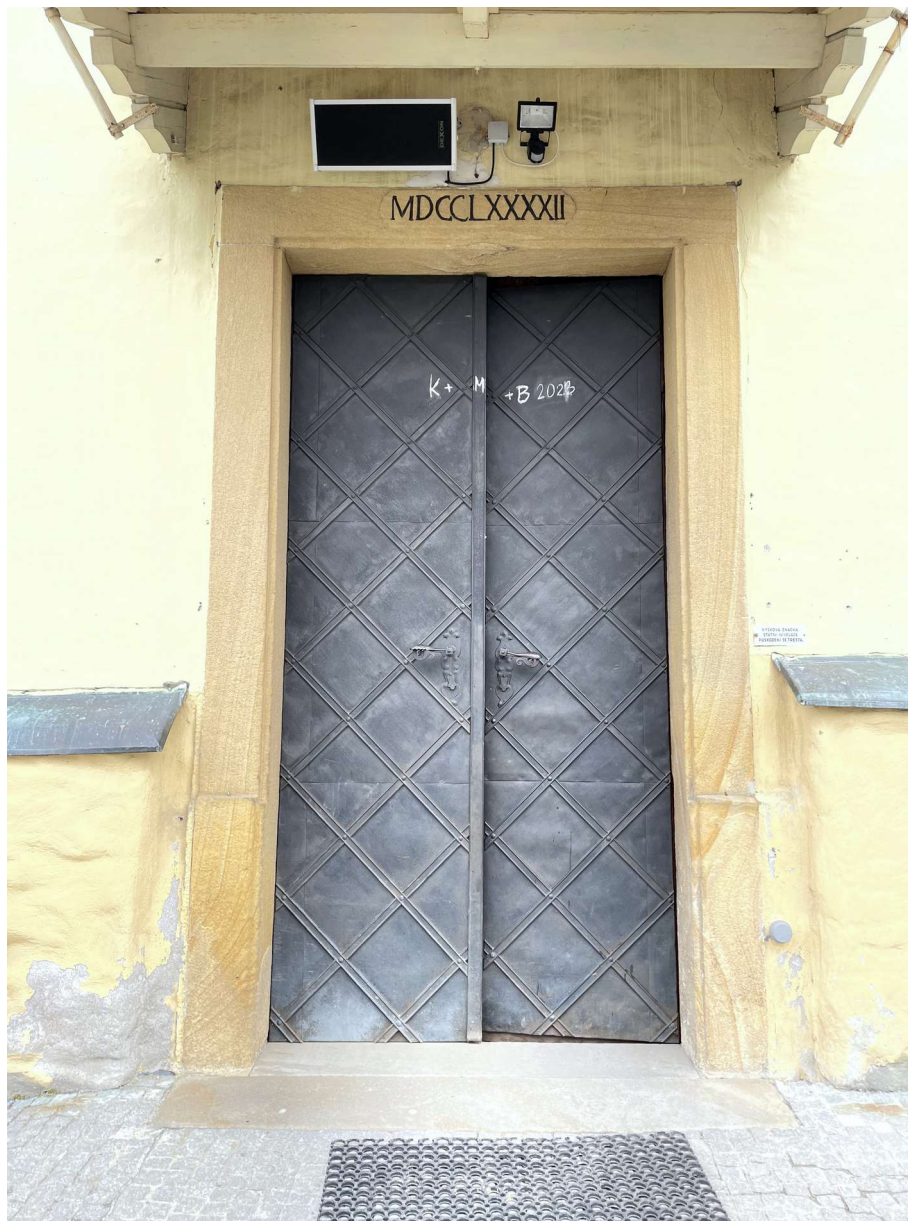
Portál jako celek v neuspokojivém stavu. Kamenné ostění bez závažných poškození s minimálními mechanickými defekty na hranách ostění. Práh a nástupní schod (oba pod terénem) doplněny sekundárně z nevyhovujícího hořického pískovce - v havarijním stavu - mechanicky značně poškozeny běžným provozem vstupu. V rámci restaurování navrhuji nahradit kopíem z kvalitního přírodního pískovce - viz Restaurátorský záměr a GD str.:29.

Celkový pohled na hlavní vstupní portál č.:1.1 osazený v
západní stěně věže kostela sv. Vavřince ve Vizovicích

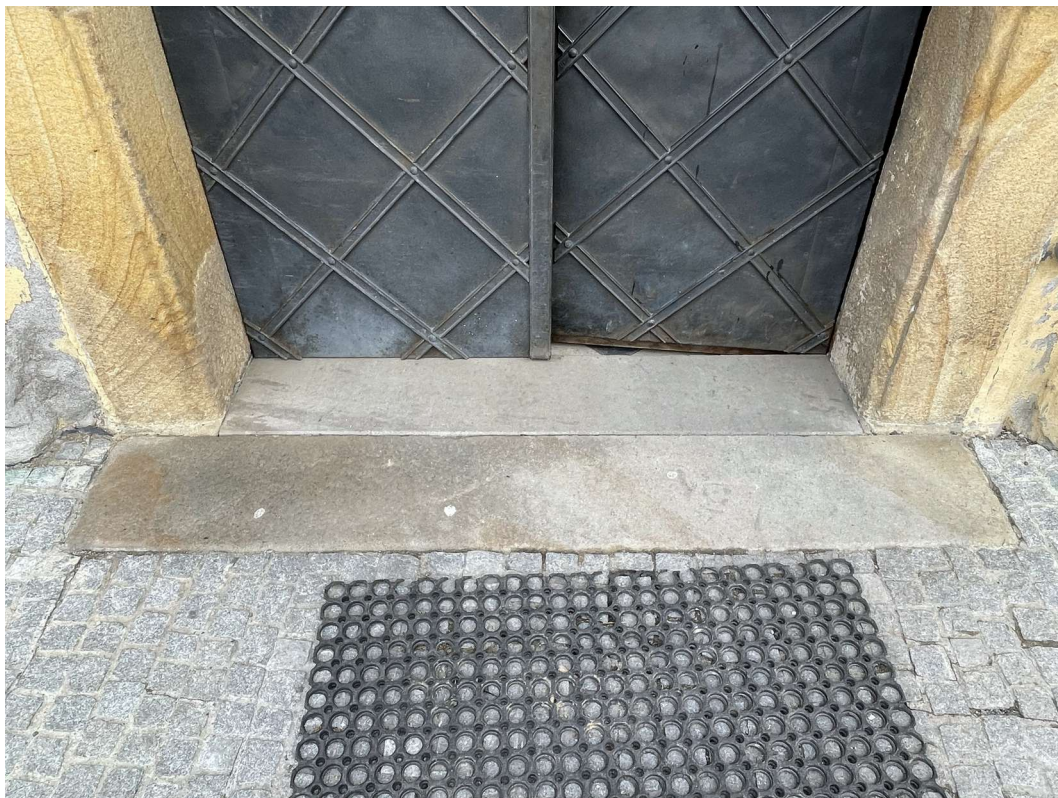
Detail dožilého prahu a navazujícího stupně(?) z hořického
pískovce – navrženy na výměnu

- Demontáž schodiště portálu č.:1.2 - jednotlivé schodové stupně budou mechanicky uvolněny ve stávajícím spárořezu a demontovány pomocí silonových popruhů. Kovové spony budou odvrtány.
- Nahrazení dožilých částí portálů (rozsah viz GD str.:29,31):
 - Portál č.:1.1: kopie celého prahu v rozměrech 145 x 30 x 20(?) cm, kopie navazujícího stupně v rozměru 190 x 30 x 20 cm.
 - Portál č.:1.2: vložení vsatky vrchní mechanicky dožilé části prahu v rozměrech 109 x 28 x 8cm.
 - Portál č.:1.3: kopie celého prahu v rozměrech 109 x 28 x 20 cm. Mechanické odstranění dožilé betonové plochy

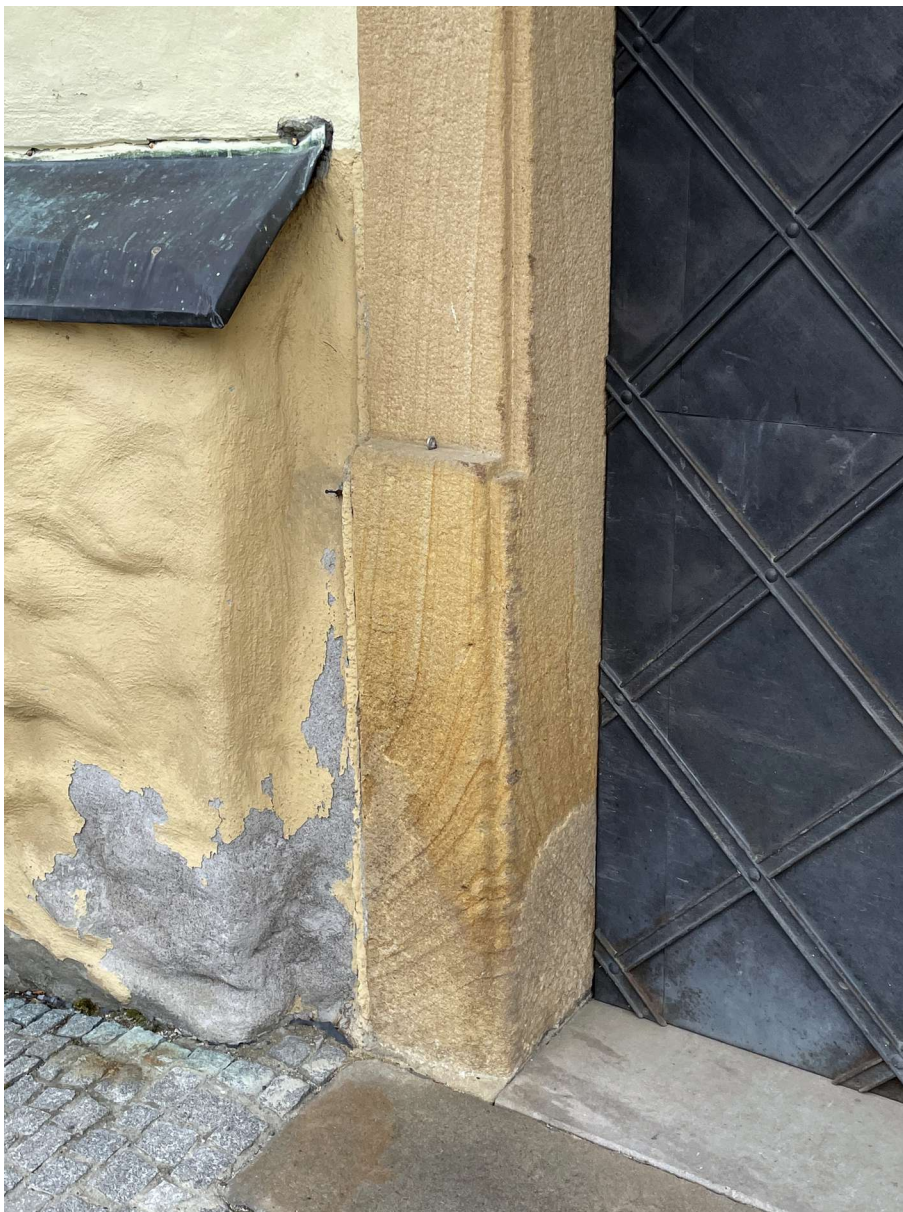
Detail spodní části ostění portálu - lokálně přirozený úbytek
materiálu vlivem vzlinavé vlhkosti

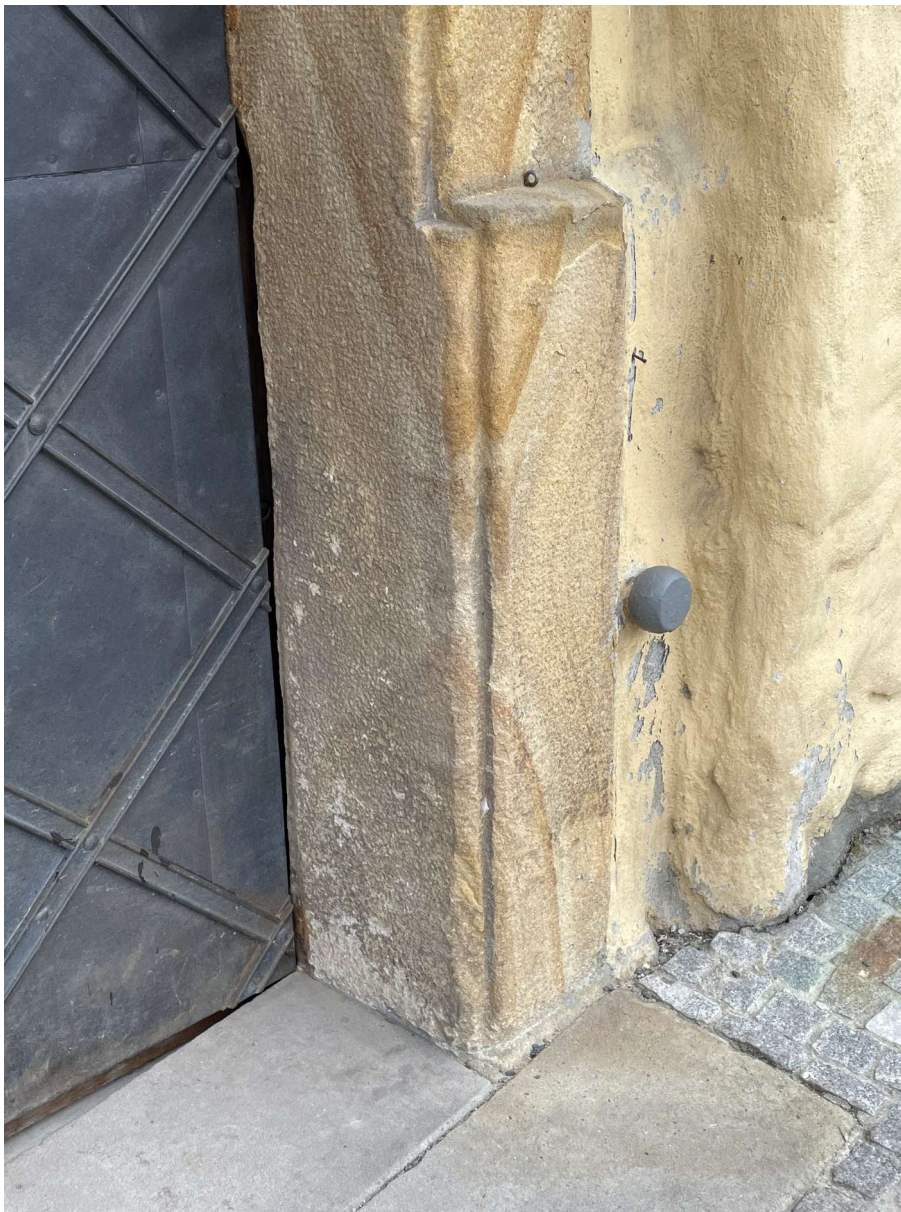
Detail spodní části ostění portálu – lokálně přirozený úbytek
materiálu vlivem vzlinavé vlhkosti

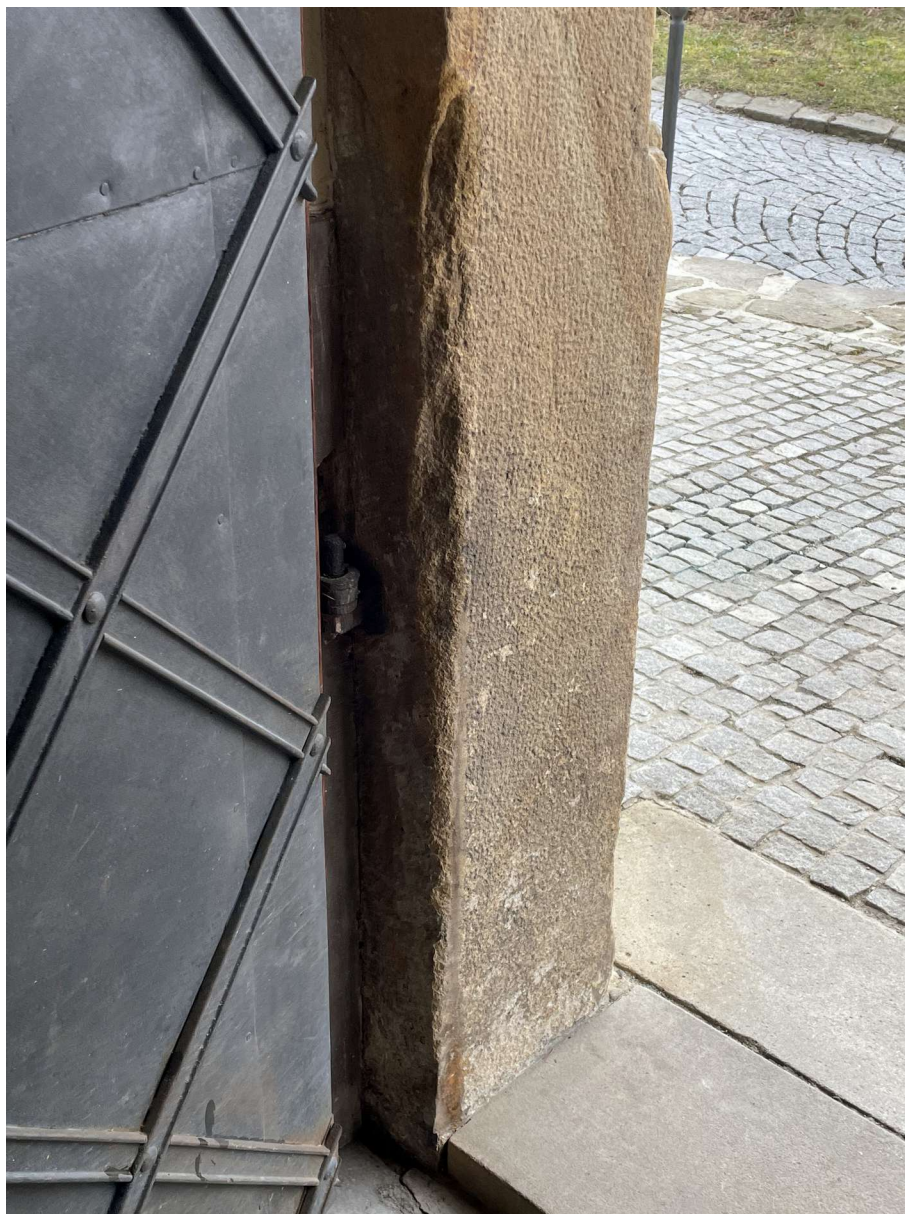
Drobné mechanické defekty na vnitřní hraně ostění portálu

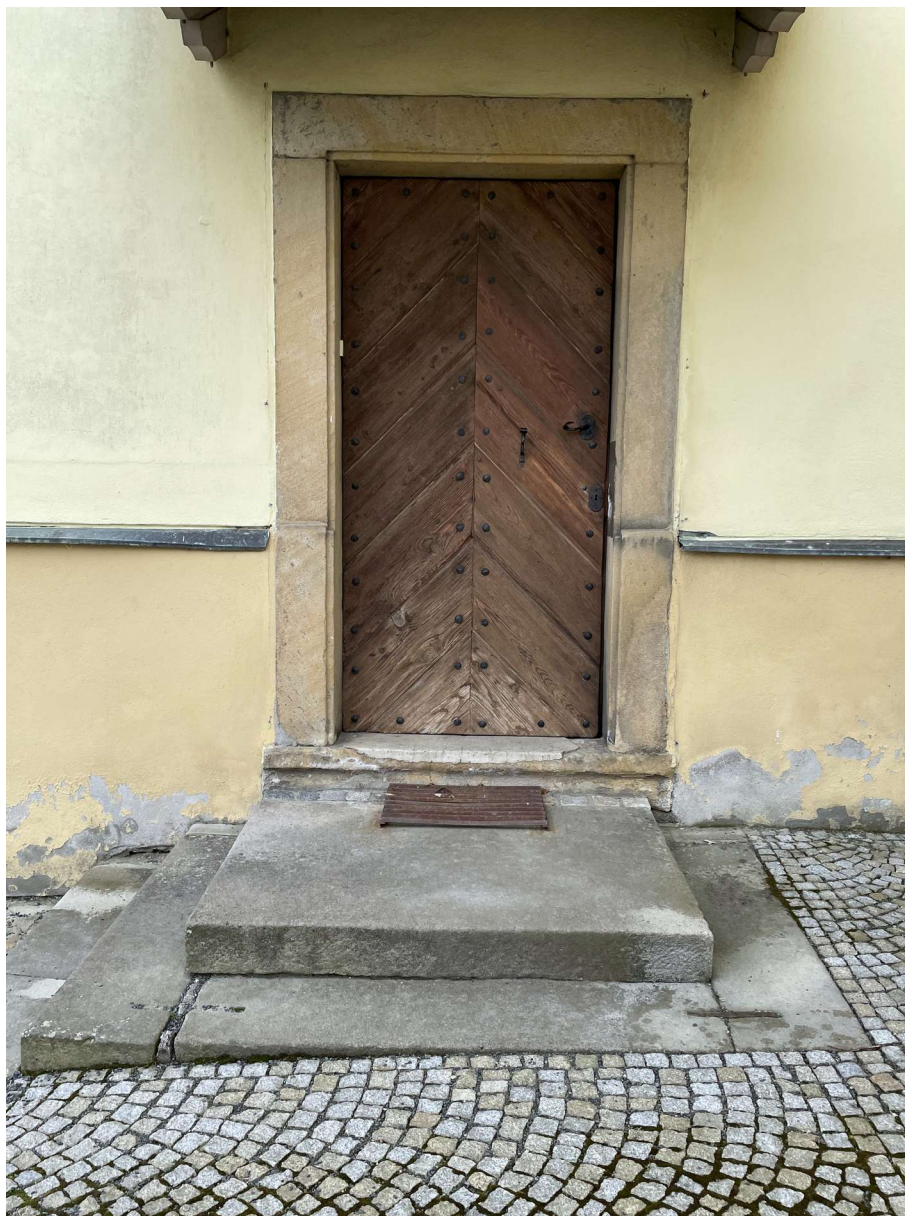
Portál jako celek v neuspokojivém stavu. Kamenné ostění s minimálními mechanickými defekty na hranách, lokálně černé uhlíkové krusty, v místě zámku dveří na povrchu stojky portálu hnědý nátěr. Drobné defekty ve styku s prahem portálu byly v minulosti doplněny cementovými tmely. Práh mechanicky značně poškozený běžným provozem vstupu byl v minulosti doplněn na pochůzí ploše vsatkou z betonu - v rámci restaurování navrhuji nahradit tuto část prahu portálu vsatkou z kamene - přírodního pískovce (rozsah viz GD str.:31).

Celkový pohled na boční portál č.:1.2 na západním průčelí lodi
kostela vlevo od věže

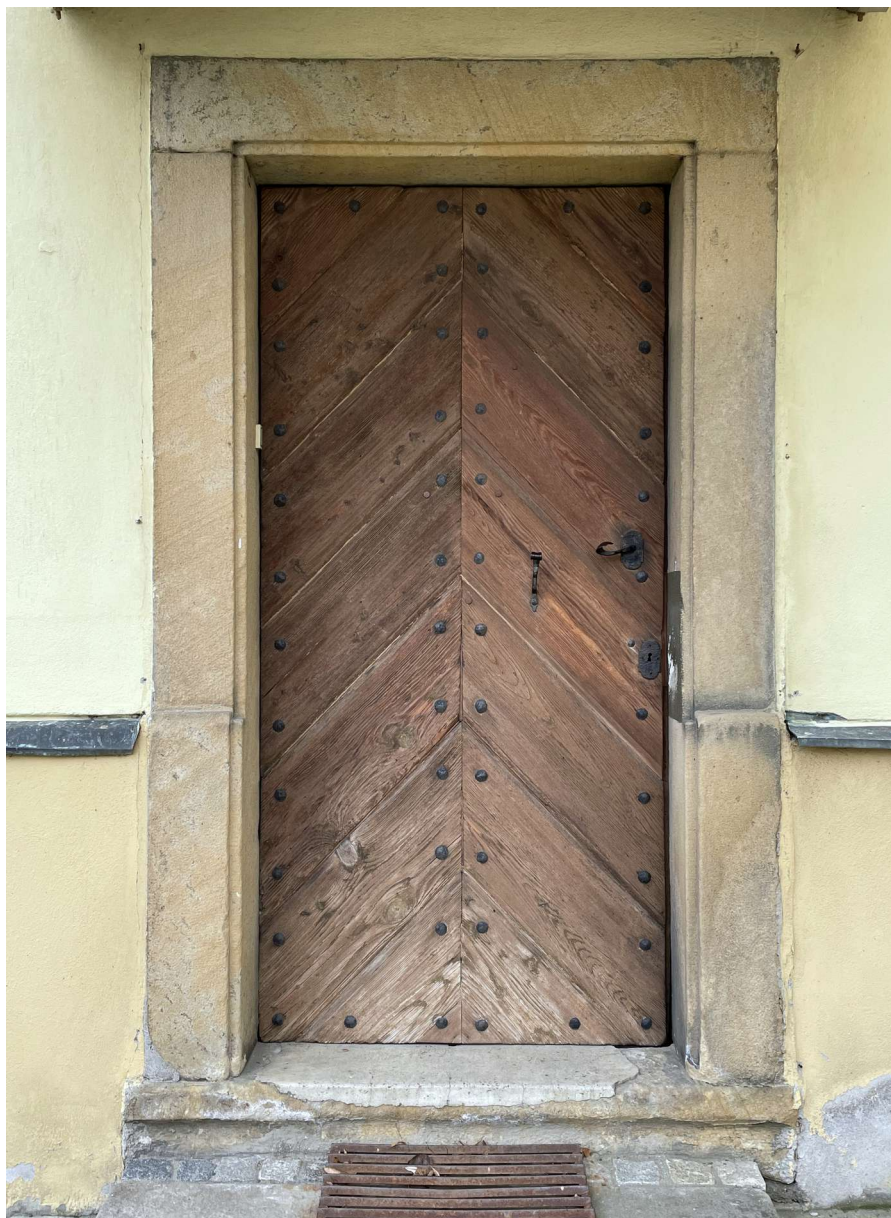
Pohled na ostění portálu č.:1.2

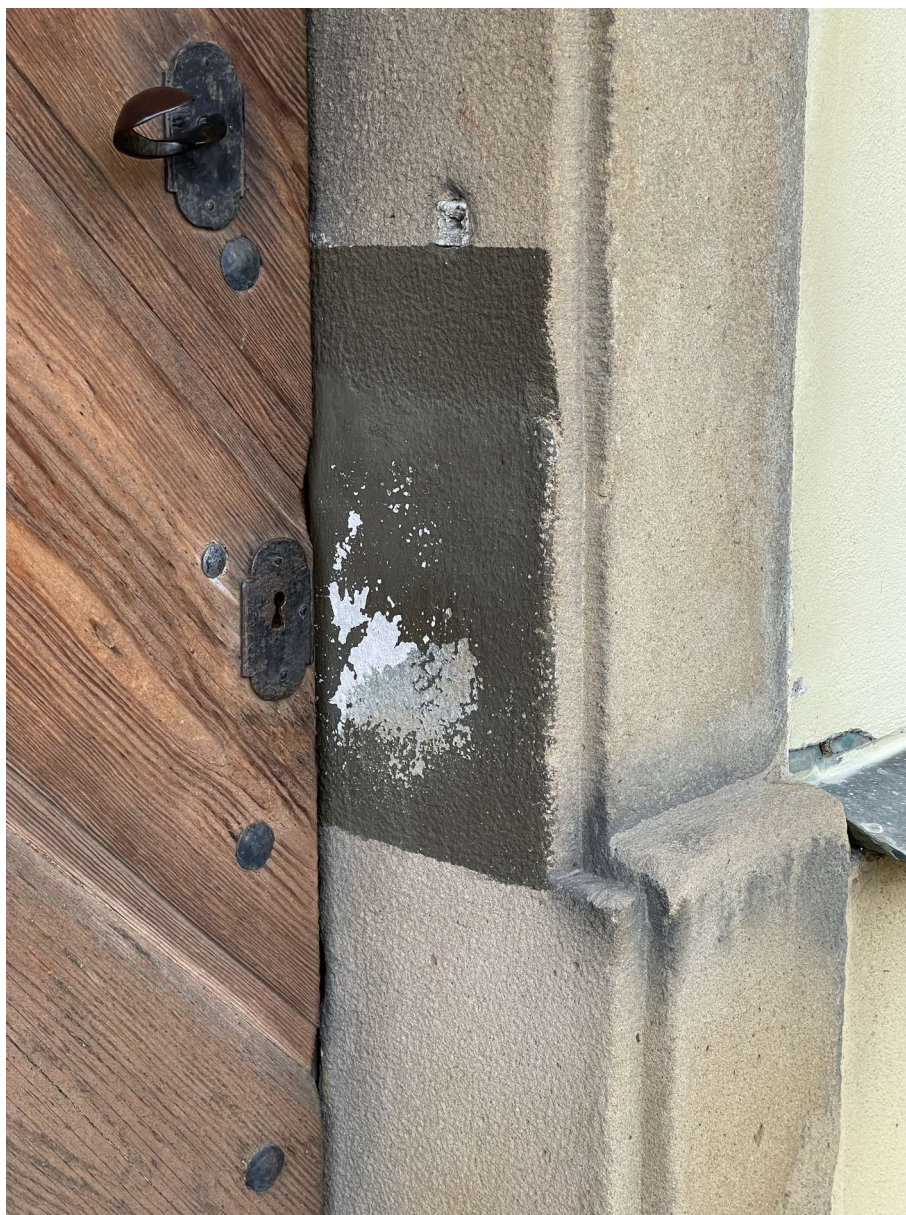
Ochranný „nátěr“ v místech zámku dveří na portálu č.:1.2

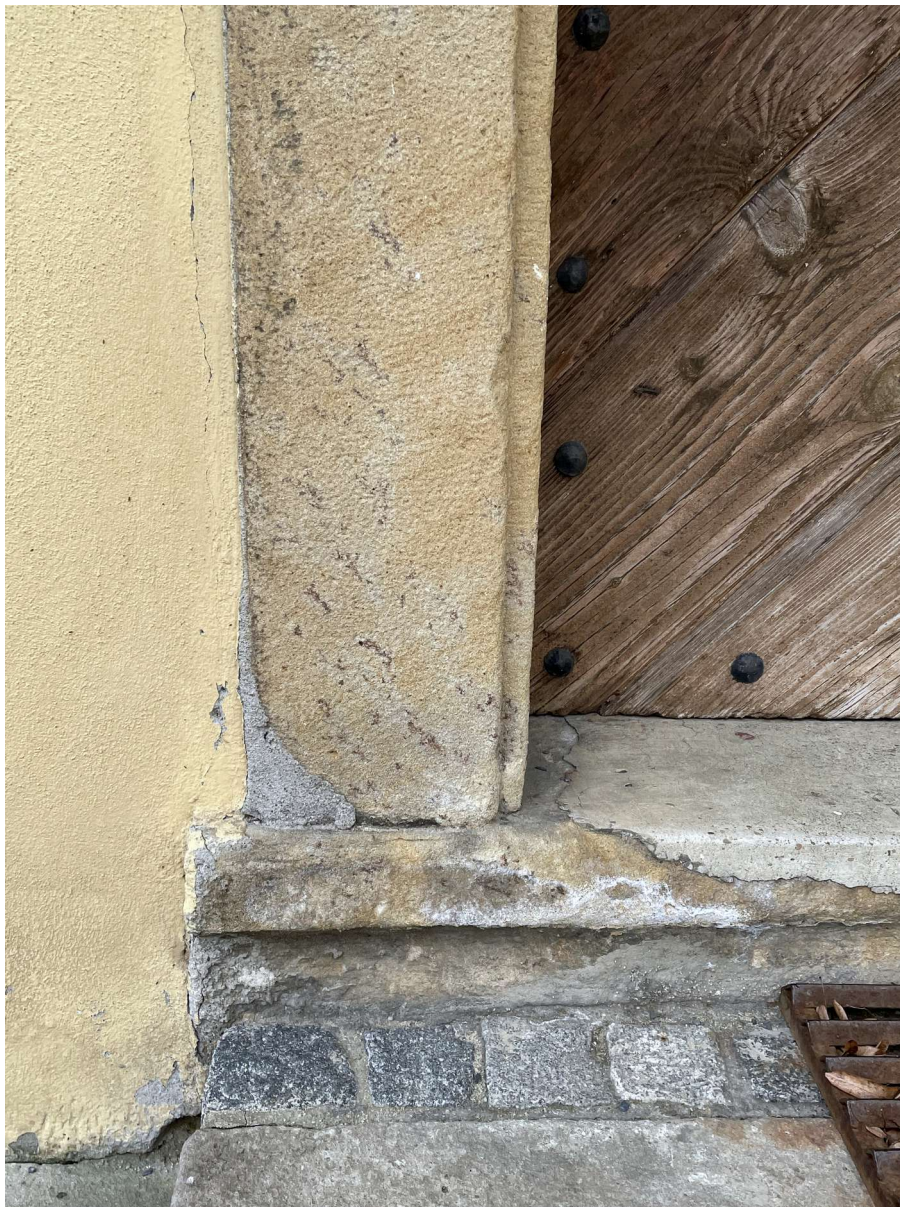
Detail spodní části portálu – drobné mechanické defekty na nárožích; cementový doplněk ve styku stojky s prahem portálu

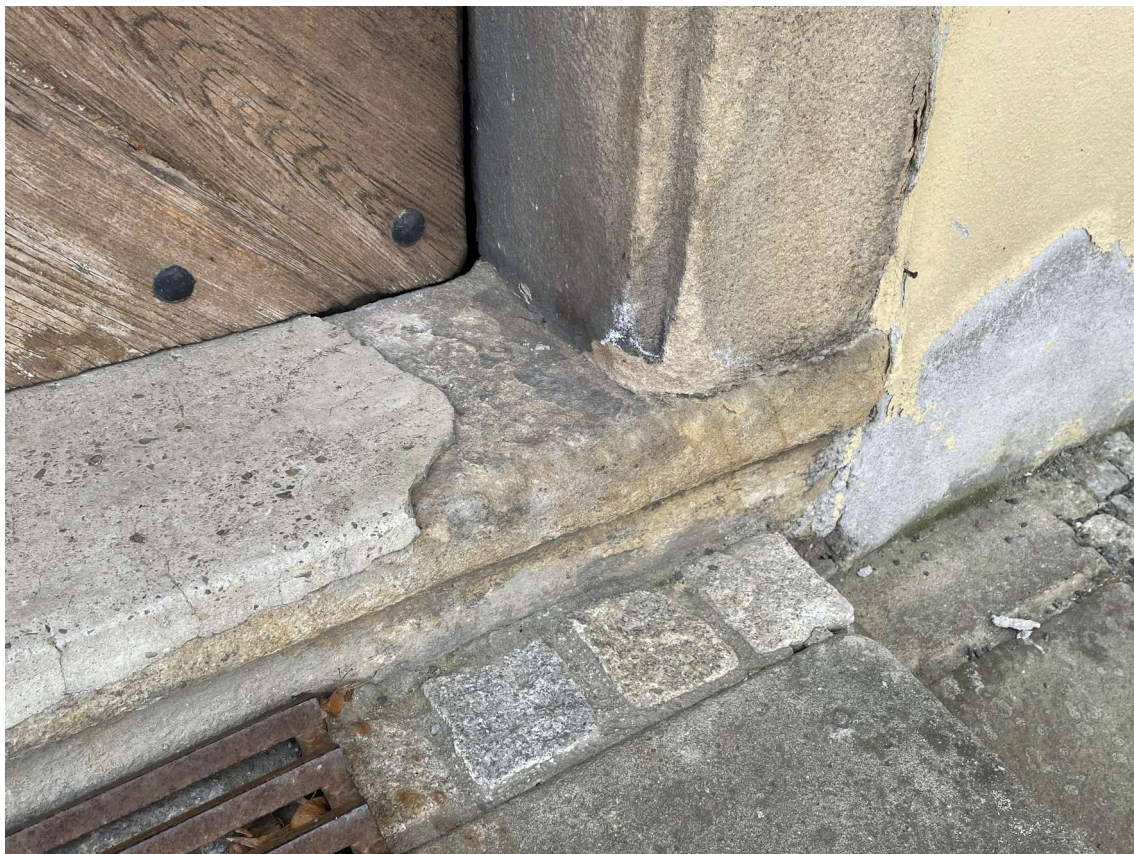
Detail spodní části portálu - drobné mechanické defekty na
nárožích a ve styku stojky s prahem portálu

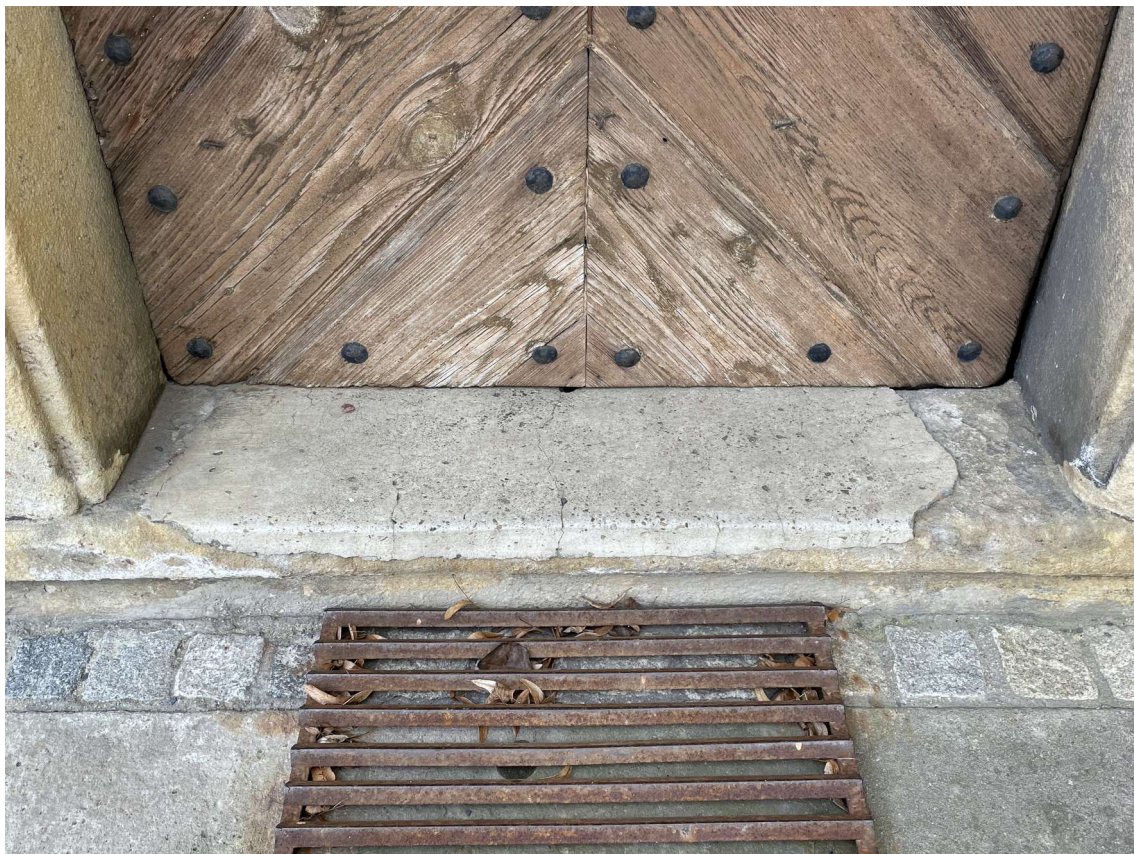
Detail dožilého prahu portálu - doplněk mechanického
opotřebení pochůzí plochy cementovou vsatkou; navrhuji
nahradit kamennou vsatkou z pískovce

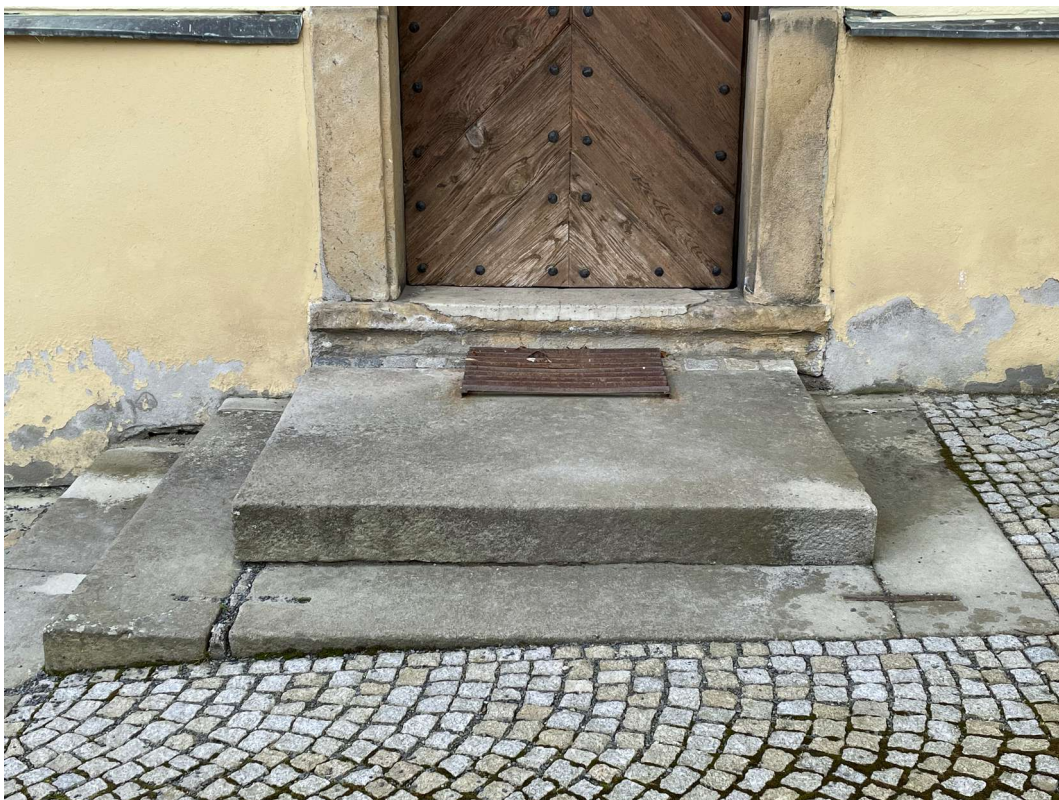
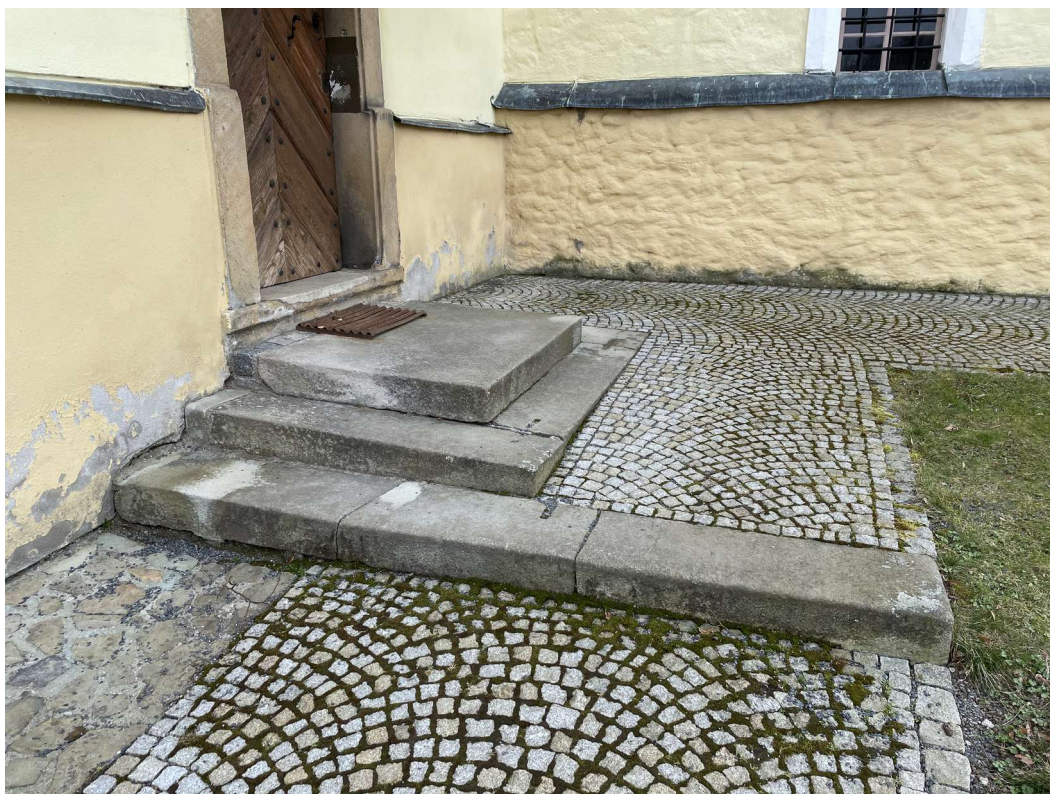
Navazující schodiště - stav havarijní. Rozestoupené stupně, celkově sesedlé vlivem nedostatečného podloží. Bude nutné celé schodiště rozebrat, zbudovat nový základ (návrh viz GD str.:30) a znovu osadit. Stupně jako celek dochované bez zásadních defektů, kromě praskliny v prvním stupni viz foto str.:. Povrchové znečištění.

Detaily navazujícího přístupového schodiště k portálu č.:1.2 –
rozestoupené sesedlé stupně; navržena demontáž, betonáž
základu a znovu osazení

- Zbudování nového monolitického základu pod schodištěm u portálu č.1.2 v rozměrech dle dokumentace str.:30.
- Osazení schodiště portálu č.:1.2 - znovu osazení původních kamenných stupňů na vápennou maltu, spárování , osazení původních kovových spon, eventuální výměna dožilých ve stejných rozměrech.

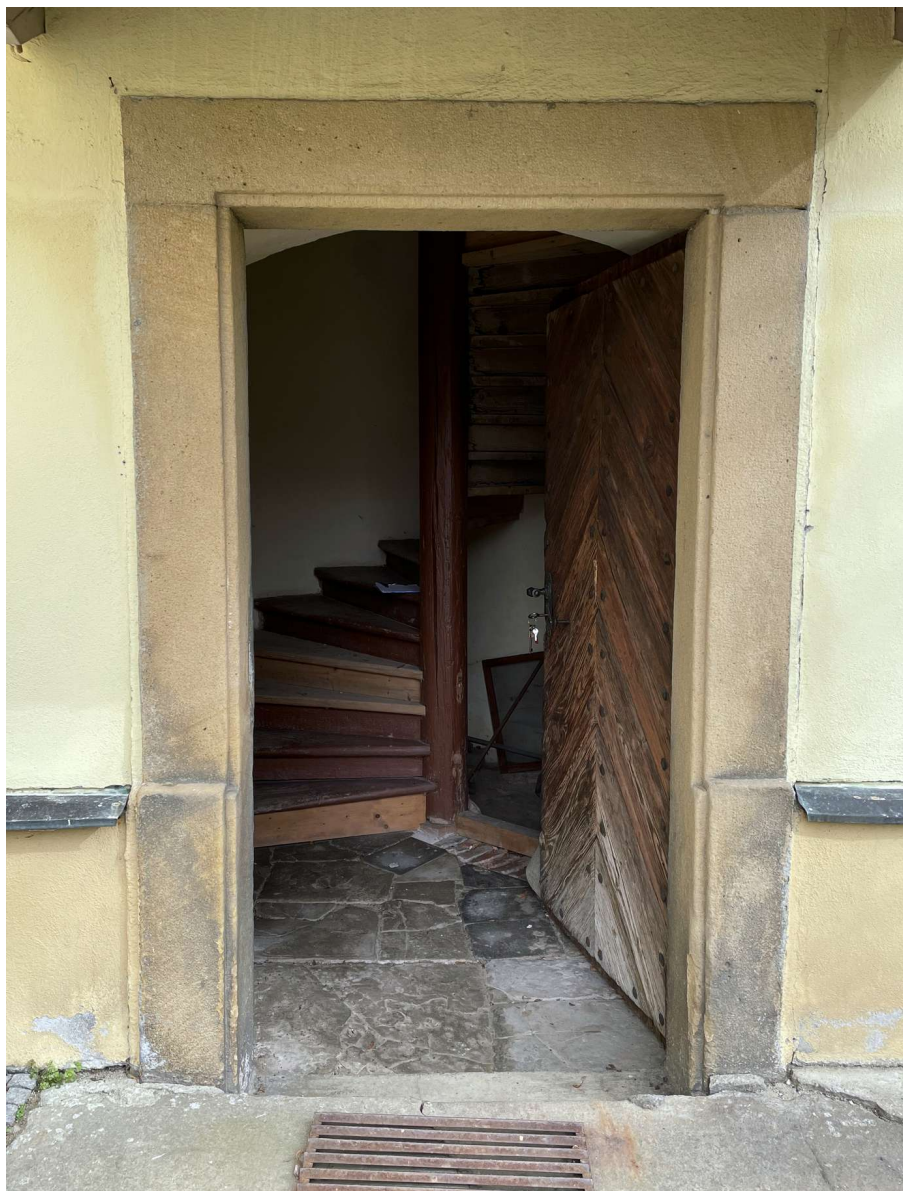
Portál jako celek v neuspokojivém stavu. Kamenné ostění bez závažných defektů s minimálními mechanickými defekty na hranách ostění. Lokálně černé uhlíkové krusty, lokálně na nárožích v dolní čtvrtině stojek portálů mírná povrchová koroze pískovce. Práh portálu pod terénem - v havarijním stavu - mechanicky značně poškozeny běžným provozem vstupu opravován cementem, pod okolní niveletou. V rámci restaurování navrhuji nahradit kopii z kvalitního přírodního pískovce - viz Restaurátorský záměr.

Celkový pohled na boční portál č.:1.3 na západním průčelí lodi
kostela vpravo od věže

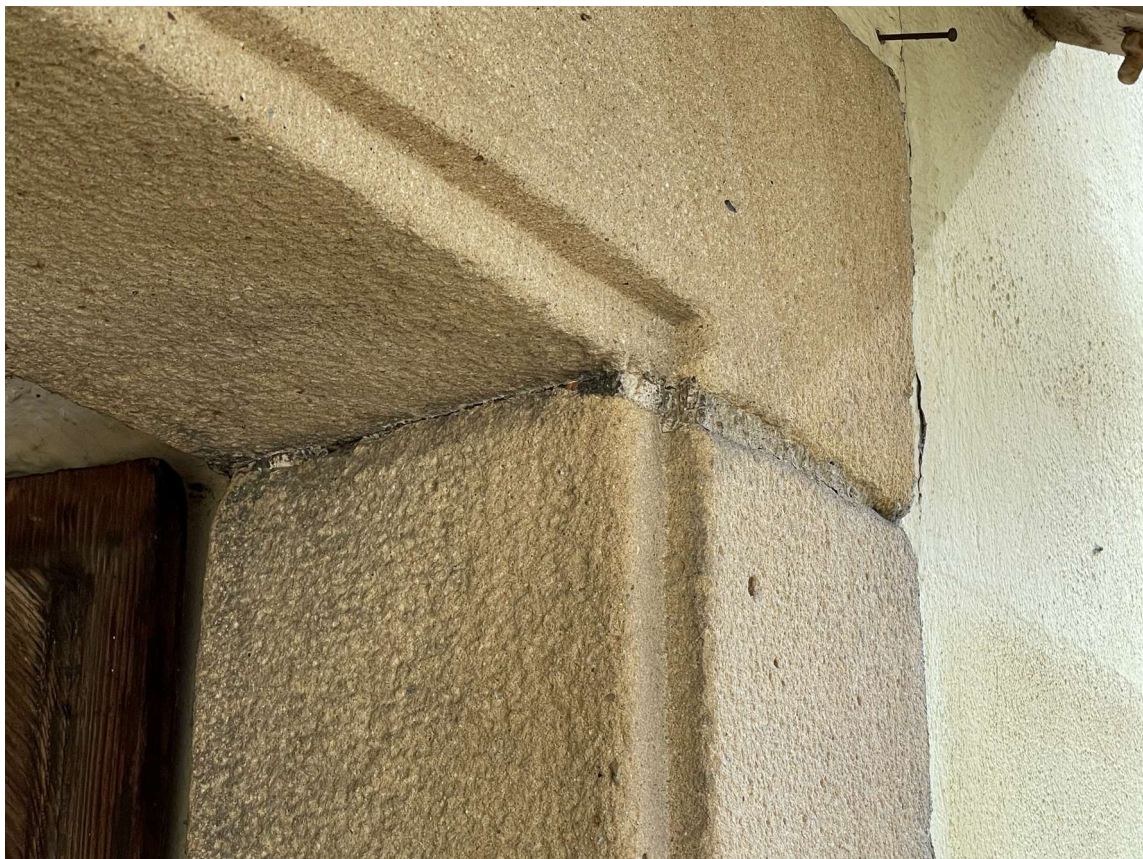
Detail spáry mezi překladem a pravou stojkou ostění

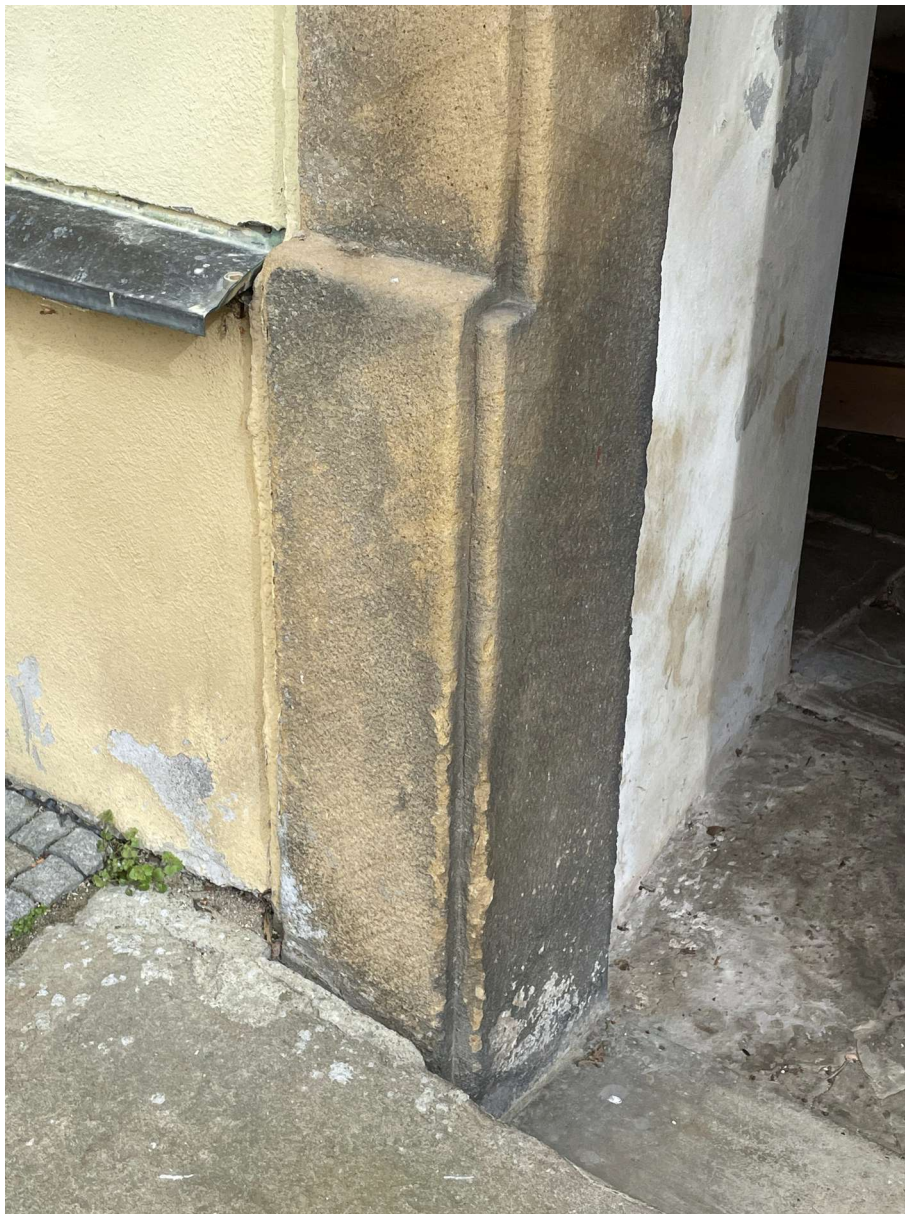
Detail spodní části levé stojky ostění – krusty, drobné
mechanické defekty na nárožích

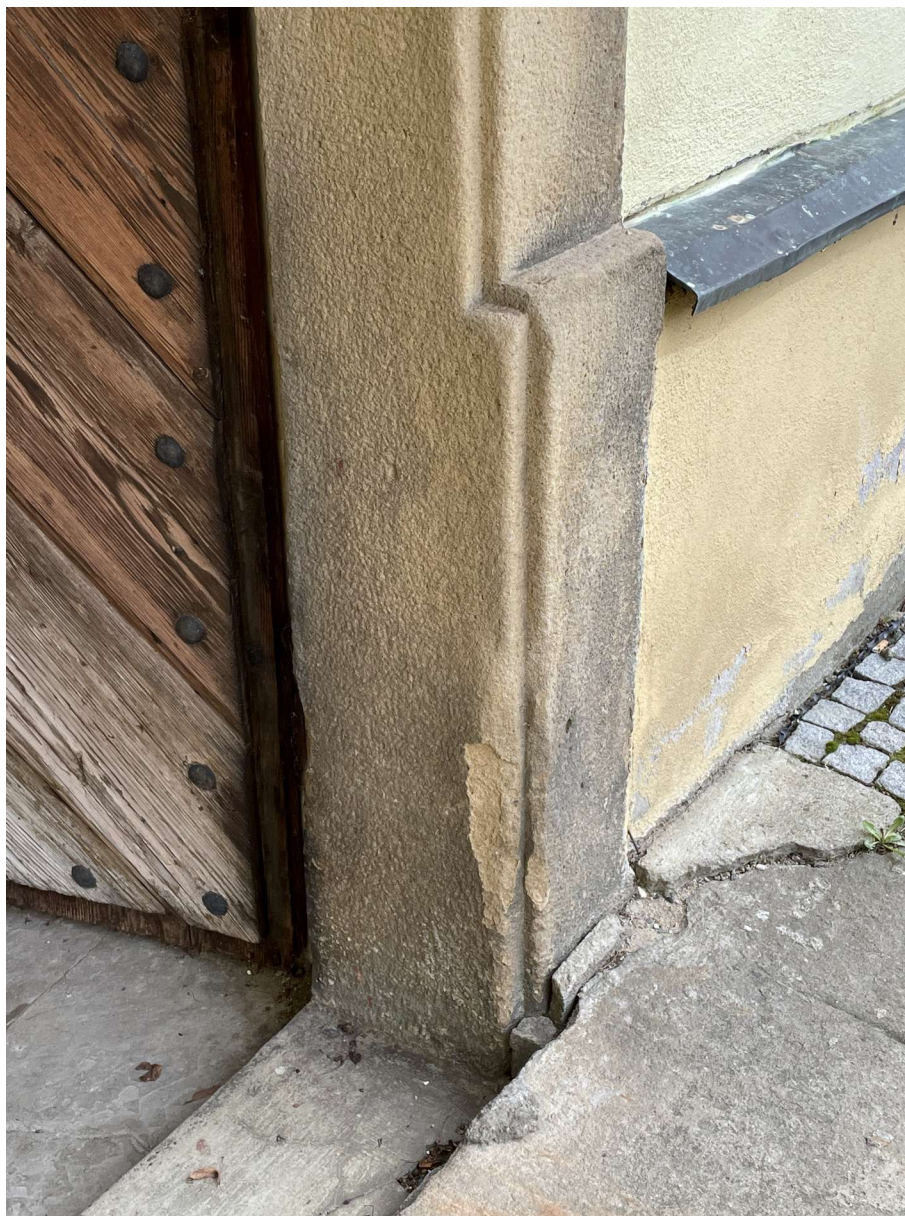
Detail spodní části pravé stojky ostění - krusty, drobné
mechanické defekty a povrchová koroze na nárožích

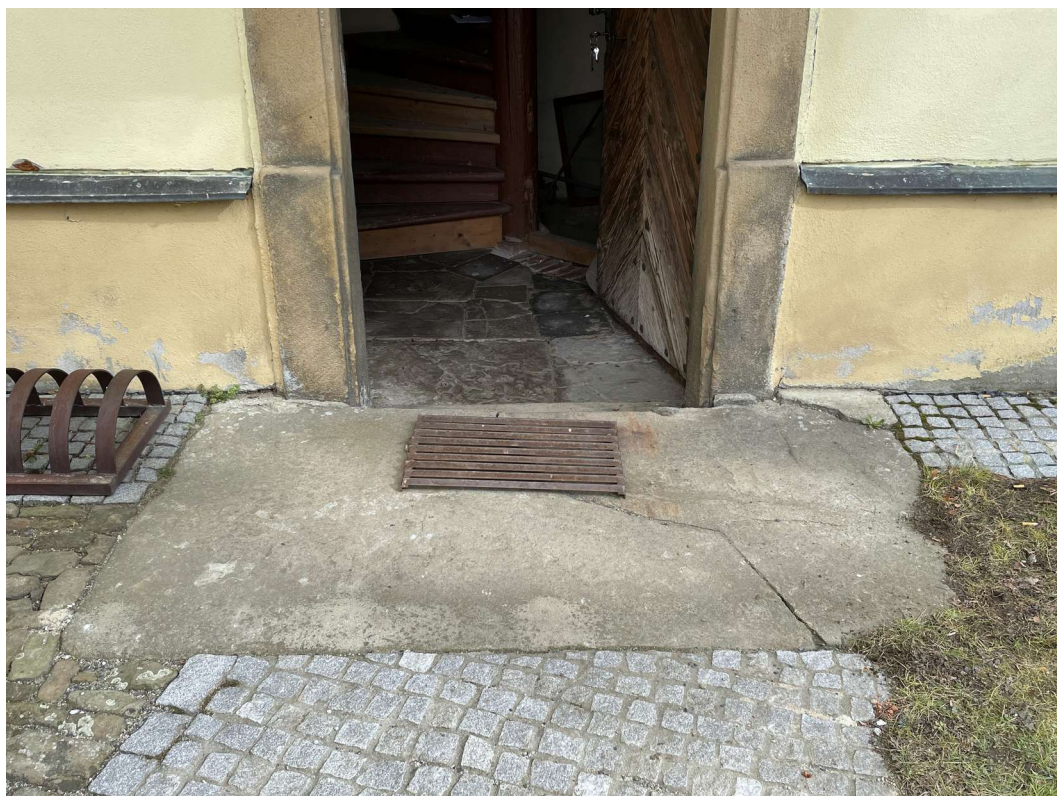
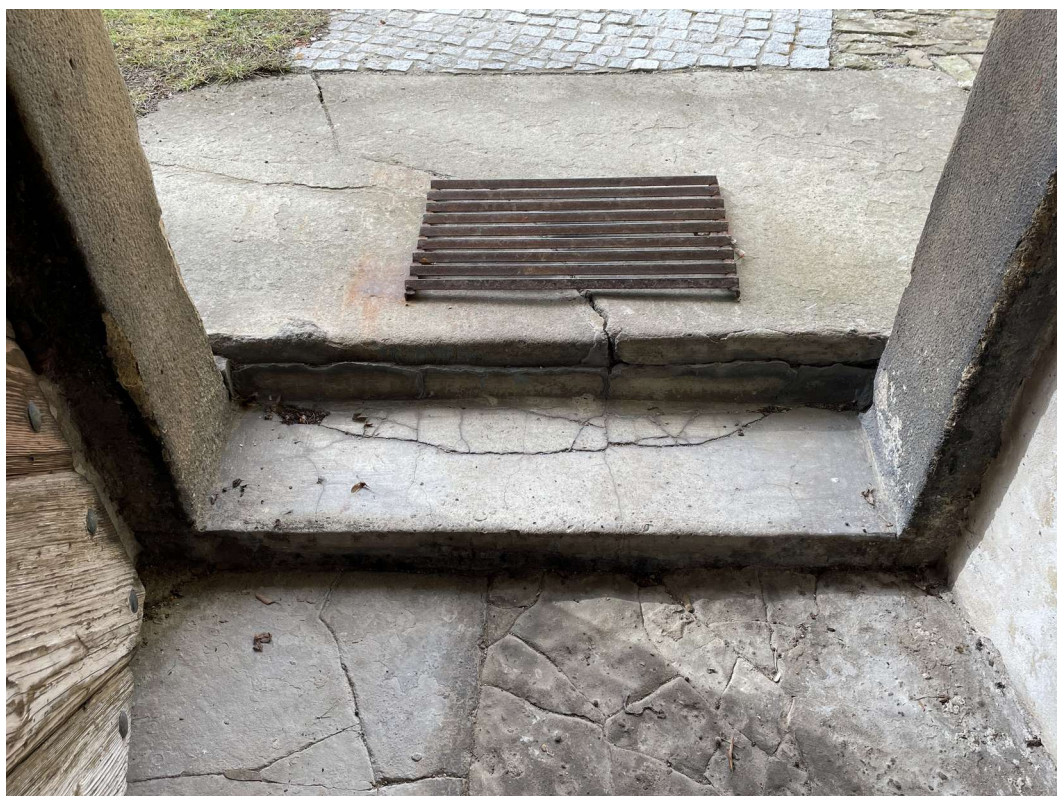
Navazující betonová plocha má svou niveletu výše než práh portálu - spadová voda zatéká vstupem do nástupního prostoru schodiště - navrhuji zvážit odstranění betonové plochy a odvodnění a vydláždění této plochy pod niveletu prahu portálu.

Vnější a vnitřní detail spodní části portálu z vnějšku
navazující betonové plochy nad niveletou prahu portálu –
doporučuji odstranit a dodláždit do stávající nivelety prahu

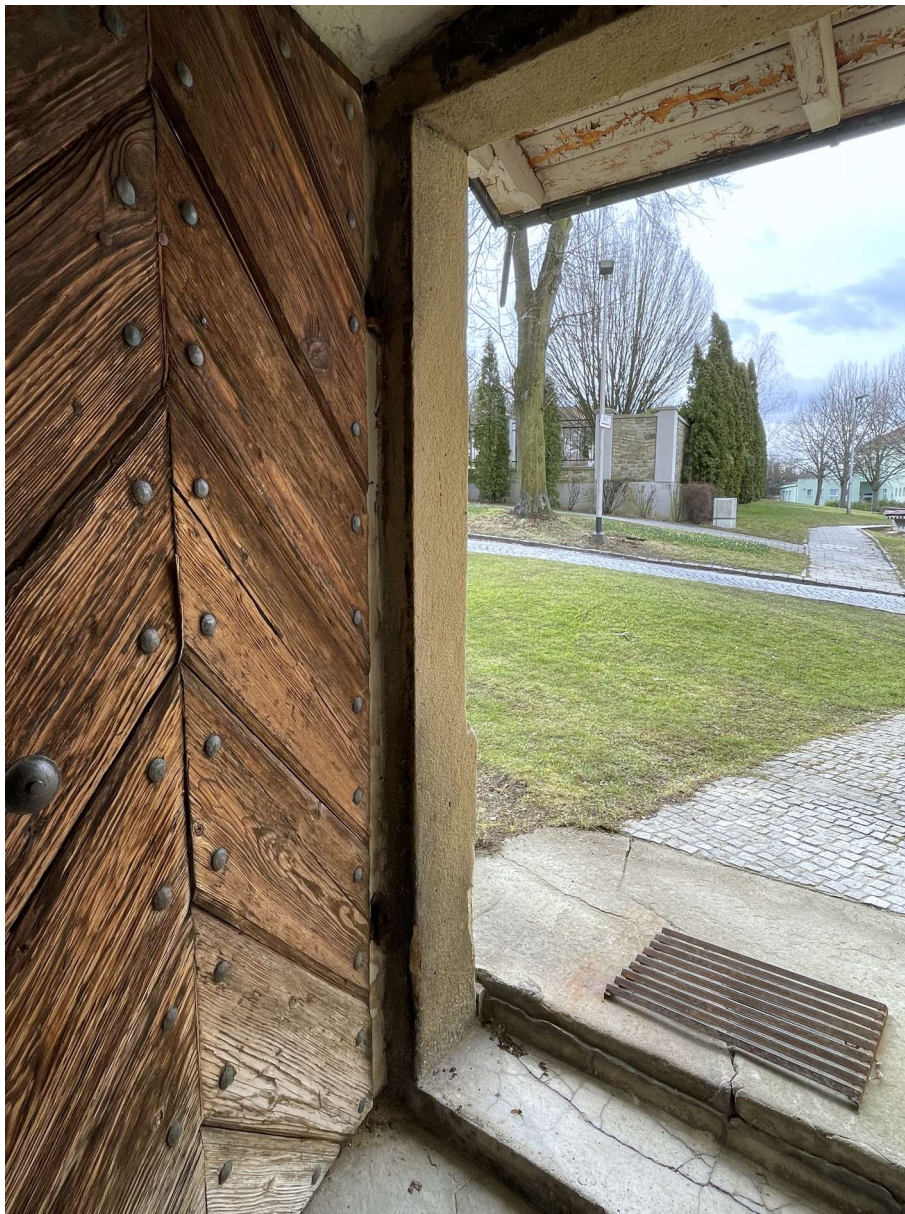
Detail vnitřní plochy ostění – krusty, drobné mechanické
defekty na nárožích

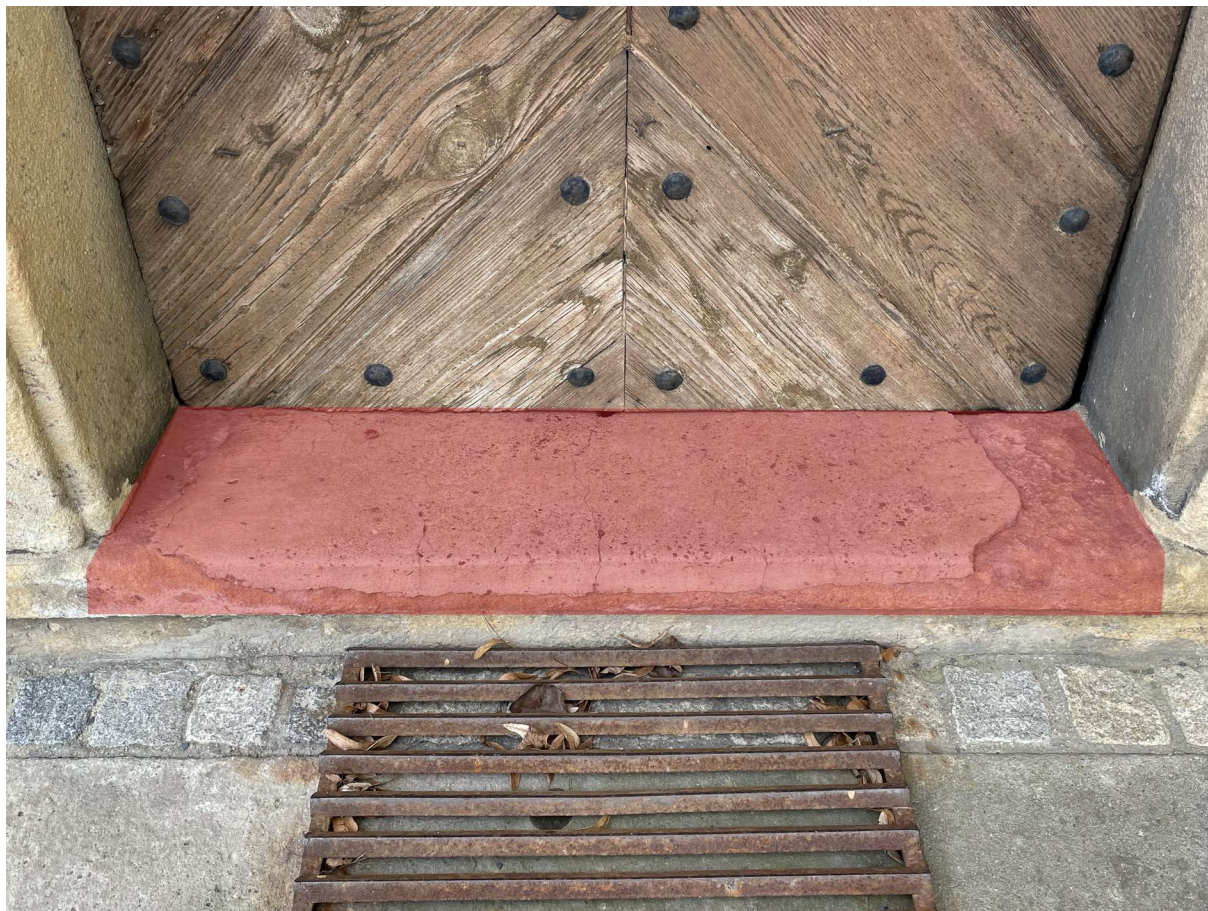
Barevně vyznačena část prahu portálu č.1.2 (109 x 28 x 8 cm)
navržená na doplnění v přírodním pískovci
