**Návrh na restaurování pískovcových ozdobných prvků farního kostela
sv. Bartoloměje v Napajedlích.**

Návrh na restaurování ozdobných pískovcových prvků farního kostela sv. Bartoloměje v Napajedlích.

IV. NÁLEZOVÁ ZPRÁVA.

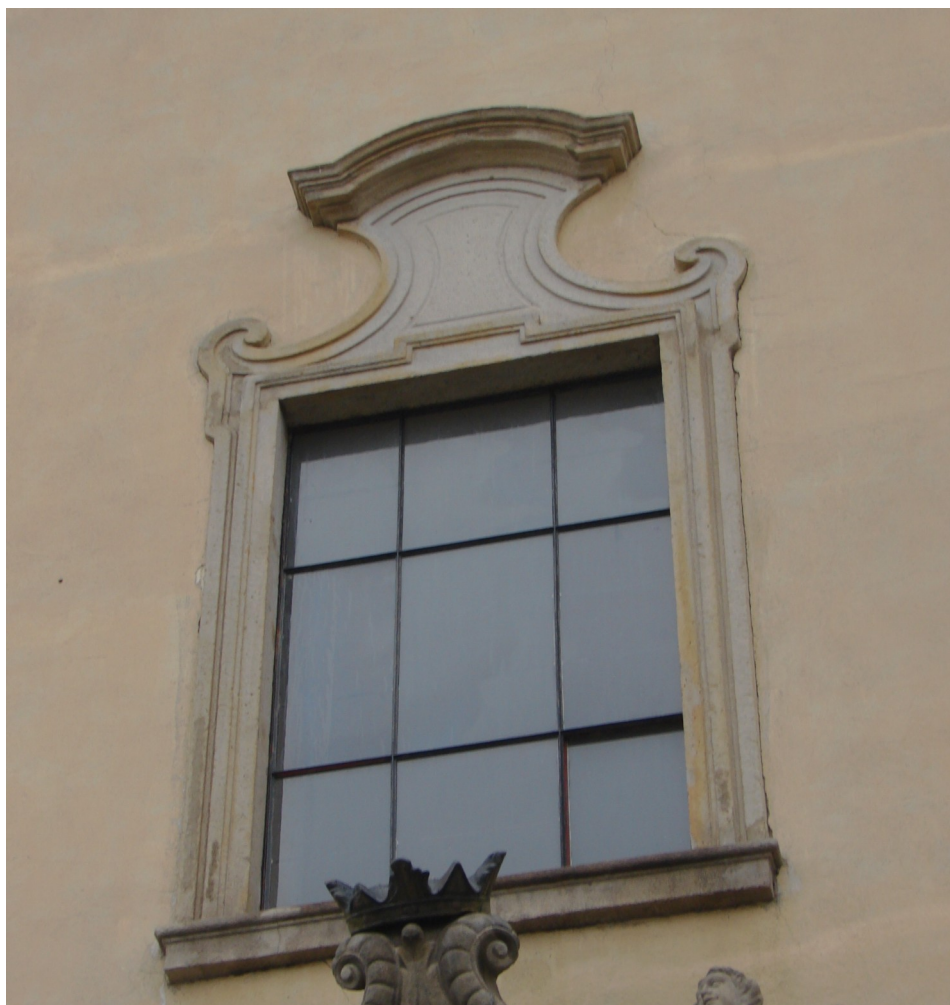
NÁVRH NA RESTAUROVÁNÍ PÍSKOVCOVÉHO OSTĚNÍ OKNA NAD HLAVNÍM VSTUPEM DO KOSTELA.

Stav pískovcového profilovaného ostění okna nad vstupním portálem na čelní straně kostela, lze charakterizovat jako výrazně znečištěný, zejména ve spodních partiích, kde se vlivem prachových částic a kyselých dešťů vytvořila souvislá křusta. Povrch kamene nese stopy zvětrávání, s drobnými trhlínkami. Jednotlivé spoje ostění jsou místy vyplněny cementovými výsrávkami.

Profilované pískovcové ostění okna je zhotoveno z pískovce střední zrnitosti s větším množstvím křemenných zrn. Povrch je znečištěn prachovými částicemi. Ve spodní, horizontální části je znečištění výrazné, povrch je pokrytý krustou, která pokrývá také římsu v horní části ostění. Pískovec je mírně zvětralý, s drobnými trhlinkami, zejména ve spodní části, kde je na pravé straně výraznější defekt. Spoje mezi jednotlivými bloky ostění jsou místy s absencí spárovací hmoty, defekty jsou překryty zvětralými vysprávkami.

- Provedení restaurátorského průzkumu a fotodokumentace stavu památky před začátkem prací bylo provedeno za pomoci techniky – autojeřábu.
- Před začátkem čištění povrchu pískovce budou provedeny technologické zkoušky jednotlivých metod.
 - a) Čištění bude provedeno nejprve suchou cestou od prachových částic a hrubých nečistot pomocí kořínkových kartáčů.

- b) Čištění mokrou cestou při použití mírného tlaku vody (ruční pumpou) s přídavkem čističe kamene Keim Steinreiniger. (Výrobce fy. Keim Farben, Německo.) Jedná se o neutrální ekologický a biologicky odbouratelný čistící koncentrát na tenzidové bázi. Tento přípravek je vhodný pro šetrné čištění pevně usazených nečistot. Pro technologické zkoušky čištění navrhuji roztok s destilovanou vodou v poměru 1 : 20.

- c) Čištění mokrou cestou – destilovanou vodou s přídavkem čističe Keim Algicid plus (výrobce fy. Keim Farben Německo). Jedná se o speciální čistící prostředek na vodní bázi s mikrobiocidním účinkem, k sanaci a čištění vnitřních a venkovních ploch napadených řasami, mechy a lišejníky. Ošetřené plochy budou následně okartáčovány a dočištěny destilovanou vodou.

- d) Čištění pomocí parního čističe, lokálně v místech s výraznou krustou ve spodní části ostění a na profilované římse v horní části nad oknem.

- Hloubkové zpevnění zvětralých částí ostění . Navrhuji použít nehydrofobní organokřemičitan Remmers KSE 100, s nižší koncentrací zpevňujících složek, pro snadnější proniknutí do hloubky kamene.

- Odstranění uvolněných zbytků tmelů ve spárách mezi jednotlivými bloky ostění, zejména v profilovaných částech a v rozích.
- Pro vyplnění trhlin a prasklin v pískovci navrhuji použít minerální spárovací maltu Keim Restauro Fug.

- Pro vyplnění spár mezi jednotlivými bloky ostění, navrhuji použít tmel Remmers Multispachtel, výrobek fy. Remmers, v odpovídající barevnosti kamene.
- U výrazných defektů ve spodní části ostění bude provedeno doplnění a vytmelení minerální směsí (umělým kamenem) s imitačními kvalitami originální hmoty. Jako podklad pod umělý kámen použít maltovinu Keim Grund, na pohledovou vrstvu minerální tmel keim Top a Keim Treppe.

- Opracování doplňků brusnými kameny různé zrnitosti.
- Barevná lazurní sjednocující retuš ostění okna bude provedena v partiích s výraznými barevnými přechody a u doplňků lazurní barvou Keim Lasur a Keim Fixativ v odpovídající barevnosti.

- Biosanace povrchu pro zamezení růstu mikroflóry přípravkem Keim Algicid plus.
- Závěrečné zpevnění povrchu pískovce zpevňovačem Remmers KSE 100. U větších defektů a v horizontálních částech zpevňovačem Remmers KSE 300 s větší koncentrací zpevňujících složek.

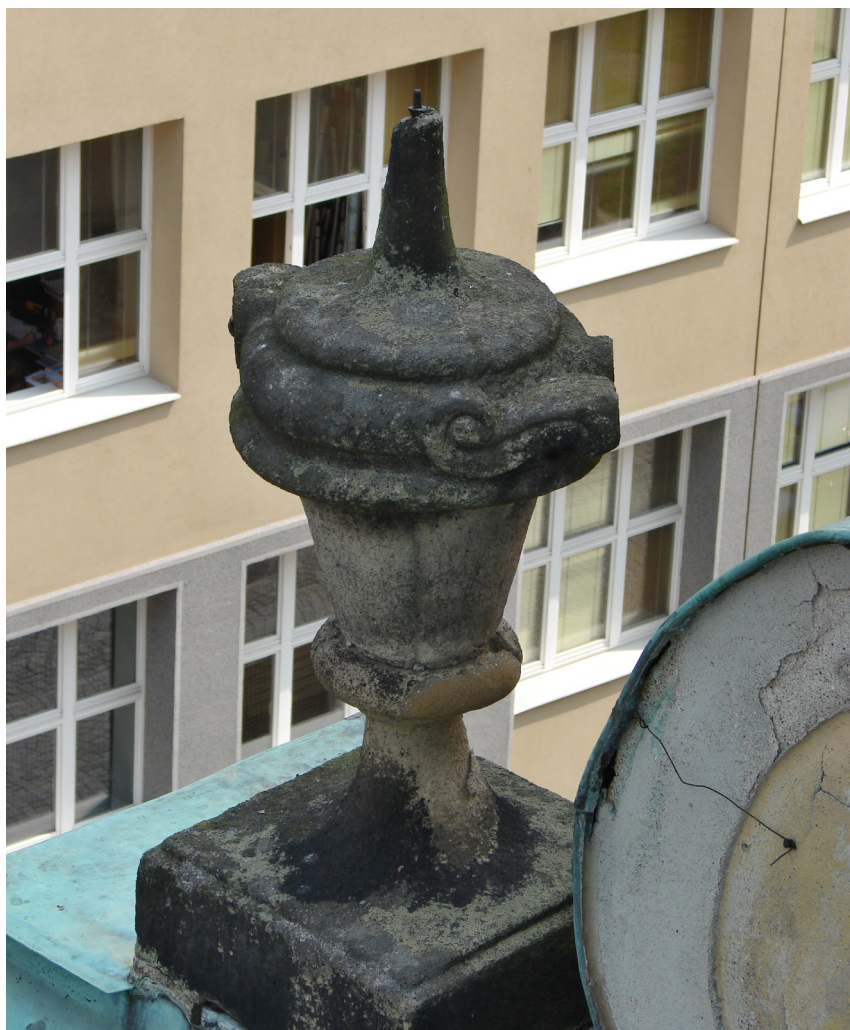
NÁVRH NA RESTAUROVÁNÍ KVĚTINOVÝCH VÁZ, UMÍSTĚNÝCH V ROHOVÝCH ČÁSTECH STŘECHY.

Pískovcové vázy, umístěné na obou nárožích čelní strany střechy, jsou znečištěné, pokryty křustou. Ve spodní části jsou výrazné defekty, zejména u vázy na pravé straně objektu (viz. foto.), kde hluboká trhлина vede k rozpadu profilace spodní části vázy. Pronikáním vlhkosti a povětrnostními vlivy v návaznosti na kyselé deště dochází k postupnému rozpadu hmoty kamene.

Povrch pískovce, ze kterého jsou ozdobné květinové vázy zhotoveny, je výrazně zvětralý, s četnými defekty, zejména ve spodní části. Povrch je znečištěný, pokrytý silnou krustou, která je nejvýraznější na podstavci a dolní části vázy.

Vázy jsou osazeny na podstavci čtvercového tvaru s jednoduchou profilací. Ukončení vázy umístěné na levé i pravé straně střechy je poškozené, spojující čep je obnažený.

- Před začátkem čištění květinových váz i podstavce pod nimi budou provedeny technologické zkoušky jednotlivých metod čištění.
- a) Čištění bude provedeno nejprve suchou cestou od prachových částic a hrubých nečistot pomocí kořínkových kartáčů.
- b) Čištění mokrou cestou ruční pumpou za mírného tlaku vody a pomocí čističe Keim Steinreiniger. Pro technologické zkoušky čištění navrhuji roztok s destilovanou vodou v poměru 1 : 20.
- c) Čištění pomocí parního čističe pro uvolnění výrazné krusty na vázách i podstavci.

- Zpevnění povrchu pískovcových váz i podstavců zpevňovačem KSE 100, s nižší koncentrací zpevňujících složek, pro snadnější proniknutí do hloubky kamene.

- Po dokonalém pročištění spár parním čističem navrhuji lepení uvolněných částí květinové vázy na pravé straně střechy dvousložkovým polyesterovým tmelem Mastice 2000 výrobek fy. Bellinzoni a zajištění spojů sponami z nerezové oceli. Trhlina ve spodní části vázy umístěné na levé straně střechy bude vyplněna minerální maltou Keim restauro Fug a zajištěna sponou z nerezové oceli.

- Pro injektáž a prolepení ostatních trhlin na váze i podstavci navrhuji použít minerální maltu Keim Restauro Fug, výrobek fy. Keim.
- Obnažená část čepu na vrcholu obou váz bude očištěna od koroze a nečistot ocelovými kartáči a proti korozi natřena kovářskou antikorozní barvou Alkyton.

- Doplnění a vytmelení poškozených částí na vázách zejména doplnění chybějící modelace ve spodní části vázy a na podstavci, bude provedeno minerální směsí s imitačními kvalitami originální hmoty. Jako podklad pod umělý kámen použít minerální tmel Keim Grund, na pohledovou vrstvu minerální tmel Keim Top.

U výrazných defektů provést tmelení na vloženou armaturu z nerezové oceli.

- Barevná lazurní sjednocující retuš váz i podstavců bude provedena v partiích s výraznými barevnými přechody a u doplňků lazurní barvou Keim Lasur a Keim Fixativ v odpovídající barevnosti.
- Biosanace povrchu proti zamezení růstu mikroflóry přípravkem Keim Algicid.
- Závěrečné zpevnění povrchu pískovcového ostění zpevňovačem KSE 100 a u částí s hlubkými defekty provést zpevnění zpevňovačem KSE 300, s vyšší koncentrací zpevňujících složek.

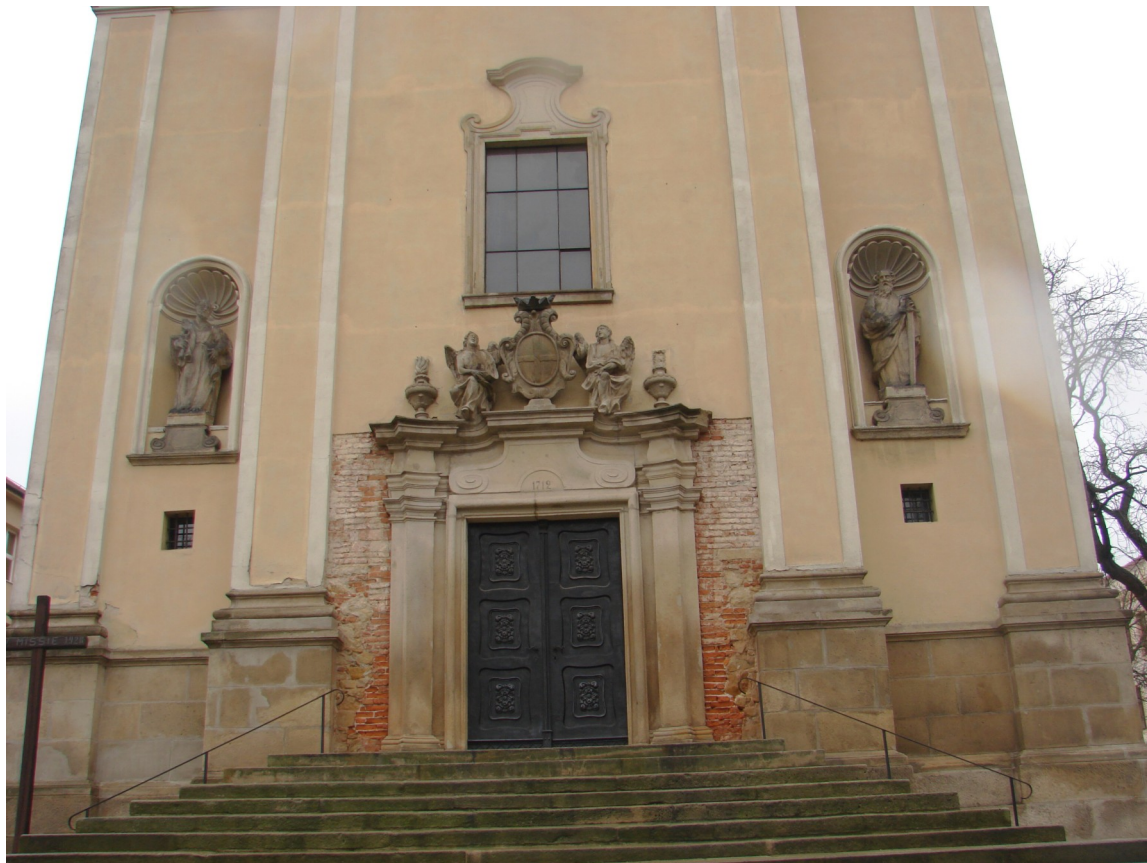
NÁVRH NA RESTAUROVÁNÍ ROHOVÉHO PROFILOVANÉHO OBLOŽENÍ SEVEROZÁPADNÍ A JIHOZÁPADNÍ STRANY KOSTELA.

Rohové profilace severozápadní a jihozápadní strany budovy, včetně profilovaných patek pilastrů, jsou znečištěné, místy zvětralé, s vypadanou spárovací hmotou – maltovinou. Profilované patky jsou místy opraveny již zvětralými výsrávkami, překrývajícími defekty ve hmotě kamene.

Pískovcové obložení severozápadního a jihozápadního nároží kostela je povrchově znečištěné, ve spodních partiích částečně porostlé mikroorganismy. Spárovací malta je v některých spojích vypadaná. Povrch pískovce je mírně zvětralý, místy jsou na povrchu drobné trhlinky a defekty. Profilovaná ukončení soklů a patek pilastrů jsou pokryta místy již uvolněnými doplňky, povrch pískovce je zvětralý s četnými defekty.

- Provedení restaurátorského průzkumu a fotodokumentace.
- Zkoušky povrchového čištění pískovcového obložení nároží budovy,
 - a) Suchou cestou, pomocí kořínkových kartáčů.
 - b) Mokrou cestou za použití mírného tlaku vody ruční pumpou s přídavkem čističe kamene Keim Steinreiniger, v roztoku s destilovanou vodou v poměru 1 : 20.
 - c) Mokrou cestou - destilovanou vodou s přídavkem čističe Keim Algicid plus. Je to speciální čistící prostředek na vodní bázi s mikrobicidním účinkem. Ošetřené plochy budou následně okartáčovány a dočištěny destilovanou vodou.

- Hloubkové zpevnění povrchu pískovcového obložení a profilovaného ukončení soklů, včetně patek pilastrů, nehydrofobním zpevňovačem na bázi organokřemičitanů, s nižší koncentrací zpevňujících složek Remmers KSE 100, výrobek fy. Remmers.

- Odstranění uvolněných zbytků malty ve spárách mezi jednotlivými bloky obložení zejména v rohových částech a odstranění uvolněných vysprávek na profilovaných ukončeních soklů a patkách pilastrů.

- Injektáž a prolepení trhlin. Pro vyplnění hlubších defektů v pískovci je vhodná minerální malta Keim Restauro Fug, výrobek fy. Keim.
- Doplnění a vytmelení poškozených profilací minerálním tmelem s imitačními kvalitami originální hmoty. Jako podklad pod umělý kámen použít minerální tmel Keim Grund, na pohledovou vrstvu minerální tmel Keim Top.

- Opracování doplňků brusnými kameny různé zrnitosti.
- Vyplnění spár mezi jednotlivými bloky obložení, tmelem Remmers Multispachtel, výrobek fy. Remmers.

- Barevná lazurní retuš bude provedena na partiích s výraznými barevnými přechody a u doplňků lazurní barvou Kaim Lasur spolu s fixativem Keim Fixativ, v odpovídající barevnosti.

- Biosanace povrchu proti zamezení růstu mikroflóry přípravkem Keim Algicid.
- Závěrečné zpevnění povrchu pískovce zpevňovačem o větší koncentraci zpevňujících složek přípravkem Remmers KSE 300, zejména v horizontálních a rohových částech obložení a na profilovaných zakončeních soklů a patkách pilastrů.

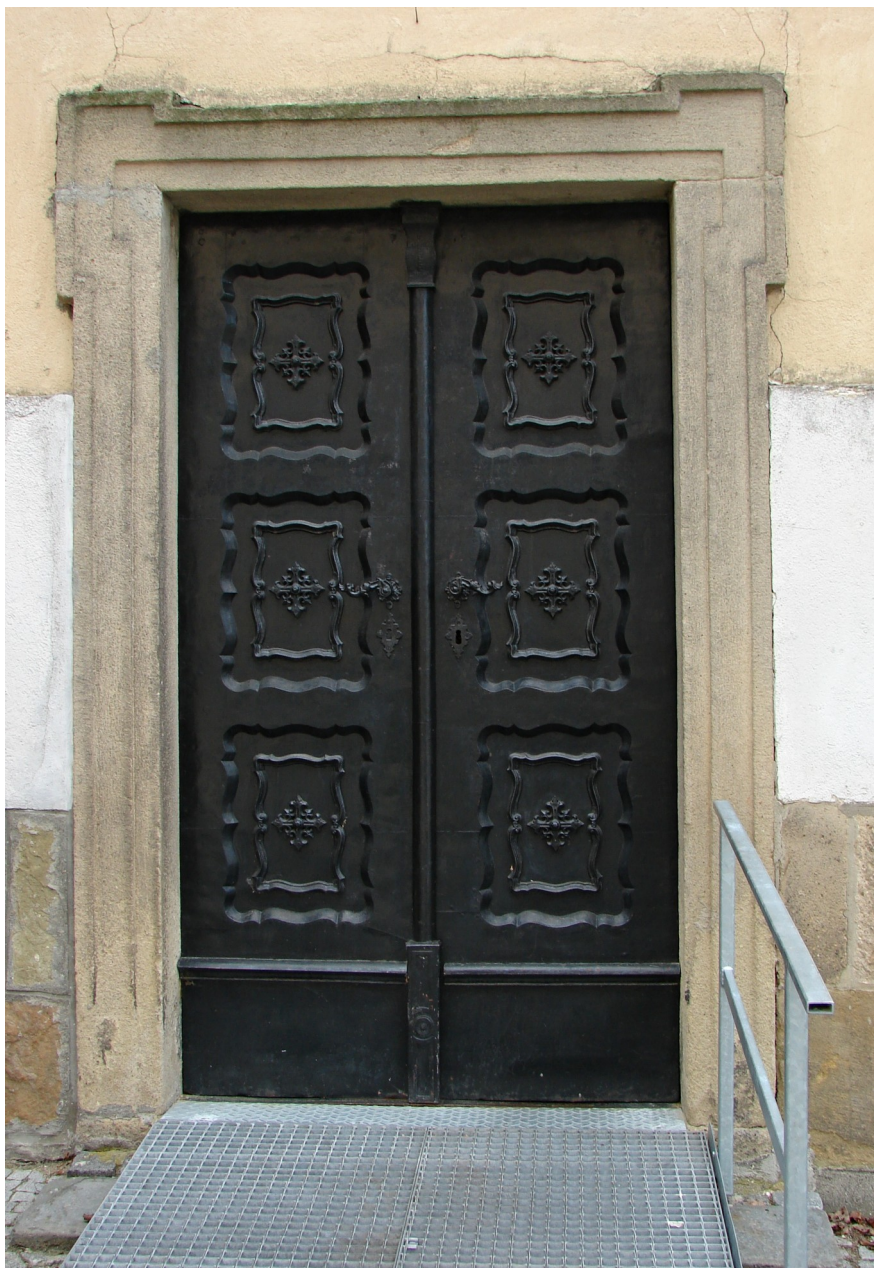
NÁVRH NA RESTAUROVÁNÍ PÍSKOVCOVÉHO OSTĚNÍ BOČNÍHO VSTUPU DO LODI KOSTELA, SEVERNÍ STRANA.

Boční vstup na severní straně lodi kostela je osazen pískovcovým ostěním s jednoduchou profilací. Pískovec je zejména v dolních partiích značně zvětralý, s úbytkem hmoty kamene, místy je porostlý mikrovegetací. Povrch horní a bočních částí je znečištěný, pokrytý prachovými částicemi. Spodní část je ukončena jednoduchým nášlapným prahem, který je poškozen i mechanicky.

Boční vstup na severní straně lodi kostela je opatřen profilovaným ostěním s patkami a jednoduchou geometrickou výzdobou. Je zhotoveno z pískovce střední zrnitosti, s větším množstvím křemenných zrn. Povrch pískovce je znečištěný a zvětralý, s malými trhlinkami ve svislých stranách ostění. Výrazně zvětralý povrch je ve spodní části ostění a na náslapném prahu. Ve spojích u svislých a horní částí ostění jsou zvětralé a uvolněné zbytky cementových vysprávek. Ke vstupu vedou dva nízké stupně překryté kovovou plošinou se zábradlím, pro bezbariérový vstup do budovy. Před začátkem prací navrhuji demontovat kovovou plošinu se zábradlím, pro snadnější přístup k ostění portálu a možnosti restaurování spodní části ostění, náslapného prahu a přístupových stupňů.

- Povrch pískovce je zvětralý, s drobnými trhlinkami na povrchu. Proto bude před čištěním provedeno hloubkové zpevnění organokřemičitany s nižším obsahem zpevňujících složek. Pro lepší nasákavost do hloubky kamene bude zpevnění aplikováno zpevňovačem Remmers KSE 100.

- Před začátkem čištění povrchu pískovce budou provedeny technologické zkoušky jednotlivých metod.
 - a) Čištění bude provedeno nejprve suchou cestou od prachových částic a hrubých nečistot pomocí kořínkových kartáčů.

- b) Čištění mokrou cestou při použití mírného tlaku vody (ruční pumpou) s přídavkem čističe kamene Keim Steinreiniger. Jedná se o neutrální ekologický a biologicky odbouratelný čistící koncentrát na tenzidové bázi. Tento přípravek je vhodný pro šetrné čištění pevně usazených nečistot. Pro technologické zkoušky čištění navrhuji roztok s destilovanou vodou v poměru 1 : 20.

- c) Čištění mokrou cestou - destilovanou vodou s přídavkem čističe Keim Algicid plus. Jedná se o čistící prostředek s mikrobicidním účinkem, k sanaci a čištění vnitřních a venkovních ploch napadených řasami, mechy a lišejníky. Ošetřené plochy budou nadále okartáčovány a dočištěny destilovanou vodou.

- Odstranění uvolněných cementových doplňků v horní části ostění a na náslapném prahu.
- Injektáž a vyplnění trhlín spárovací maltou Keim Restauro Fug, výrobek fy. Keim.

- Vyplnění spár mezi jednotlivými bloky v horní části ostění tmelem Remmers Multispachtel, v odpovídající barevnosti.
- Doplnění a modelace poškozených částí zejména ve spodní části ostění bude provedena minerální směsí Keim Grud, jako podklad pod umělý kámen a minerální tmel Keim Top a Keim Treppe pro pohledovou vrstvu

- Opracování doplňků brusnými kameny různé zrnitosti.
- Barevná lazurní retuš bude provedena v partiích s výraznými barevnými přechody a u doplňků, lazurní barvou Kaim Lasur s fixativem Keim Fixativ, v odpovídající barevnosti.

- Biosanace povrchu, zejména ve spodních částech ostění a na patkách, pro zamezení růstu mikrofóry přípravkem Keim Algicid.
- Závěrečné zpevnění povrchu pískovce zpevňovačem s větší koncentrací zpevňujících složek navrhuji použít zpevňovač Remmers KSE 300.

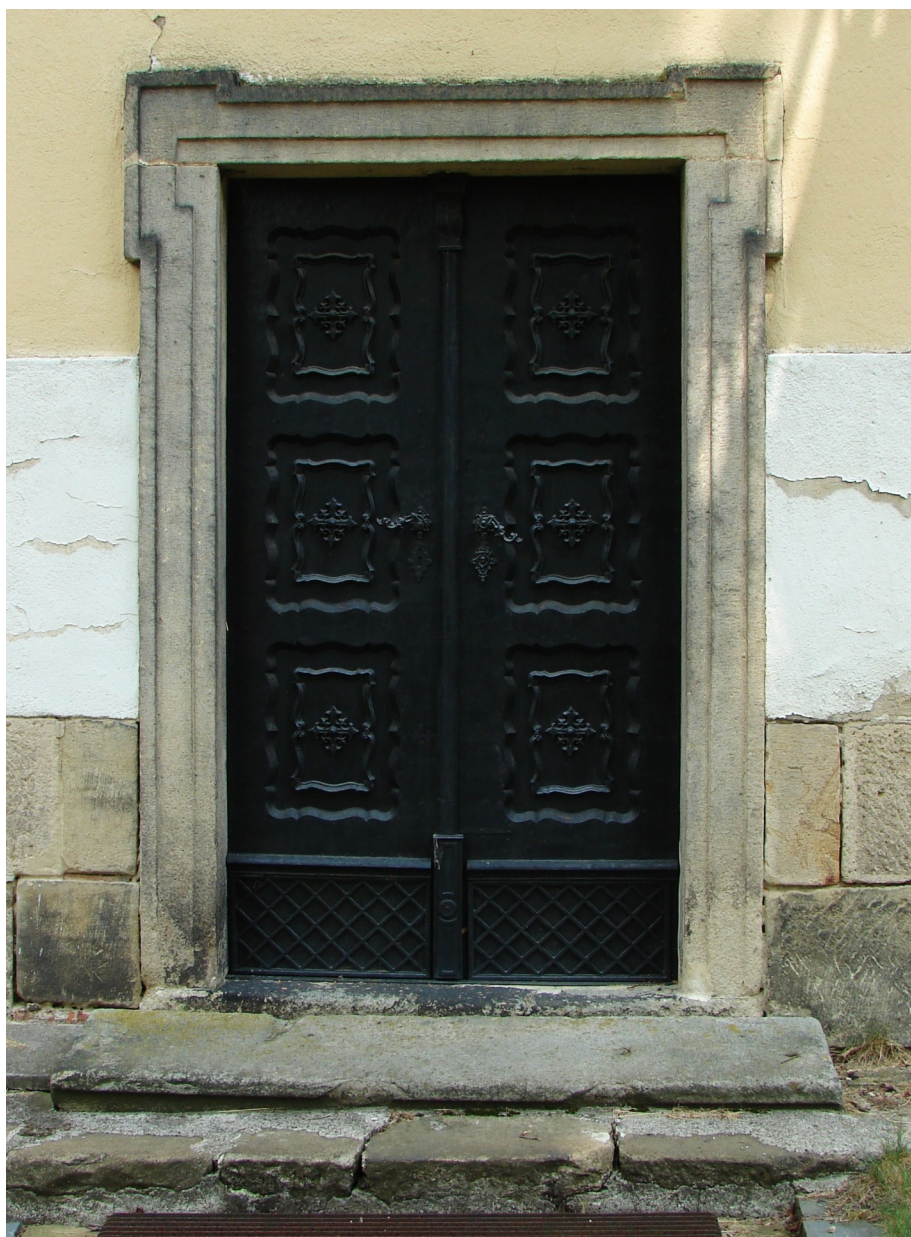
NÁVRH NA RESTAUROVÁNÍ PÍSKOVCOVÉHO OSTĚNÍ BOČNÍHO VSTUPU DO LODI KOSTELA, JIŽNÍ STRANA.

Boční vstup na jižní straně lodi kostela je obdobného tvaru a provedení, jako vstup na severní straně budovy. Je opatřen jednoduchým profilovaným ostěním ukončeným nášlapným prahem v dolní části.

Povrch pískovce je zvětralý a znečištěný zejména v dolních partiích, kde je výrazný úbytek hmoty kamene. Nášlapný práh je pokrytý krustou. Přístupové stupně jsou uvolněné, překryty cementovými vysprávkami. Spodní část ostění i přístupové stupně jsou porostlé mikrovegetací.

Boční vstup na jižní straně kostela je obdobný jako vstup na severní straně. Je opatřen profilovaným ostěním z pískovce střední zrnitosti. Ostění má jednoduchou geometrickou profilaci, v dolní části s nášlapným prahem a dvěma pískovcovými stupni. Povrch pískovce je zvětralý, svislé části ostění jsou pokryty drobnými trhlinkami. Nejvýraznější poškození je ve spodní části, kde na obou stranách došlo ke značnému úbytku hmoty kamene. Ve spojích v horní a svislých částech ostění jsou zbytky zvětralých cementových tmelů. Nášlapný práh je pokrytý krustou, přístupové stupně jsou vyspraveny zvětralými cementovými výsrávkami a jsou ve špatném stavu. Povrch je porostlý mikrovegetací.

- Provedení restaurátorského průzkumu a fotodokumentace.
- Před samotným čištěním provést hloubkové zpevnění spodní části ostění nehydrofobním zpevňovačem s nižším obsahem zpevňujících složek Remmers KSE 100.
- Před začátkem čištění budou provedeny technologické zkoušky jednotlivých metod.
 - a) Čištění bude provedeno nejprve suchou cestou pro odstranění prachových částic a hrubých nečistot kořínkovými kartáčky.
 - b) Mokrou cestou za použití mírného tlaku vody ruční pumpou s přídavkem čističe kamene Keim Steinreiniger v poměru 1 : 20 s destilovanou vodou, nebo čističe Keim Algicid plus s mikrobiocidním účinkem.
 - c) Čištění parním čističem pro uvolnění krusty ve spodní nášlapné části ostění.

- Odstranění zvětralých doplňků ve spojích, mezi svislými a horní částí ostění.
- Injektáž a vyplnění trhlin minerální maltou Keim Restauo Fug.
- Doplnění a vytmelení poškozených částí bude provedeno minerální směsí s imitačními kvalitami originální hmoty. Jako podklad pod umělý kámen použít minerální směs Keim Restauo Grund, na pohledovou vrstvu Keim Restauo Top a Treppe.
- Opracování doplňků brusnými kameny různé zrnitosti.
- Vyplnění spár mezi jednotlivými bloky kamene tmelem Remmers Multispachtel, v odpovídající barevnosti.
- Barevná lazurní retuš bude provedena v partiích s výraznými barevnými přechody barvou Kaim Lasur s fixativem Kaim Fixativ.
- Závěrečné zpevnění povrchu zpevňovačem Remmers KSE 100, u horizontálních a rohových částí zpevňovačem s vyšším obsahem zpevňujících složek KSE 300.

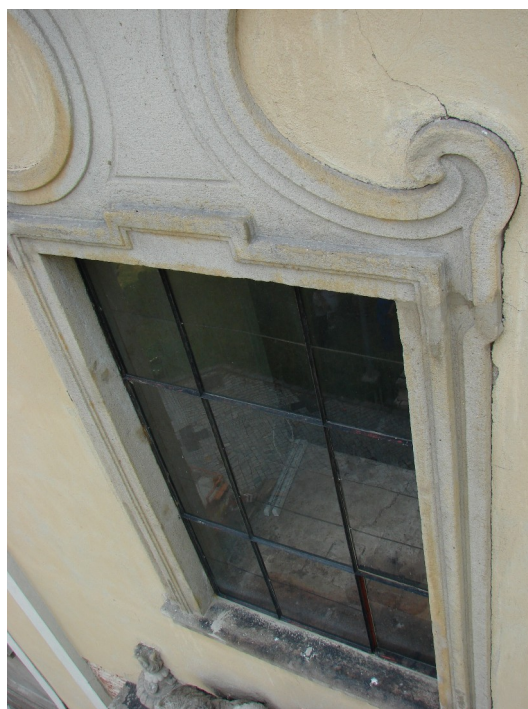
Detail dolní části ostění okna s výrazným znečištěním
spodní části a defektem na pravé straně.

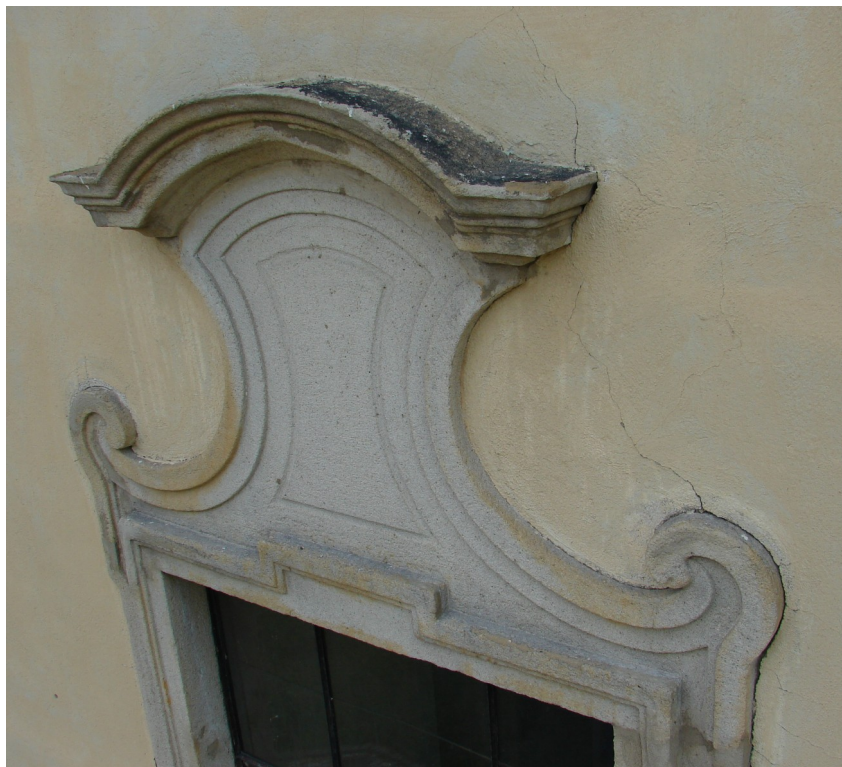
Detail horní části ostění okna s výrazným znečištěním na římse.

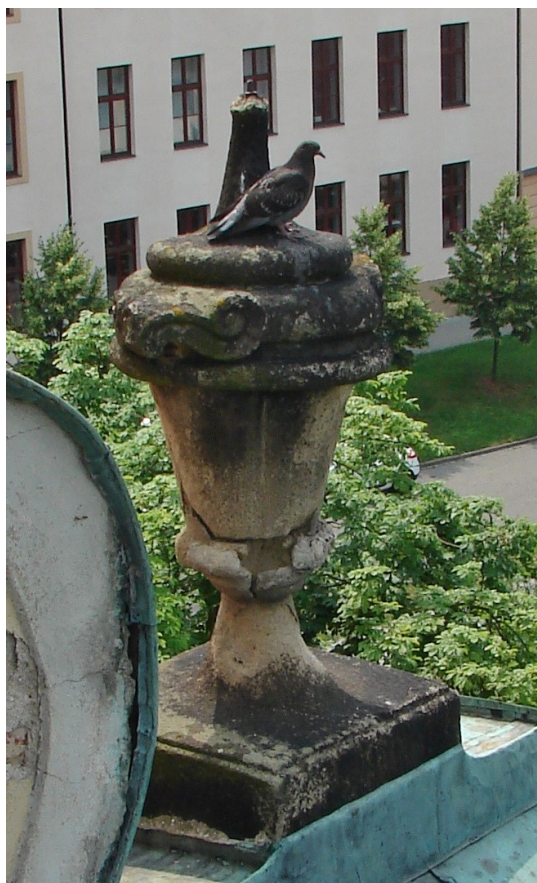
Pískovcová květinová váza na pravé straně střechy kostela,
s výrazným defektem ve spodní části.

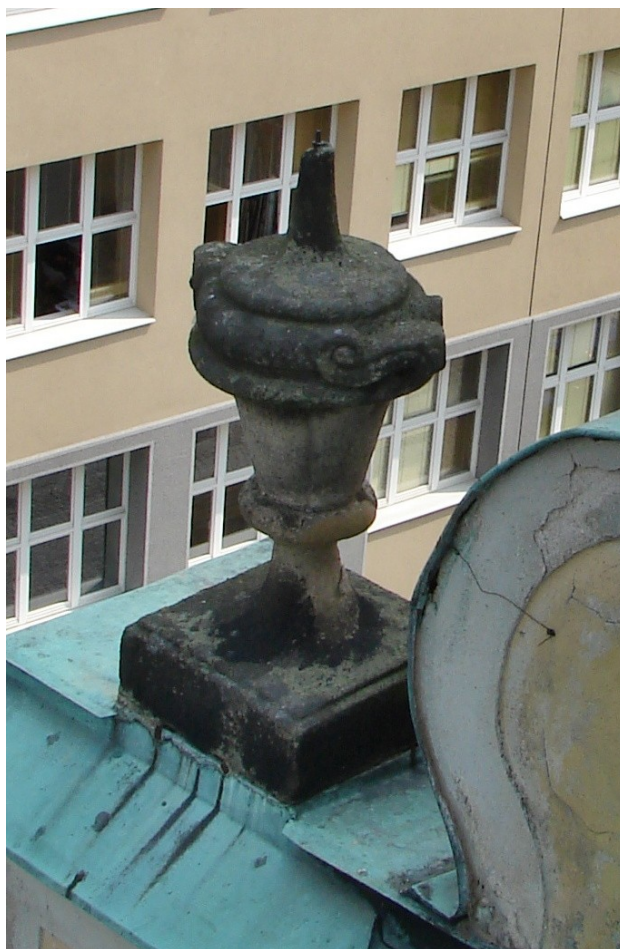
Pískovcová květinová váza na levé straně střechy kostela,
s trhlinou ve spodní zúžené části.

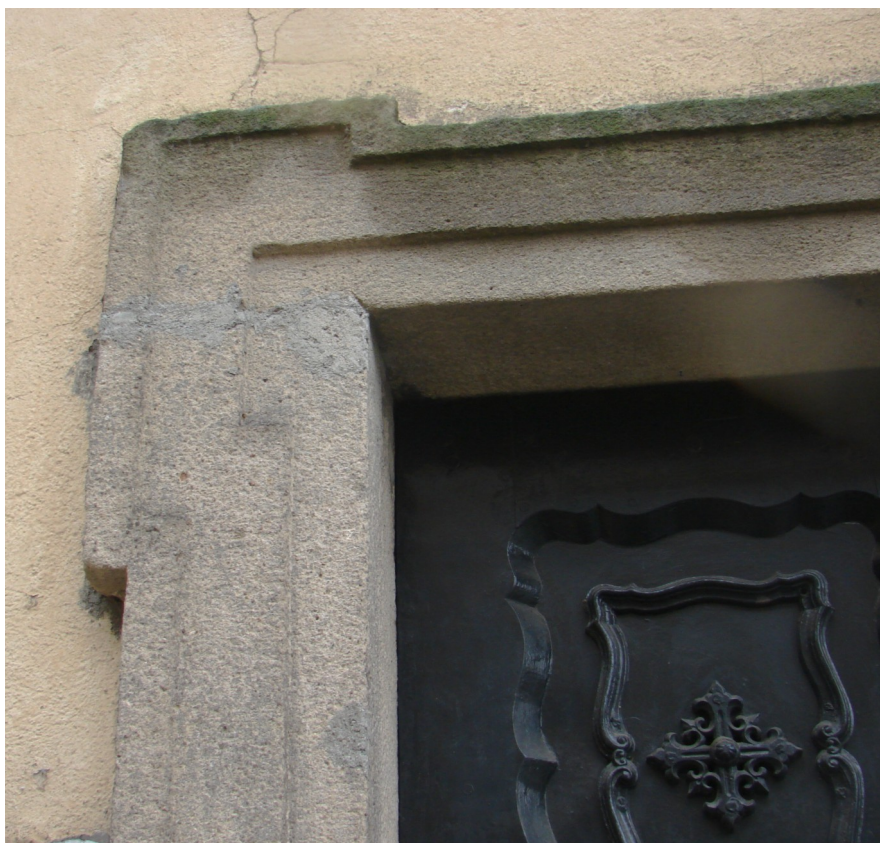
Detail spoje bloku horní a svislé části ostění se zvětralými doplňky,
levá strana, vstup do kostela ze severní strany.
