KOSTEL SV. VAVŘINCE VE VIZOVICÍCH, SANACE TRHLIN VĚŽE KOSTELA

DOKUMENTACE PRO PROVÁDĚNÍ STAVBY

TECHNICKÁ ZPRÁVA

INVESTOR	:	ŘÍMSKOKATOLICKÁ FARNOST VIZOVICE
MÍSTO STAVBY	:	VIZOVICE
VYPRACOVAL	:	ING. MARTIN JANEČEK
KONTROLOVAL	:	ING. BOŘIVOJ KLEČKA
DATUM	:	ČERVENEC 2024
ZAKÁZKOVÉ ČÍSLO	:	000 – 487 - 04/01

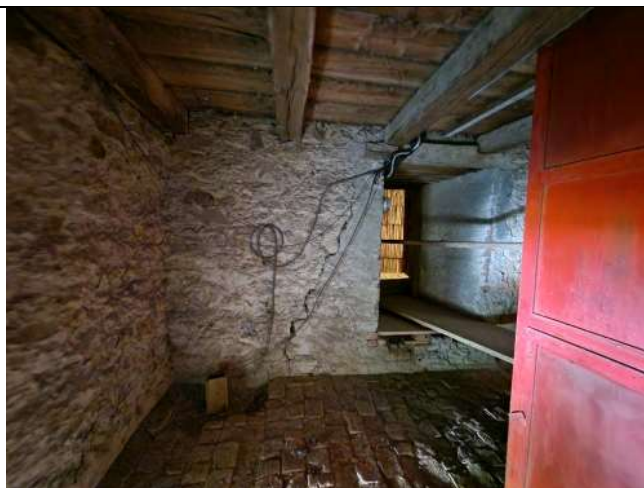
Předmětem projektové dokumentace je sanace trhlin na obvodových konstrukcích věže kostela. Statické poruchy ve formě převážně svislých trhlin se projevují ve vyšších partiích věže – v úrovni hodinového stroje a zvonových podlažích v místech největšího oslabení obvodových konstrukcí – ve zdvojených oknech zvonového podlaží a hodinových oknech o patro výš.

TRHLINY VE ZDIVU V ÚROVNI POD PODLAHOU HODINOVÉHO PODLAŽÍ

zdiva a zapravení systémovou maltou. V úrovni pod hodinovým patrem nebude realizováno obvodové sepnutí, pouze svislé trhliny na všech čtyřech stěnách budou sešity helikální výztuží – označené na řezech Y – celkem 4 x 4 x 2 m.

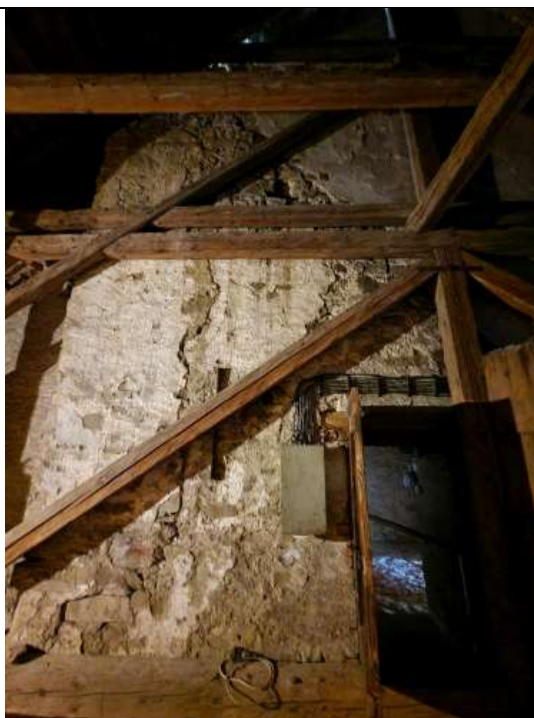
DTTO PŘI POHLEDU Z KROVU KOSTELA

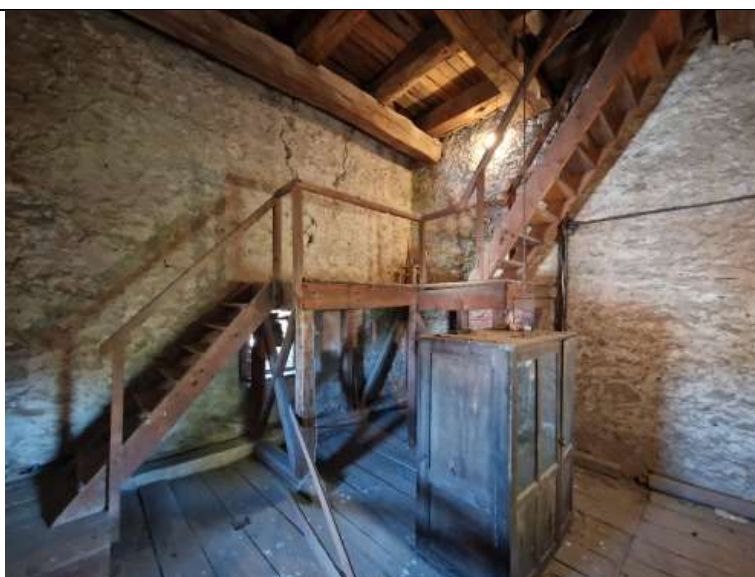
TRHLINY VE ZDIVU V ÚROVNI HODINOVÉHO PATRA

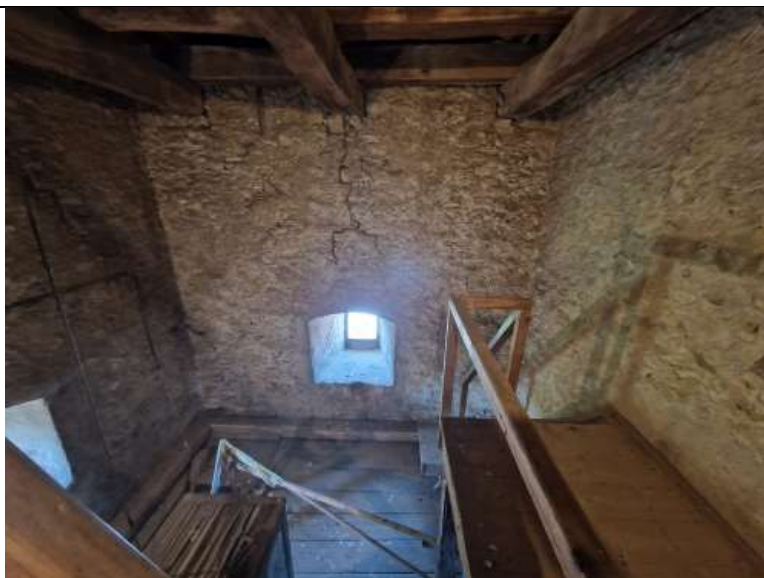
TRHLINY VE ZDIVU V ÚROVNI HODINOVÉHO PATRA

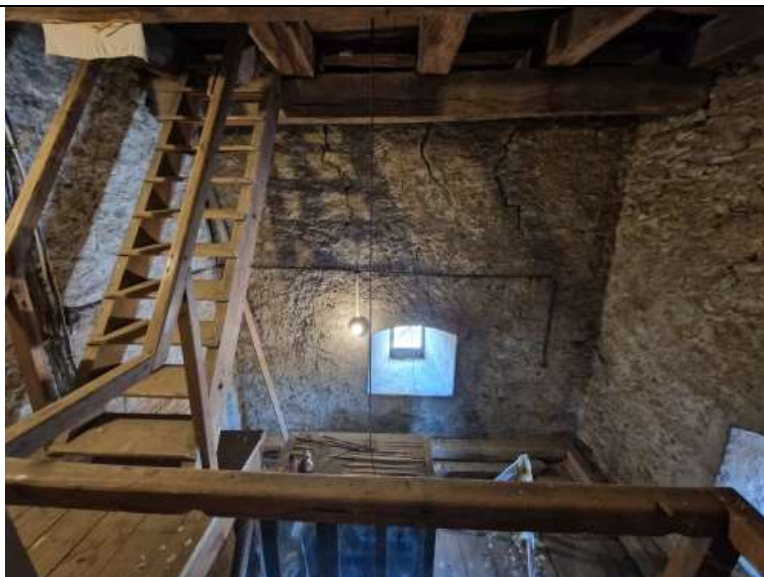
DTTO

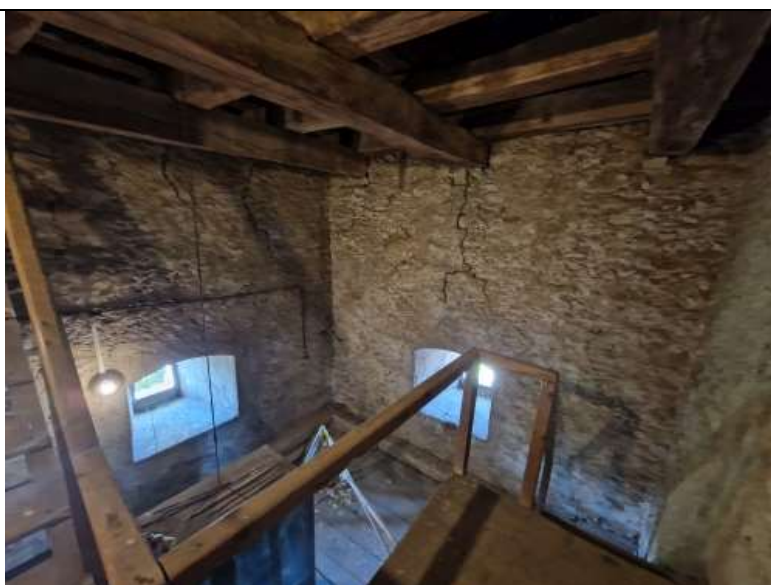
DTTO

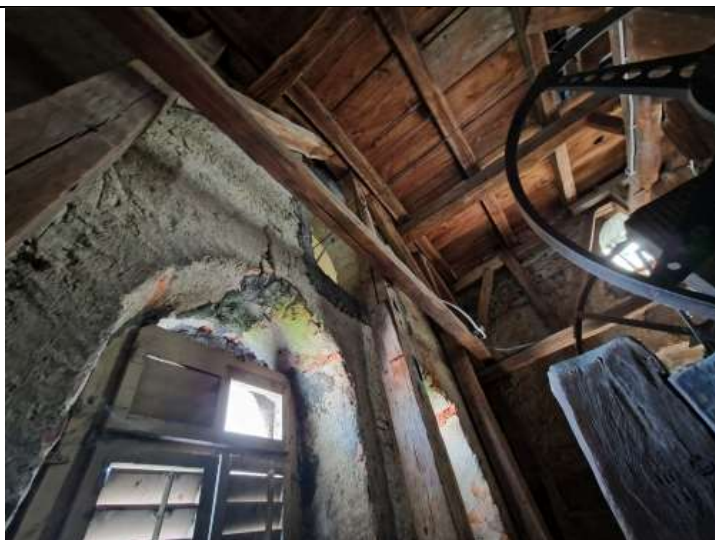
V této úrovni je zdivo věže smíšené – převážně kamenné s cihelnými vložkami. V okenních otvorech jsou zedvnitř dobře patrné necitlivé zásahy z minulosti – vybetonovaná ostění – viz fotodokumentace. Trhliny v neomítnutém interiéru dosahují šířky až několika cm, trhliny v relativně nedávno provedené fasádě kostela do 30 mm – viz fotodokumentace. Ve fasádě věže jsou v některých podlažích v omítce patrné svislé závlače původních táhel, které nevedou napříč věží, ale jsou pouze spřažené s nejbližší vnitřní dřevěnou konstrukcí hned po průchodu obvodovou zdí věže. Zcela jednoznačně se jedná o poruchy staršího data, o čemž svědčí necitlivé dobetonování okenních otvorů ve věži, kde v minulosti muselo docházet k uvolňování jednotlivých kamenů. Nicméně o tom, že trhliny jsou stále živé svědčí jejich významné prokreslení v poměrně nedávno dokončené fasádě věže. A že se projevují zejména v úrovni zvonové stolice a těsně pod a nad ní svědčí o tom, že přes kvalitně provedenou stolicí jsou jejich hlavní příčinou právě vodorovné síly od zvonů.

TRHLINY V ÚROVNI ZVONOVÉHO PATRA

Sepnutí bude realizováno pomocí již osvědčené technologie předeprnutých lan Lp15.5 chráněných v zatavené chráničce. Lana budou vedena uvnitř věže volně podél obvodových stěn. Lana budou kotvena kotevními plotnami K1 skrytými pod omítku fasád. Velikost napínací síly lan je uvedena v projektové dokumentaci a je navržena do 90 kN s ohledem na předpokládanou výpočtovou pevnost zdiva dle ČSN 73 1101 Navrhování zděných konstrukcí - tab. 2 přestože celý kotevní systém snese daleko větší předpětí. Nižší napínací síly jsou i ohleduplnější ke stávajícím konstrukcím a respektují navržený systém kotvení.

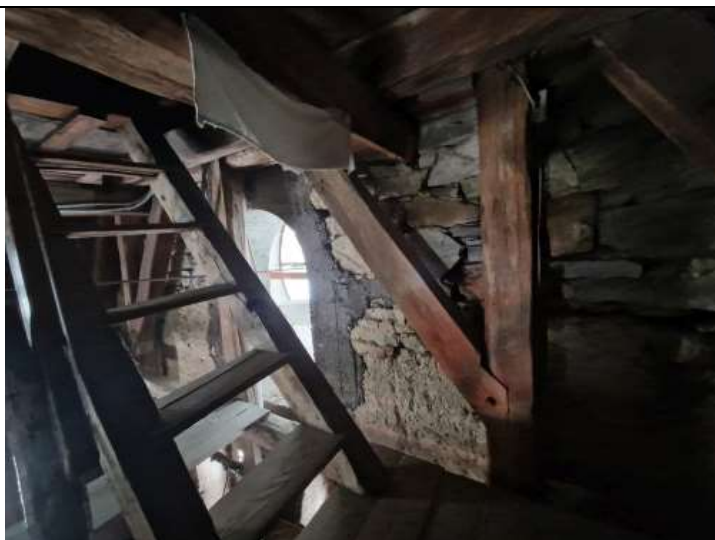
DOBETONOVÁNÍ OSTĚNÍ VE ZVONOVÉM PATŘE

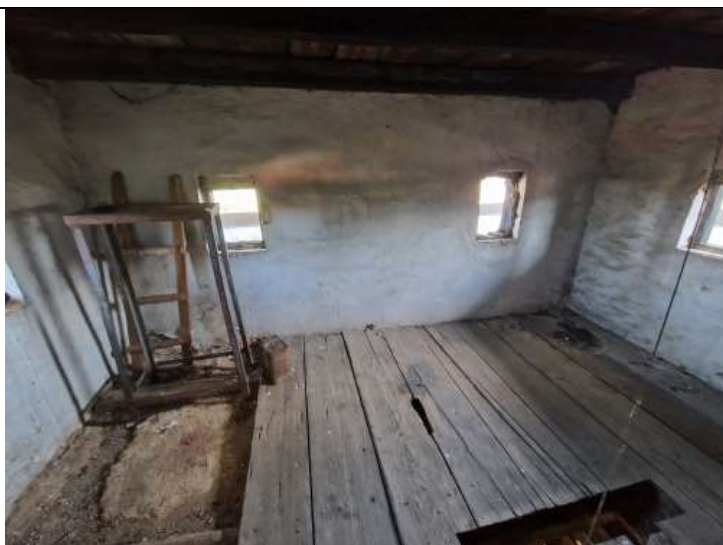
STAV ZDIVA NAD ZVONOVÝCH PATREM
