# TECHNICKÁ ZPRÁVA

## **SO 02   Renovace fasády na kostele sv. Vavřince**

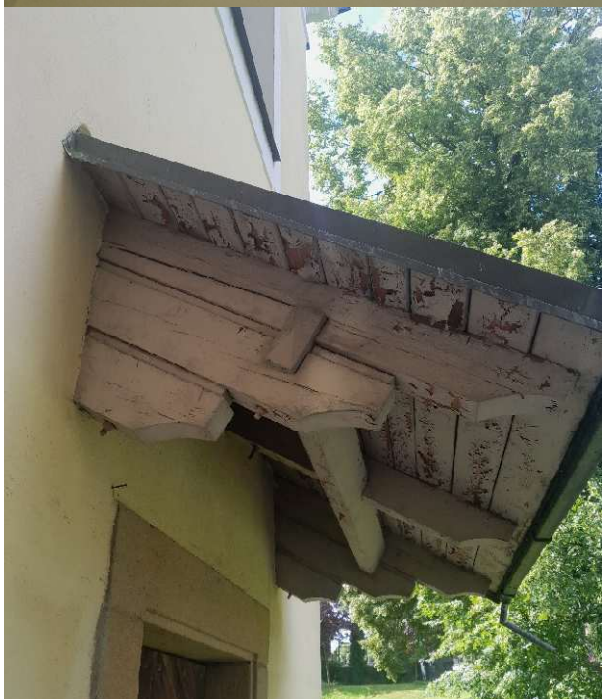
**Detail dřevěného přístřešku**

**6.** O způsobu ochrany dřevěných prvků na fasádě kostela (Dřevěná trámová konstrukce na vstupními dveřmi ) doporučujeme přistoupit k následnému řešení opravy :

Vzhledem k aktuálnímu stavu je navržen následující postup obnovy vnějšího nátěru:

- Odstranění zvětralého povrchového nátěru bude provedeno smirkovým papírem ve dvou fázích. 1. fáze bude provedena hrubším zrnem smirkového papíru, tak aby nebyla poškozena dřevní hmota. 2. fáze bude provedena jemnějším zrnem smirkového papíru, tak aby srovnal povrch do hladka. Obě fáze budou prováděny el. Bruskou, kde není přístup, bude nutné provést odstranění laku ručně.

- Na spodních degradovaných částech trámové konstrukce bude proveden nátěr zpevňovačem dřeva napřík. **HolzHarter** (např. **Borna Wachs**)
- Po vyschnutí se prověří savost, a pokud bude dřevo nasákavé, bude proveden celoplošný nátěr bezbatný fungicidním napouštědlem např. **Lignofix**.

- Drobné nerovnosti a případné defekty budou zatmeleny dvousložkovým tmelem na dřevo (např. **Borna Wachs**).
- Bude provedeno srovnání odstátých dřevěných vláken jemnějším zrnem smirkového papíru, tak aby se podklad srovnal.

- Bude proveden dvojitý nátěr syntetickým Lazurovacím lakem v barevném odstínu, který se nejvíce přiblíží stávající barevnosti. Předběžně byl vybrán odstín ořech nebo světlý dub. Před vlastní plošnou aplikací bude proveden zkušební vzorek, který bude odsouhlasen zástupci NPÚ.

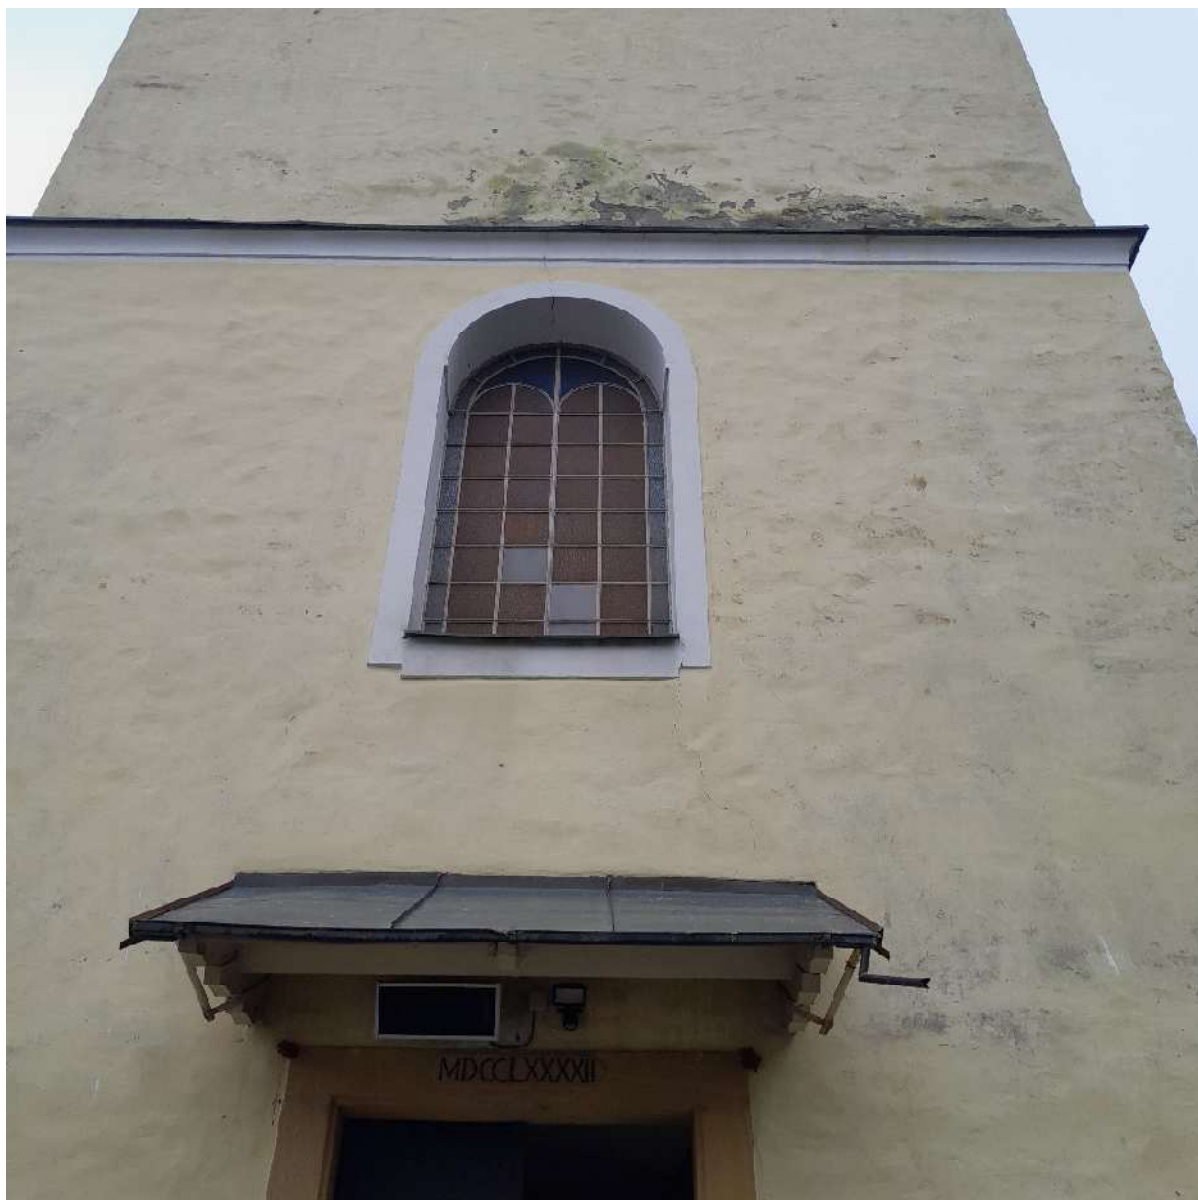
Fasáda kostela je opatřena dvojbarevným nátěrem silikátovou fasádní barvou z let 1985. Za tuto dobu fasádní nátěr již degraduje, což je patrné zejména na místech, která jsou vystavena odštíku vody. Soklová část kostela je vlhkostí znehodnocena nejvíce v částech svislých dešťových svodů. V místech okenních otvorů jsou patrné četné trhliny, které jsou součástí odborného posouzení Ing. Petra Chytila ze dne 17.11.2017.

Věž kostela – Detail poškození fasády

**5.** Celá fasáda kostela se očistí a omyje a v případě nutnosti (oklepané duté části omítek) dojde k lokálním opravám poškozené omítky (odhadem 10-20%) omítkami novými a v případě nutnosti dojde k domodelování odpadlých částí prvků fasády speciální pružnou tvarovatelnou maltou např. **PAULINPLASTER**. Aplikace maltové směsi bude provedeno ručně, a zachová se plastický charakter okolní fasády.

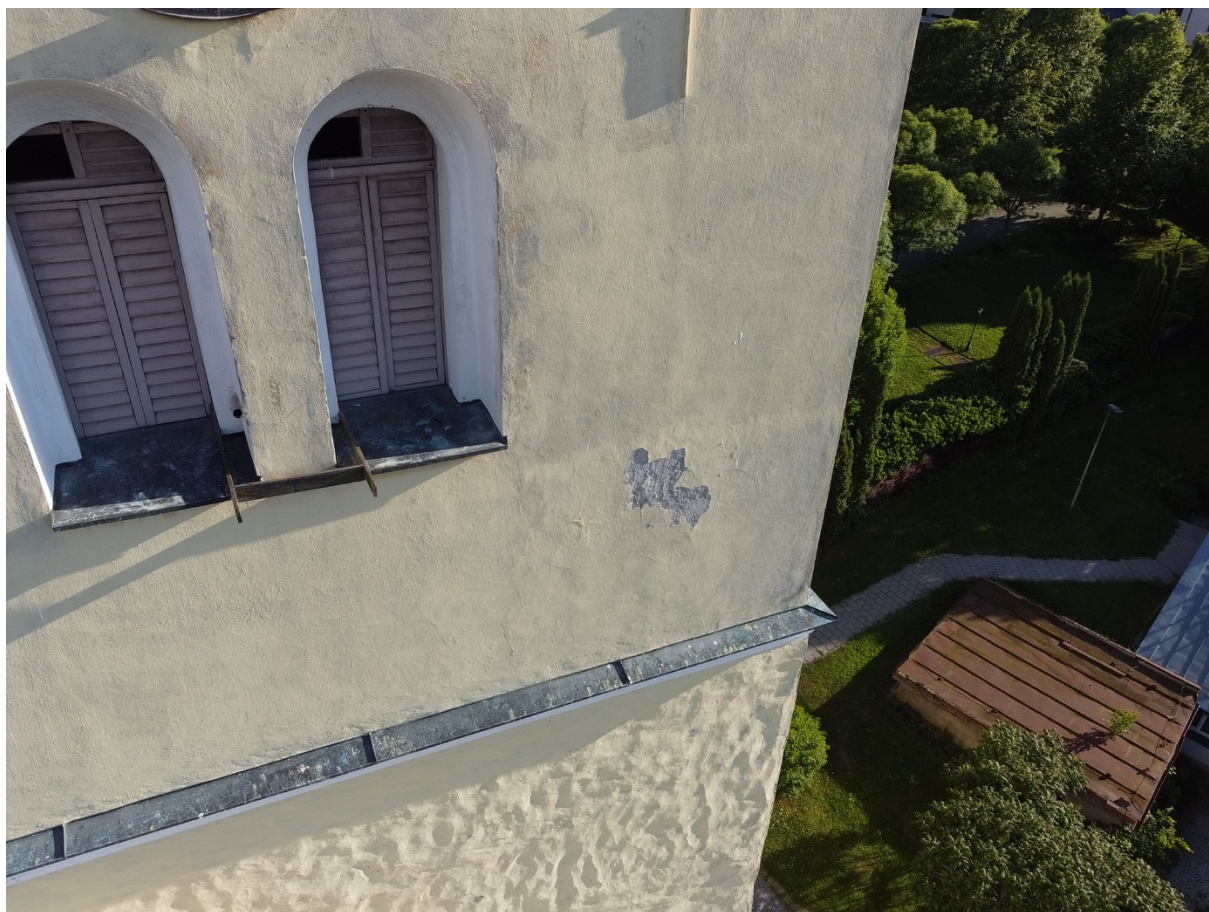
Pohled od cesty – Detail poškození fasády

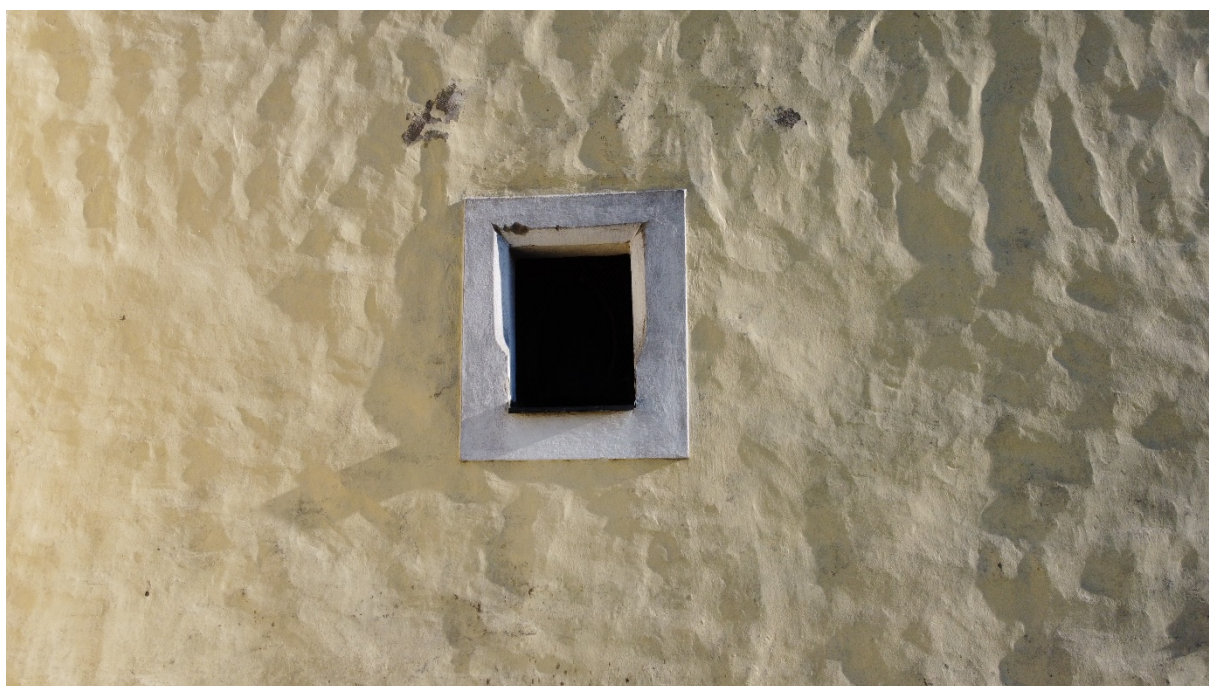
**Detail okna věže**

**1.** Sanace drobných stávajících vlásečnicových trhlin. Dojde k pročištění vlásečnicové trhliny ocelovým hrotem. Tím dojde k mírnému obnažení cca 2 cm trhliny. Trhlina se ručně očistí rýžovým nebo ocelovým kartáčem. Dále vyfouknou a napenetrují. Poté se vyplní speciálním pružným elastickým tmelem ( např.**ELASTORAS** ).

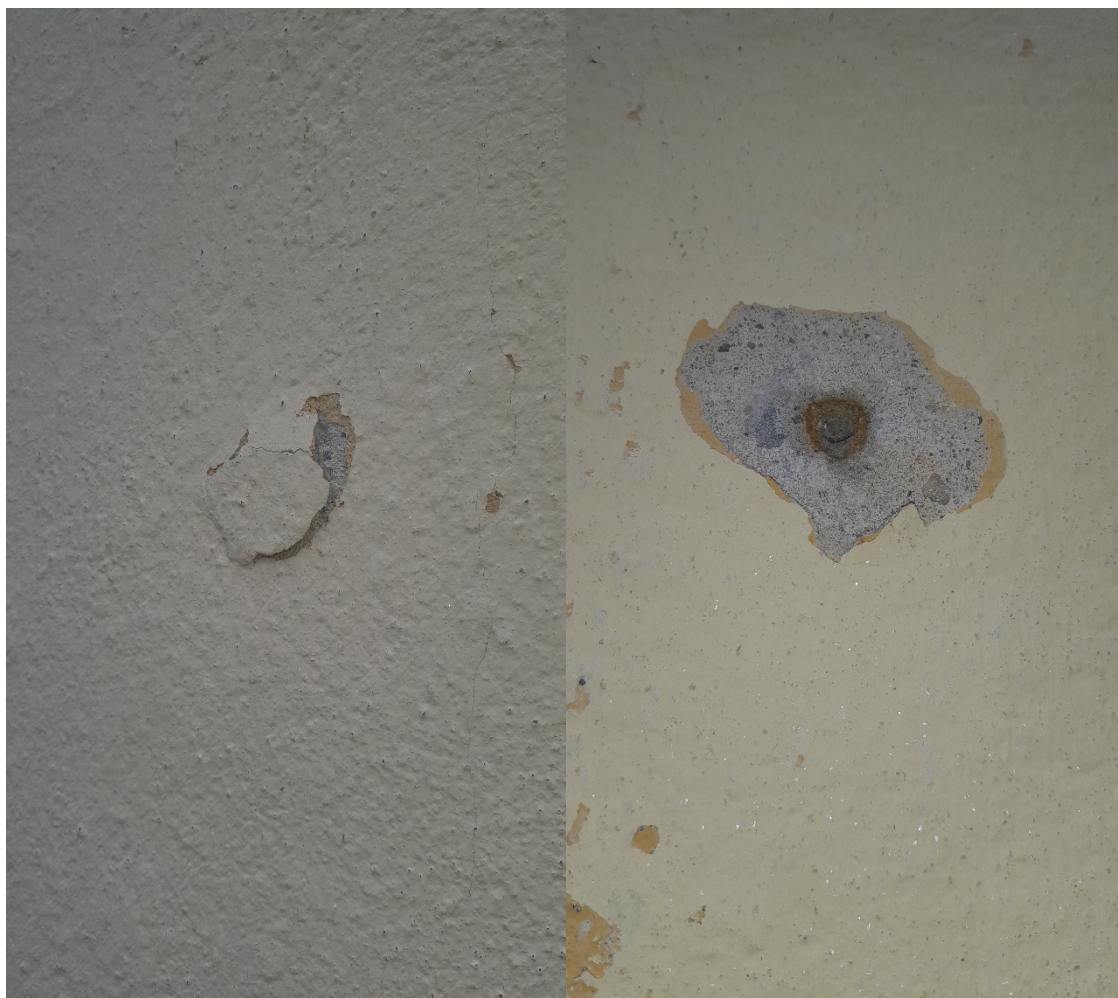
Detail poškození fasády
