## SO 02 TECHNICKÁ ZPRÁVA

### Renovace fasády kostelní věže na kostele sv. Vavřince - Helikální vyztužení trhlin

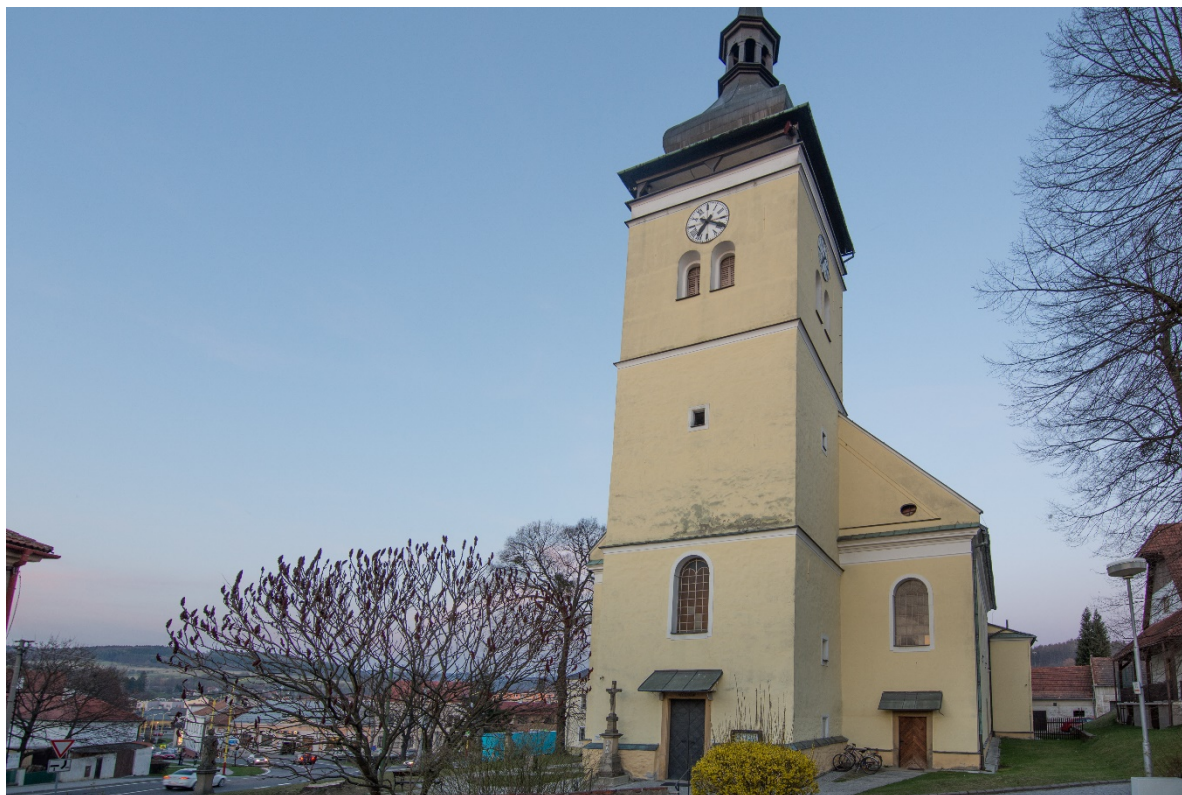
Celkový pohled na kostelní věž.

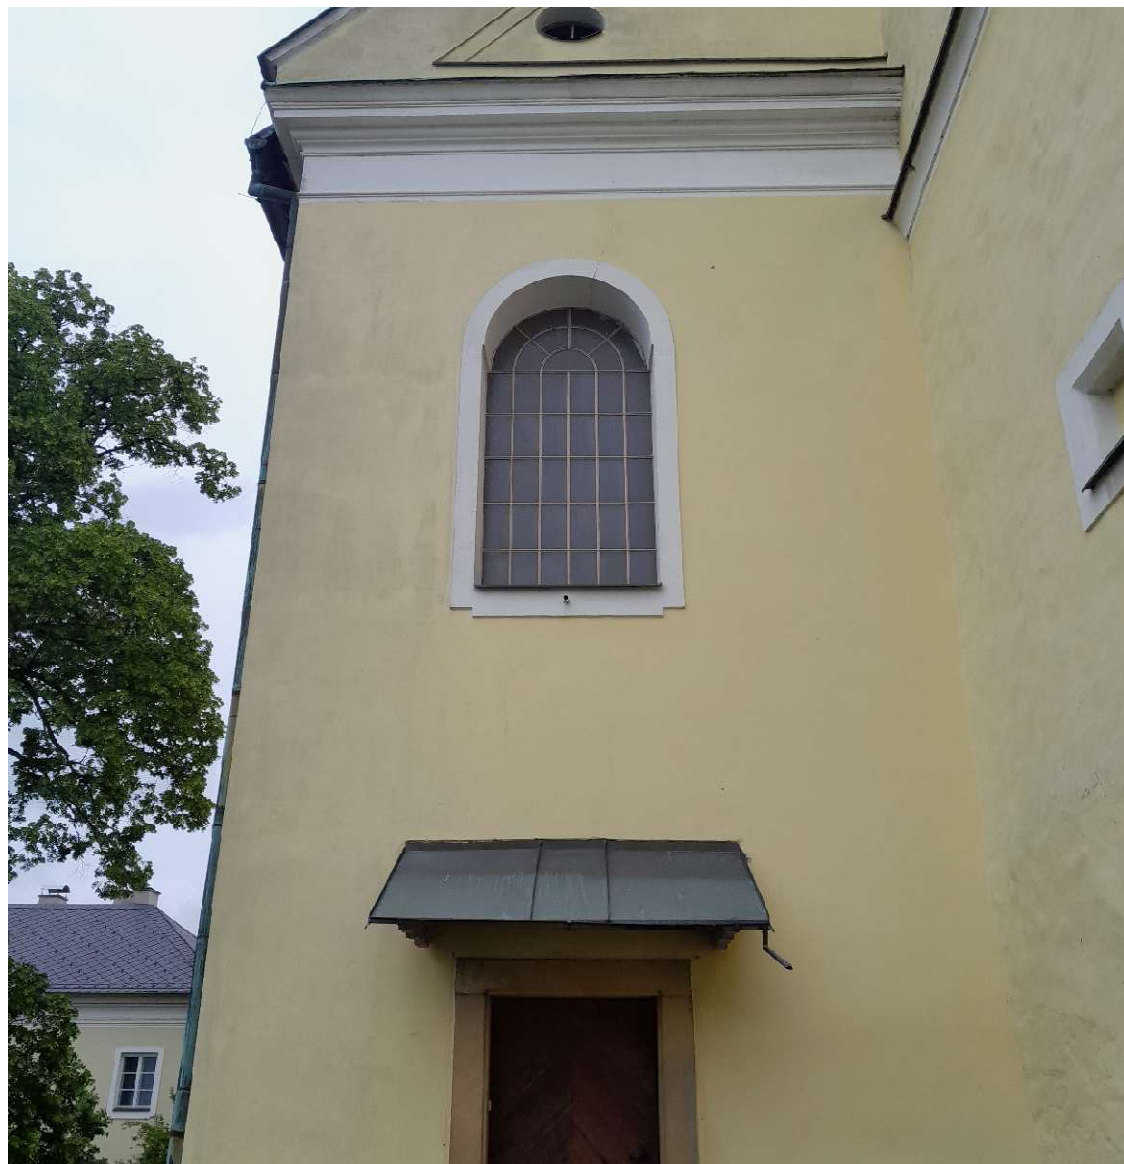
Vstup z levé strany

Svislé trhliny v hladkých částech fasády „sešity“ krátkými šikmými vrty přes trhlínu. Vrty pro sešití budou vrtány zvenčí objektu o délce cca 500 mm (nesmí dojít k provrtání dovnitř kostela) střídavě z každé strany trhlíny cca 150-200 mm od trhlíny a po výšce cca 150-200 mm od sebe. Vrty budou o průměru 20 mm – 24 mm a trhlíny bude sešita armovací výztuží R10 (žebírková). Vrt bude vyplněn řídkým cementovým mlékem (nesmí dojít k potečení fasády). Schéma vrtů je zakresleno do fotografií. Sešity takto budou trhlíny nad okny kostelní věže – 1 okno na pravém vstupu do věže, 1 okno na levém vstupu do věže a 1 okno na hlavním vstupu.

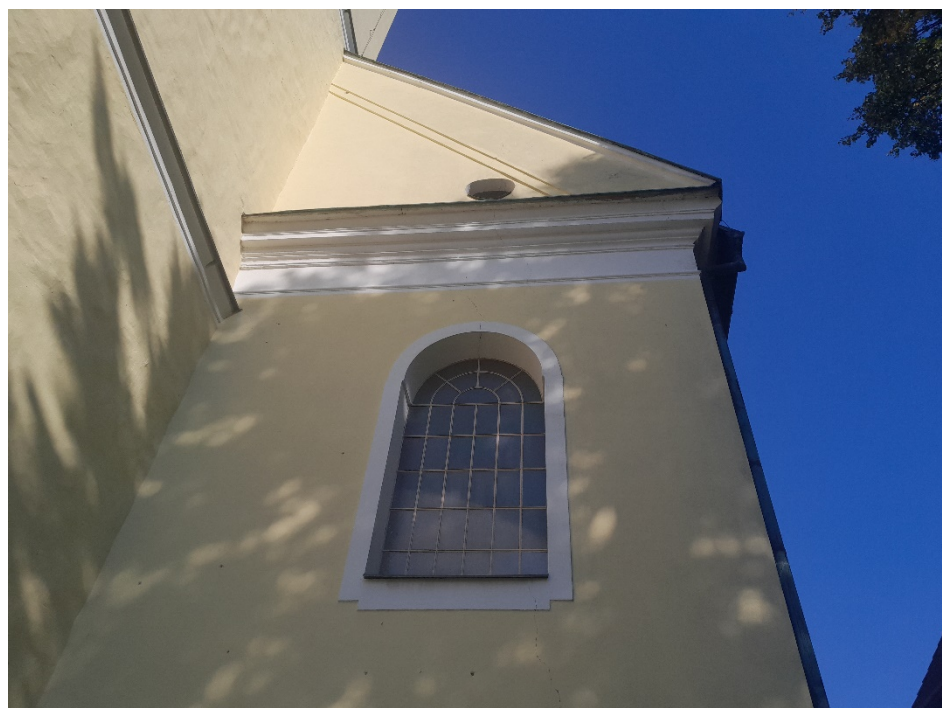
## Boční vstup na věž

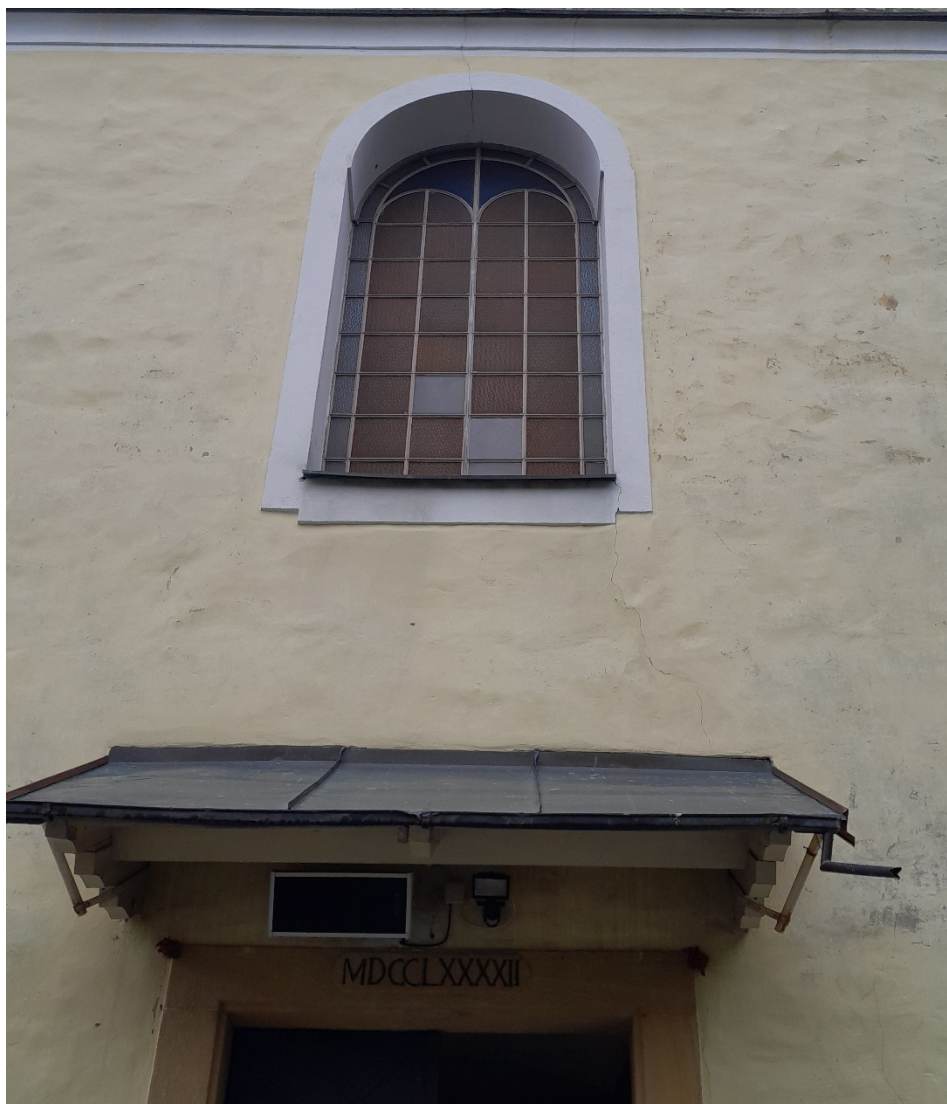
Pohled na okno hlavní vstup

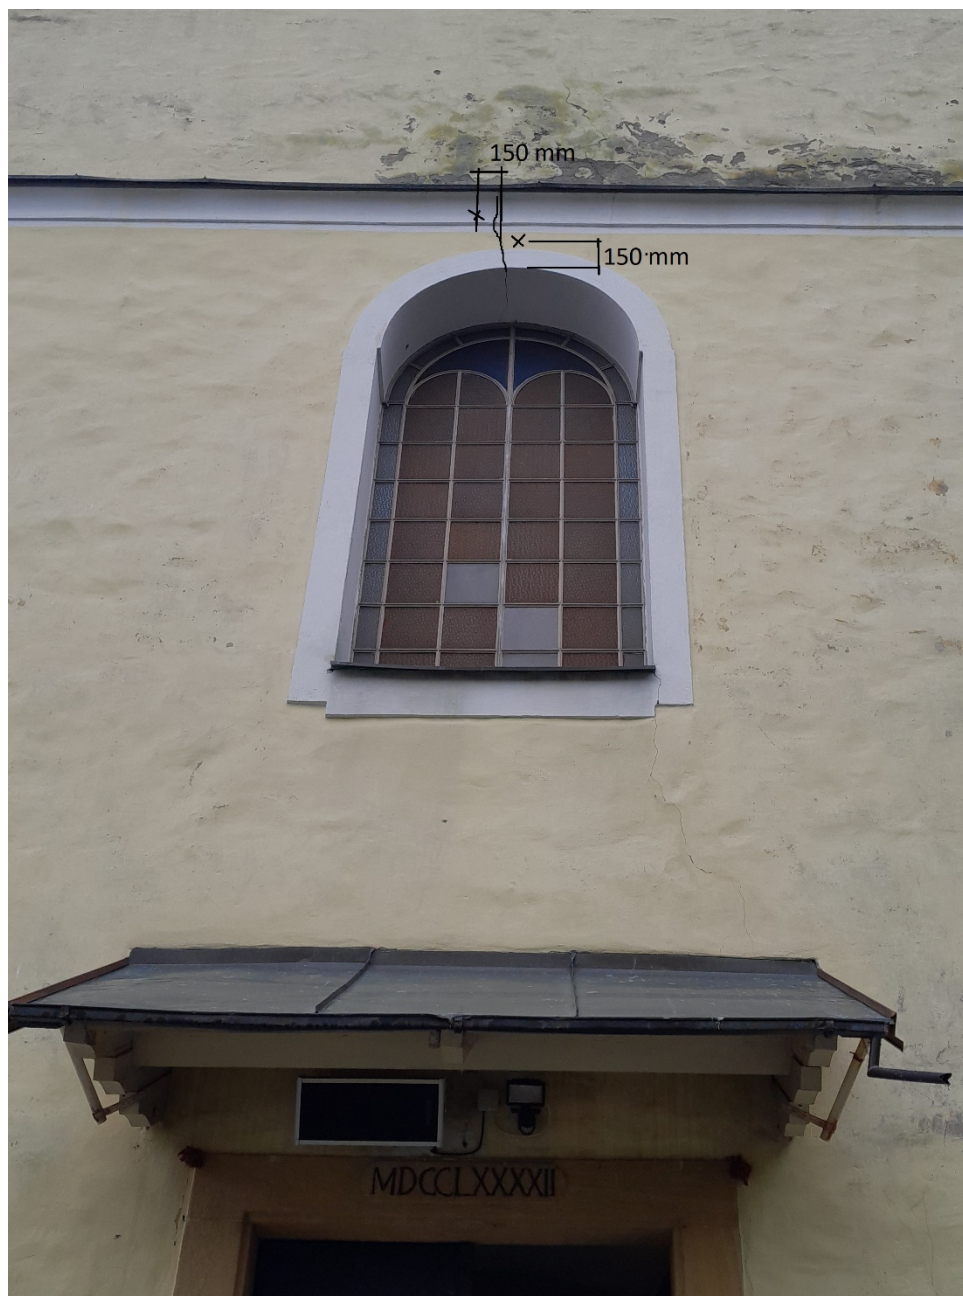
Pohled hlavní vchod

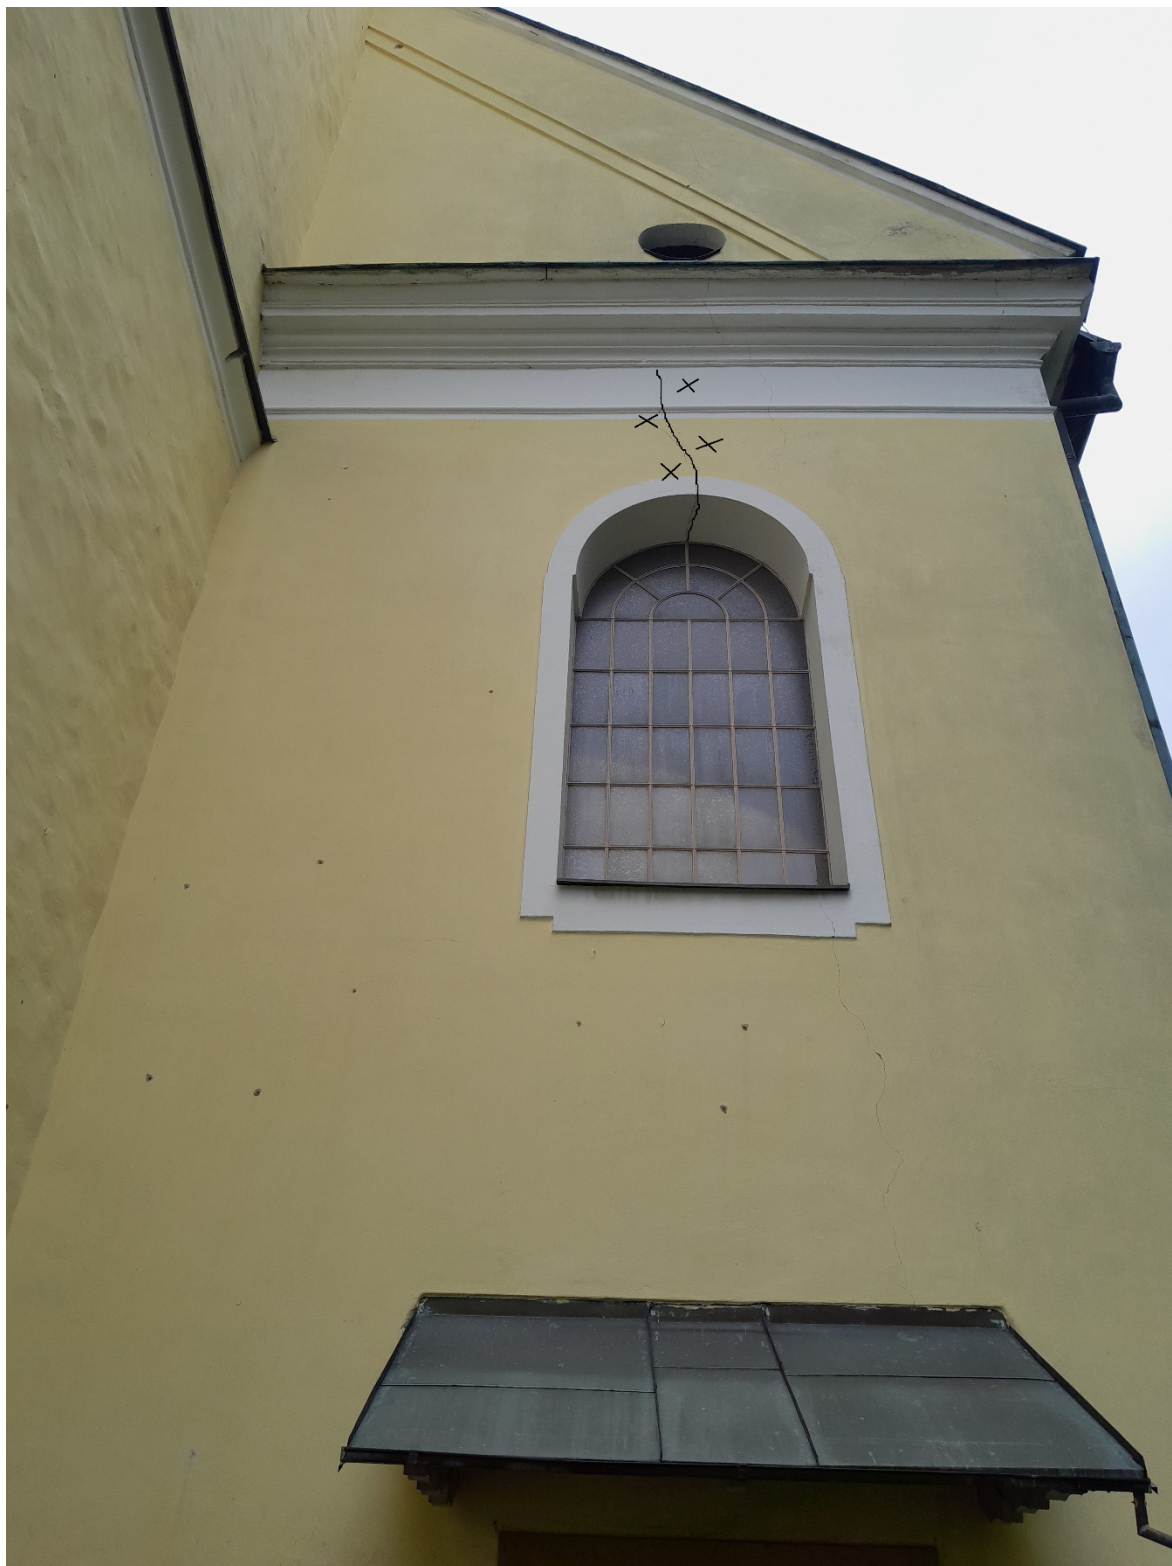
Pohled na pravé okno vstup na věž

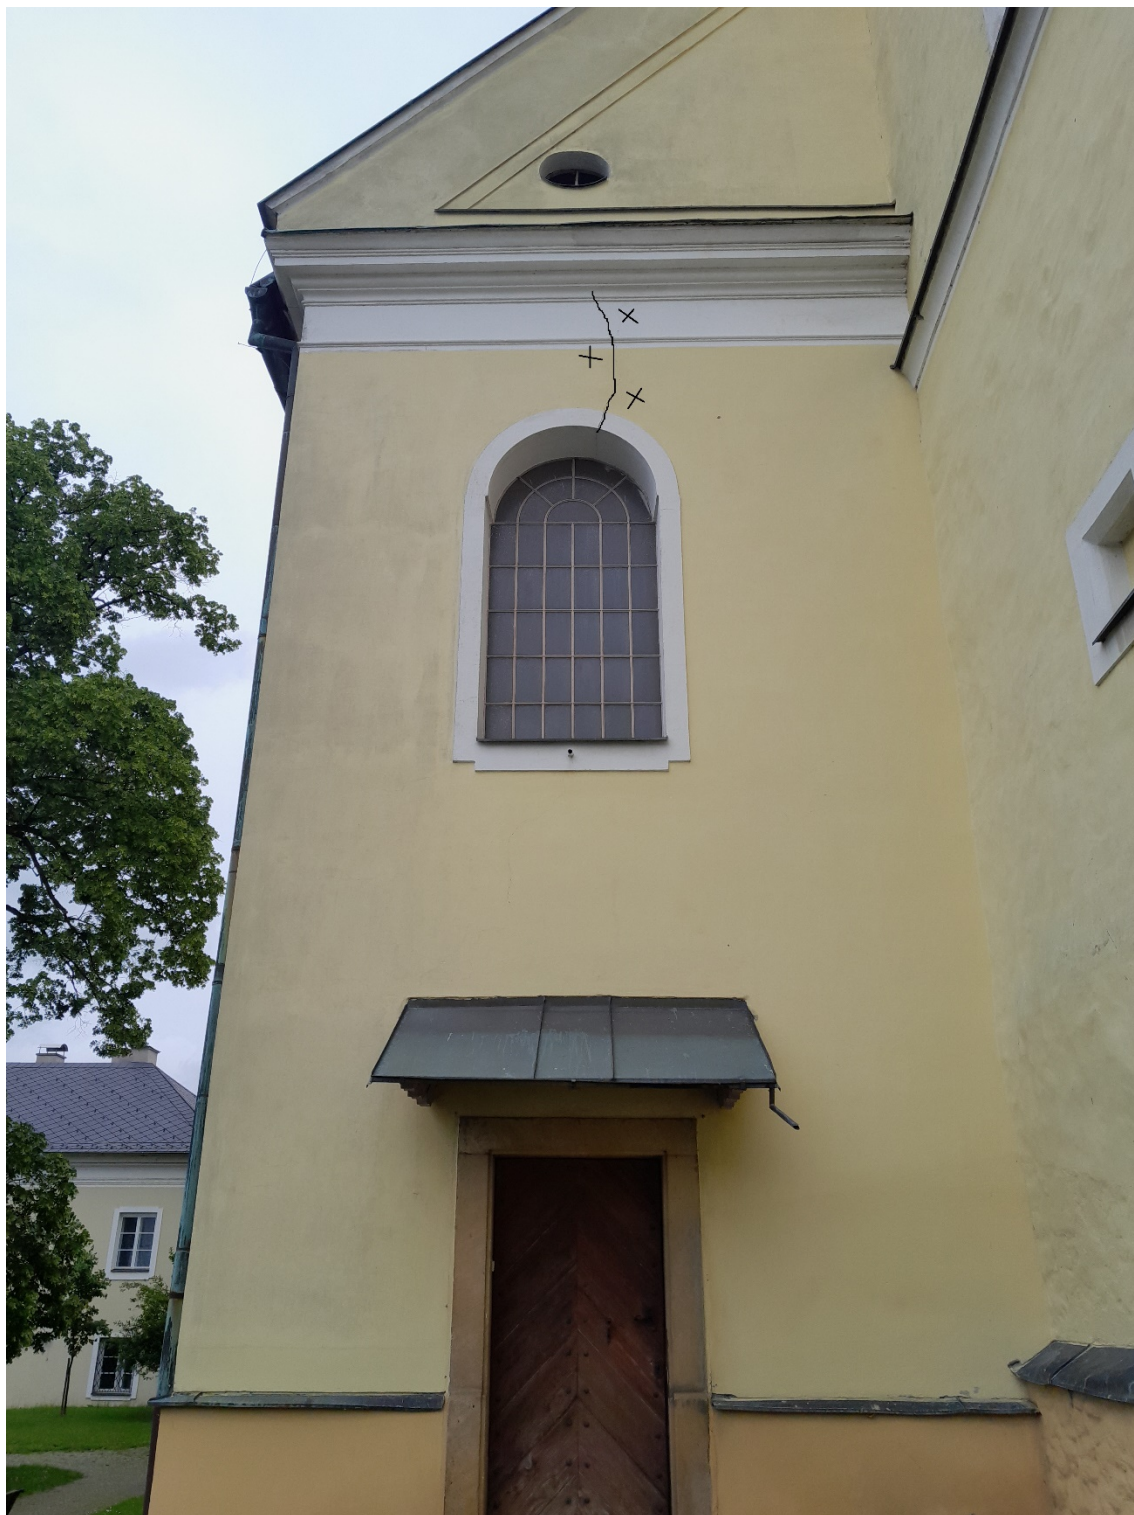
Pohled na pravé okno vstup na věž
