## **SO 05 TECHNICKÁ ZPRÁVA**

### **Renovace dřevěných prvků kostelní věže sv. Vavřince**

Kostel sv. Vavřince – statické zajištění věže kostela

Vizovice farní kostel sv. Vavřince

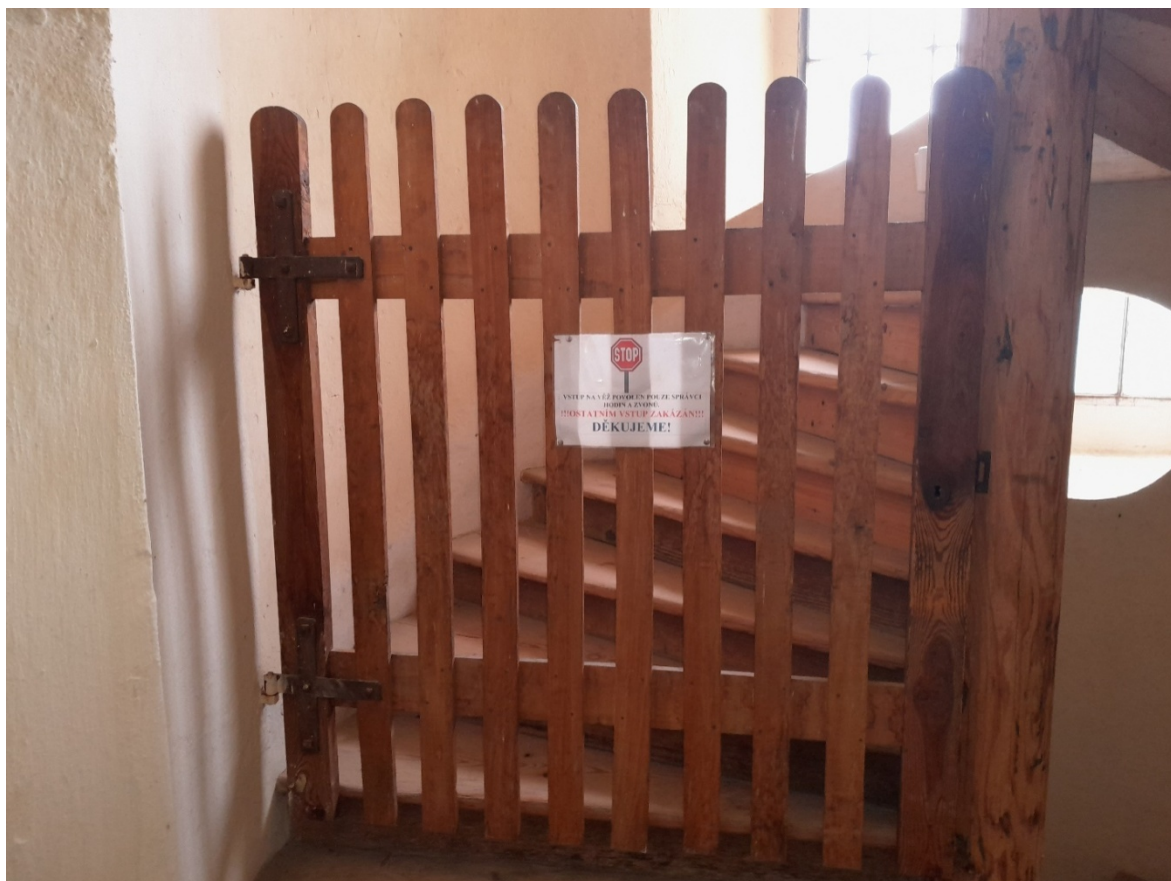
Branka je instalována na 3 schodu druhé sekce točitého schodiště. Její rozměry jsou 137 x 146 cm. Nosnou konstrukcí je rám obdélníkového tvaru, který je vyhotoven z modřínových desek 12x10cm o tloušťce 3cm. V rámu jsou osazeny ocelové závěsy a zámek. Výplň branky tvoří dřevěné desky o rozměru 7x146cm, o tloušťce 2 cm. Materiálové složení je kombinace smrku a modřínu. Kování včetně zámku je z oceli.

Obr. č. 17 – Dřevěná branka pro zabránění nepovolanému vstupu na půdu kostela

I přesto, že se zjevně nejedná o původní branku, budou současné prvky zachovány v plném rozsahu. Povrchová úprava branky je na konci životnosti a je třeba ji nahradit novým nátěrem. Jeho odstín bude konzultován v rámci kontrolního dne a odsouhlasen příslušnými pracovníky památkové péče. Oprava bude provedena v následujících krocích:

- demontáž branky – branka bude vysazena ze závěsů.
- bude provedena kontrola upevnění závěsů v ostění a případně jejich oprava
- dřevěná konstrukce bude zbavena zbytků povrchové úpravy a nečistot na površích brusnou houní a ocelovým kartáčem. Kování na rámech bude mechanicky zbaveno koroze a stejně jako ostatní ocelové prvky bude opatřeno antikorozním nátěrem černé barvy.

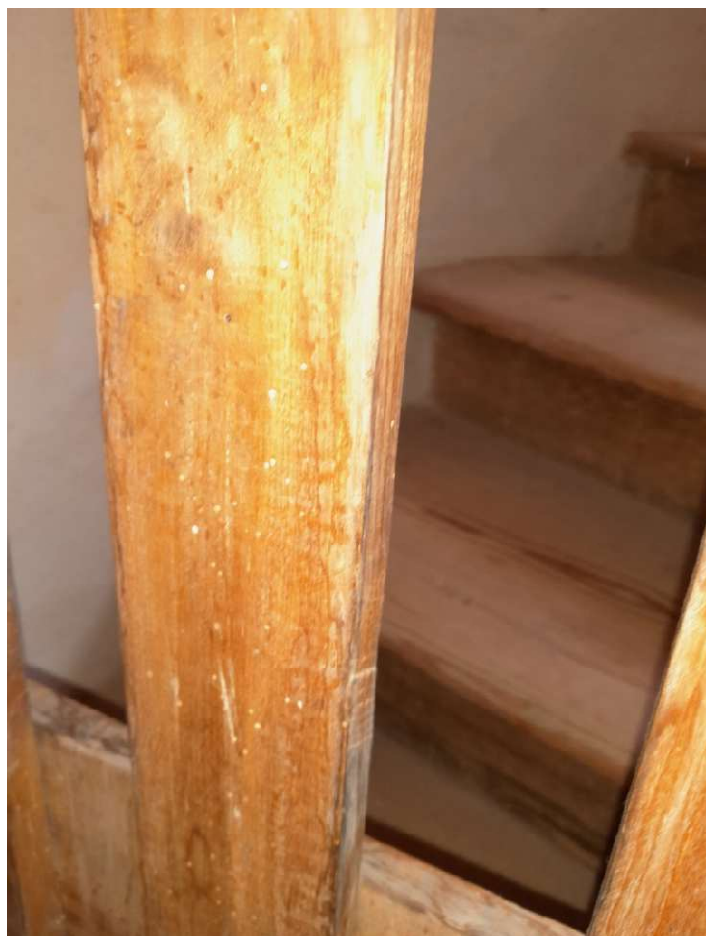
Obr. č. 20 – Dřevěná branka – detail poškození dřevokazným hmyzem

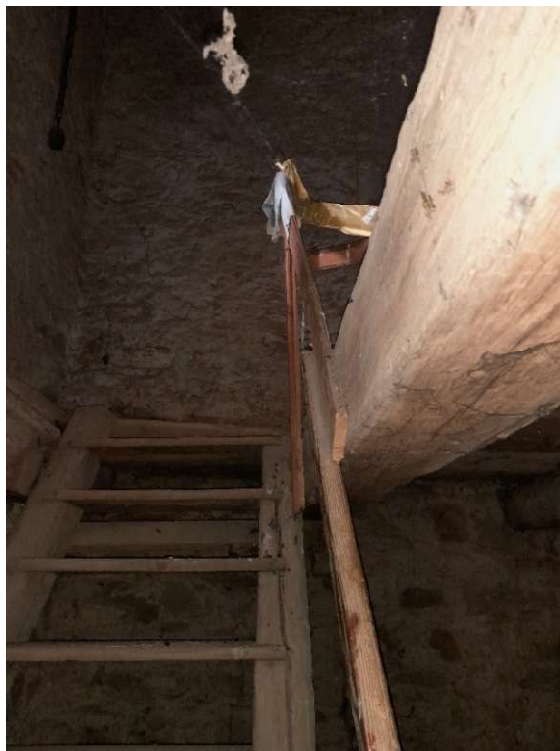
Jedná se o dřevěné jednoramenné strmé otevřené (bez podstupnic) schodnicové schodiště, kde jsou schodnice dole osazeny na podlaze vstupního podlaží věže a v horní části jsou schodnice kotveny do dřevěné stropní konstrukce (Obr. č. 40). Po pravé straně je instalováno zábradlí (Obr. č. 41). V podlaze vyššího podlaží (3NP) je vytvořen schodišťový otvor 200 x 110 cm, který nemá v současné době instalováno zábradlí a je zde prozatím vytvořena pouze provizorní zábrana z dřevěných desek, která neplní dobře svoji funkci.

Obr. č. 41 – Zábradlí schodiště pro vstup do podlaží hodinového stroje

Provede se demontáž původního zábradlí, které neplní správně svoji funkci, z drážek nosného trámu. Demontáž se provede co nejšetrněji tak, aby nebyl poškozen nosný trám. Stávající drážku vyčistit a osadit novým zábradlím. Jednotlivé sloupky (2 ks o rozměru 8x8 cm) nového zábradlí zafixovat ocelovými hřebíky. Po osazení nového zábradlí schodiště na něj bude pomocí čepu napojeno madlo dřevěné lávky 2NP. Nakonec se dřevěná konstrukce ručně očistí ocelovým kartáčem, odstranění nečistot a prachu se provede pomocí smetáku a vysavače. Takto očištěný povrch dřevěné konstrukce se ošetří 2x kombinovaným fungicidním a insekticidním přípravkem. Jednotlivé rozměry viz Obr. č. 40.

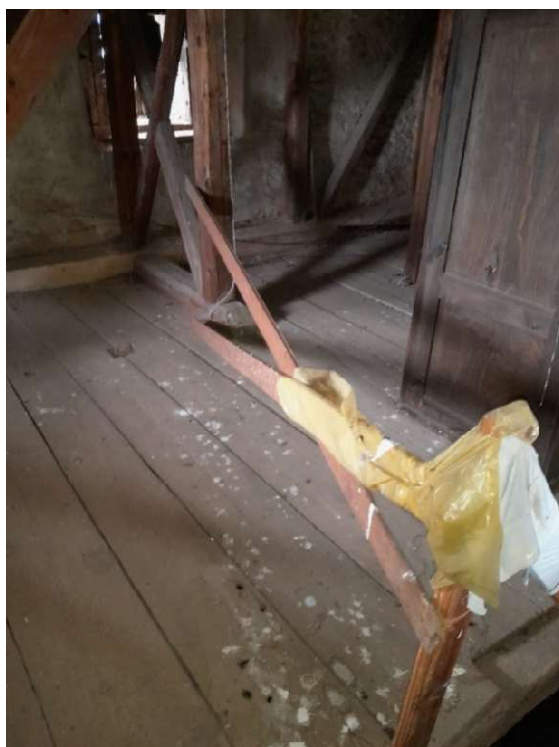
Obr. č. 47 – Stávající zábrana a podlaha na podlaží hodinového stroje

- d) Nové zábradlí kolem schodišťového otvoru
  - Provede se demontáž původní zábrany z dřevěných desek. Demontáž se provede co nejšetrněji, aby nebyl poškozen nosný trám.

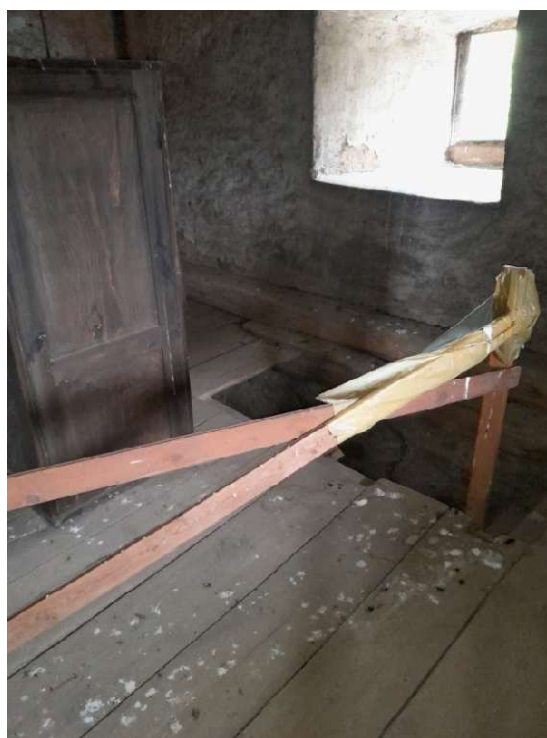
Obr. č. 48 – Stávající zábrana a podlaha na podlaží hodinového stroje

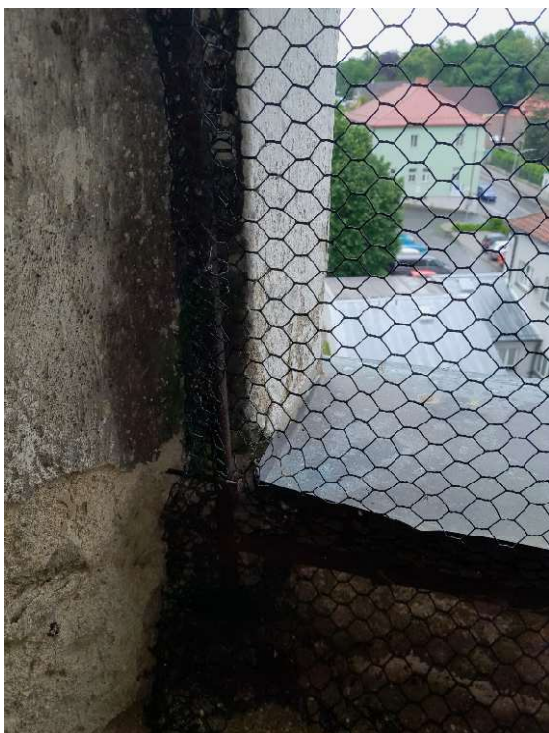
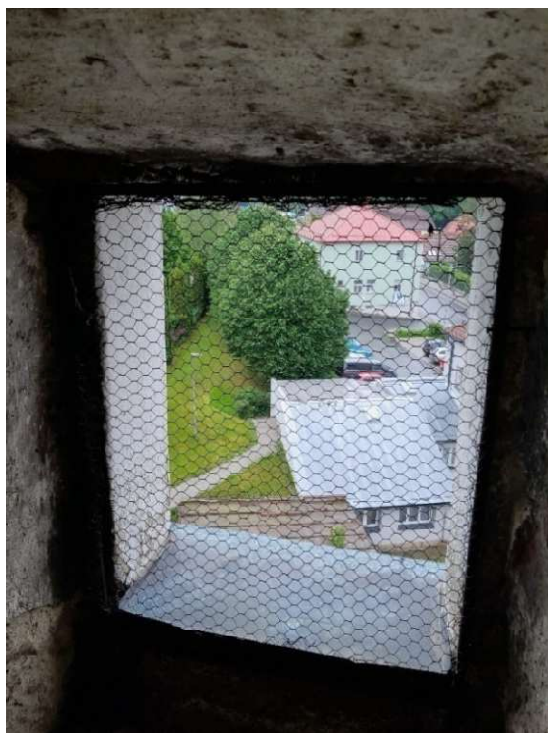
Jedná se o 3 ks oken (větracích otvorů) o rozměru 64 x 51 cm. Okenní otvory jsou lemovány pískovcovým portálem, konstrukci oken tvoří ocelové rámy, výplň je tvořena ocelovým pletivem, které umožňuje trvalé větrání prostoru, ale současně brání vniknutí ptáků do věže (Obr. č. 49 a Obr. č. 50).

Obr. č. 49 – Rám s výplní větracích otvorů

Obr. č. 50 – Rám s výplní větracích otvorů

- provede se demontáž původního rámu.
- rám bude zbaven vrstev starých nátěrových hmot pomocí odstraňovače nátěrů na rozpouštědlové bázi a následně povrchově upraveny antikoročním nátěrem (například kovářská černá matná)
- Nová výplň pletivo s oky 15x15 mm drát 1,5 mm – stejné pletivo jako stávající.

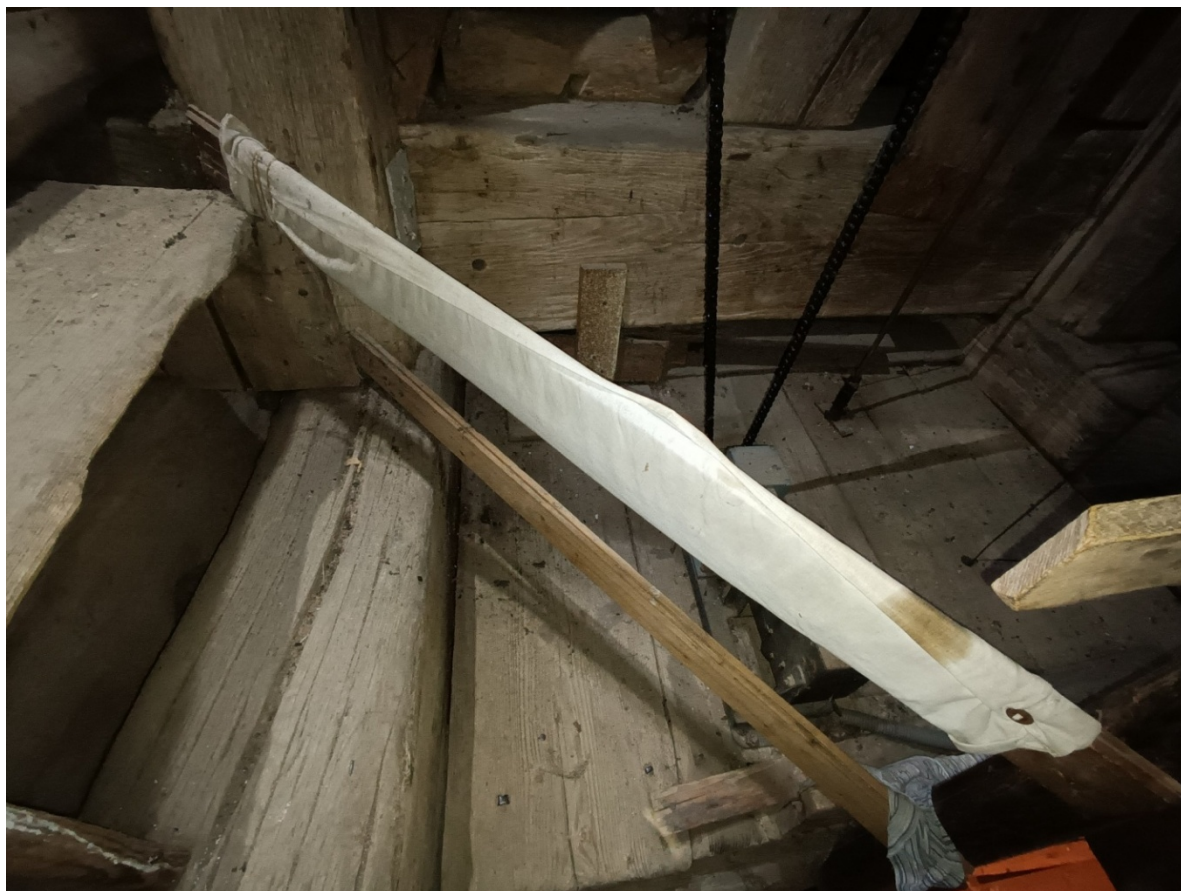
Obr. č. 58 – Zábradlí a provizorní zábrana kolem schodišťového otvoru ve 4NP

Provede se demontáž původního nevyhovujícího zábradlí. Demontáž se provede co nejšetrněji, aby nebyly poškozeny navazující konstrukce. Nové zábradlí bude provedeno jako dvoutyčové, kolem celé délky volného okraje schodišťového otvoru a ve směru výstupu, kde jsou další schodišťové stupně navazující nad výstupním schodišťovým ramenem (Obr. č. 58 a Obr. č. 59), bude pokračovat pevné madlo tak, aby bylo možné se bezpečně přidržovat po celé délce výstupu nebo sestupu po schodech. Nové zábradlí bude tvořeno dvěma dřevěnými sloupky o rozměru 8x8 cm a výšce 90cm. Osazeny budou v místě původních sloupků za pomoci hřebů. Mezilehlá tyč zábradlí i madlo budou začepovány do nových sloupků a budou kotveny i do stávajících dřevěných konstrukcí jako ve stávajícím stavu. Nové madlo a mezilehlá tyč zábradlí v místě, kde v současné době zábradlí schází, budou kotveny do nového krajního sloupku a stávajících dřevěných konstrukcí kolem schodišťových stupňů nad schodišťovým ramenem tak, aby byla ochrana proti pádu co nejúčinnější.

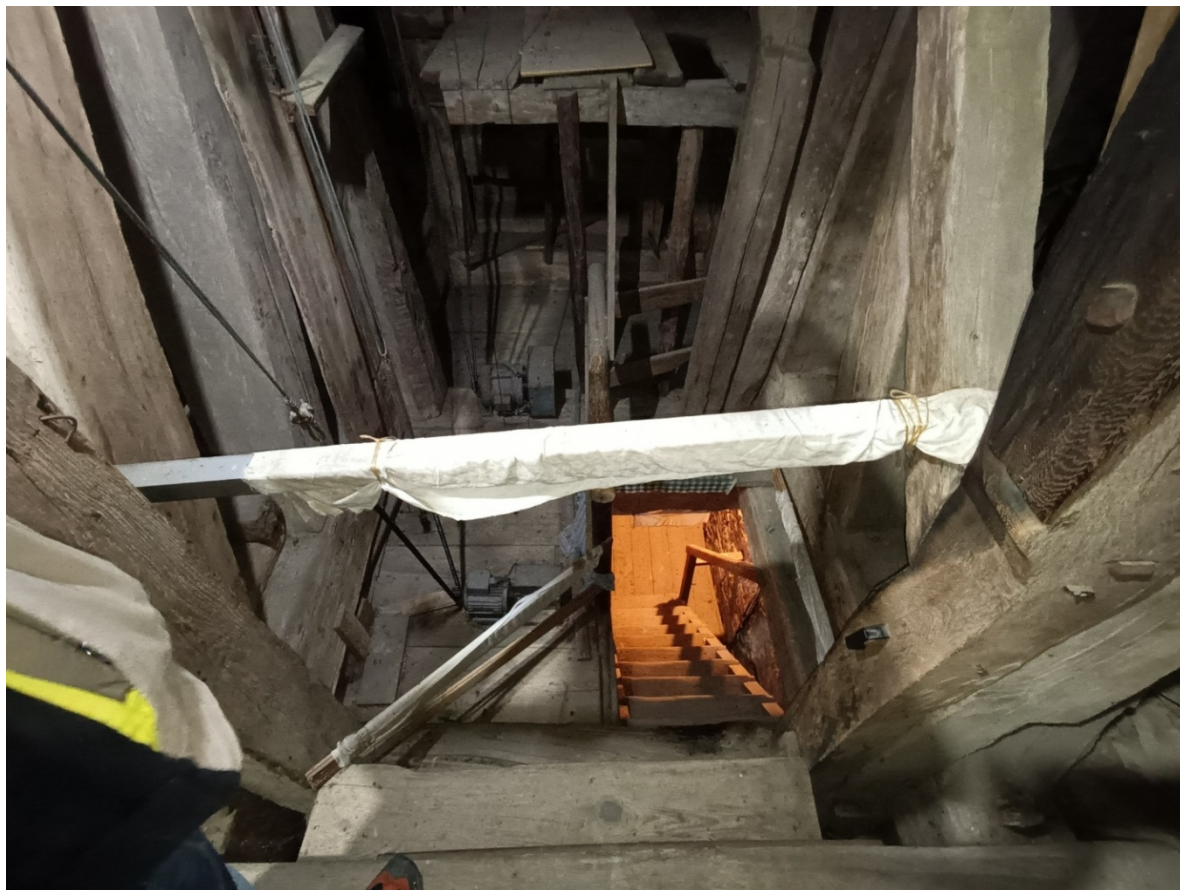
Obr. č. 59 – Zábradlí a provizorní zábrana kolem schodišťového otvoru ve 4NP

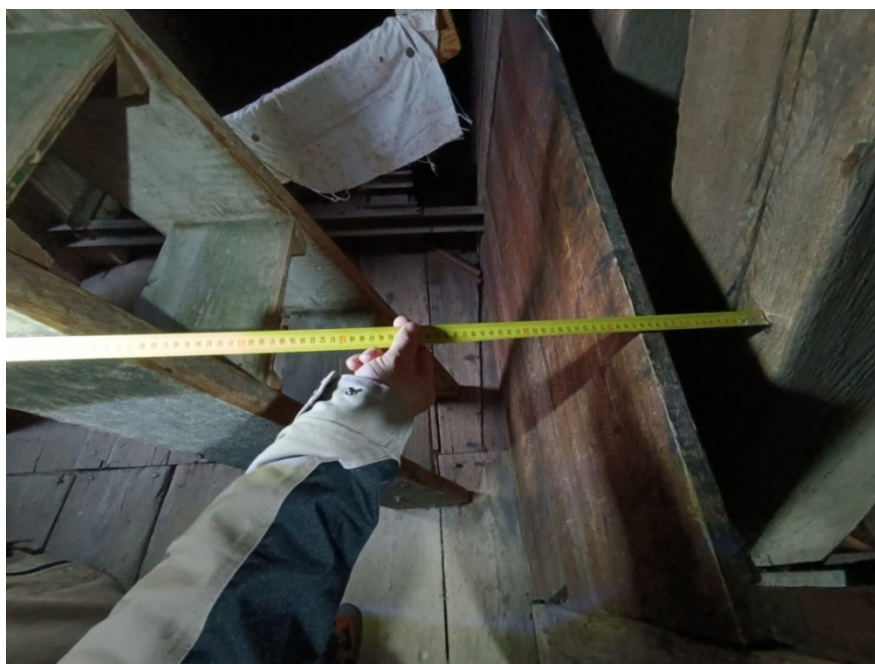
Jelikož umístění schodišťového ramene ani jeho šířka nevyhovují požadavkům požární bezpečnosti, které stanovují minimální šířku únikového pruhu na 550mm, bude schodišťové rameno odsunuto dále od zvonové stolice tak, aby před prvním schodišťovým stupněm byl prostor o šířce min. 550mm a celé schodišťové rameno bude rozšířeno na šířku schodišťových stupňů 550mm.

Obr. č. 62 – Žebříkové schodišťové rameno pro přístup do mezipatra

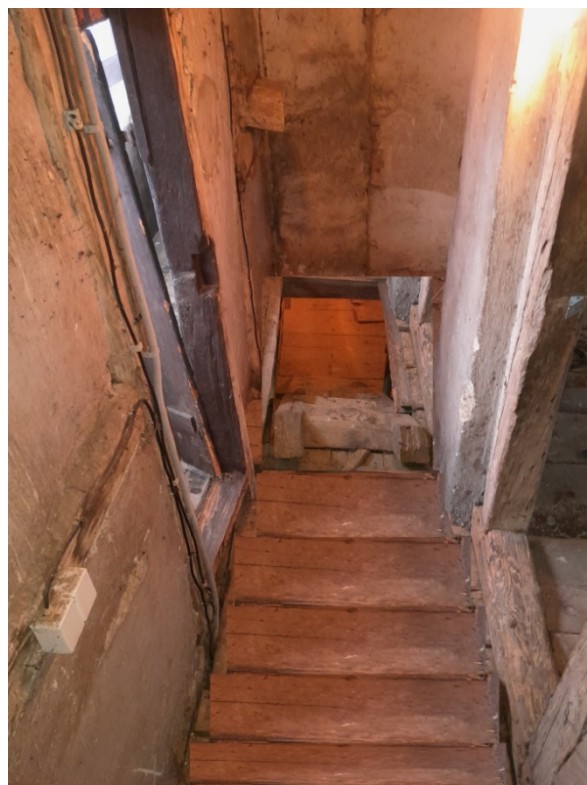
Obr. č. 68 – Fotomontáž uvažovaného posunutí schodišťového otvoru mimo dveře
