**SO 06**

**Soubor vybraných vnitřních a vnějších dveří  
farního kostela sv. Vavřince ve Vizovicích**

**RESTAURÁTORSKÝ ZÁMĚR**

**Ve Zlíně dne 28. 7. 2023  
Vypracoval Bc. Zdeněk Holý, DiS.**

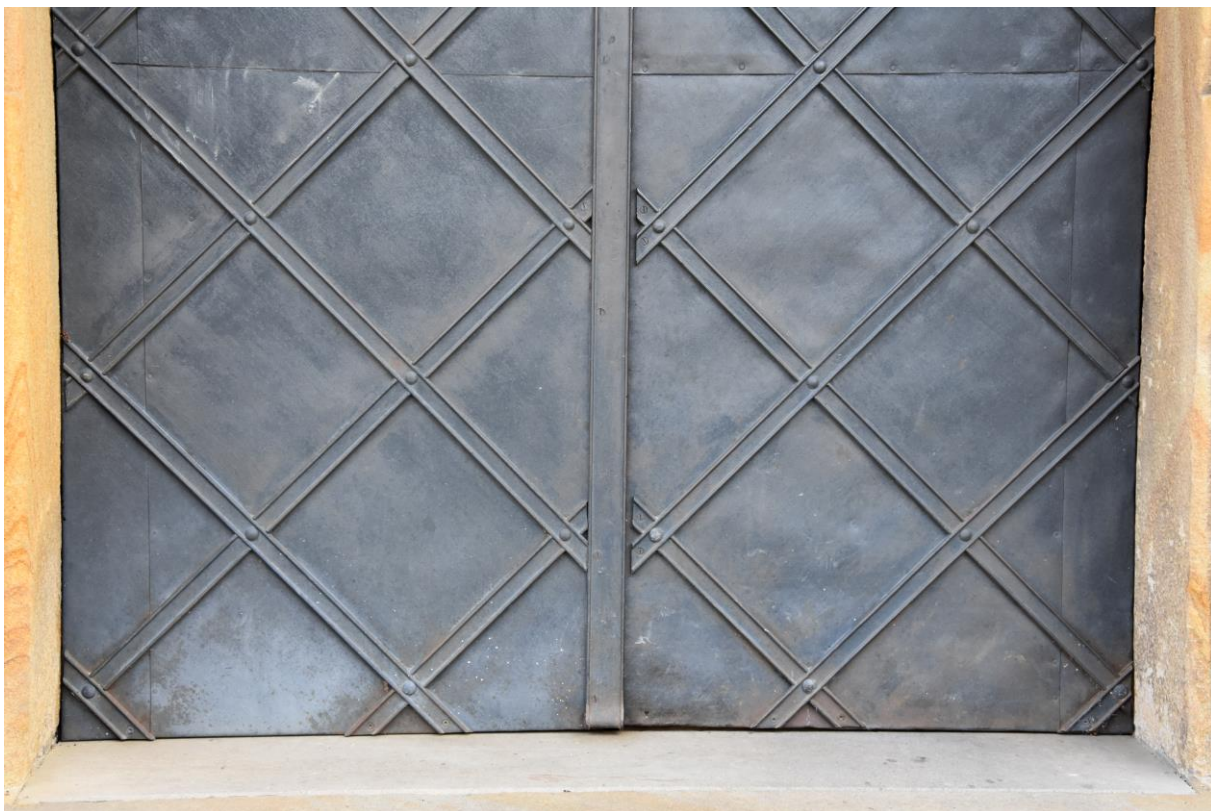
**Vstupní dveře západního průčelí, detail vnějšího oplechování spodní části.**

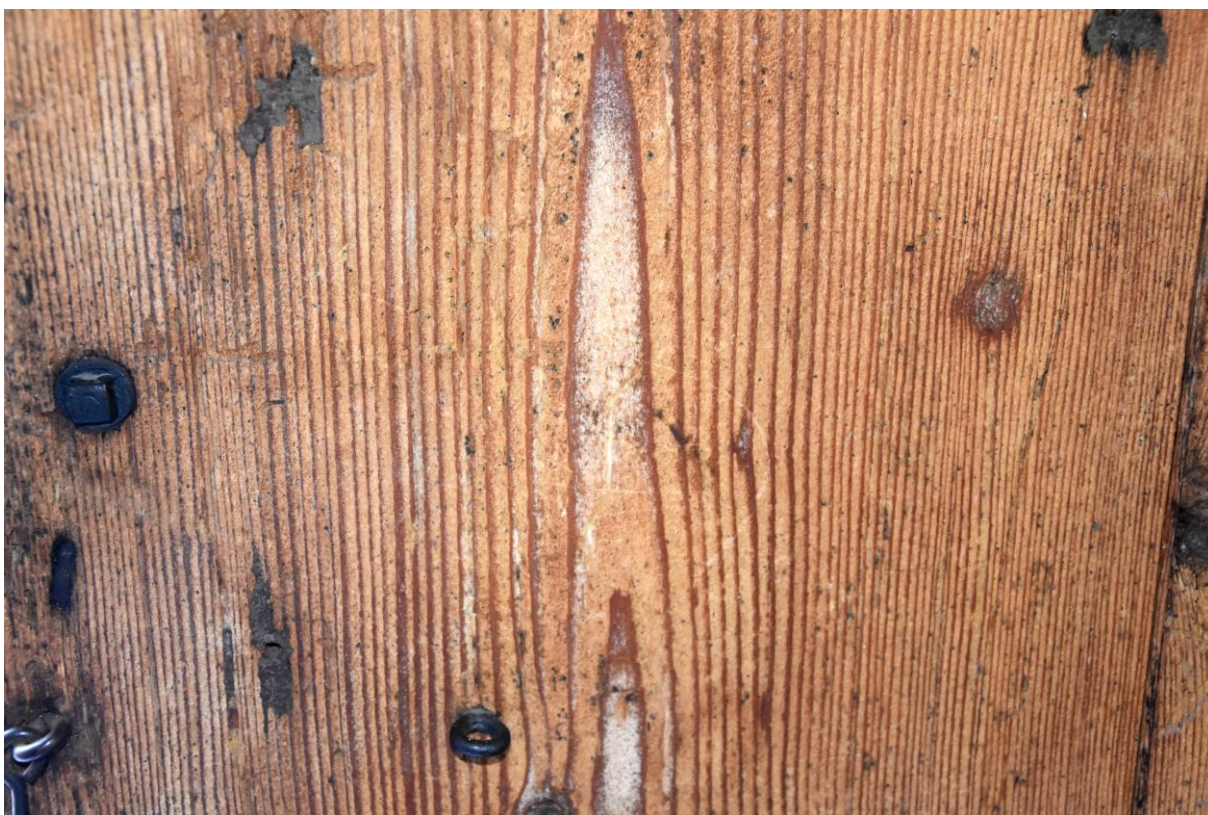
- Vnitřní dřevěná plocha byla v rámci opravného zásahu v 90. letech 20. století zbavena původního nátěru technologií pískování hrubým abrazivem, což vedlo ke vzniku výrazné struktury na dřevěných prvcích. Došlo k odstranění zejména měkké jarní vrstvy jehličnatého dřeva.

**Vstupní dveře západního průčelí, detail stavu dřevní hmoty vnitřní plochy.**

- Vnitřní plocha dveří bude broušena kvůli odstranění povrchových nerovností vzniklých pískováním. Cílem není úplné srovnání povrchu dřevní hmoty, ale odstranění nevhodných stop abraziva, které vytvořilo zejména v měkčí části dřeva malé dolíčky. Spolu s broušením dřeva bude provedeno také mechanické odstranění zbytků nepůvodního nátěru. Broušení bude provedeno ručně brusivem na měkké podložce tak, aby tato kopírovala přirozenou strukturu dřevní hmoty, ale zároveň aby odstraňovala výše popsané nevhodné stopy abraziva. Bude použito brusivo hrubosti 120 – 220.

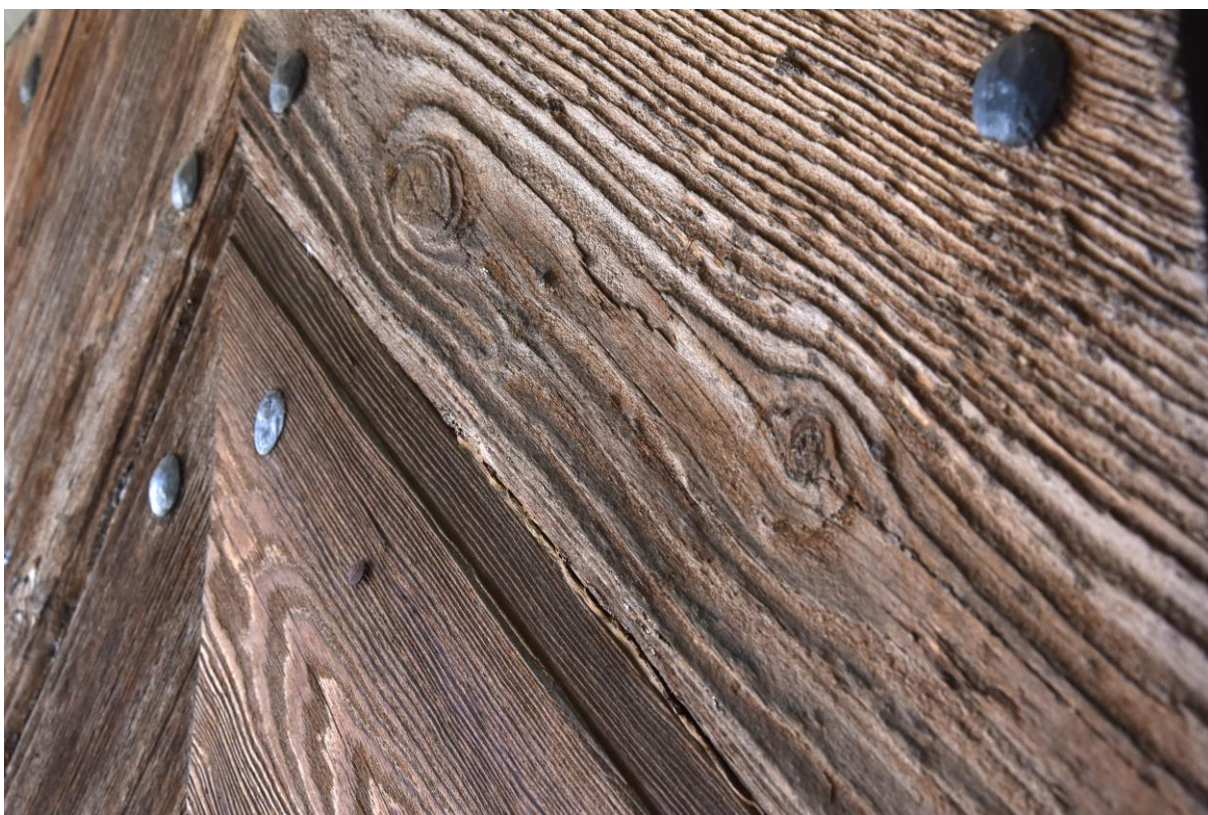
- Na dveřích byla v 90. letech 20. století provedena zásadní oprava, při které došlo k oboustrannému odstranění starších nátěrů technikou pískování. Tím došlo k výraznému odstranění měkkých částí dřevní hmoty a vzniku neautentické struktury povrchu. To má za následek výrazné usazování nečistot v povrchu dřeva.
- Celková konstrukční pevnost dveří je dobrá bez patrných defektů.
- Zámek na dveřích je novější ale kvalitně zpracovaný, pravděpodobně původní zámek nad ním není funkční.
- Na lícové ploše jsou ve výsušných spárách vloženy lišty z jehličnatého dřeva, většina je však uvolněna a ze spár vypadává, ve spárách se také lokálně vyskytují různé tmely.
- Na spodním okraji vnitřní plochy je sekundárně umístěn měděný okopový plech pomocí měděných hřebíků.
- Na ocelových prvcích lokální povrchová koroze.
- Na předmětu nejsou stopy aktivní činnosti dřevokazného hmyzu či hub.

**Dveře západního průčelí levé, detail stavu dřevní hmoty, vnější plocha.**

- Vnitřní i vnější plocha dveří bude broušena kvůli odstranění povrchových nerovností vzniklých pískováním. Cílem není úplné srovnání povrchu dřevní hmoty, ale odstranění nevhodných stop abraziva, které vytvořilo zejména v měkčí části dřeva malé dolíčky. Spolu s broušením dřeva bude provedeno také mechanické odstranění zbytků nepůvodního nátěru. Broušení bude provedeno ručně brusivem na měkké podložce tak, aby tato kopírovala přirozenou strukturu dřevní hmoty, ale zároveň aby odstraňovala výše popsané nevhodné stopy abraziva. Bude použito brusivo hrubosti 120 – 220.

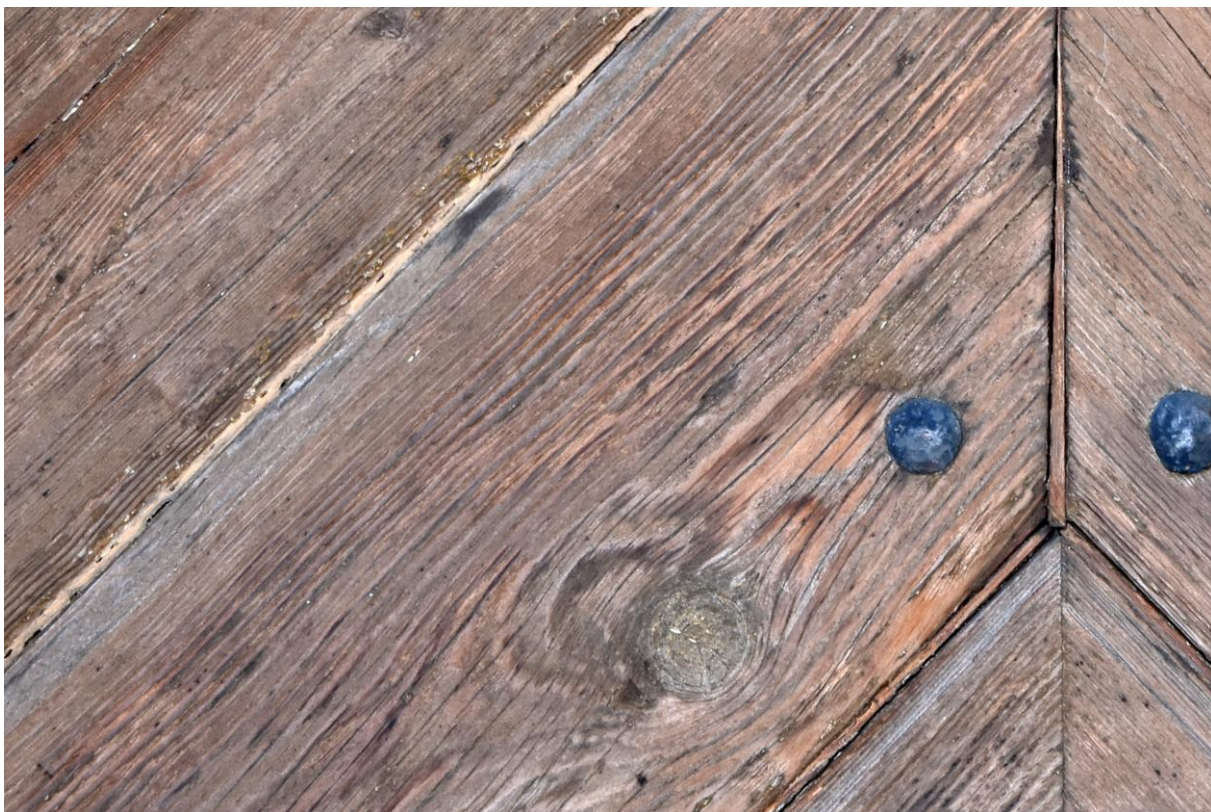
**Dveře západního průčelí levé, detail stavu dřevní hmoty, vnější plocha.**

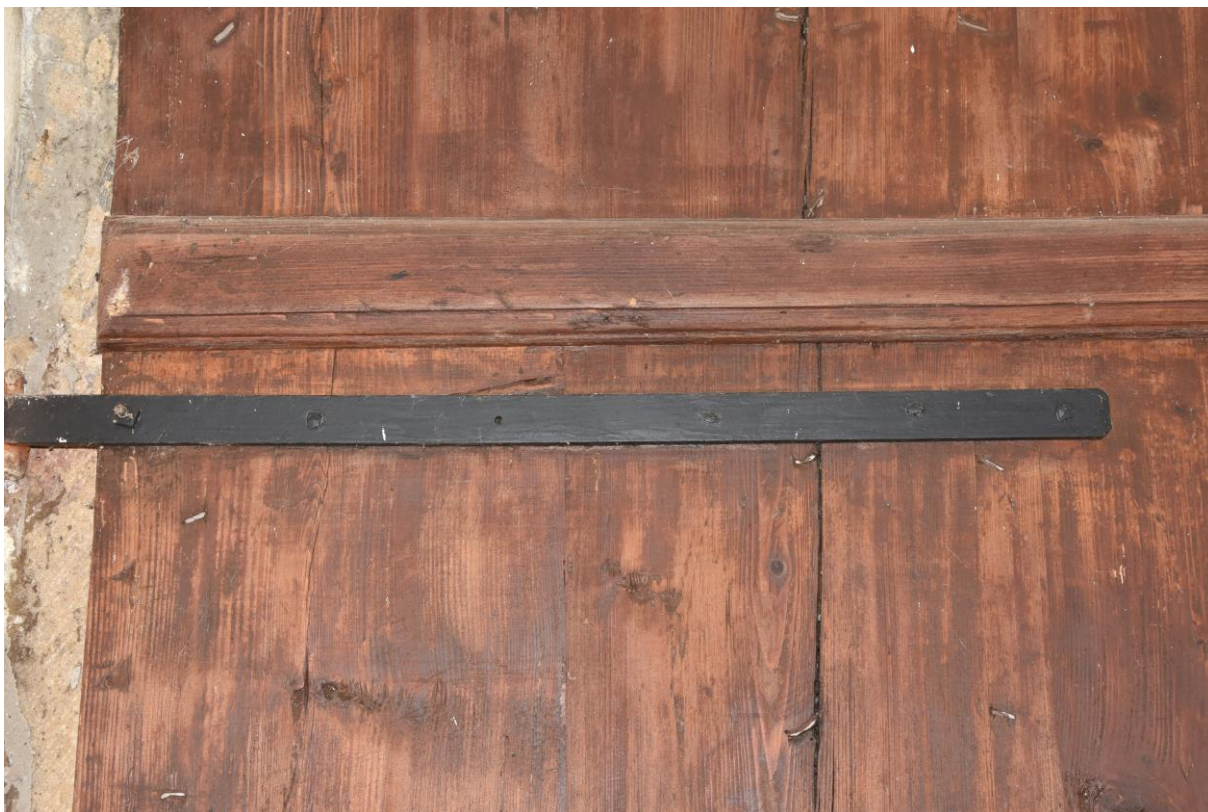
- Horní pásový pant dveří není původní, podle způsobu zpracování pochází zřejmě ze dvacátého století.
- Na lícové ploše jsou ve výsušných spárách vloženy lišty z jehličnatého dřeva, většina je však uvolněna a ze spár vypadává, ve spárách se také lokálně vyskytují různé tmely.

**Dveře západního průčelí pravé, detail druhotného pásového závěsu, vnitřní plocha.**

Jde o původní dveřní konstrukci ze souboru kostelních dveří. Jejich současný vzhled je výsledkem úprav v 90. letech 20. století. Záměrem památkové obnovy je celková rehabilitace jejich vzhledu. Dveře jsou v současnosti zcela funkční včetně kování a tak budou práce spočívat zejména v úpravě jejich vzhledu a opravě některých nevhodných dřívějších zásahů. Druhotný horní pásový pant bude zachován.

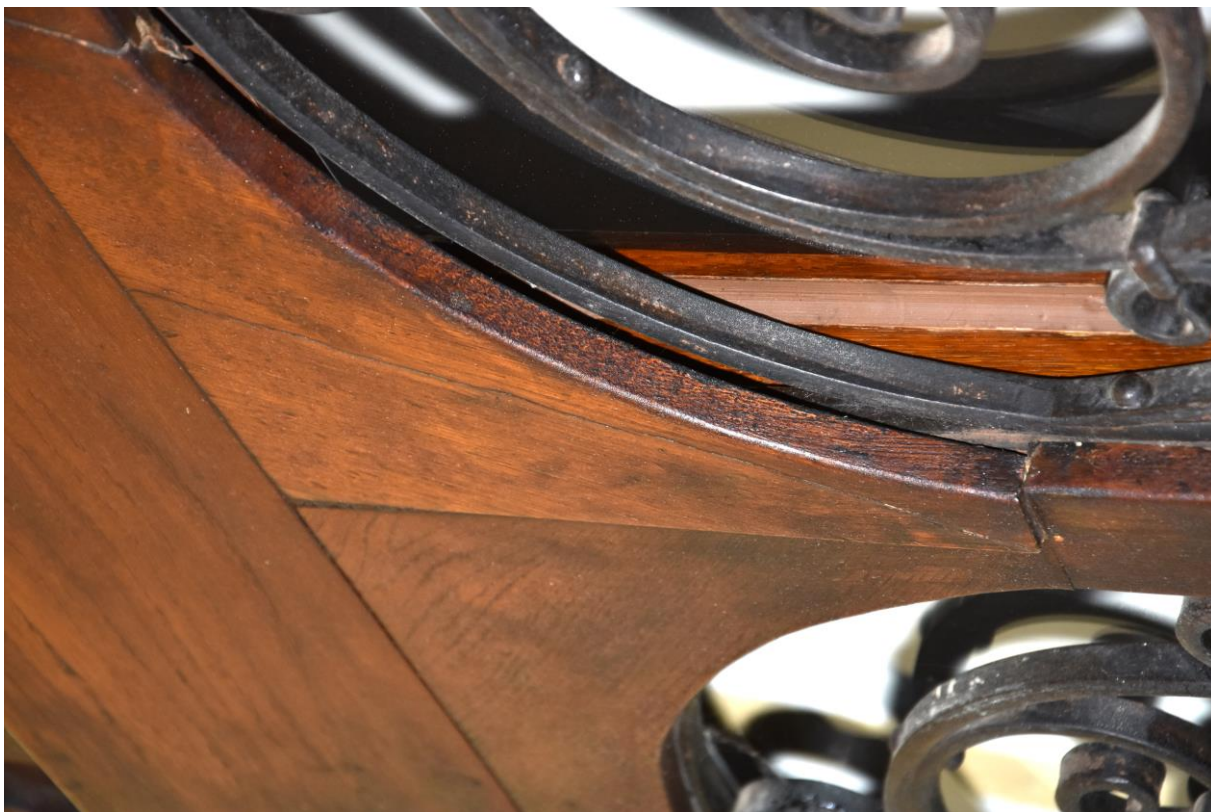
**Dveře západního vstupu vnitřní, detail poškození lepené konstrukce, vnější plocha.**

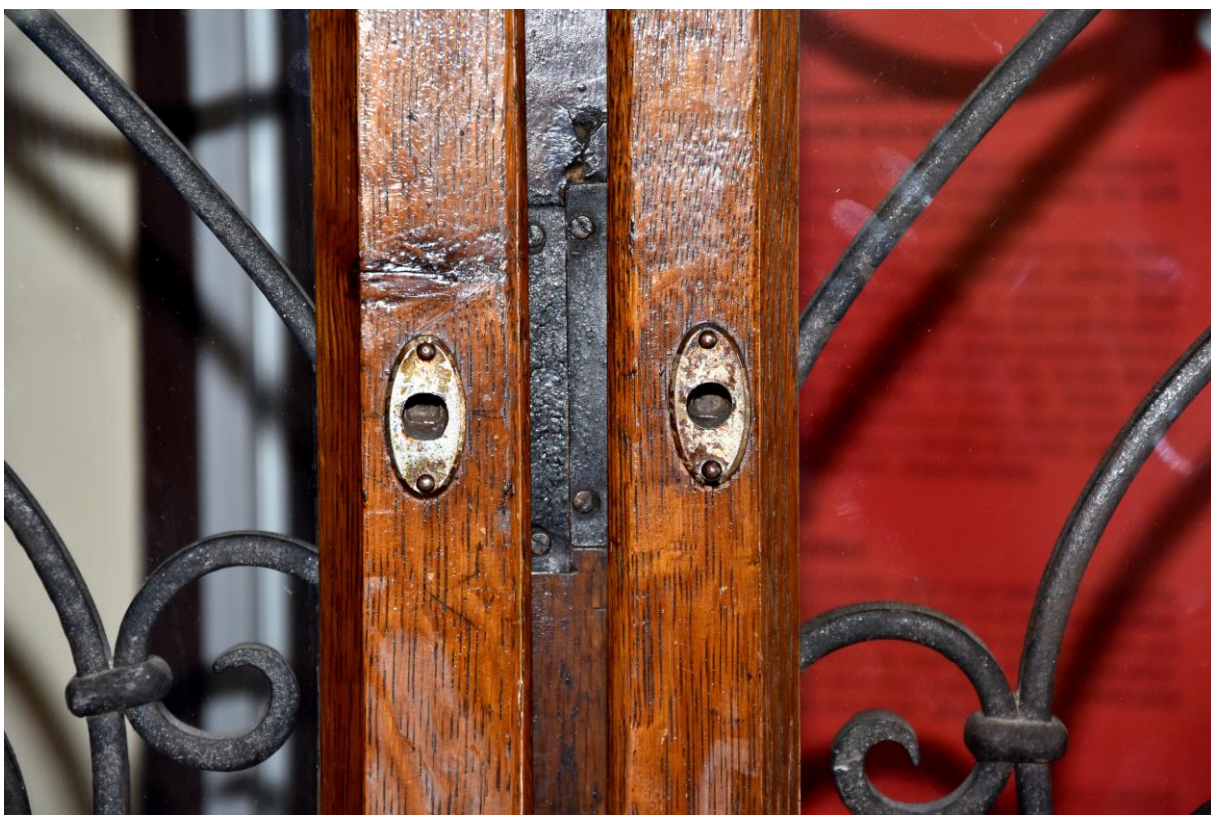
**Dveře západního vstupu vnitřní, detail chybějících kliček pro otvírání oken.**

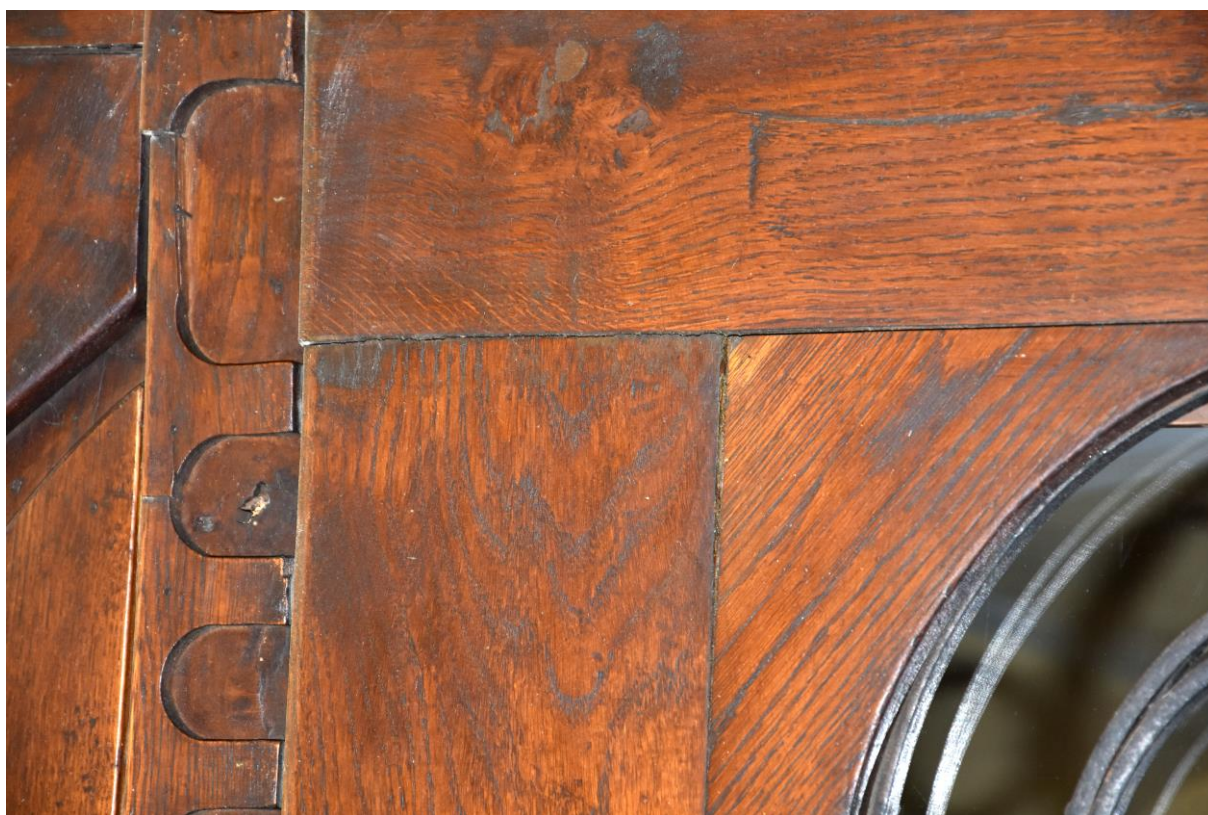
**Dveře západního vstupu vnitřní, detail odlomení obloučkového vlysu nad dveřmi, vnější plocha.**

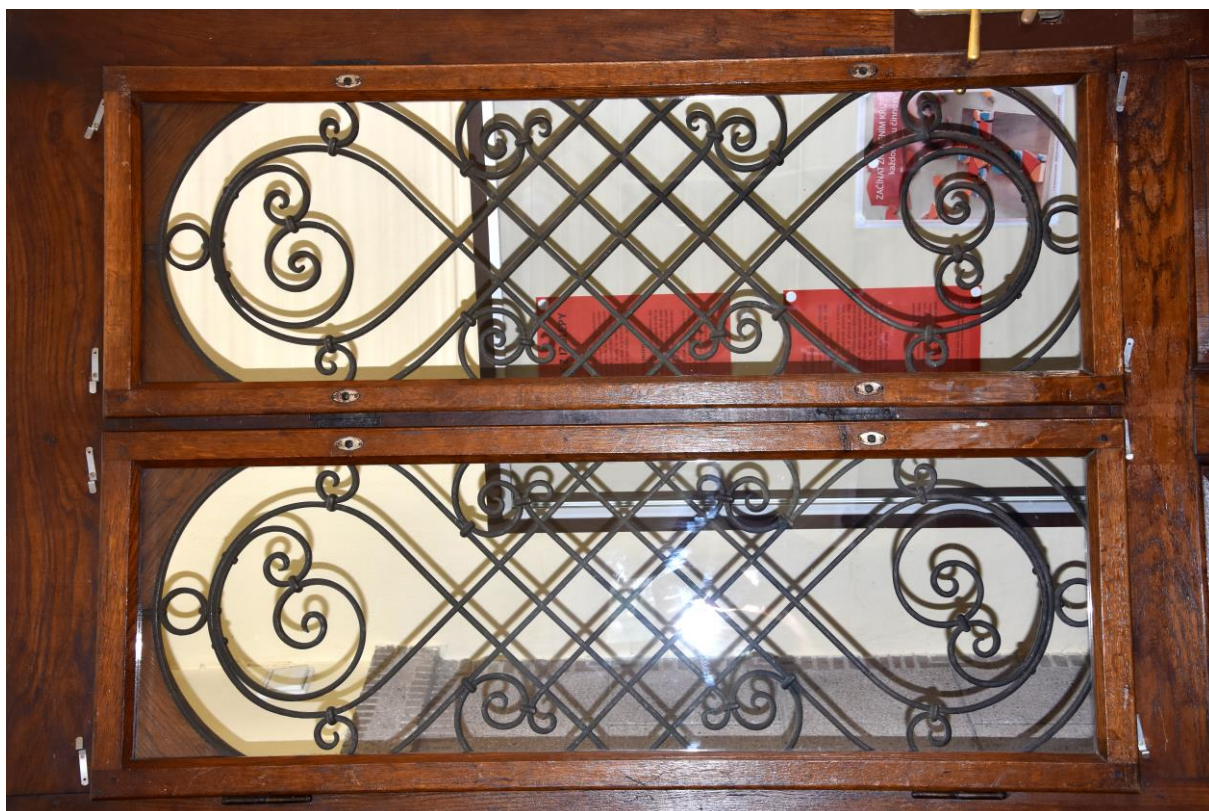
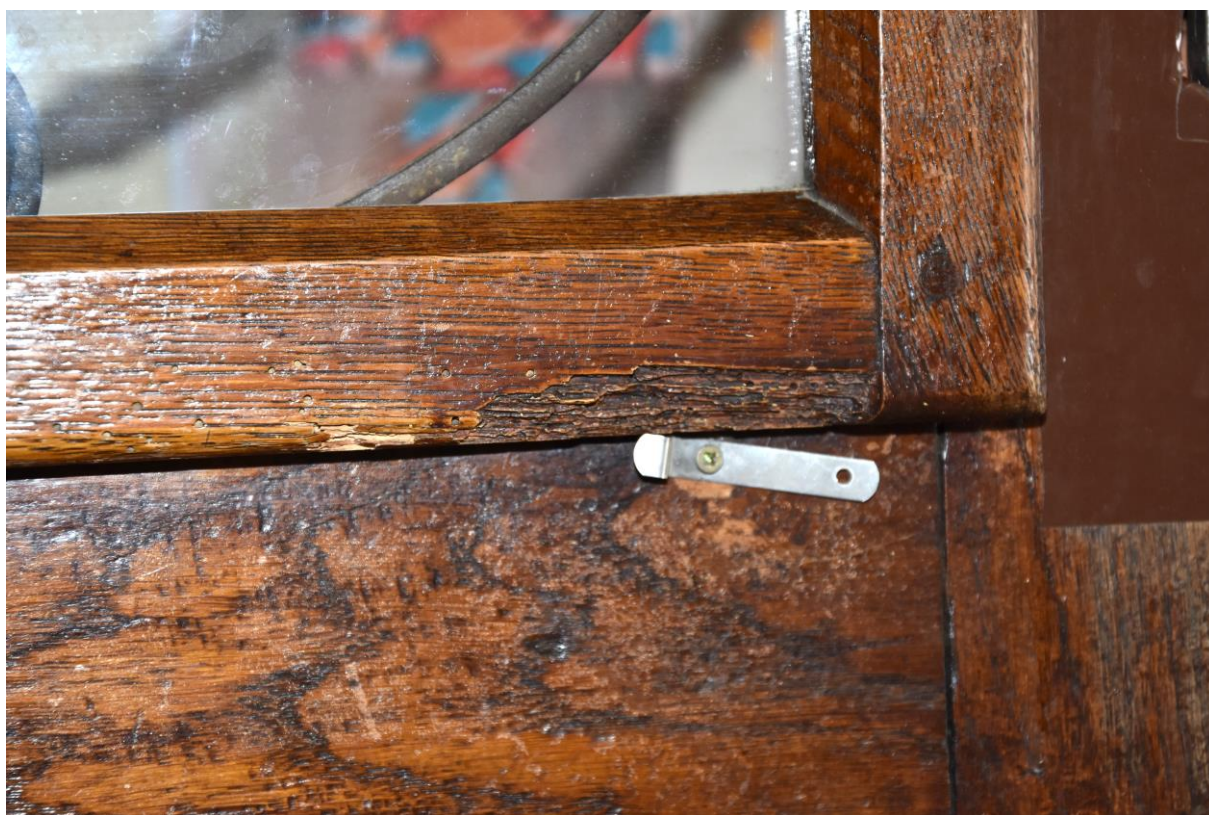
**Dveře západního vstupu vnitřní, detail otevíracích okýnek s druhotným kováním.**

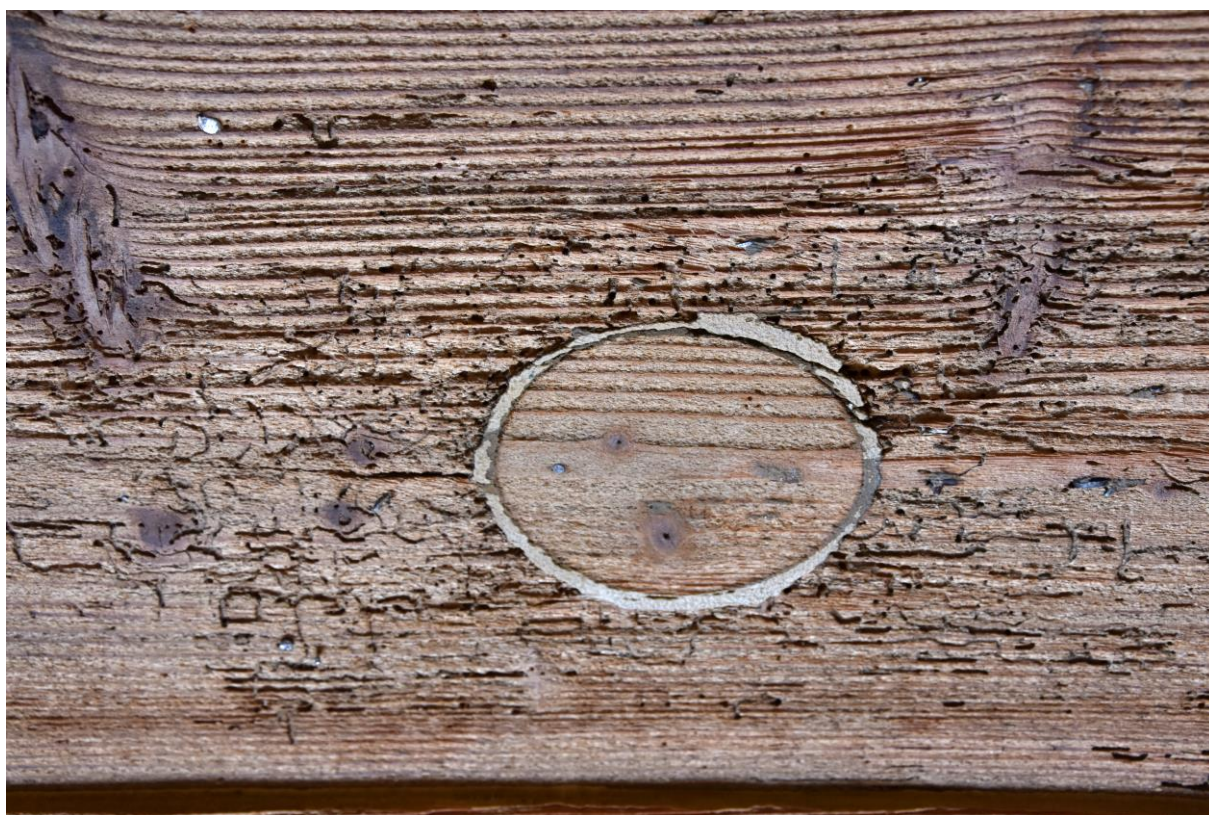
**Dveře severní balkon, detail druhotně vyplněného otvoru v ploše dveří, vnitřní plocha.**

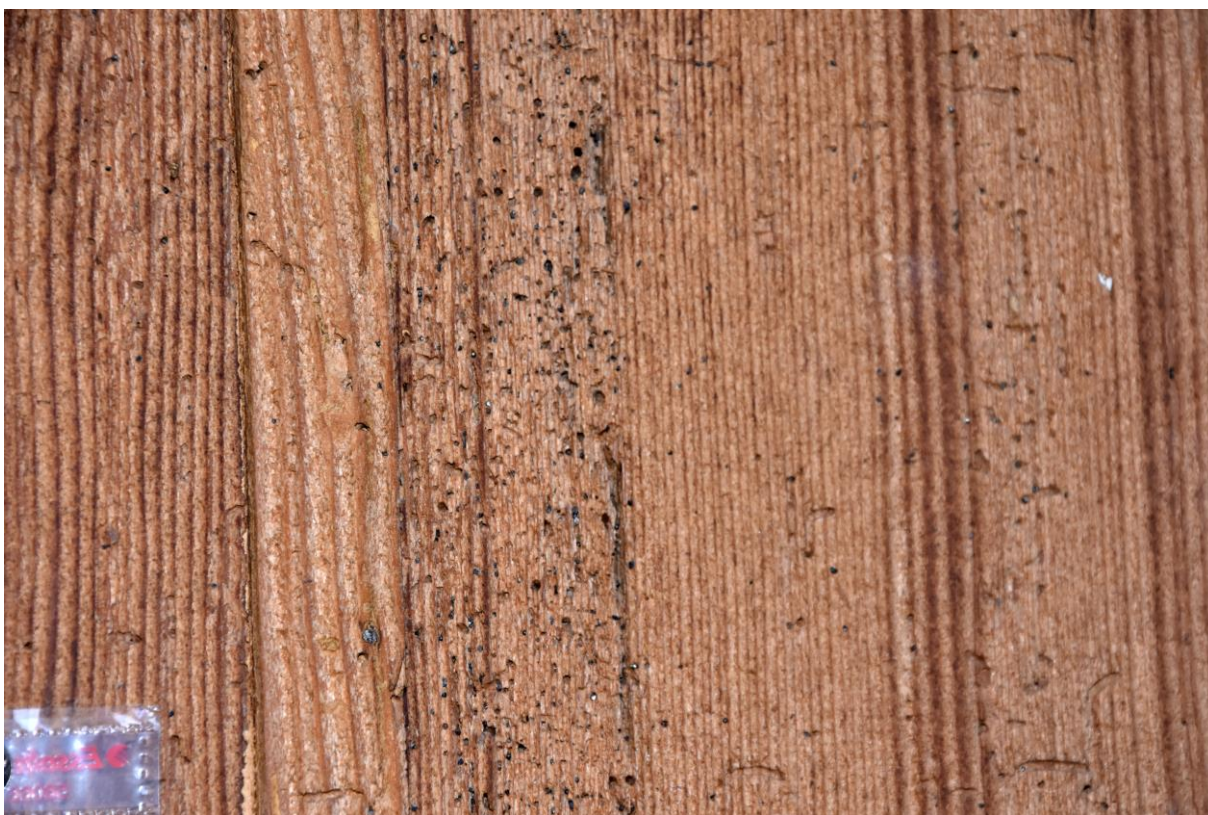
- Dveře byly při opravě v 90. letech 20. století oboustranně otryskány, plochy jsou tak silně poškozeny. Zejména v místech napadení dřevokazným hmyzem došlo k otevření chodbiček larev červotoče.
- Lícové plochy se skládanými šikmými vlysy nejsou původní a na dveře byly doplněny zřejmě v první polovině 20. století, stejně jako falešná zárubeň se zámkovým protikusem. Původně dveře tvořila pouze široká spárovka se svislými prkny, na líci zpevněná dvěma svlaky na rubové ploše a se dvěma pásovými panty.
- Původní spárovka dveří je silně napadena dnes již zřejmě neaktivním červotočem, jehož chodby jsou kvůli opískování otevřené do hloubky.
- Zámek je funkční, klika i štítky byly původně opatřeny černou povrchovou úpravou, která je opotřebovaná pravidelným používáním.

**Dveře na kůr severní, detail stavu dřevní hmoty, vnitřní plocha**

Je velmi pravděpodobné, že dveře byly původně opatřeny krycím nátěrem. Zbytky takového nátěru v šedé barvě můžeme najít například na konstrukčních prvcích schodiště i zábradlí na věž kostela. Vzhledem k silně poškozenému a neesteticky vyhlížejícímu povrchu dveří navrhujeme obnovení krycího nátěru na obou plochách dveří včetně zárubně.
