RESTAURÁČNÍ ZÁMĚR

Kamenné stříšky pilířů západní ohradní zdi v areálu bývalého cisterciáckého kláštera ve Velehradu

Vypracoval: Ak. soch. René Tikal
Stochovská 141
Praha Ruzyně

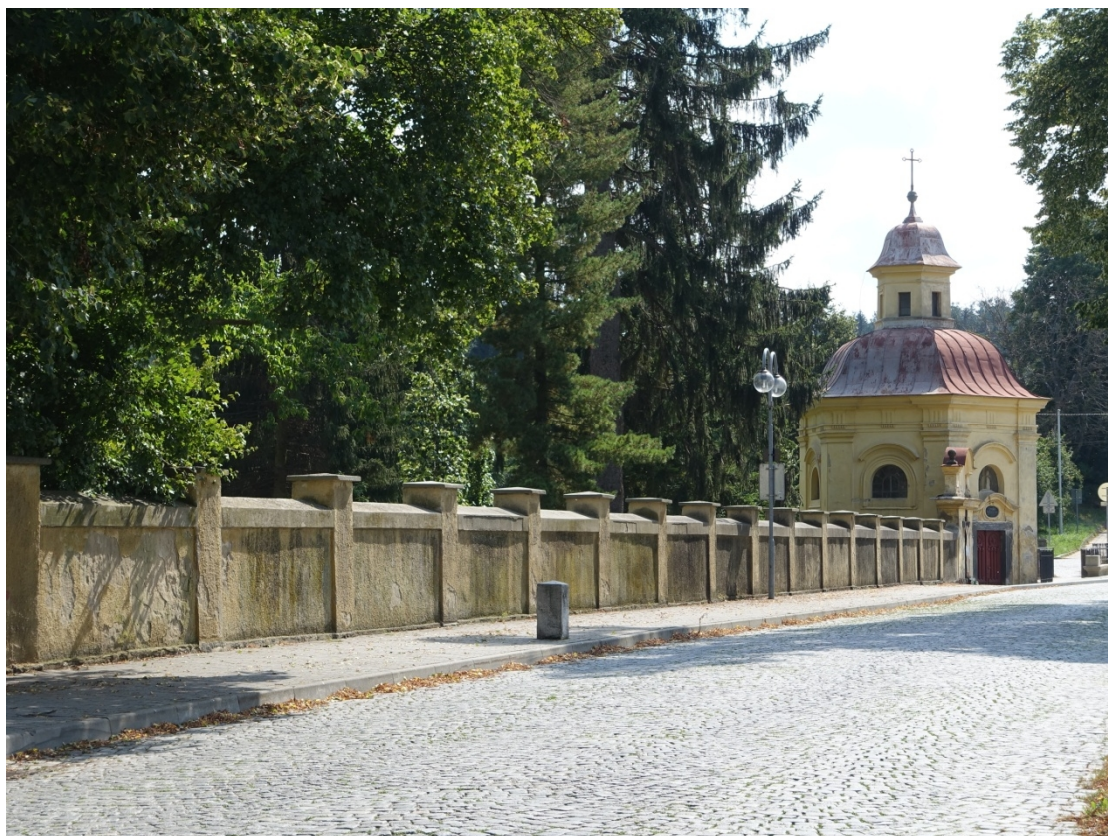
Kaple sv. Jana Nepomuckého s přilehlou ohradní zdí, celkový pohled od S – stav před restaurováním

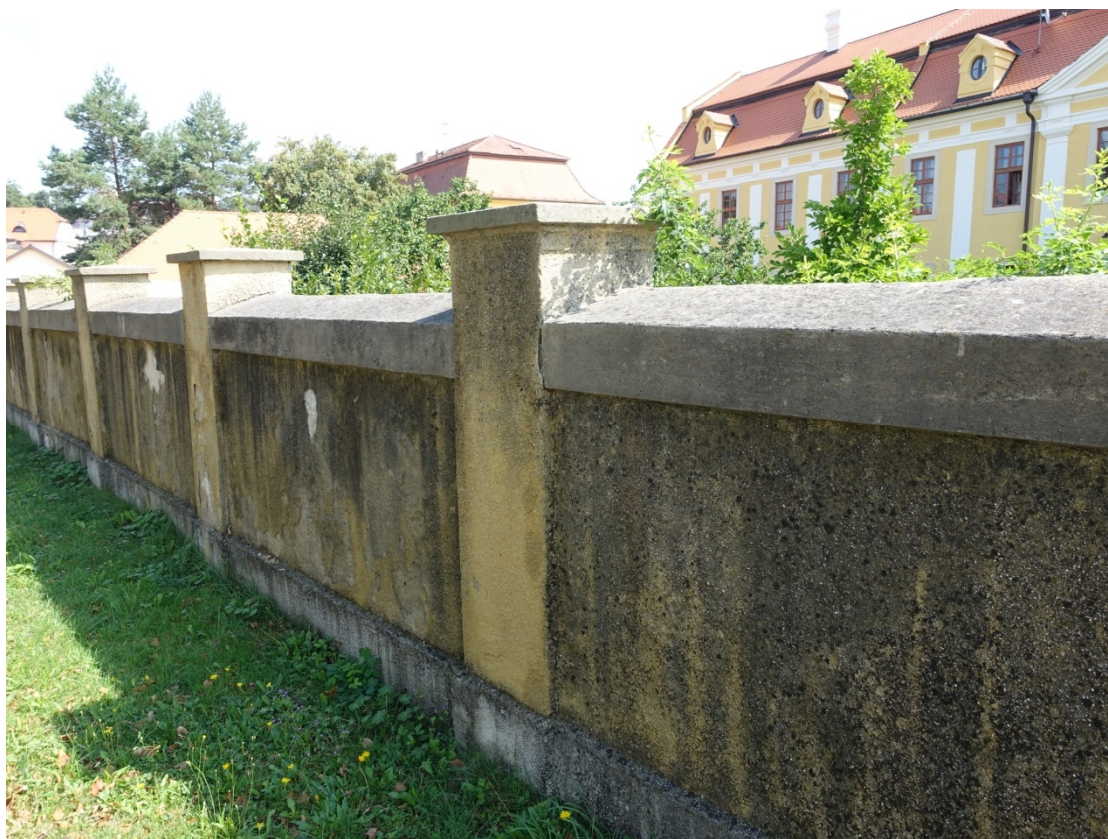
Ohradní zeď, celkový pohled od JZ – stav před restaurováním

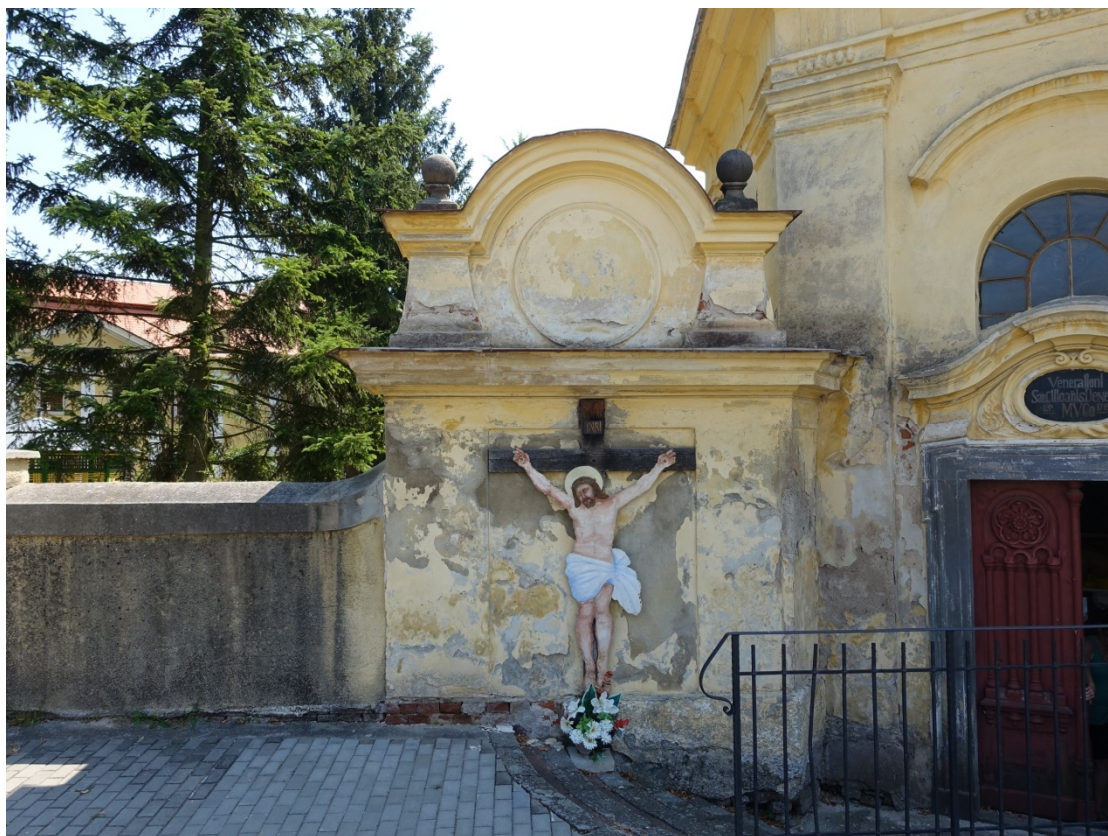
Přechod mezi kaplí a ohradní zdí, pohled od Z – stav před restaurováním

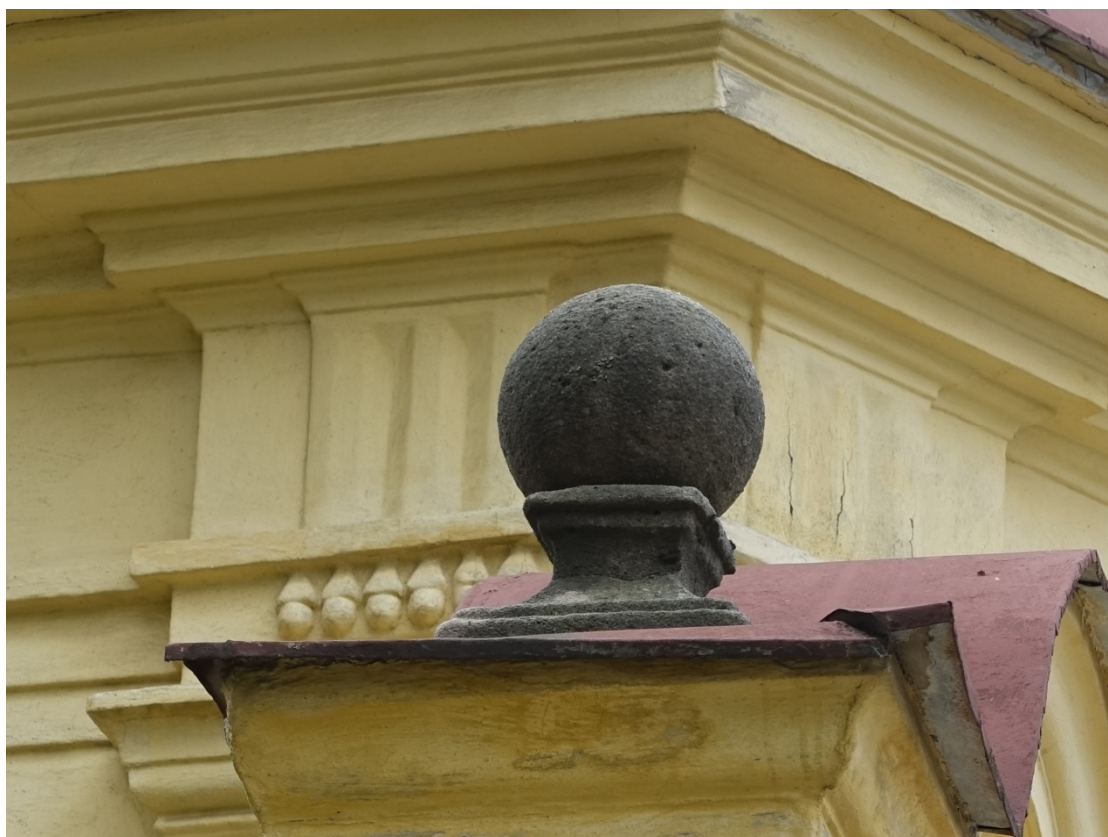
- Kamenné kuželky završené koulí (na vrcholové římse přechdní části ohradní zdi u kaple sv. Jana Nepomuckého) jsou napadeny biodepozity, silně prachovými depozity, obsahují drobná mechanická poškození, v jednom případě je prasklina ve výžlabu.

Ohradní zeď, detail kamenné kuželky zakončené koulí – patrná mechanická poškození i prasklina ve výžlabu, stav před restaurováním

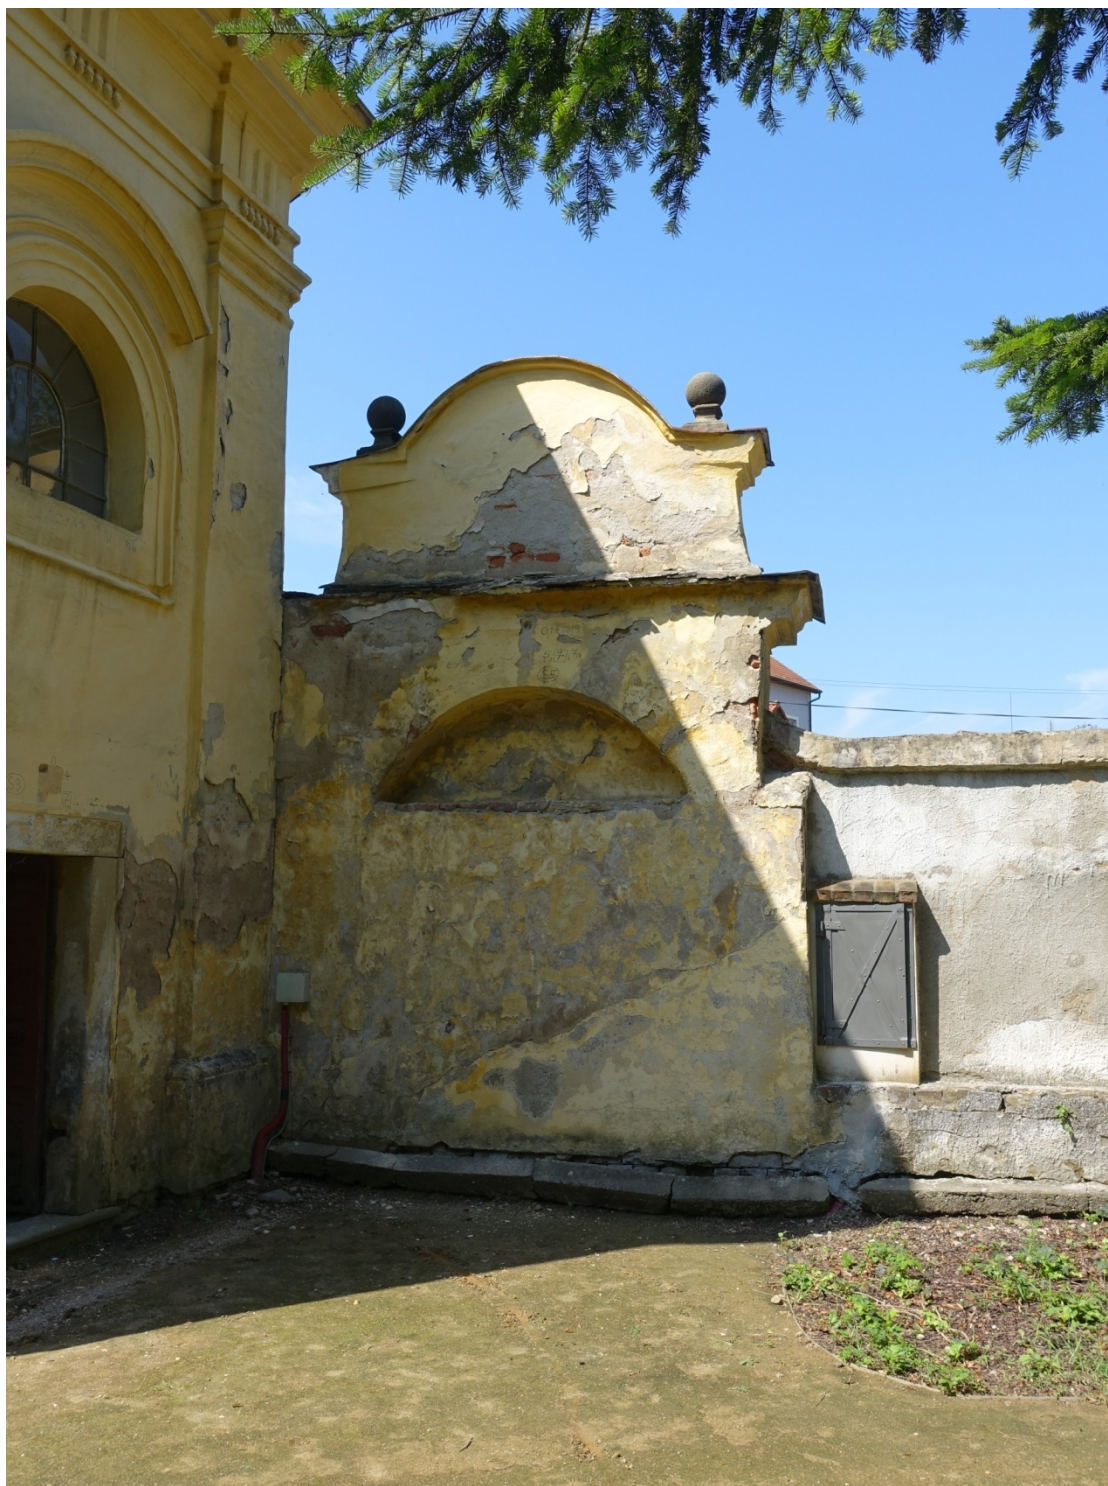
Přechod mezi kaplí a ohradní zdí, pohled od V – na vrcholové římse dvě kuželky završené koulí, stav před restaurováním

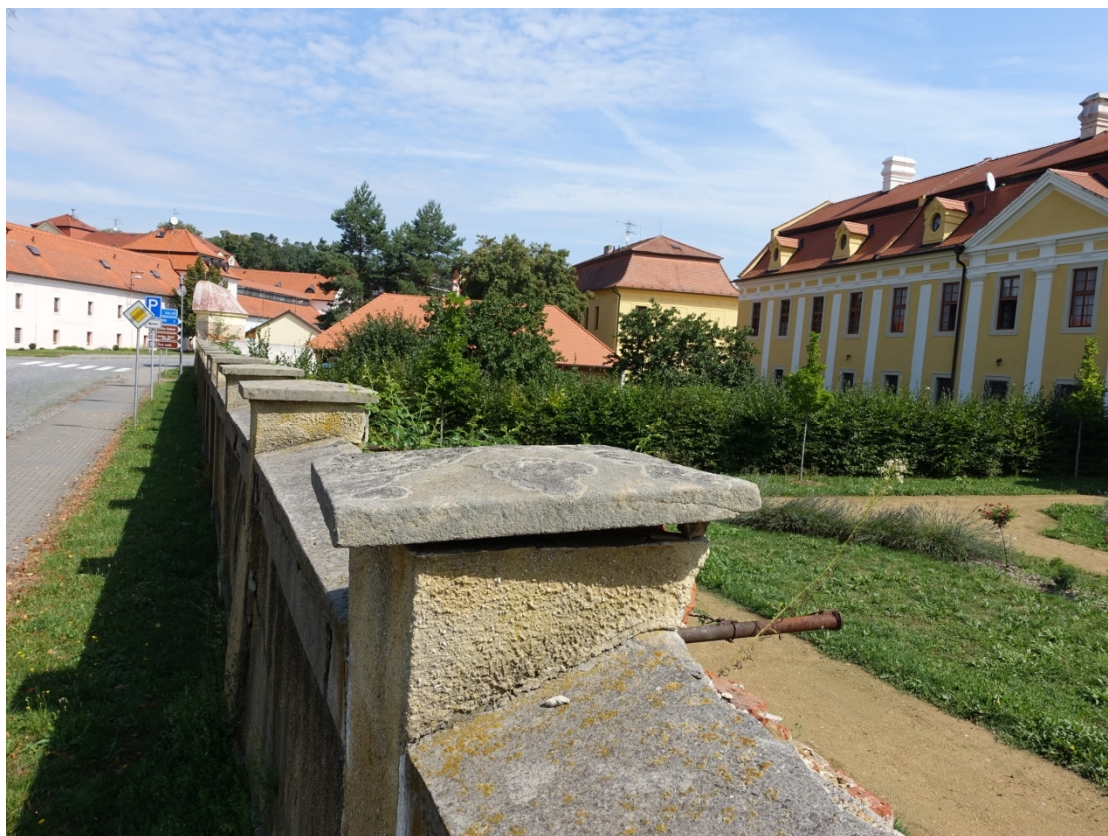
Ohradní zeď, pohled od J – kamenné stříšky pilířů jsou napadeny biodepozity (mechy, lišejníky) a černými usazeninami, stav před restaurováním

Snímání biodepozitů – prostředek s biocidními a fungicidními účinky.

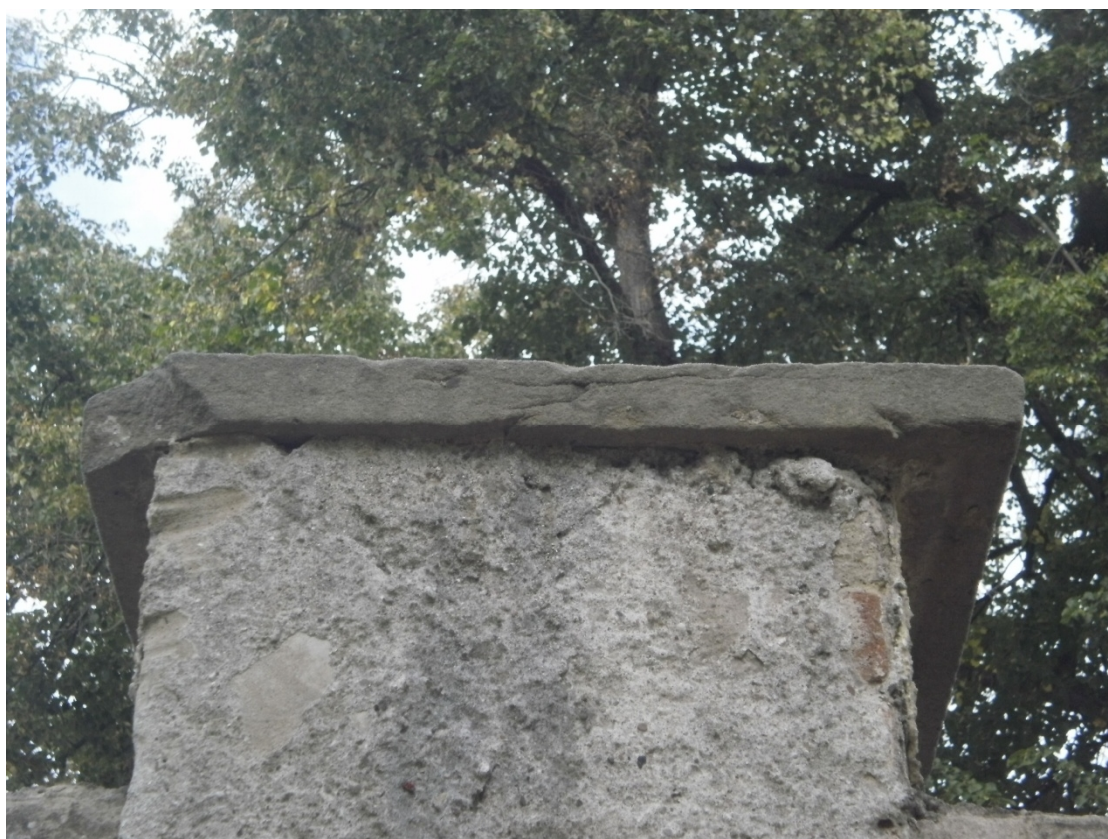
- Silné napadení biodepozity a lokální znečištění prachovými usazeninami.
- Lokálně se vyskytuje koroze povrchu kamene.
- Drobná mechanická poškození a oděrky.
- Dožilé, převážně vyplavené nebo odpadávající spárování.
- Některé kamenné stříšky jsou narušené mikrotrhlinami, jiné mají mechanicky silně poškozené rohy. Nejméně v jednom případě je poškození takového rozsahu, že bude vhodné nahrazení novým kusem.
- Některé, původně pískovcové stříšky, byly novodobě nahrazeny betonovými.

Ohradní zeď, detail kamenné stříšky pilíře – patrná mechanická poškození a praskliny, stav před restaurováním

bázi se zachováním barevnosti a struktury jakou má okolní autentická hmota. U rozsáhlejších doplňovaných partií (rohové partie stříšek pilířů ohradní zdi) bude použita armatura z nekorodující oceli. V jednom případě je poškození takového rozsahu, že bude stříška nahrazena kopií. Betonové stříšky, suplující kámen, budou nahrazeny odpovídajícím přírodním materiálem. Na závěr, po příslušné technologické pauze a po provedení lokálních barevných retuší, bude provedena paropropustná hydrofobizace povrchu kamene.

Injektáž prasklin – injektážní směs na základě směsného hydraulického vápenného pojiva nebo akrylátová pryskyřice.

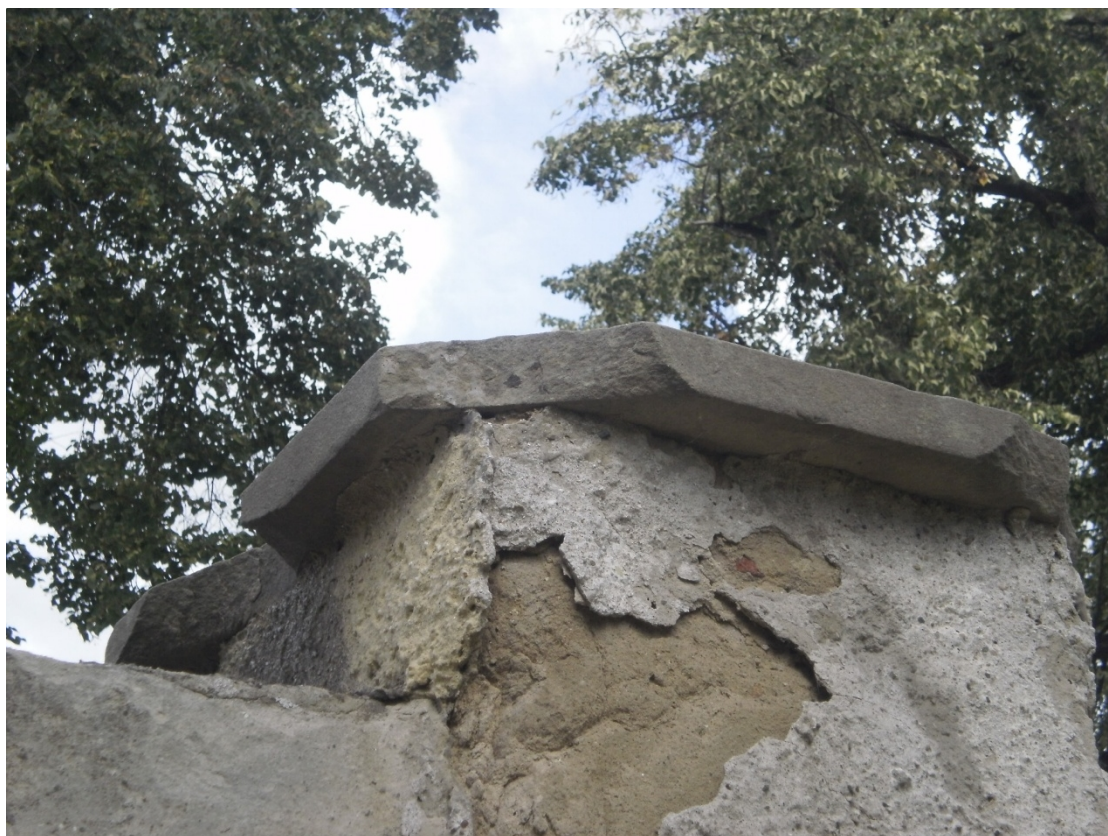
Ohradní zed', detail kamenné stříšky pilíře – patrná mechanická poškození, stav před restaurováním

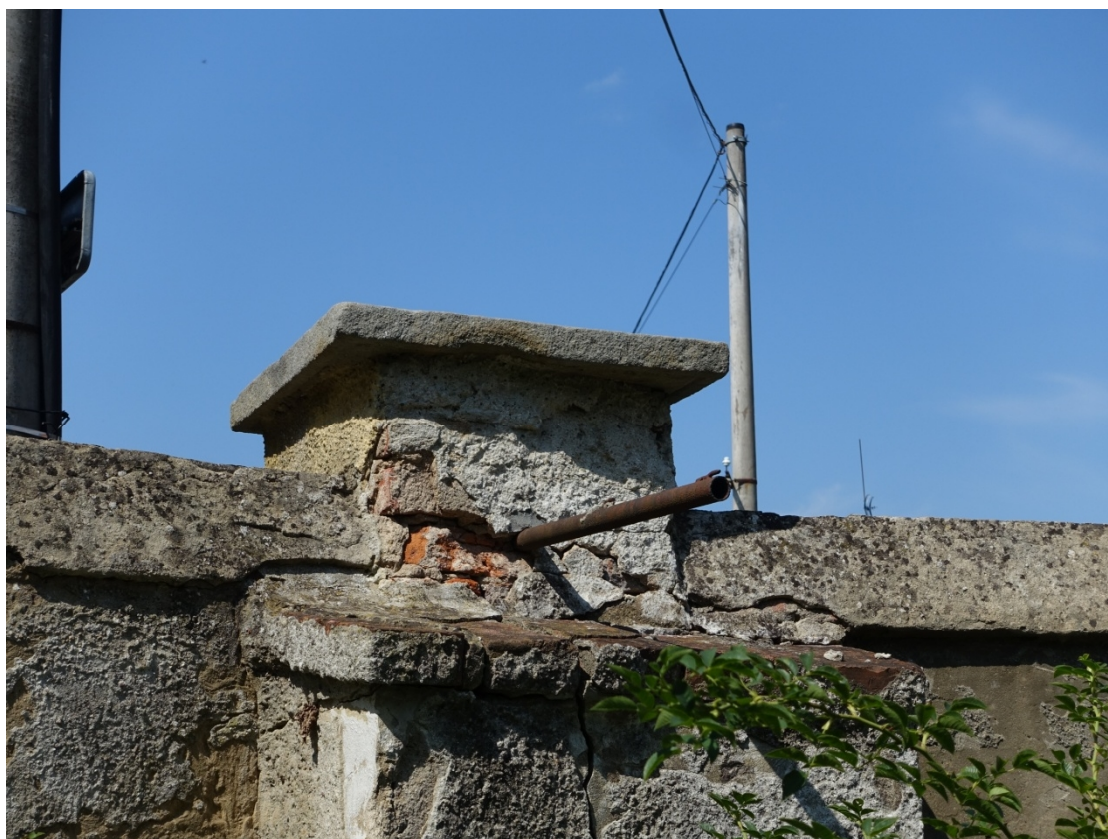
Ohradní zed', detail – stav před restaurováním

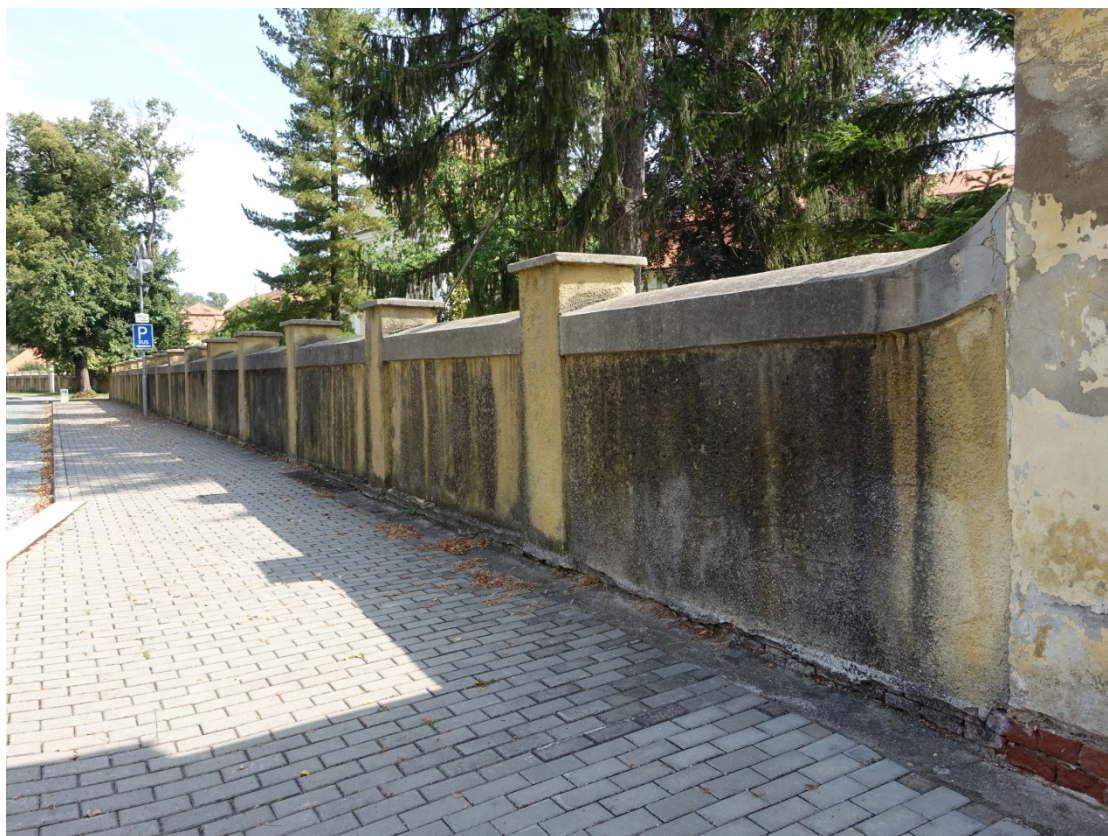
Pohled od JZ na ohradní zeď – stav před restaurováním

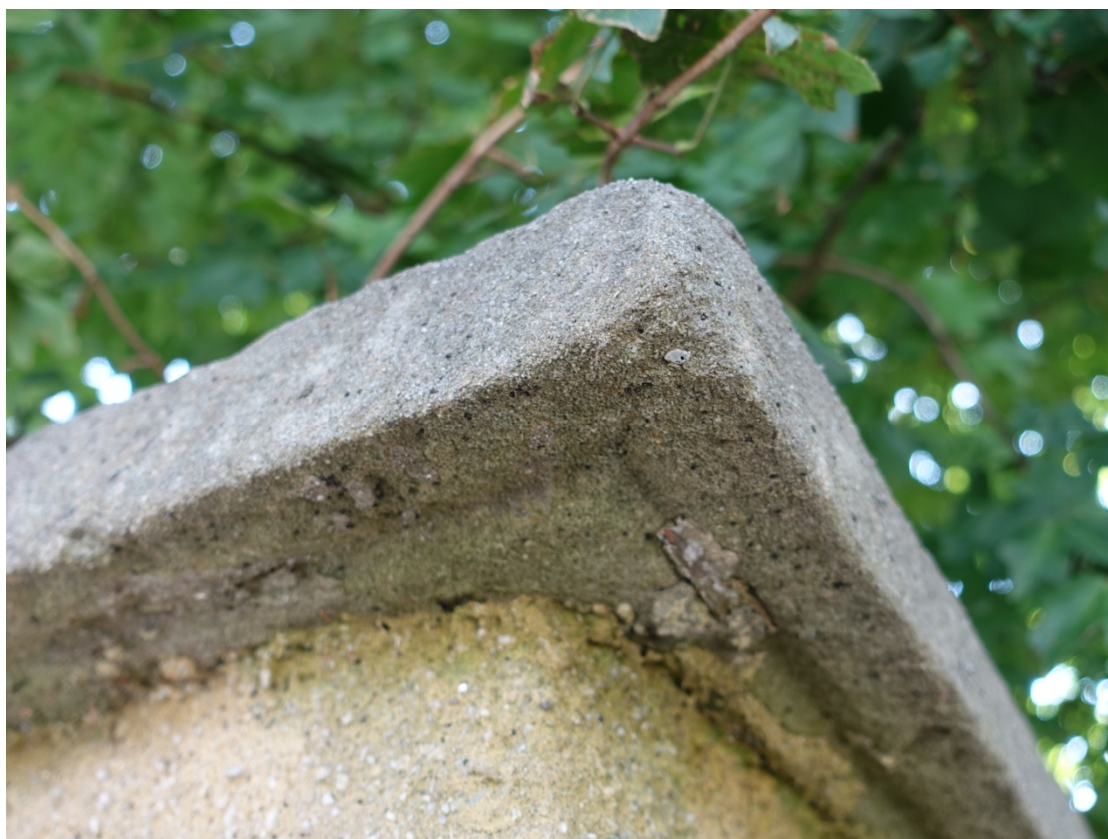
Ohradní zeď, detail struktury kamene stříšek pilířů – stav před restaurováním
