ZÁMĚR NA RESTAUROVÁNÍ

Věc: Varhany

Objekt: kostel Nanebevzetí Panny Marie

Obec: Rapotín

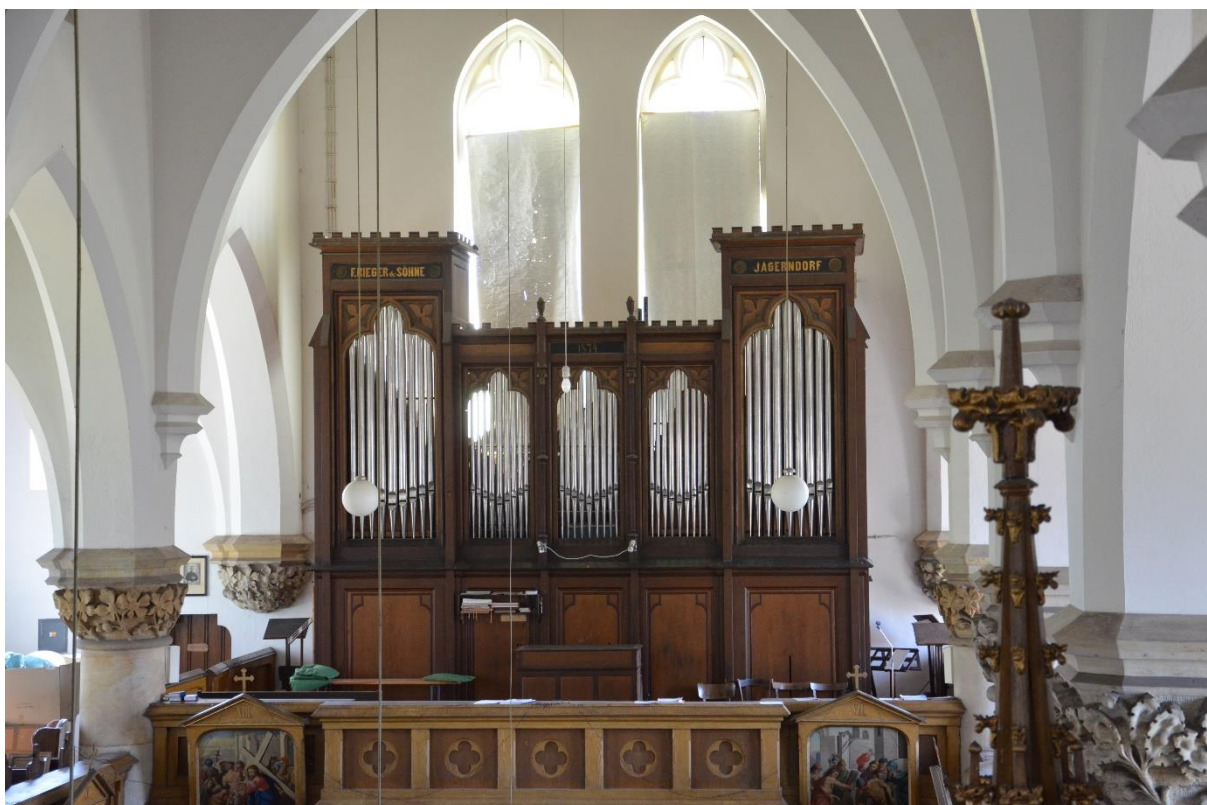
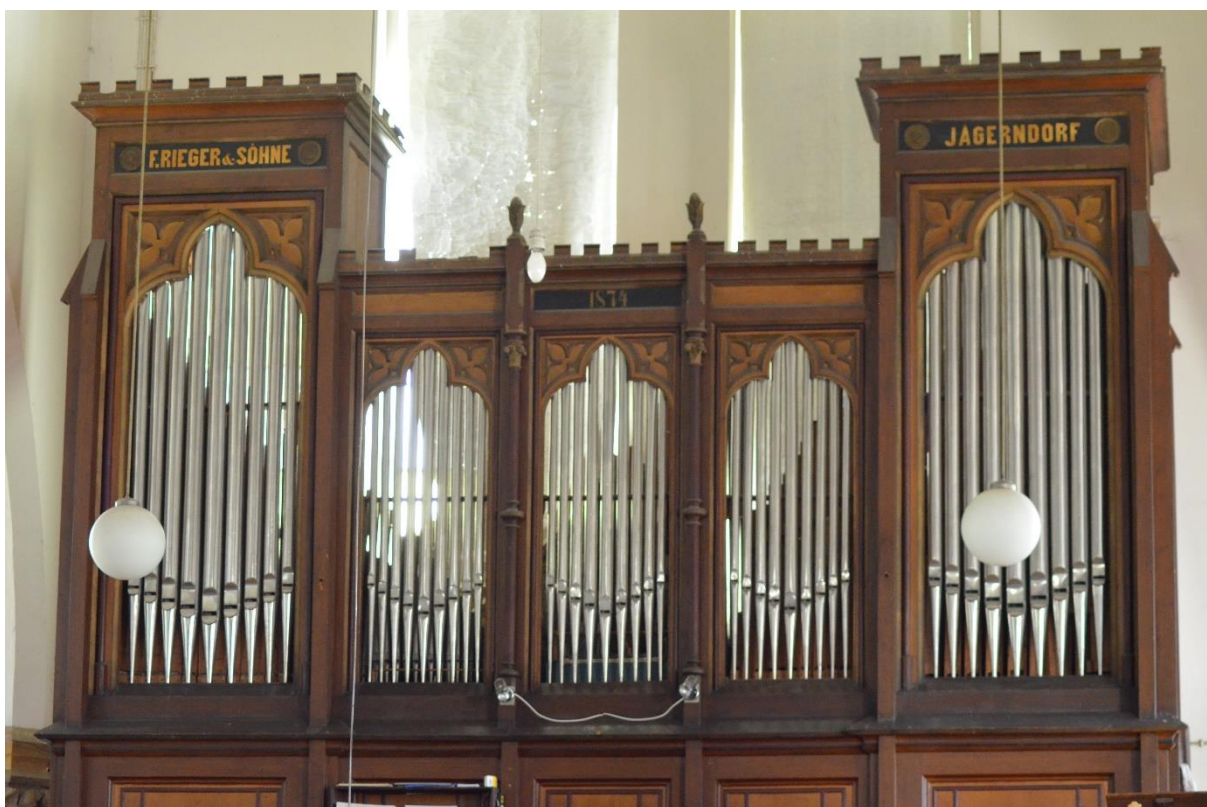
Rapotín, varhany: celkový pohled na varhany. Píšťalová část varhaní skříně.

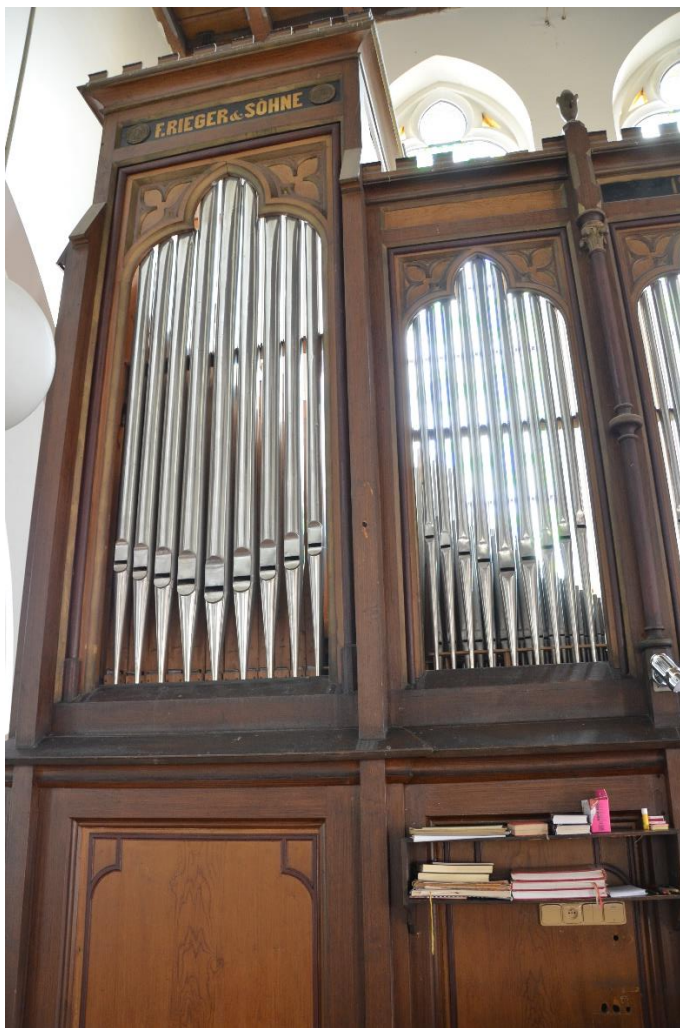
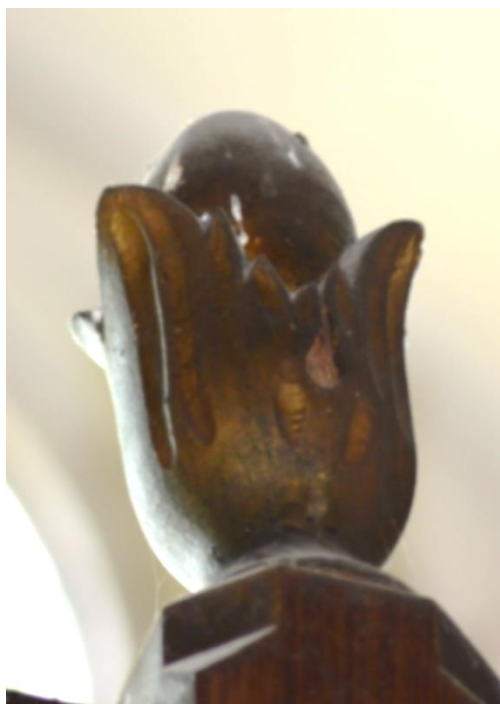
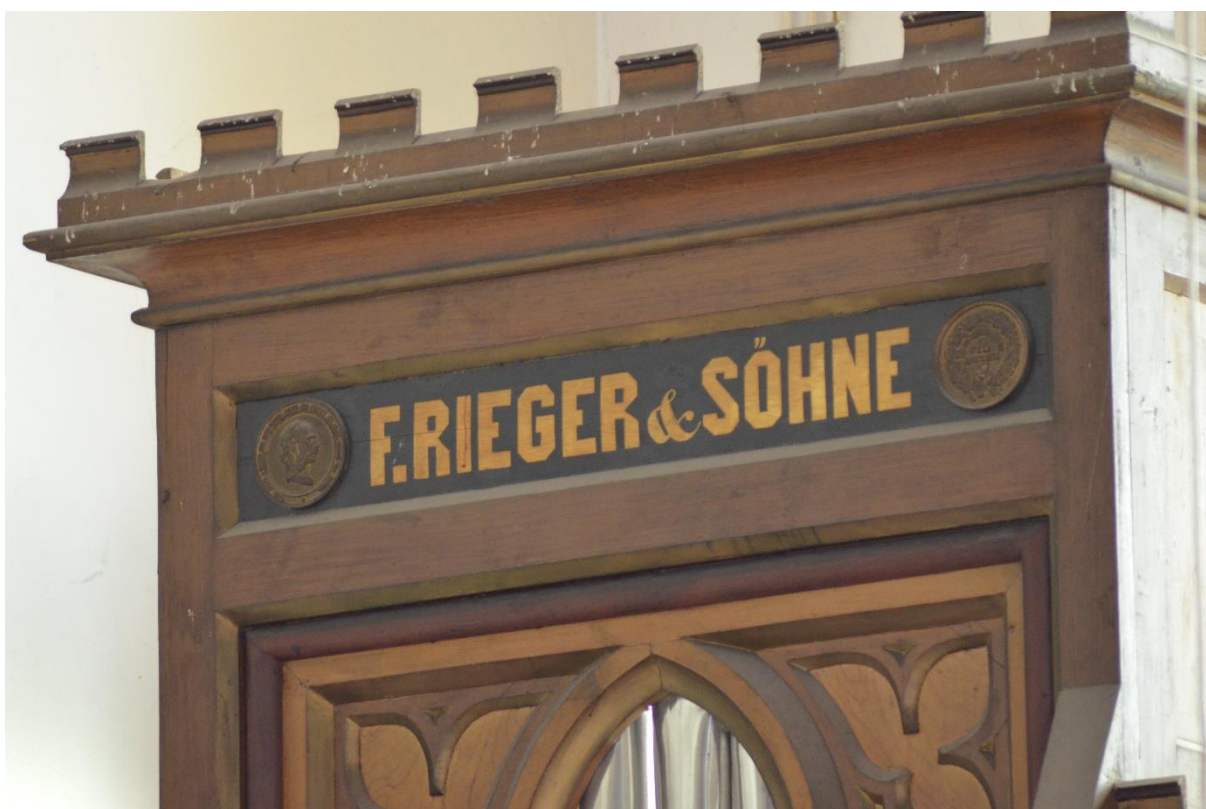
Povrchová úprava je značně znečištěna prachovými depozity, exkrementy, ztmavými laky a sekundárními lokálními úpravami (již zoxidovanou práškovou imitací zlata - zlacené prvky).

Rapotín, varhany: levá strana varhanní skříně. Detaily znečištění povrchu skříně. Patrné fládrování a zlacení dekorativní prvků (nyní značně znečištěné prachovými depozity případně ptačími exkrementy). Lokálně jsou zřejmé sekundární přemalby zlacení imitací práškovou imitací.

3. Čištění od prachu a špíny pohledových ploch skříně bylo prováděno mýdlovou vodou neutralizovanou terpentýnem do sucha smotky vaty či gázy do sucha. Čištění řezb jemněji taktéž mýdlovou vodou neutralizovanou terpentýnem do sucha smotky vaty či gázy. Někde jen navlhčenými smotky vaty s destilovanou vodou či dočištěny chlebovou střídkou.

4. Odstranění lokálních přemaleb odstraňovači nátěrů, acetonem, případně dalším vhodným rozpouštědlem neutralizovaným terpentýnem do sucha smotky vaty či gázy.

9. Zlacené části byly zlaceny plátkovým zlatem dukát pokládáné na červený nebo okrový
10. Provedení textové a fotografické dokumentace, ve formátu PDF (tisk 2 paré).

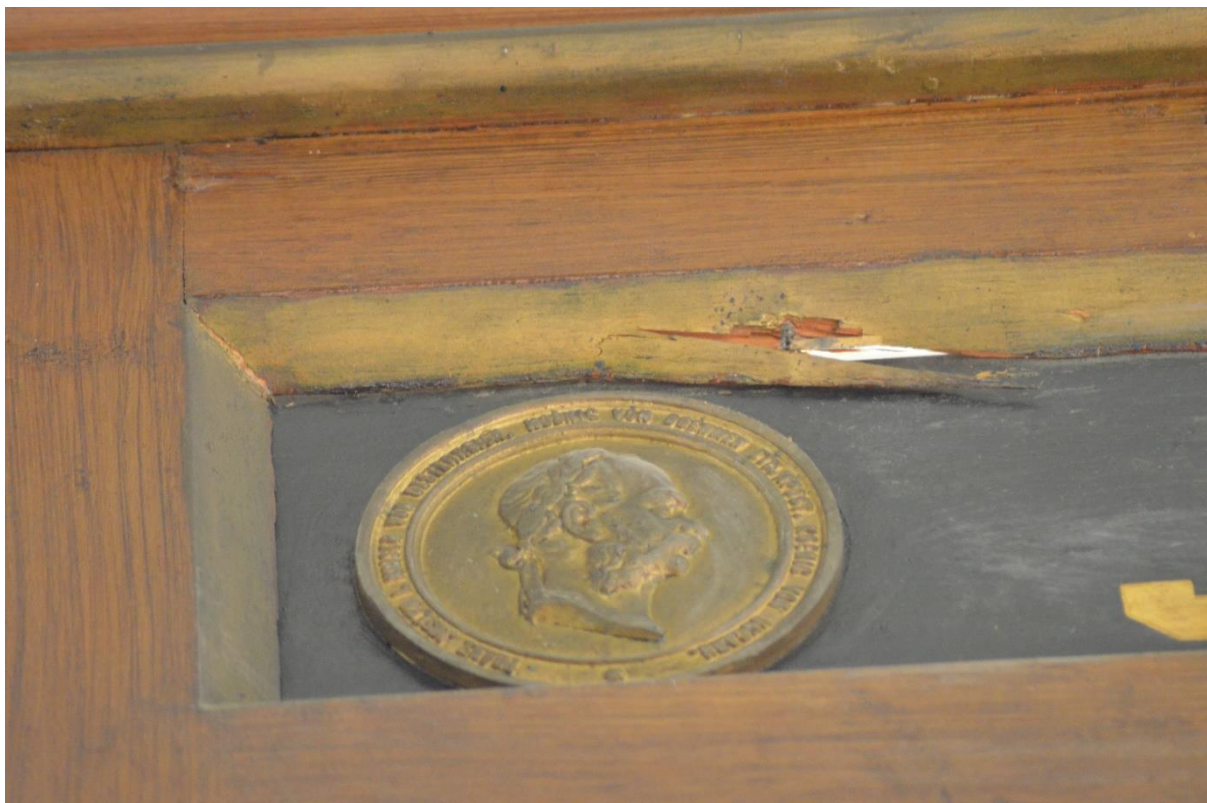
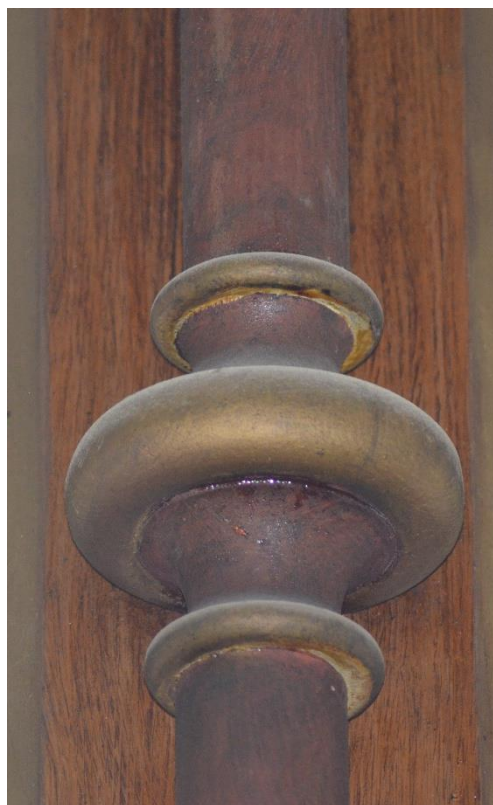
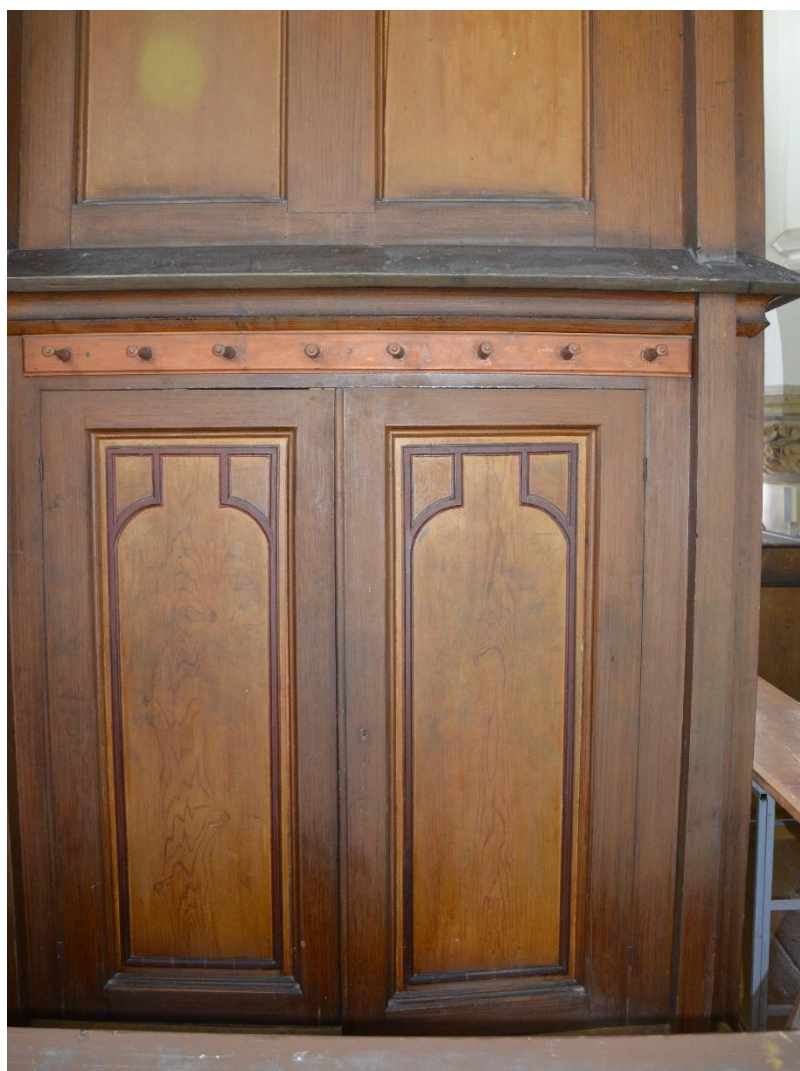
Rapotín, varhany: detail medailonu a poškození lišty rámování kazety. Opět zřejmé sekundární přemalby zlacení imitací práškovou imitací.

6. Dořezby chybějících částí (cimbuří, lišty aj.)
7. Tmelení defektů tmely fa clou a řezb klišokřídovými tmely. Tmelení dírek od červotoče voskovými tmely.

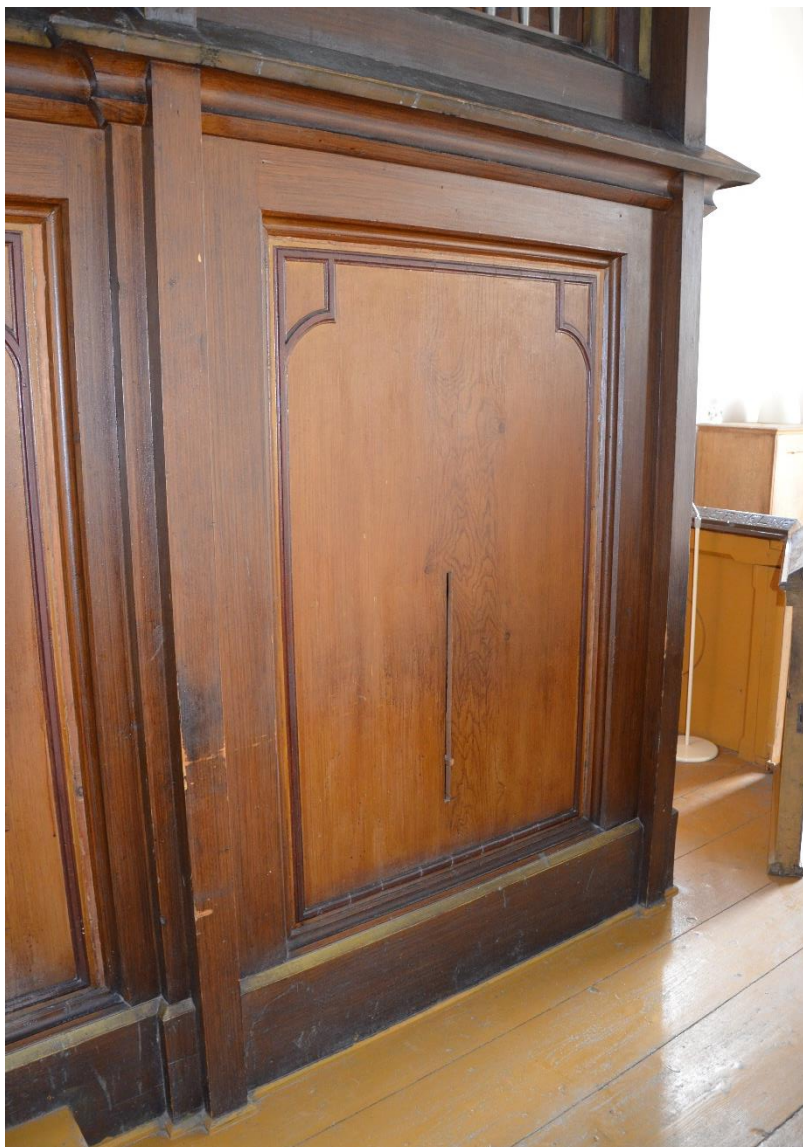
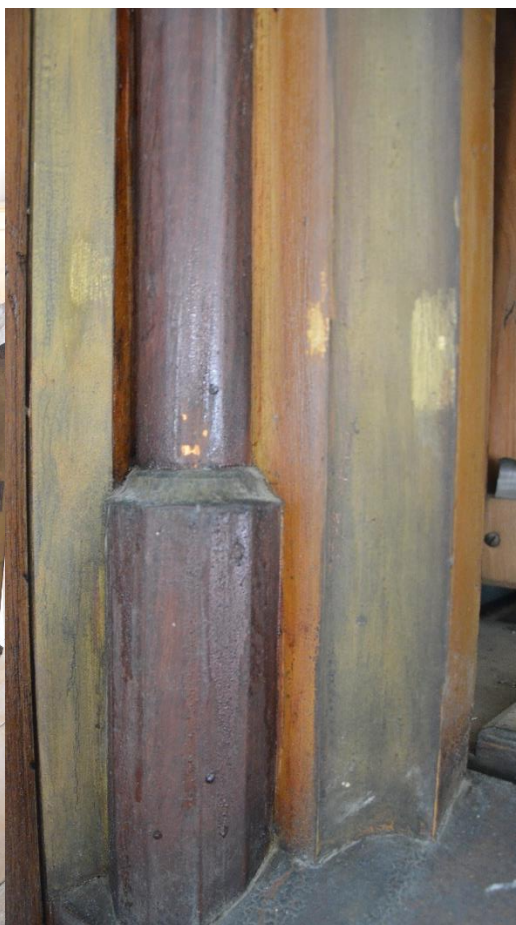
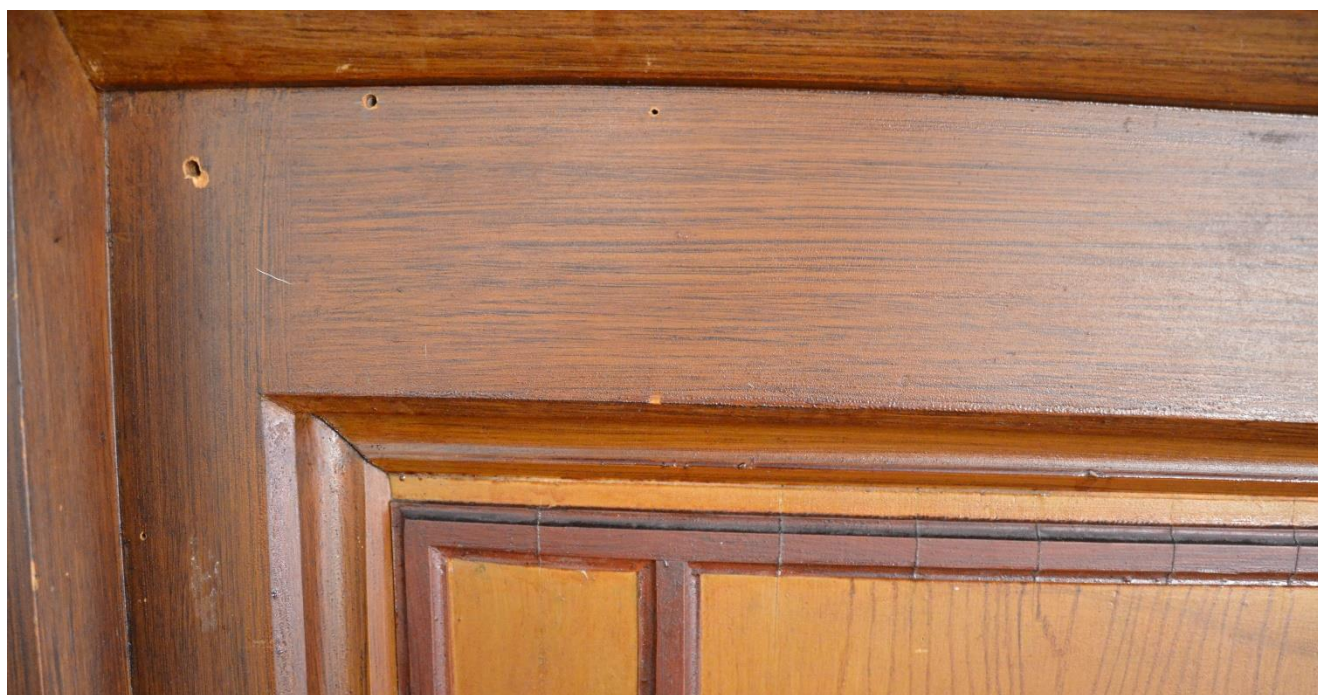
Sondy prokázaly na rámech píšťalové části varhan starší zlacení patrně plátkovým zlatem na mixtion a mladší okrová barva.

Rapotín, varhany: detaily poškozená a lokální sondy prokazující pod stávající okrovou barvou starší zlacení.
V místě rámování přední píšťalové části

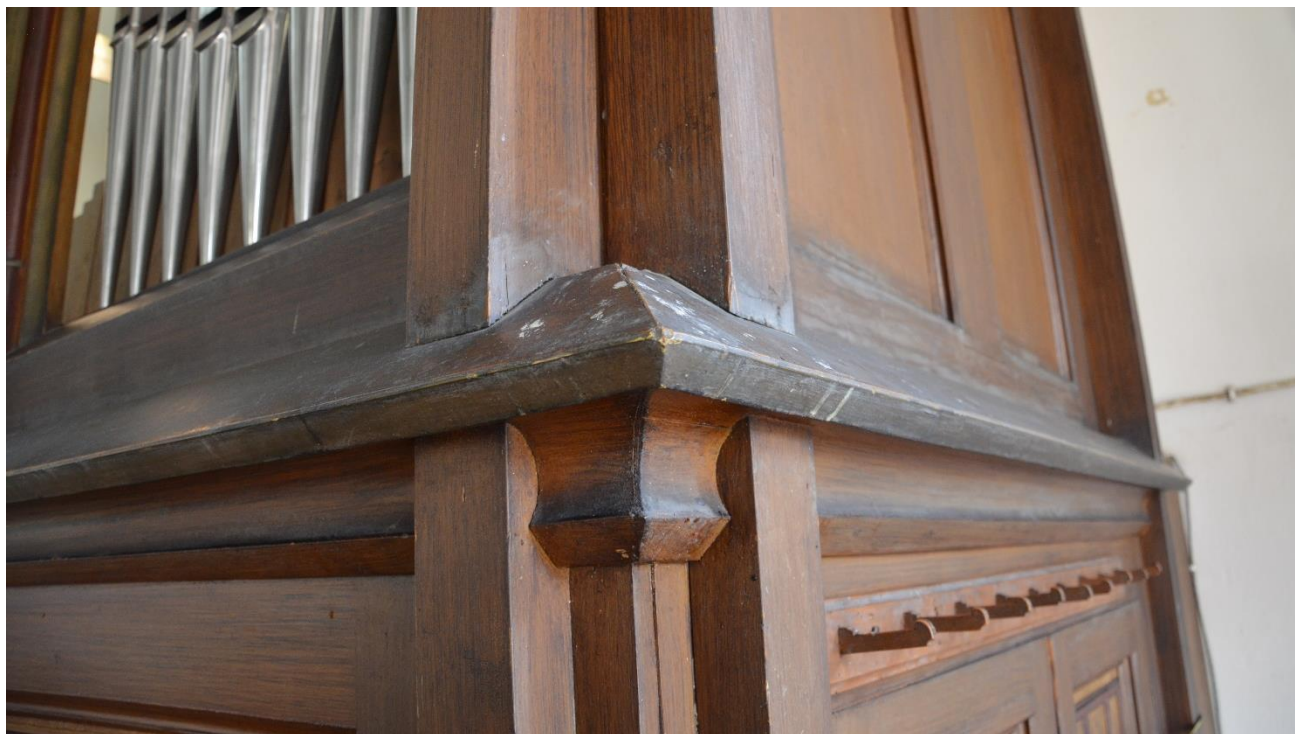
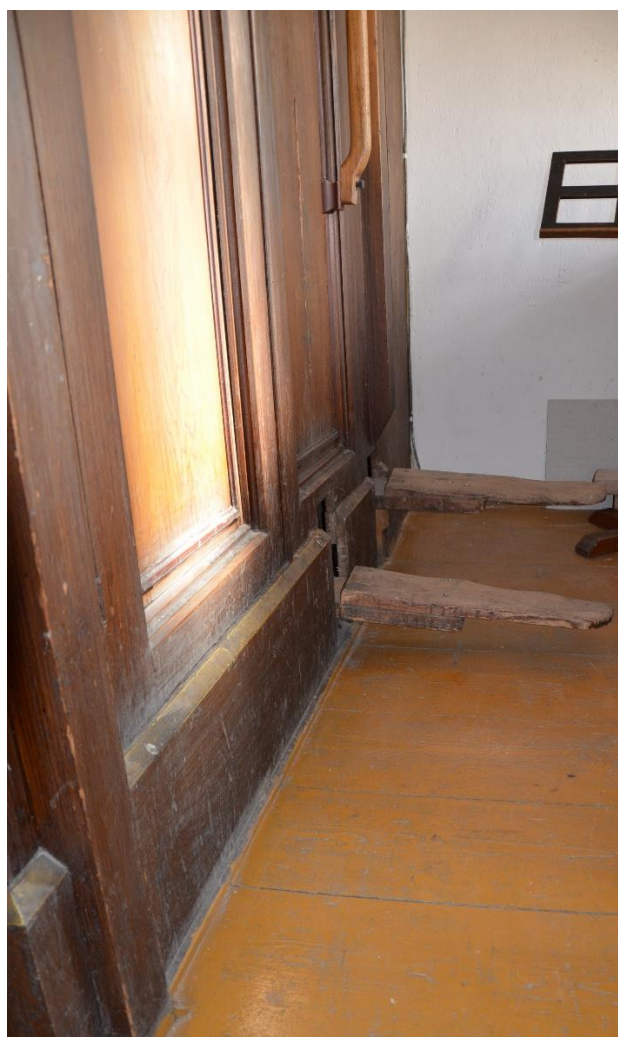
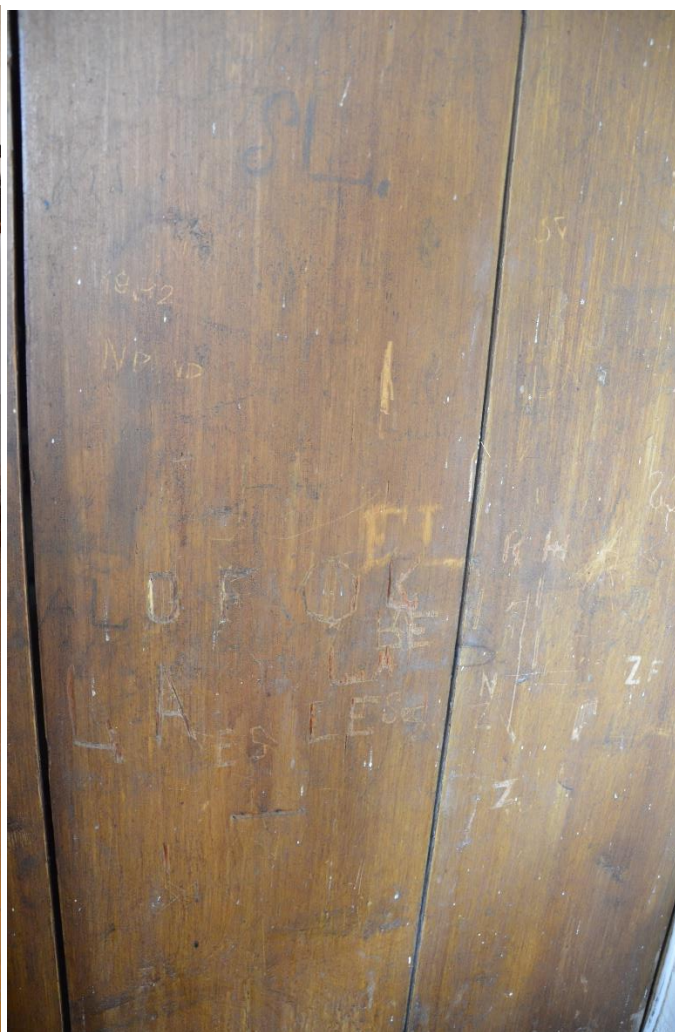
Varhany jsou poškozené. Především dřevo, které je napadeno aktivním červotočem. Lokálně jsou zřejmé mechanická poškození (ulomené cimbuří, lišty rámování a mnoho mechanických vrypů ve spodní partiích). Místy jsou viditelné uvolněné truhlářské spoje.

Rapotín, varhany: další pohledy na varhaní skříň ve spodních partiích (četná mechanická poškození graffiti).

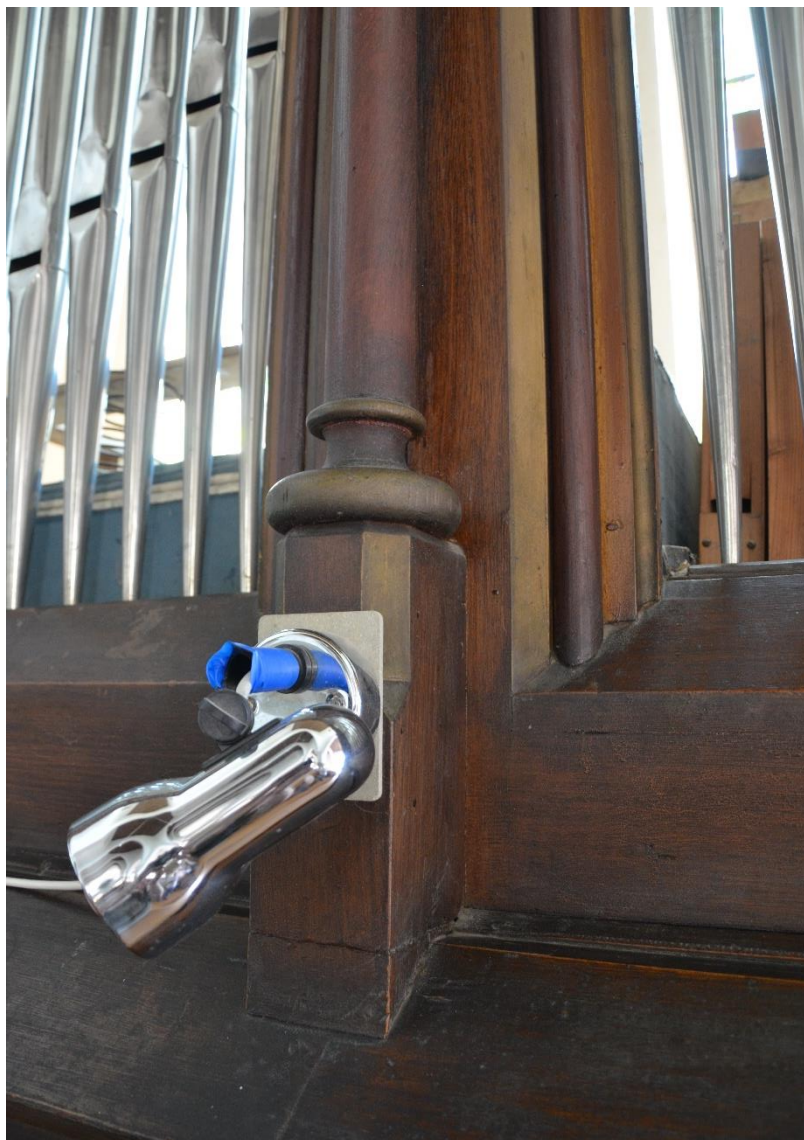
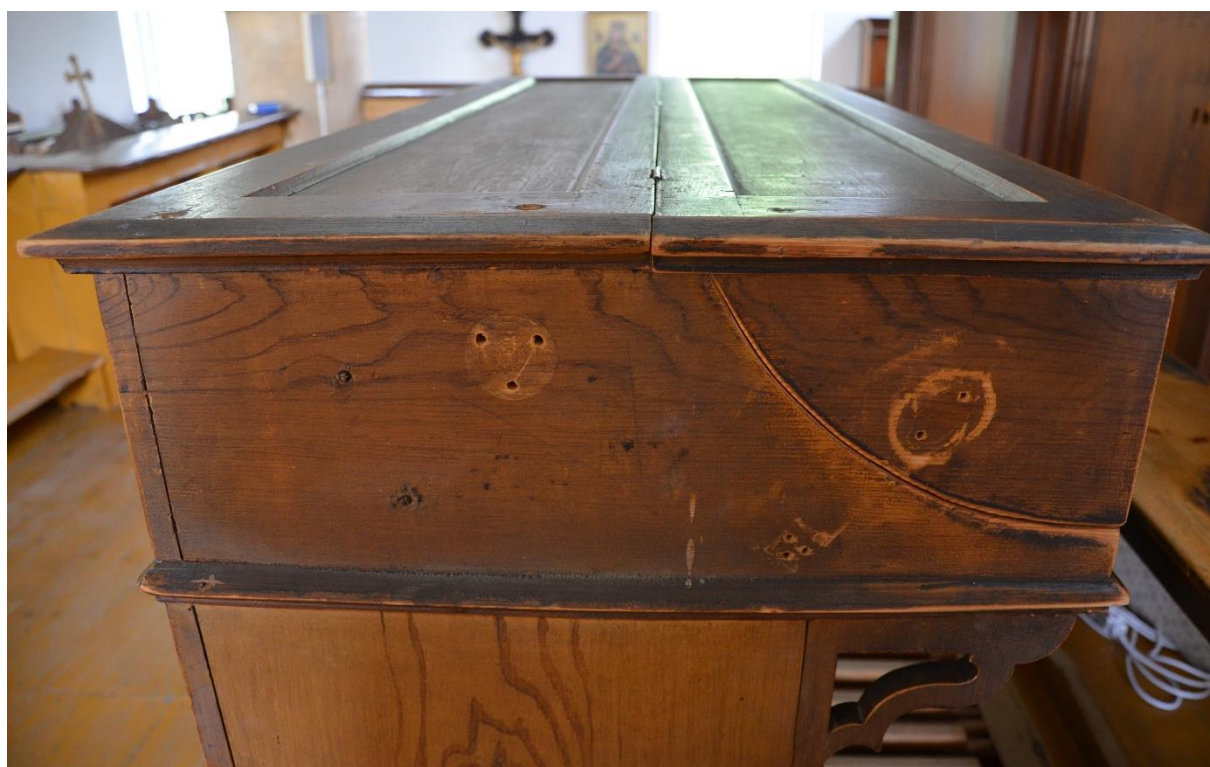
Rapotín, varhany: další detaily varhaní skříně, detail hracího stolu (mechanická poškození).
