**Příloha 1 –
Fotodokumentace stávajícího stavu střech / pořízeno v období přípravy projektové
dokumentace opravy v letech 2014-2015**

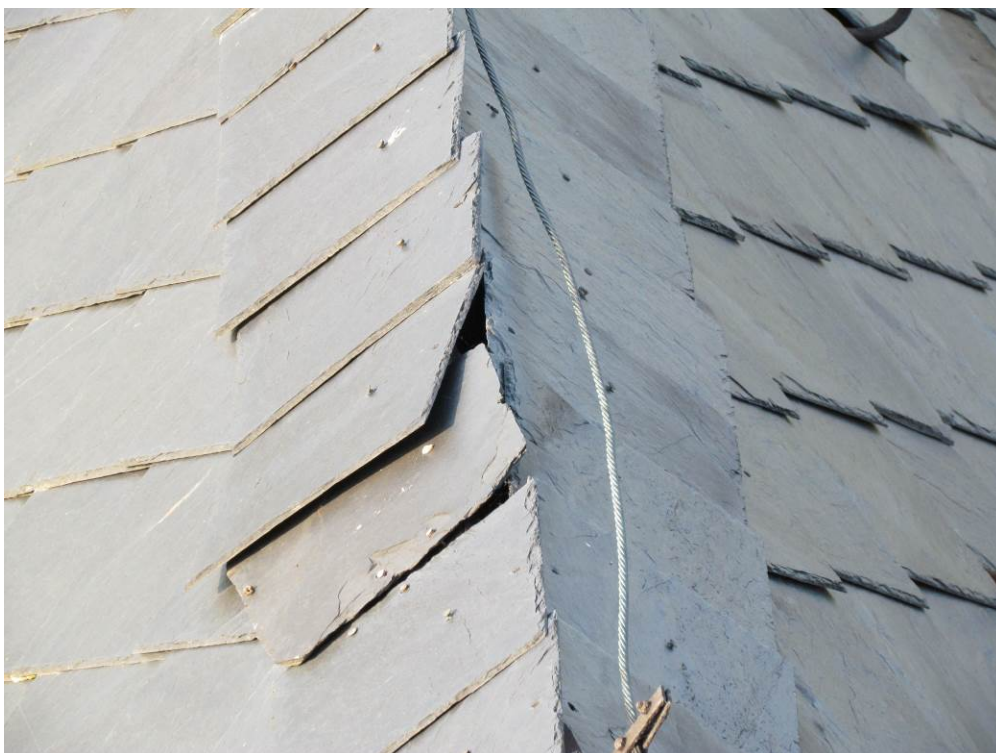
07/2014_pohled z věže kostela na hřeben hlavní lodě se sanktusovou věžičkou - detail typické poruchy "rozevřené" skladby hřebenových kamenů, způsobené uvolněním hřebíků

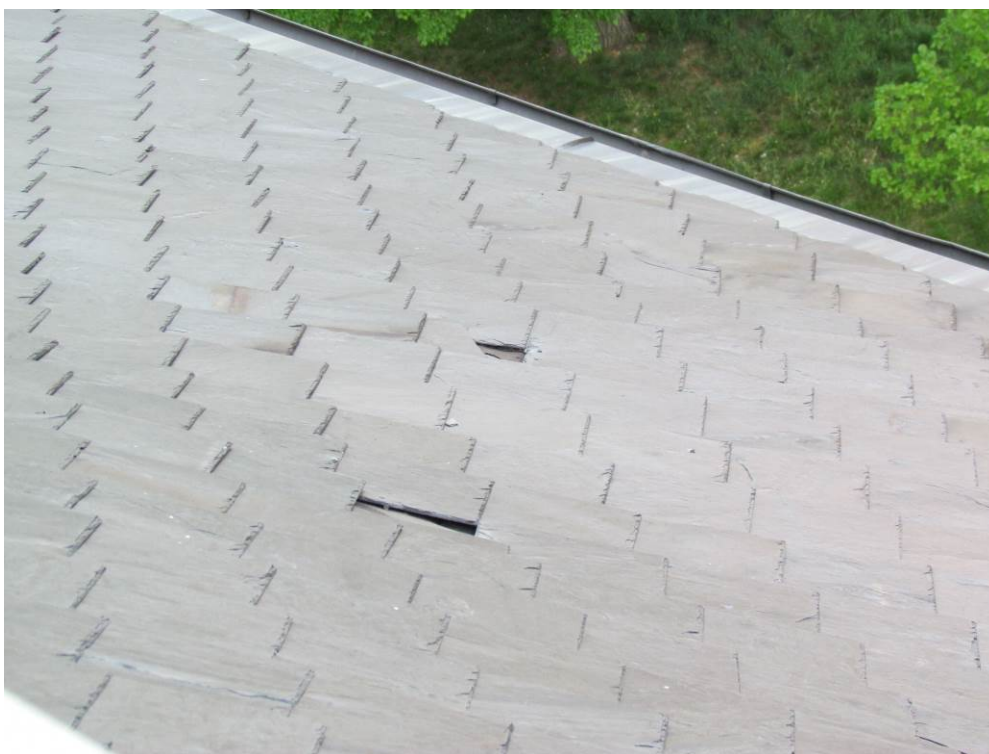
07/2014_pohled z věže kostela na východní sedlo hlavní lodě se sanktusovou věžičkou - typická porucha v ploše střechy – prasklé šablony, uvolněné hřebíky a následně i vypadlé kameny

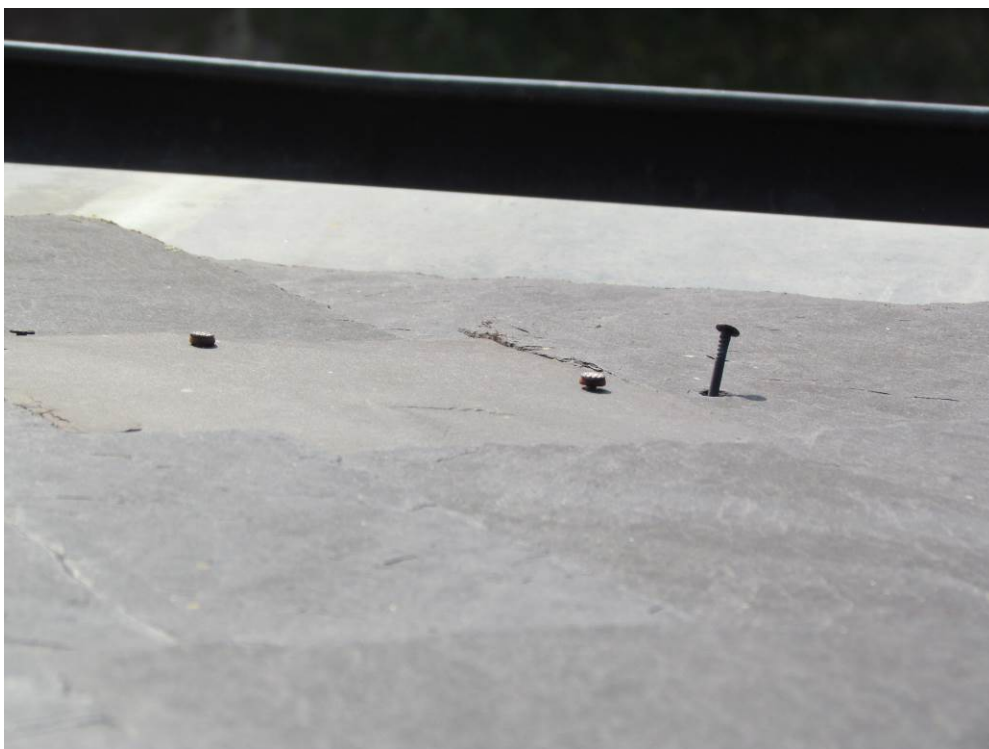
07/2014_pohled z věže kostela na východní sedlo hlavní lodě se sanktusovou věžičkou - detail typické poruchy v ploše střechy – prasklé šablony, uvolněné hřebíky a následně i vypadlé kameny z důvodu použití nevhodných hřebíků v nedostatečném krytí kamenů

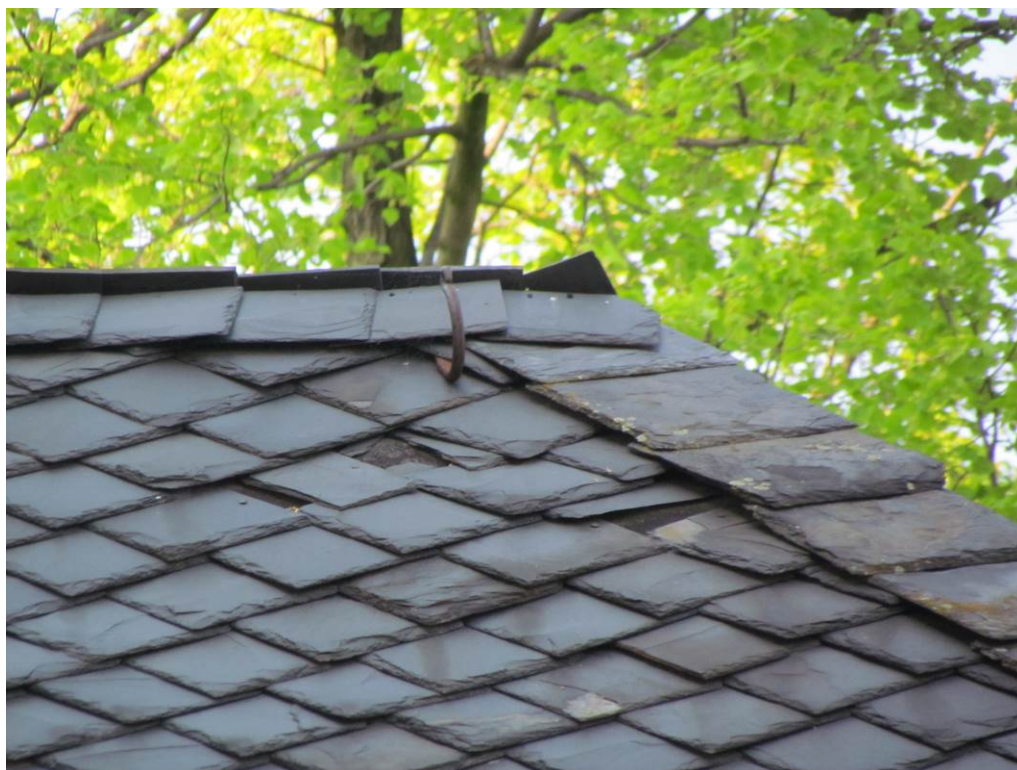
08/2015_detail poruchy v hřebeni a ploše střechy nad boční – východní kaplí – prasklé šablony, uvolněné hřebíky a následně i vypadlé kameny z důvodu použití nevhodných hřebíků ve špatném krytí kamenů
