## Průzkum a návrh restaurování.

### INTERIÉR A VÝZDOBA ČERNÉ KAPLE V KOSTELE NANEBEVZETÍ PANNY MARIE V HOLEŠOVĚ.

20. října 2021

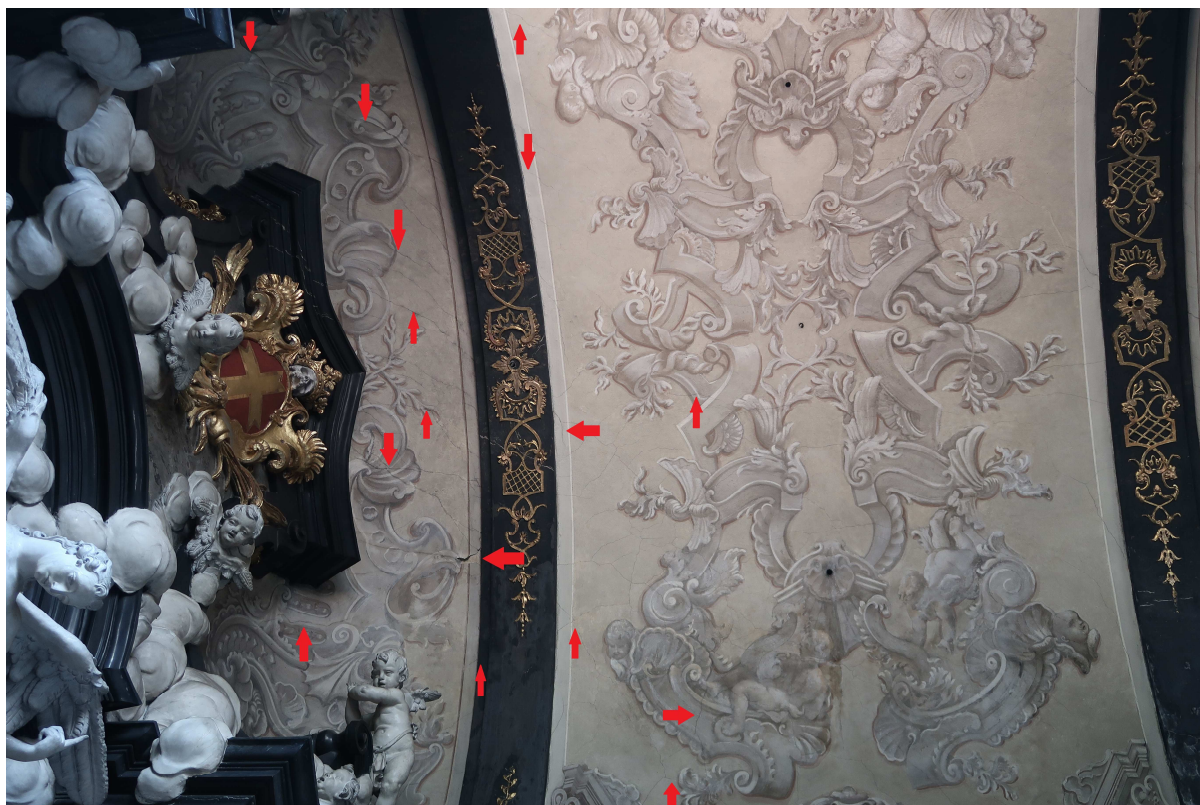
**Západní část klenby.**

Stav celé stavby kaple odpovídá jejímu stáří. Patrné trhliny v klenbě, nade dveřmi a v okolí oken jsou staršího data a jsou způsobeny pohybem ve zdivu před nebo při opravě krovu v 80. letech 20. století či vibracemi způsobené intenzivní automobilovou dopravou v těsné blízkosti kostela. Viditelným problémem je občasné zatečení vody okny a vztlínající vlhkost ve spodní části jižní stěny kaple kde dochází na velké ploše k odtržení vrstvy umělého mramoru od podkladu. Na jižní straně je poškozena vlhkostí i dlažba, která patrně nebyla nikdy v minulosti opravována.

Na snímku jsou označeny některé výrazné trhliny ve vrstvě omítky. Patrně se jedná o starší poškození, krov a statika byly staticky zajišťovány v 80. letech 20. století. Detailní restaurátorský průzkum malby bude proveden až po stavbě lešení.

Po stavbě lešení bude dokončen restaurátorský průzkum na klenbě kaple. Posouzena bude závažnost statických poruch a stabilita omítkových vrstev. Detailně bude prozkoumáno okolí oken, četné trhliny a poškození zatékající vodou.

Poškozená místa a praskliny budou vyčištěny nízkotlakou vodní párou, případně vymyty destilovanou vodou a snížen obsah zasolení pomocí zábalu buničiny Arbocel a destilované vody. Statické poškození ve zdivu budou vyplněna maltou vytvořenou z hydraulického vápna např. CALCIDUR a čištěných křemenných písků. Menší trhliny a podpovrchové dutiny bude nutné injektovat jemnější injektážní maltou např. PLM-A nebo Ledan.

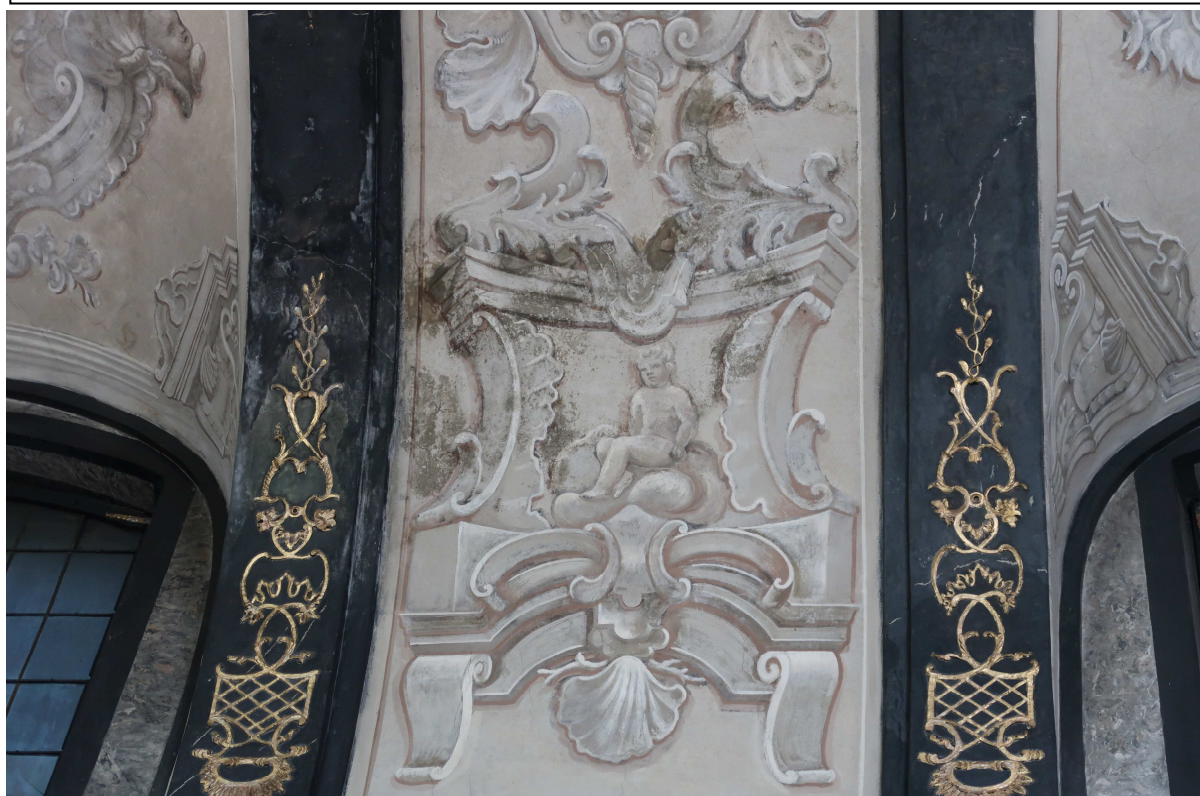
Detailní prohlídka, průzkum a zhodnocení stavu klenby, omítkových vrstev, malby, umělých mramorů a zlacených prvků bude možné provést až z lešení. Vidět je poškození malby, vrstvy umělých mramorů i zlacené ornamentální plastické výzdoby prosakující vodou.

Střední část klenby s viditelně poškozenou malbou, vrstvou černého mramoru a štukových zlacených dekorací průsakem vody. Znečištění hmoty omítek a leštěných mramorů je značné, bude třeba intenzivního čištění, provést zpevnění a povrchy i modelaci dekorací rekonstruovat.

Ztmavlá vosková vrstva bude opatrně sejmuta měkkou tkaninou smáčenou ve směsi organických rozpouštědel, toluen, aceton, ethanol a lakového benzínu. Povrch bude vyčištěn bez poškození lesku povrchové vrstvy. Složitě čištění bude nutné provést na stropních pásech poškozených průsakem vody. Zde bude nutné vymýt znečištěnou hmotu destilovanou vodou nebo nízkotlakou vodní párou, předpokládám použití odsolovacích zábalů. Následovat bude muset dodatečné zpevnění.

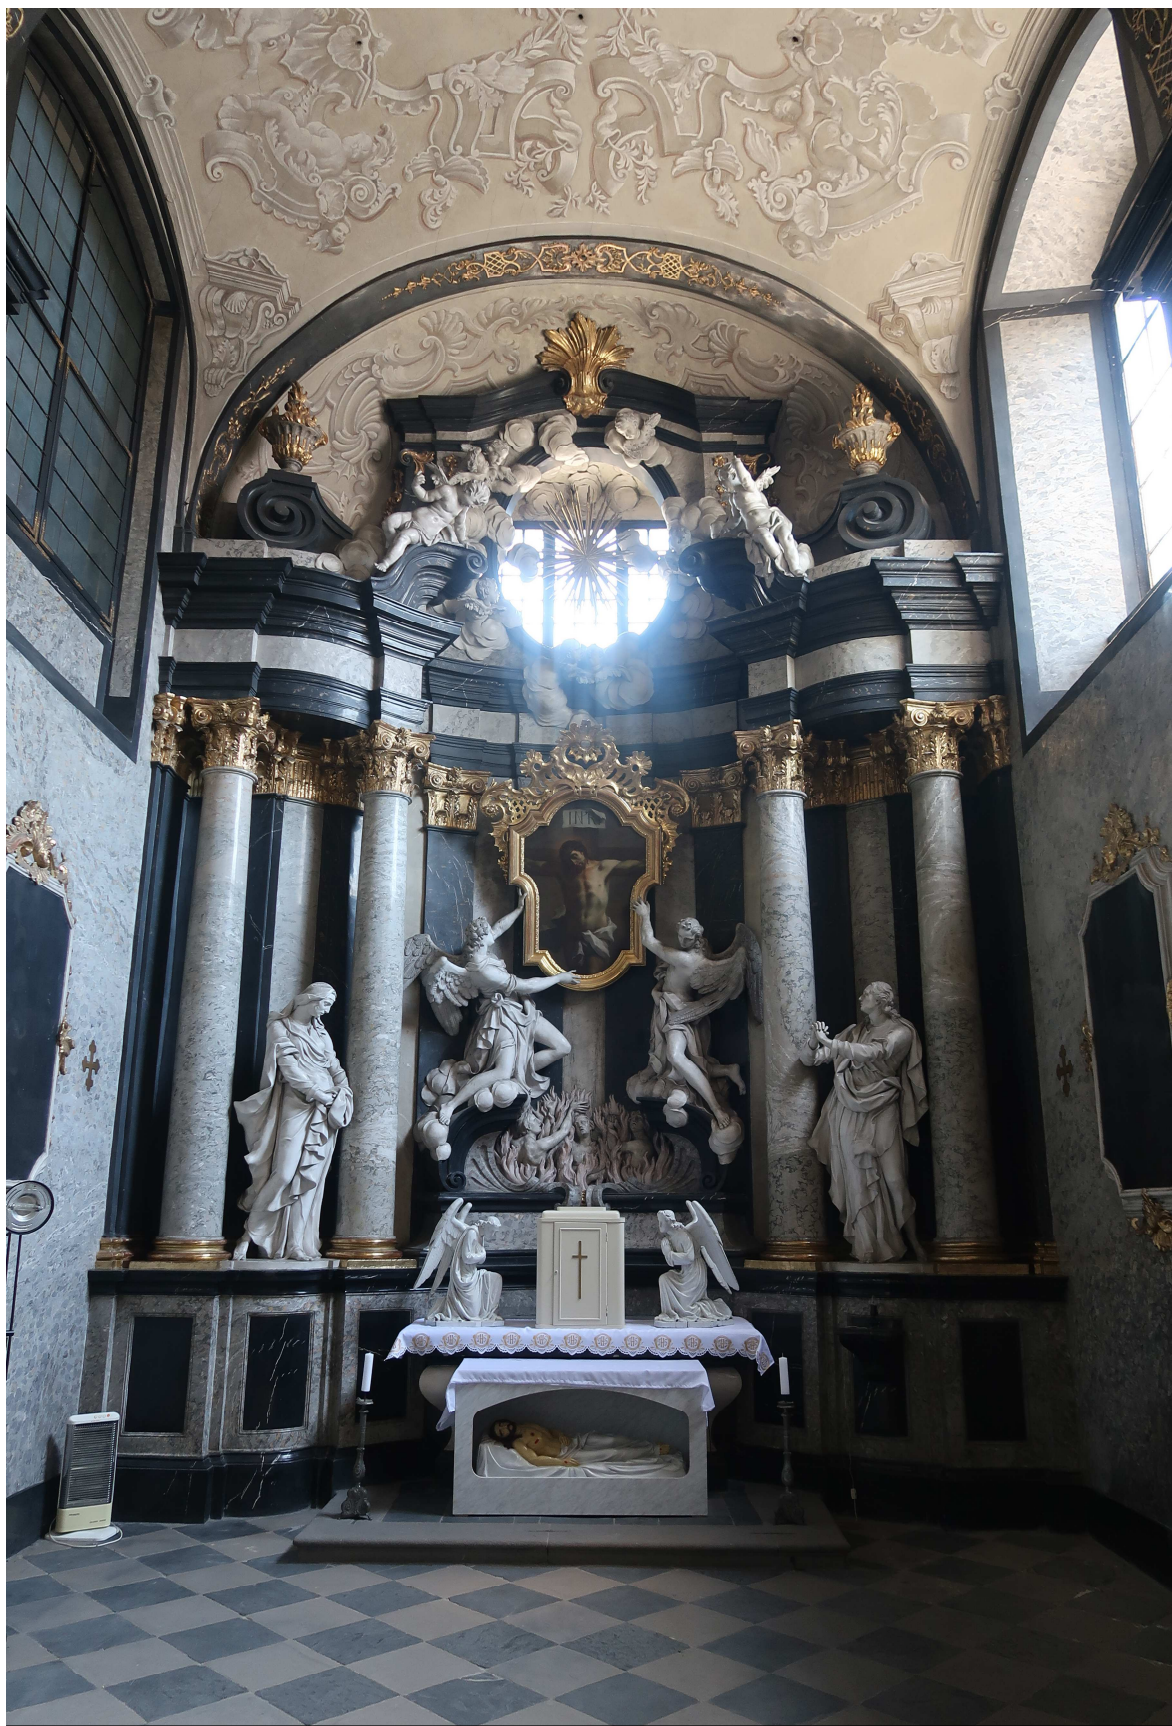
Východní strana kaple. Hlavní oltář ke cti ukřižovaného spasitele Ježíš Krista, andělé očistce, po stranách figury Panny Marie Bolestné a Jana Evangelisty. Dílo je prakticky kompletní s řadou lokálních poškození, četné starší opravy. Velkým problémem je stav okna ve stěně v průhledu na vrcholu retabula. Okno je nebo bylo poškozené a voda stékala společně s nečistotami středem retabula za obrazem až na sousoší očistce, které je proto značně poškozeno a v minulosti již bylo viditelně opravováno.

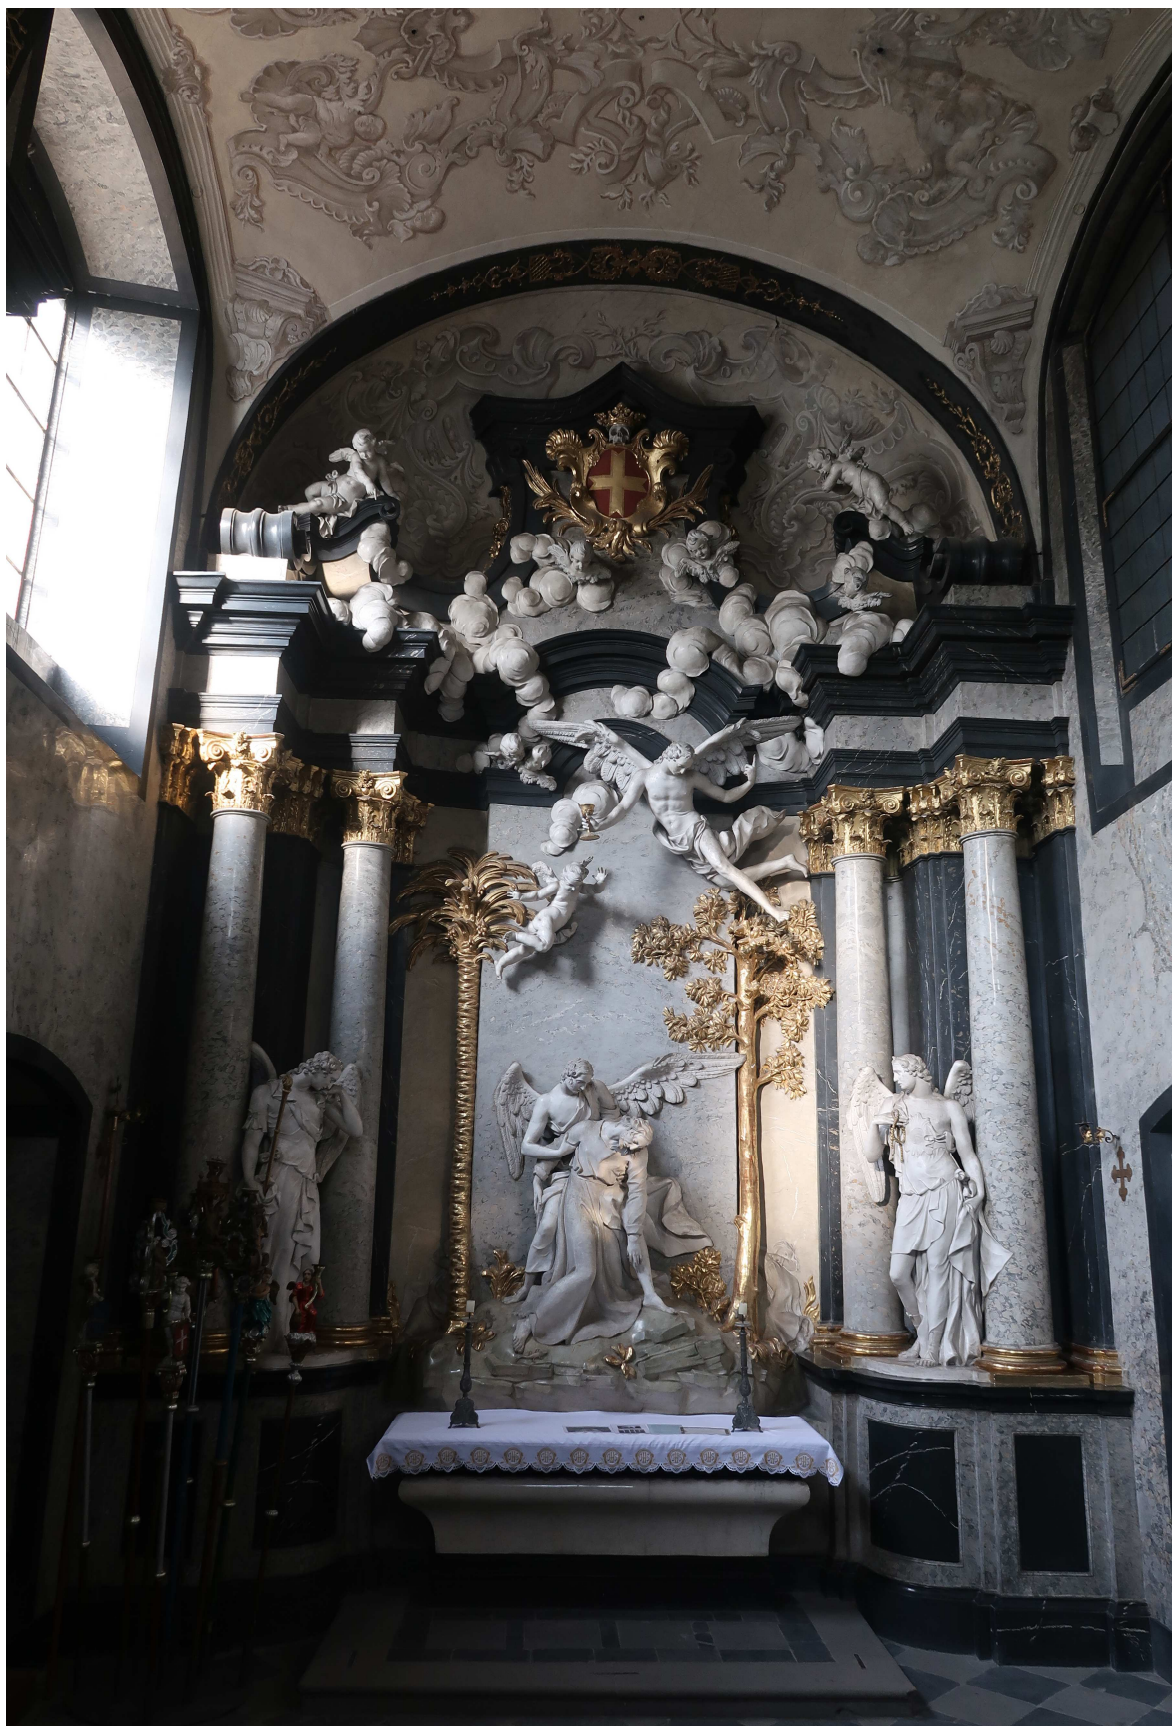
Západní strana kaple s výjevem Ježíše Krista modlícího se v Getsemanské zahradě na hoře Olivové obklopený anděly, za palmou a olivovníkem v reliéfu figury spících učedníků Petra, Jakuba a Jana. Na vrcholu oltáře nesprávně barevně restaurovaný rodový erb Rottalů. Lokální poškození výzdoby chybí menší detaily, ve spodních partiích odřené zlatění.

Po zpřístupnění horních partií bude dokončen průzkum zlacených povrchů především na rodovém erbu na vrcholu oltáře na západní straně kaple. Upřesněna bude barevnost rodového erbu Rottalů ve starších vrstvách. Jinak bude restaurována současná úprava zlacených povrchů včetně podkladové vrstvy křídly a polimetu. Velké poškození zlacených dekorací je na stropních pásech klenby ve střední části, kde bude patrně nutné provést rozsáhlejší rekonstrukce. Na poškozených místech bude obnovena nebo retušována poškozená vrstva, poliment a doplněno zlacení plátkovým zlatem stejného odstínu. Lesky a maty budou respektovány.

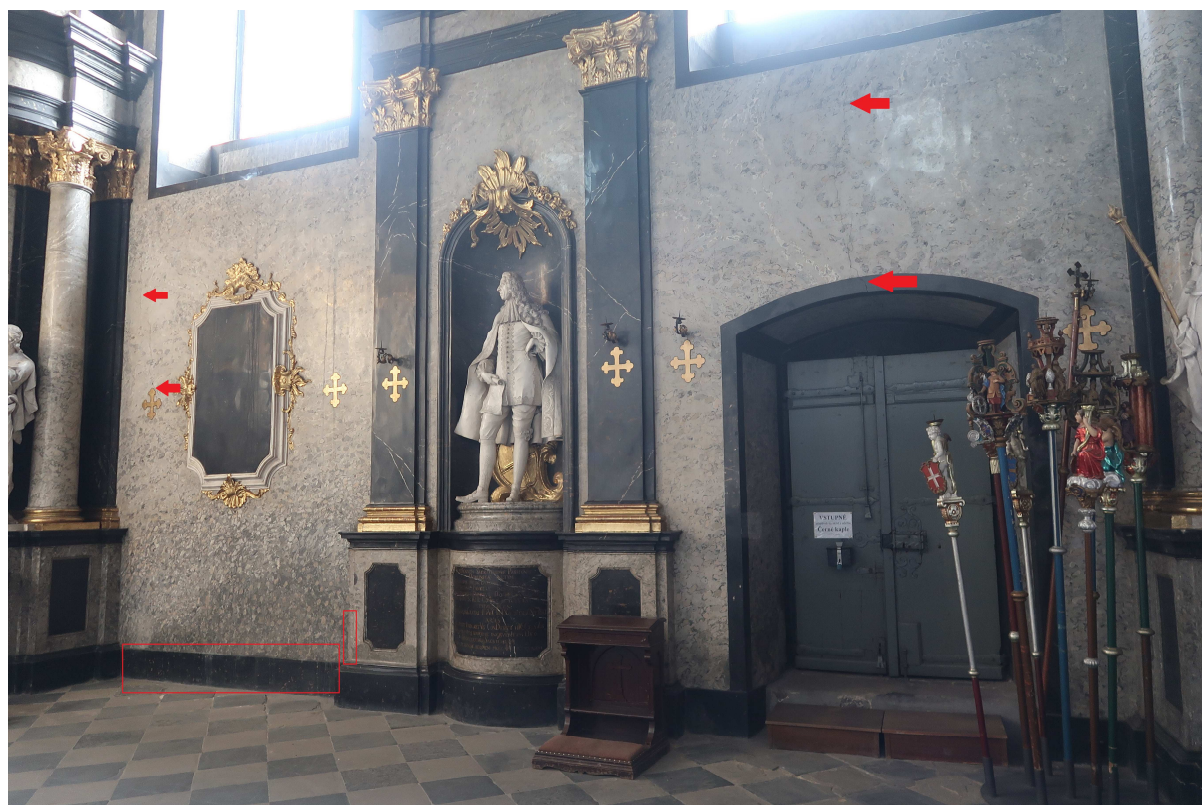
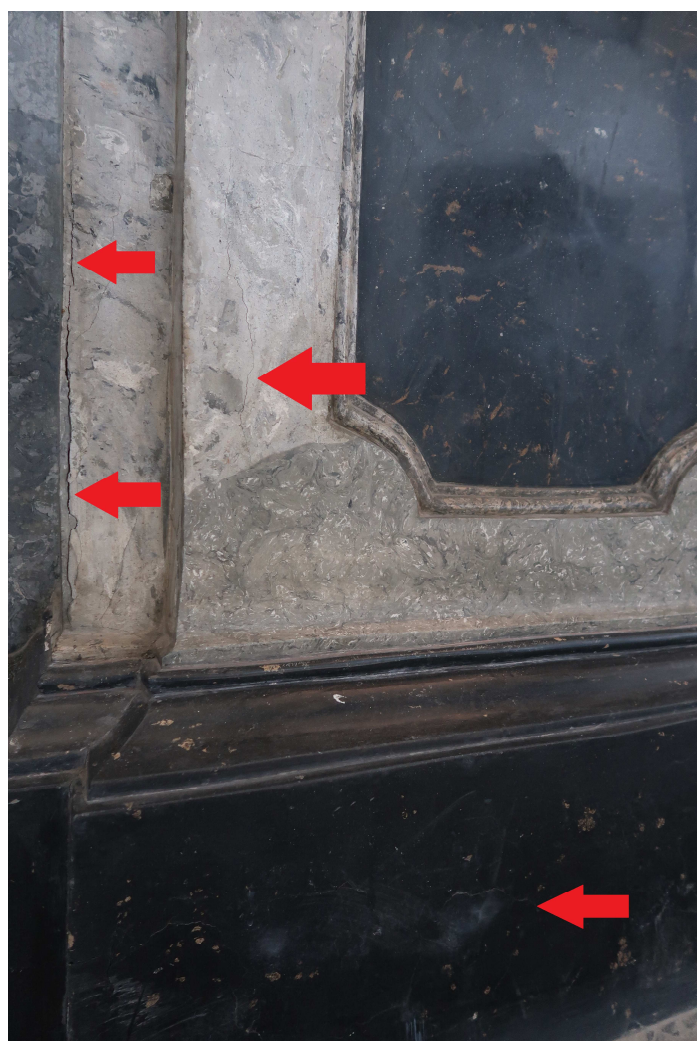
Povrchová úprava vrstvou umělého mramoru na oltářích, stropu a stěnách vykazuje četná poškození i viditelné opravy provedené na řadě míst v minulosti. Velmi jsou poškozeny oblouky černých mramorů na klenbě ve střední části průsakem vody klenbou. V havarijním stavu je soklová část na jižní straně kaple, kde se patrně vlivem vztlínající vlhkosti a zasolení zdíva odděluje vrstva umělých mramorů od podkladu. V těchto místech dochází k poškození opakovaně jak dokládají četné starší opravy. Na celé řadě dalších míst jsou pak četná mechanická lokální poškození, jako jsou odlomené hrany profilací architektury, trhliny nebo dutiny pod vnější vrstvou. Zajímavostí jsou vyryté texty a letopočty i z první poloviny 19. století převážně na černých vrstvách umělého mramoru dokládající, že leštěná úprava interiéru kaple nebyla nikdy broušena. Příklady poškození jsou v detailech zachyceny v přiložené fotodokumentaci.

Označení výrazných statických poruch ve zdivu. Velké části vrstvy umělých mramorů na jižní straně kaple se vlivem vlhkosti zdiva a zasolení trhají a oddělují se od podkladu.

Na snímku vlevo je jedno z poškozených míst zachyceno v detailu, dobře je patrná starší oprava vrstvy umělého mramoru s odlišnou barevností a vzorem kresby.

Na místech, kde došlo k odtržení vrstvy umělých mramorů od podkladu, jako je například soklová část na jižní straně kaple. Bude nutné některé části rozebrat, odstranit znečištěnou vrstvu omítky a zdivo vyčistit i dostatečně zpevnit. Na zdivo bude nanесena nová vrstva omítky tvořené směsí hydraulického vápna a čištěných křemenných písků. Na tuto novou vrstvu po vyzrání budou pomocí sádrové kaše upevněny sejmuté originální části umělých mramorů. Vyčištěné trhliny a dutiny budou injektovány vápennou směsí Ledan nebo injektážní maltou PLM-A. Opravy a plastické retuše budou realizovány stejným materiálem a stejnou technologií jakou je tvořen originál. Bílé nebo alabastrové sádky a kličové vody bude připravena směs, která bude dle potřeby probarvena do požadovaných odstínů světla stálými práškovými pigmenty. Pomocí různobarevných odstínů umělého mramoru bude postupně rekonstruovány chybějící partie umělých mramorů. Následovat bude zabroušení a vyhlazení do podlesku. Po vyschnutí bude celý napuštěn lněným olejem a posléze včelím voskem. Po vyschnutí bude architektura oltářů i další části a plochy s umělými mramory na povrchu vyleštěny do vysokého lesku.

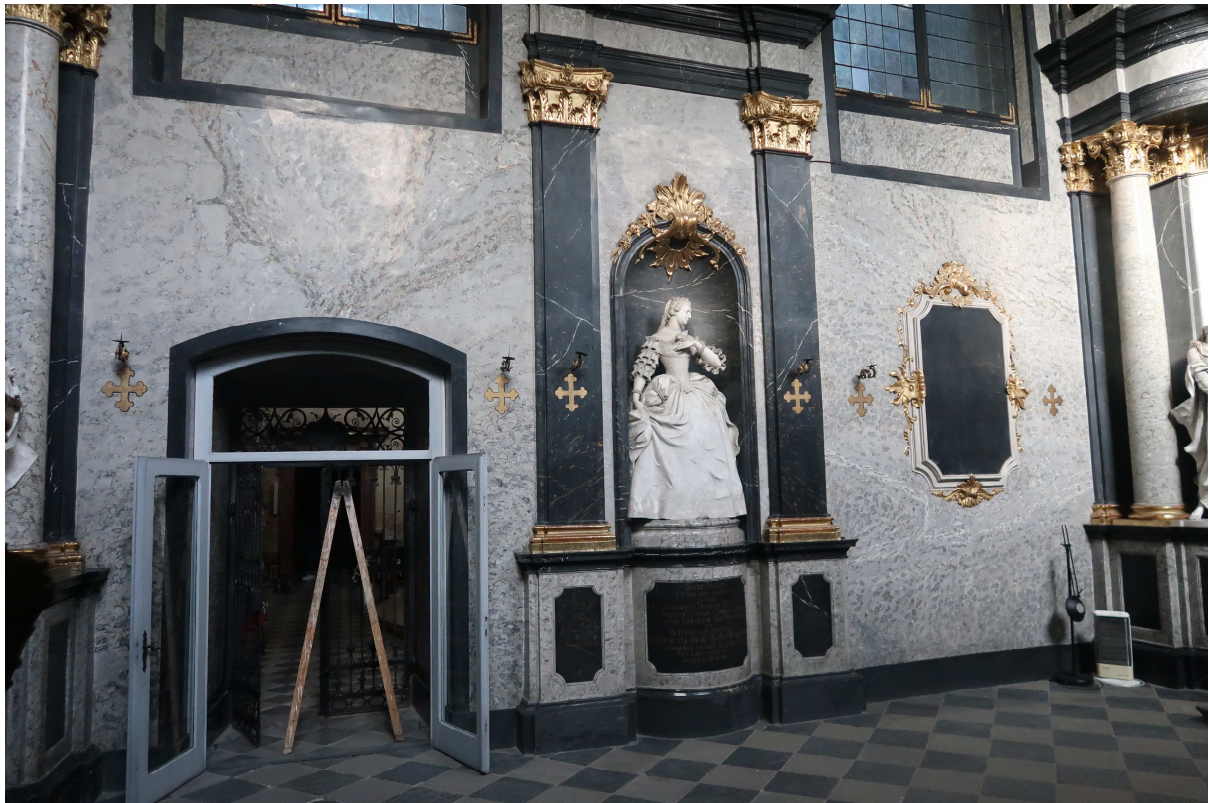
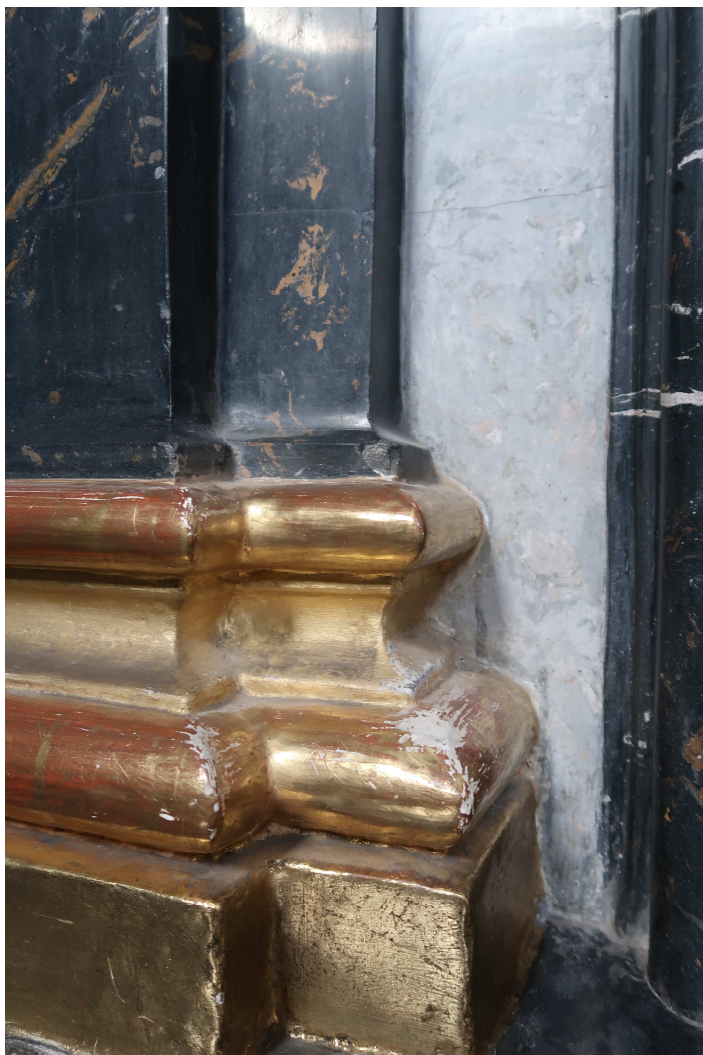
Na plastických dekoracích architektury a ztvárnění rostlinných motivů na západním oltáři je rozsáhlé zlacení. Jedná se převážně o zlacení na poliment s uplatněním lesku i matu na spodních částech patek sloupů je pak plátkové zlato položené na fermez. Současné zlacení není původní, a to včetně křídlové podkladové vrstvy. V minulosti došlo ke kompletní rekonstrukci zlacených povrchů a s touto opravou může souviset i heraldicky špatná barevnost kříže na rodovém erbu Rottalů na vrcholu oltáře na západní straně kaple. Pozlaccovačská práce je velmi kvalitní a plně odpovídá úrovni díla. Poškození zlacených povrchů je především ve spodní části, defekty jsou způsobeny jak mechanicky, tak vlivem zvýšené vlhkosti. Na místech, kde se otírá prach zlacení chybí. Příklady poškození jsou zdokumentovány na přiložených fotografiích.

Severní strana kaple a detailní snímek zachycující stav zláčeného povrchu na patce pilastru na levé straně od sochy.

Profilace v lesku na červeném polimentu, spodní část zláčení na fermež.

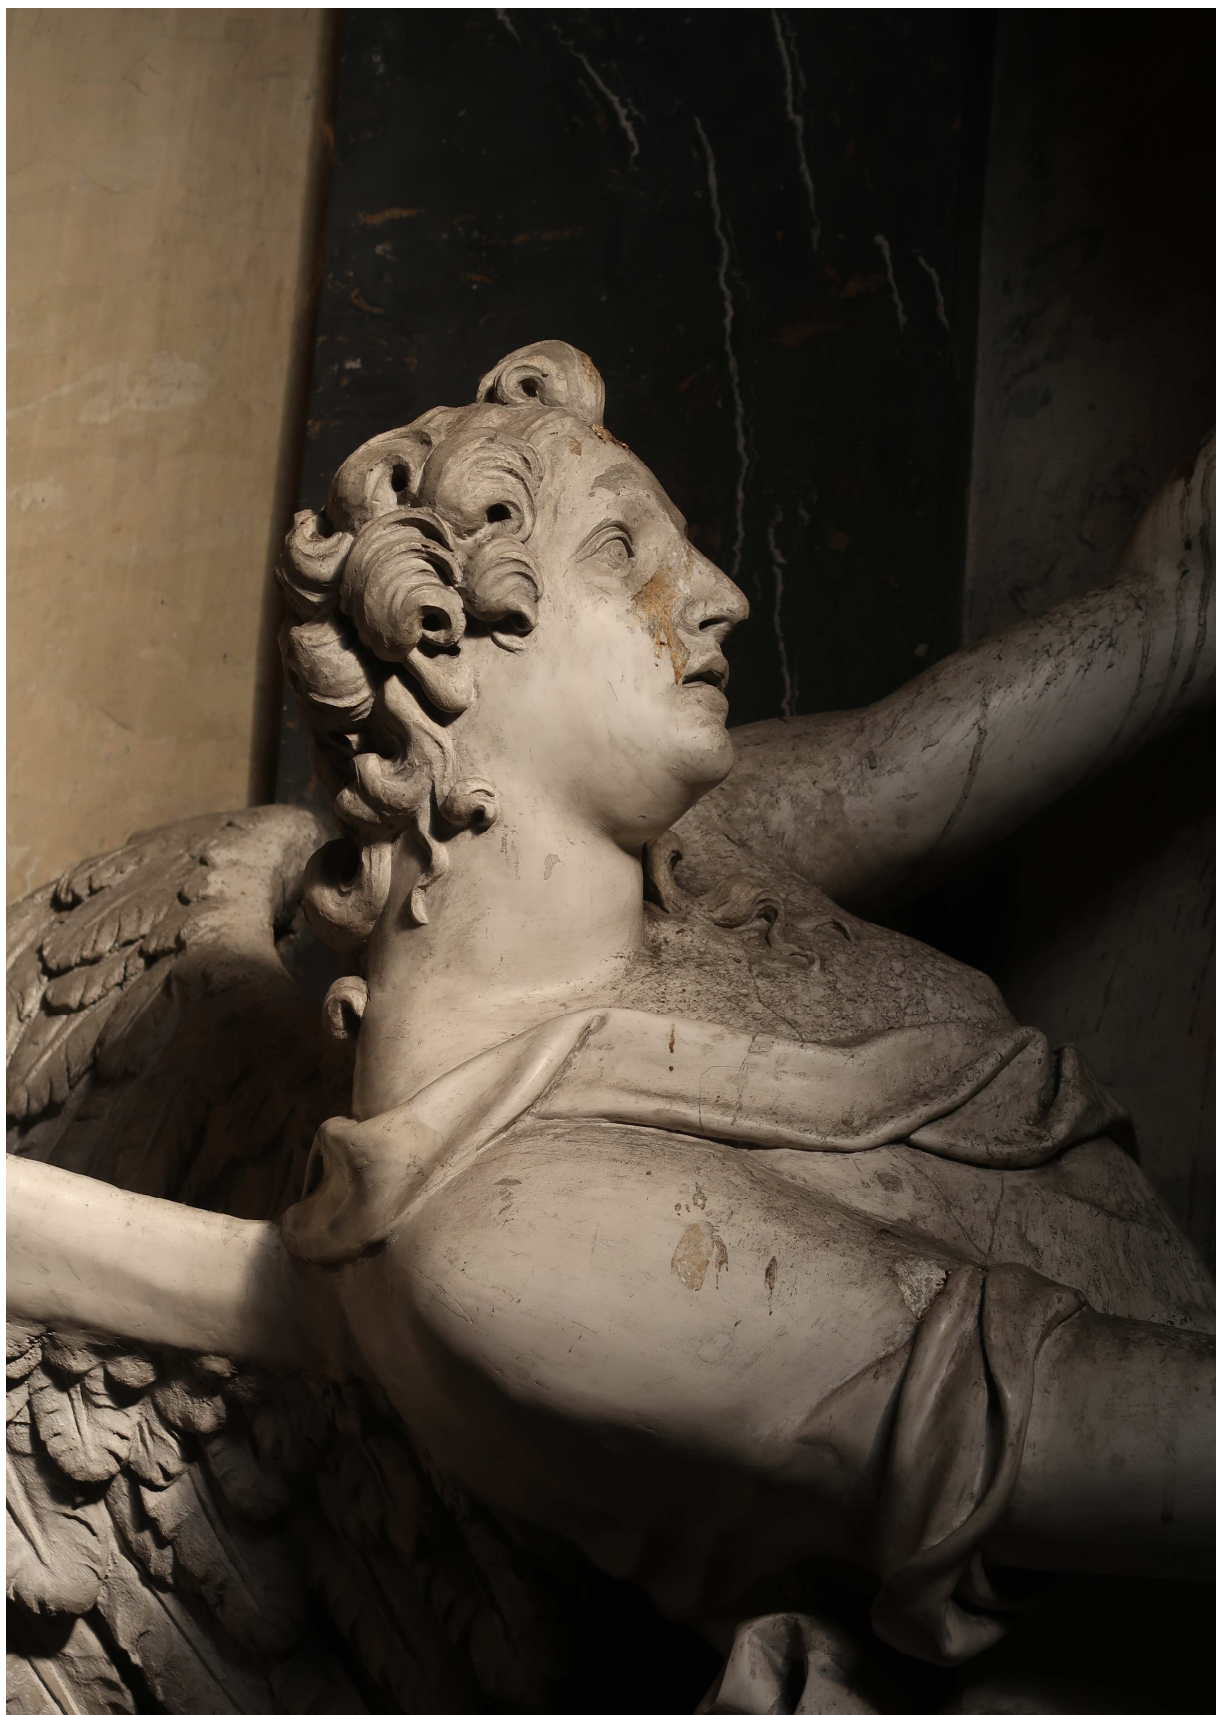
Levý anděl nesoucí obraz na východním oltáři kaple. Zřetelně je vidět velké znečištění, stékající voda i poškození povrchu díla včetně trhlin v materiálu.

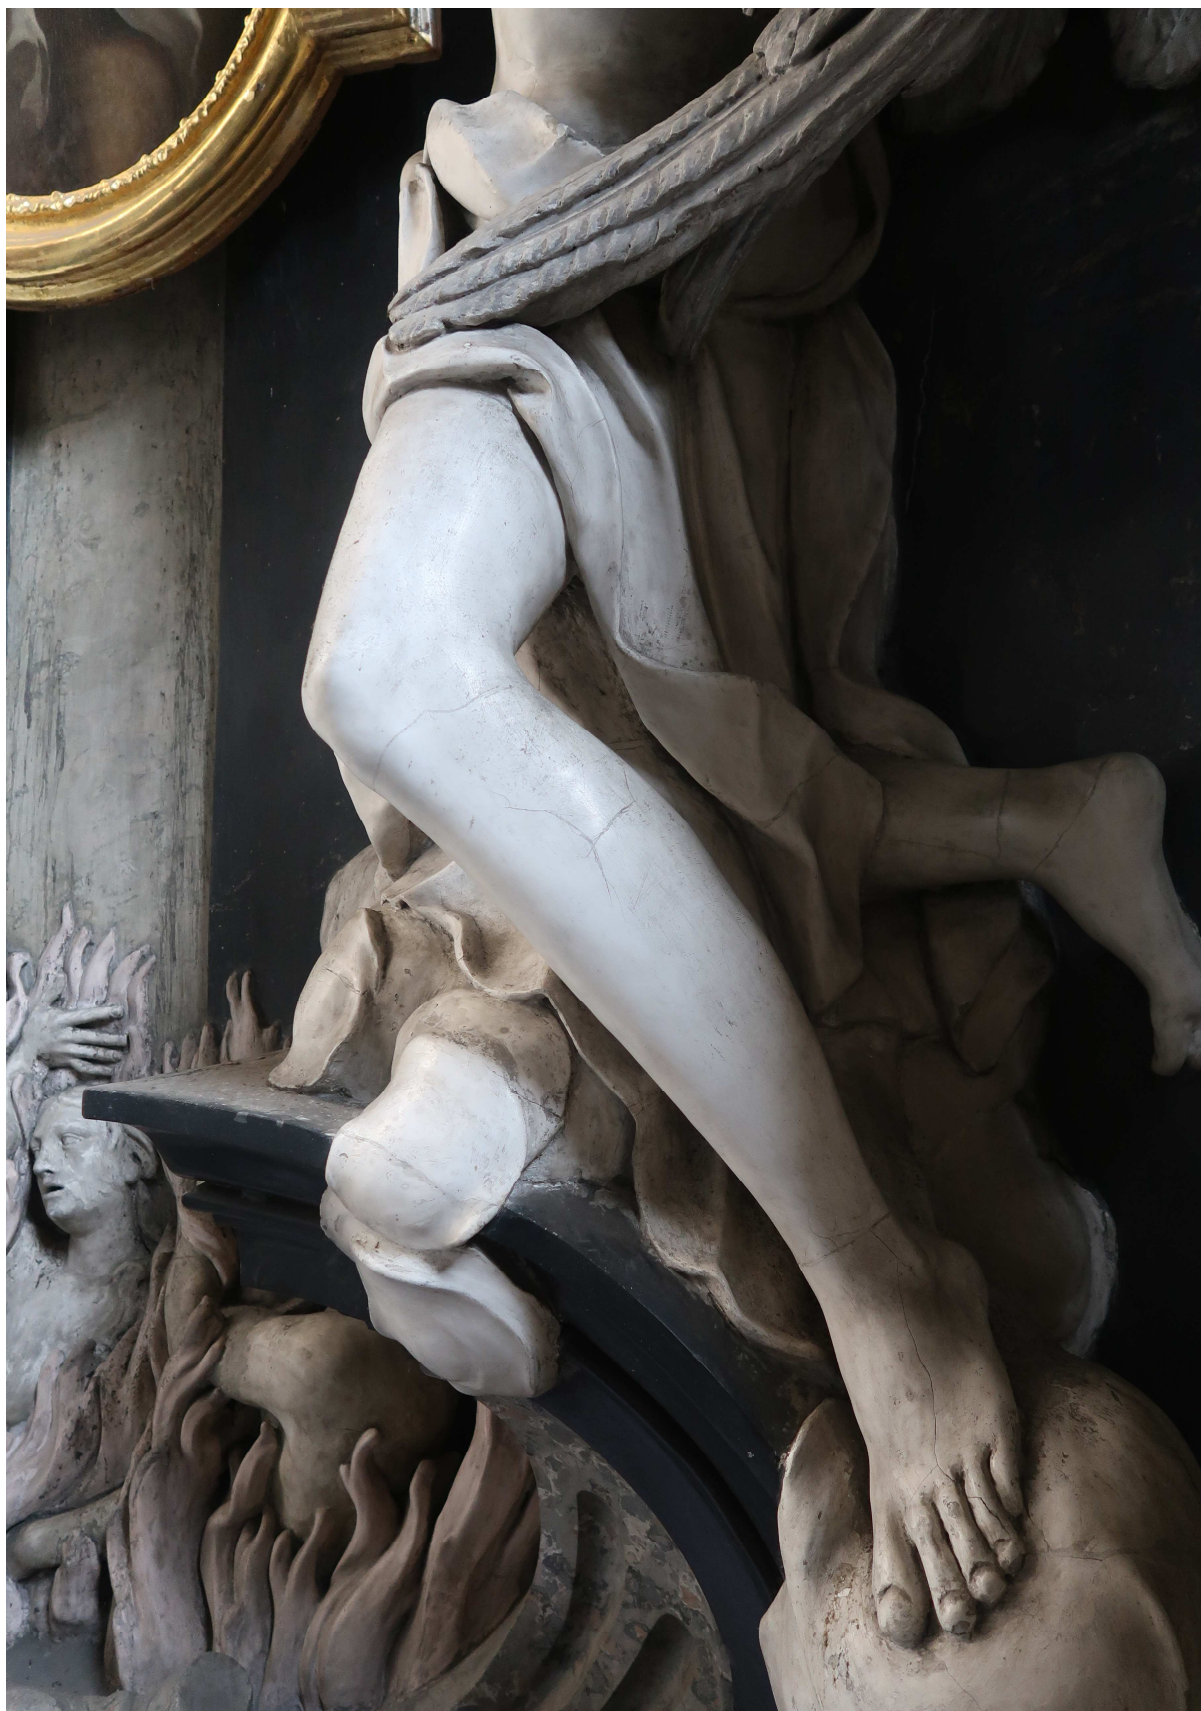
Protější anděl na pravé straně východního oltáře. Na snímku je patrné množství trhlin procházející hmotou štukového materiálu. Při poklepání jsou patrné lokální dutiny, ohroženy jsou především vystupující části modelace. Některé z trhlin byly již minulosti částečně opravovány bílou modelářskou sádkou nebo vápenným tmelem.

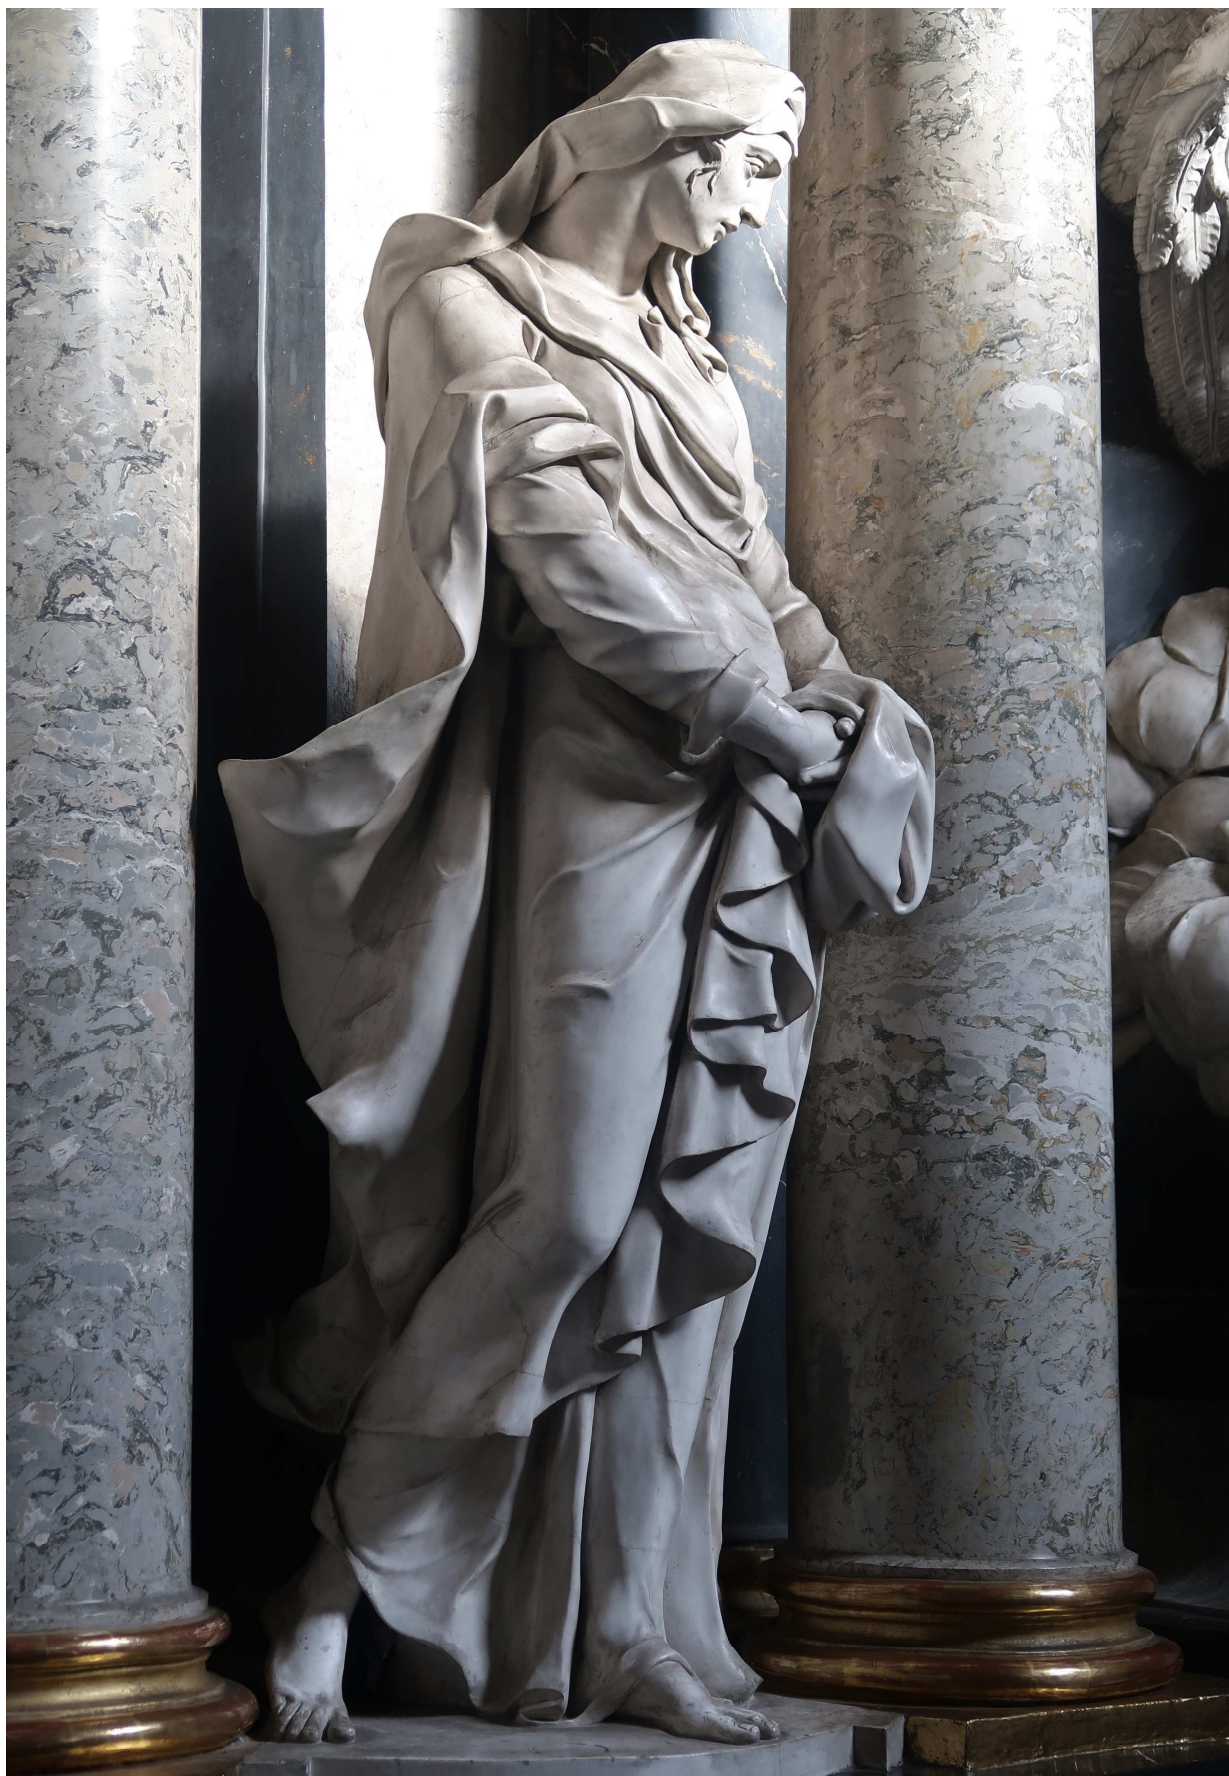
Socha Panny Marie, kompozice, modelace zpracování detailů v mistrovské kvalitě. Četné trhliny defekty a straší opravy.

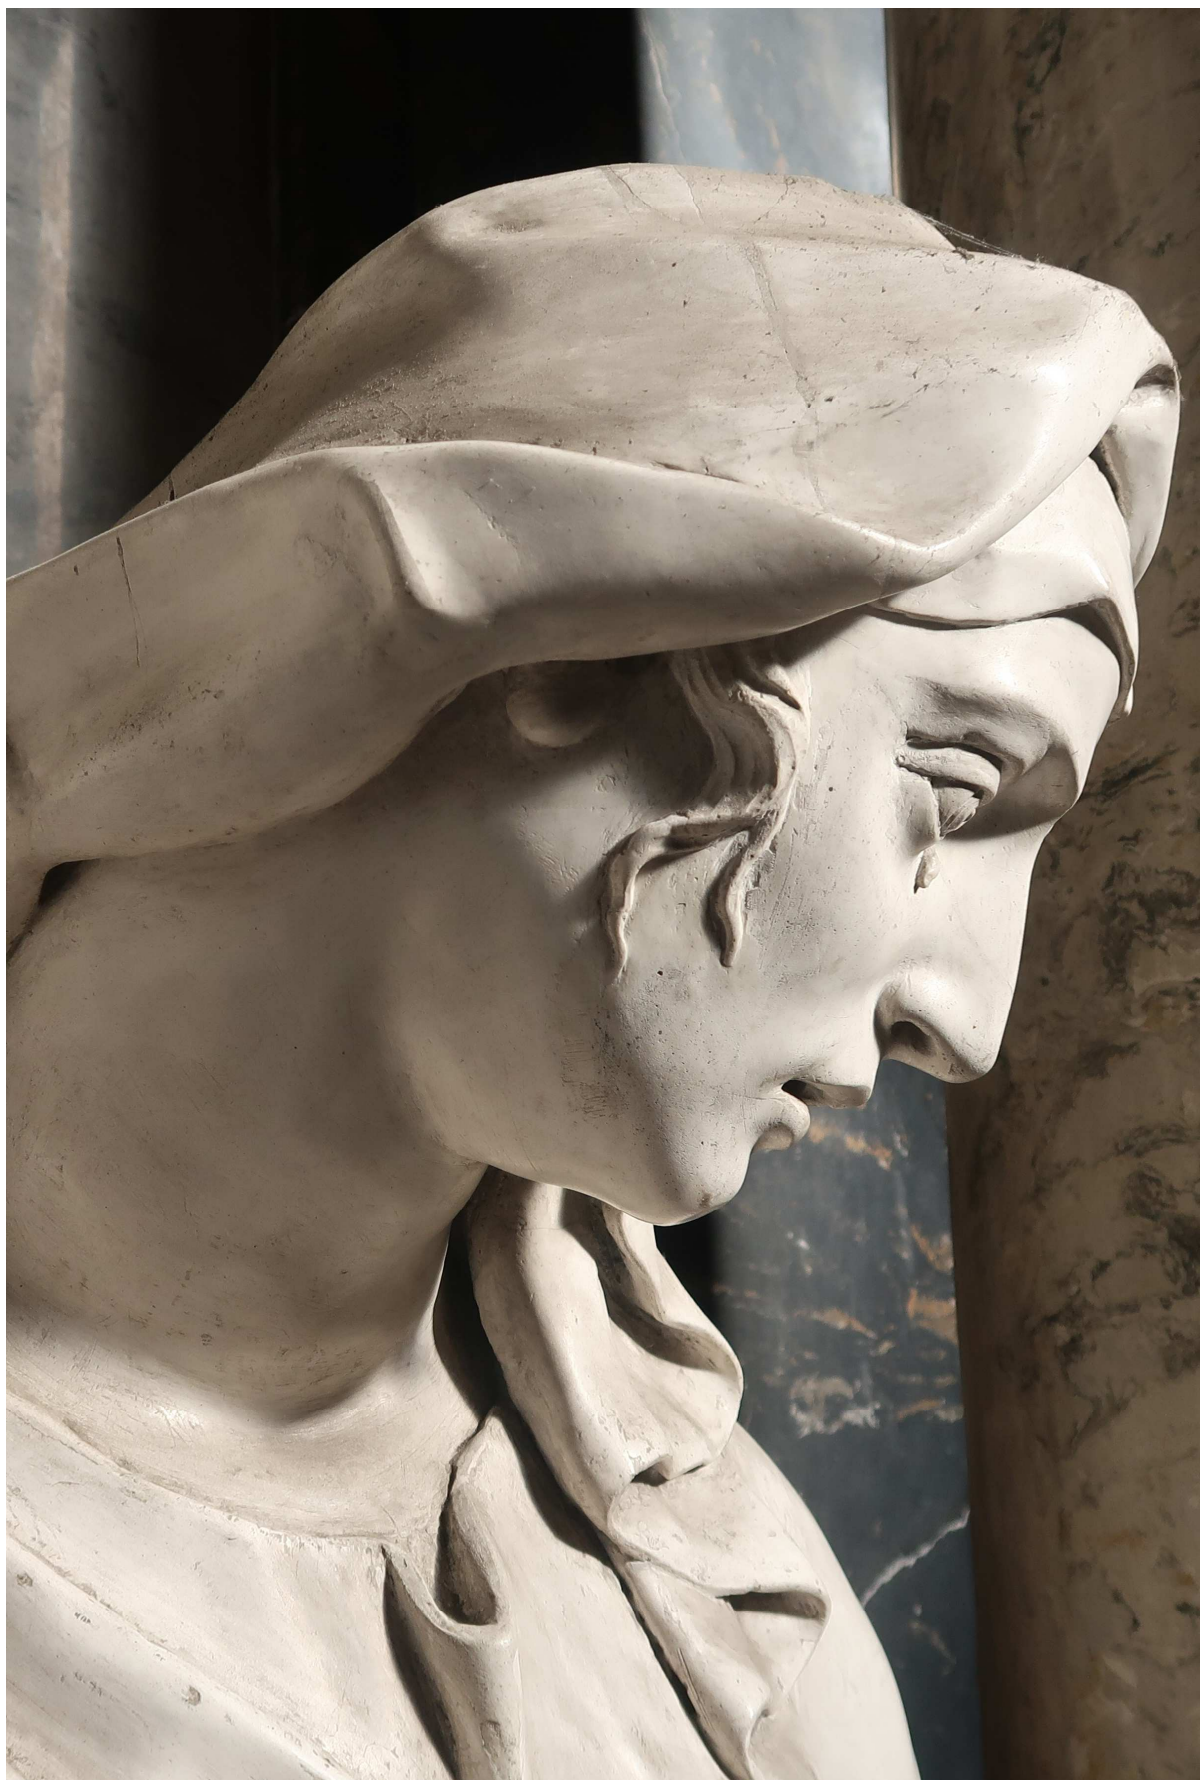
Detail hlavy sochy Panny Marie z předchozího snímku. Precizní modelace objemů, zpracování detailů, pochopení světla a stínu. Jedná se o sochařskou práci skvělé kvality. Patrná je i staří oprava trhliny procházející od vrcholu temena hlavy, přes koutek oka a nos.

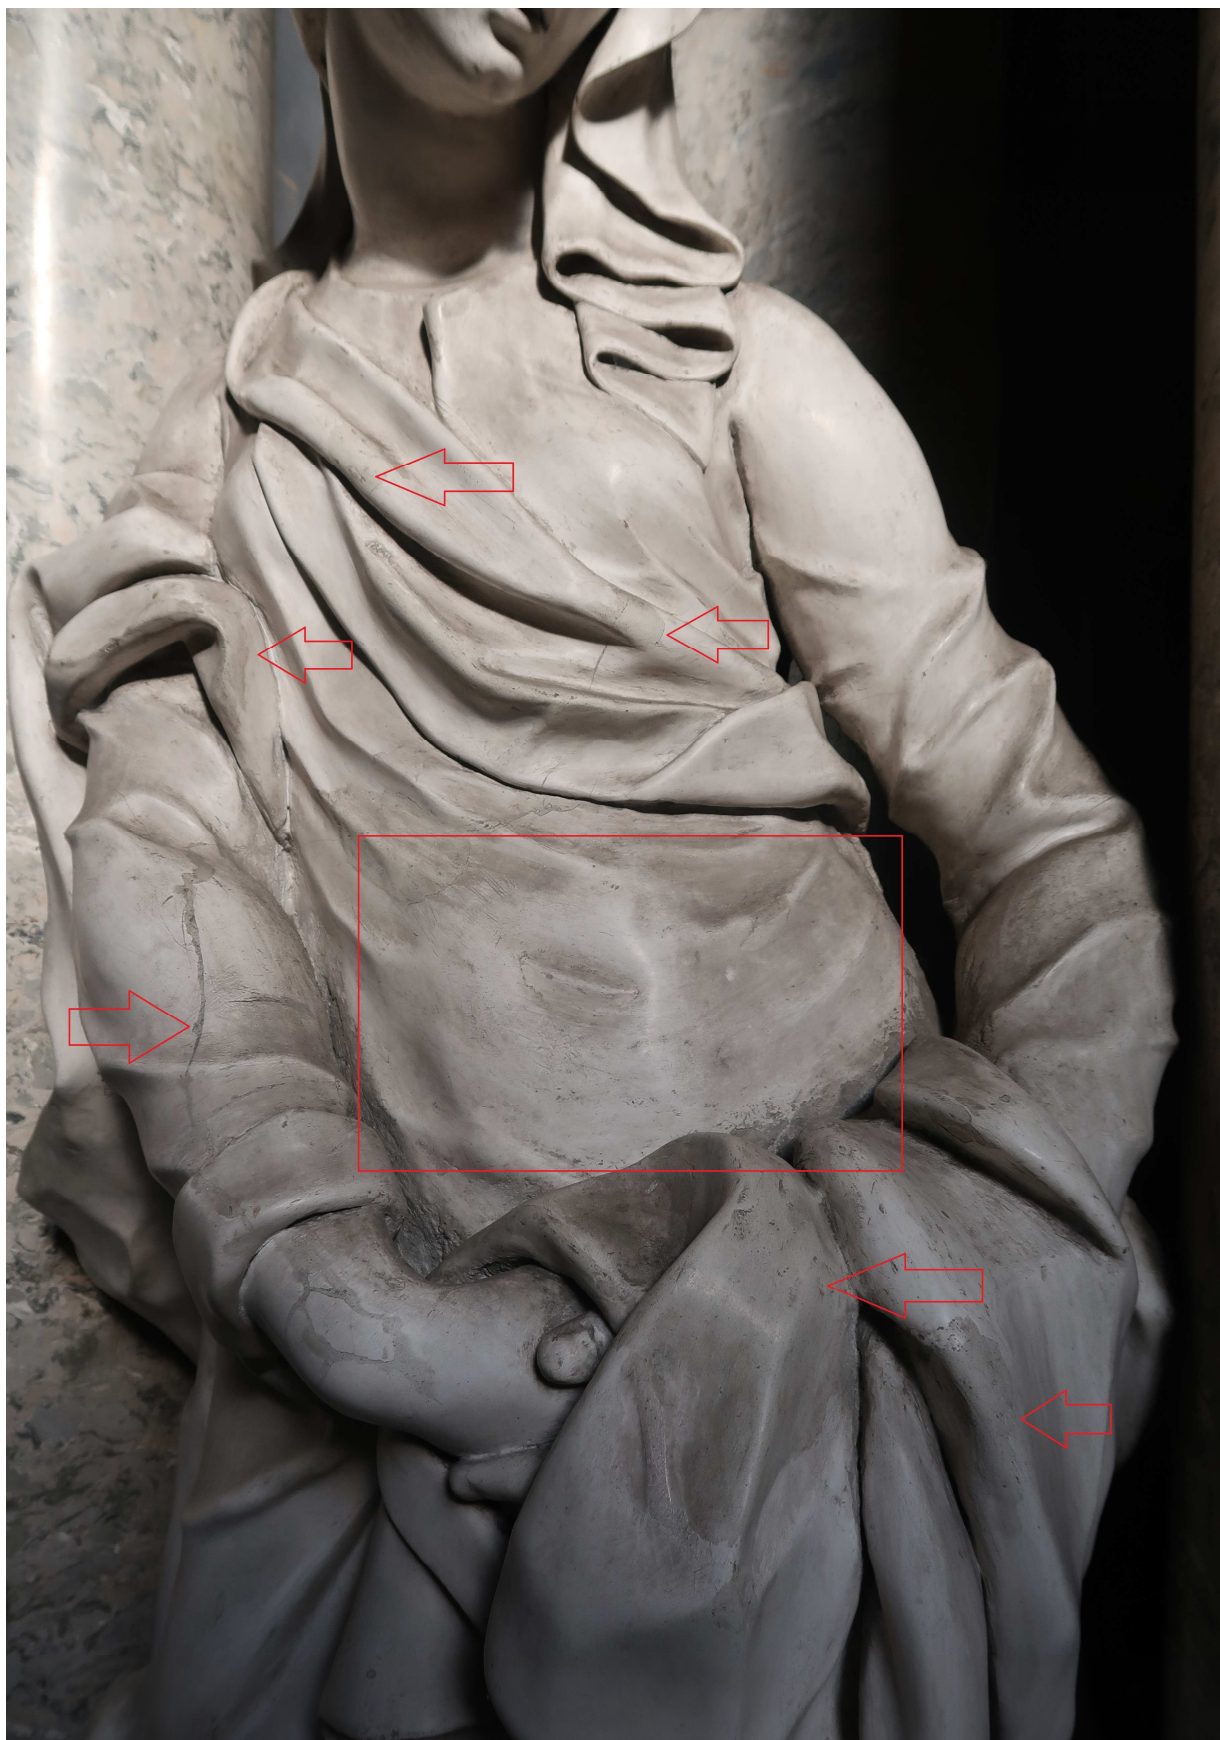
Socha Panny Marie s označením poškození a v minulosti provedených oprav sádkou. Na drapérii šatu v oblasti břicha došlo k oddělení sádkové povrchové vrstvy od štukového podkladu místo není stabilní a je patrná dutina pod povrchem.
