## Průzkum a návrh restaurování.

### INTERIÉR A VÝZDOBA ČERNÉ KAPLE V KOSTELE NANEBEVZETÍ PANNY MARIE V HOLEŠOVĚ.

20. října 2021

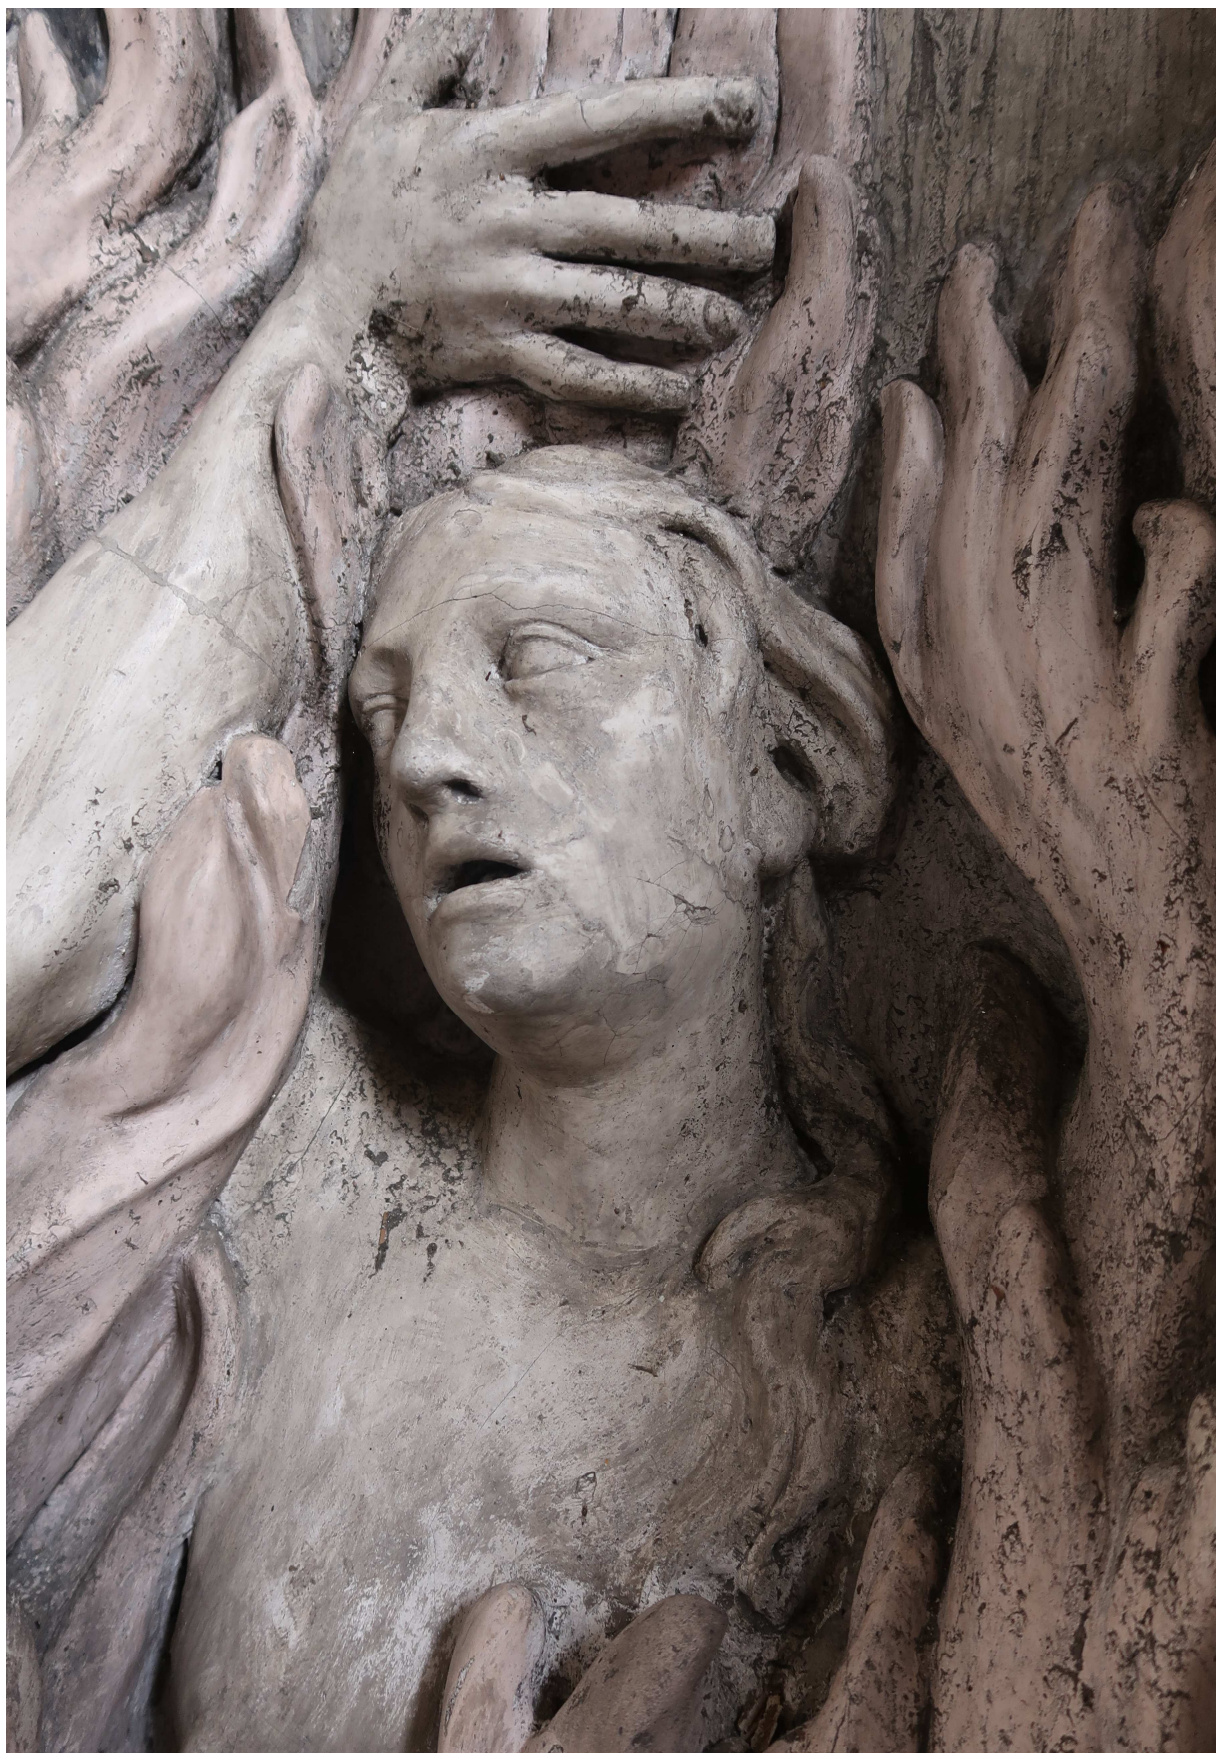
Detail polo figury na sousoší očištění, středem oltáře v minulosti patně opakovaně stékala voda rozbitým oknem. Vidět je značné poškození, nečistoty i starší opravy modelace například na tváři postavy. Zajímavá je barevná kombinace.

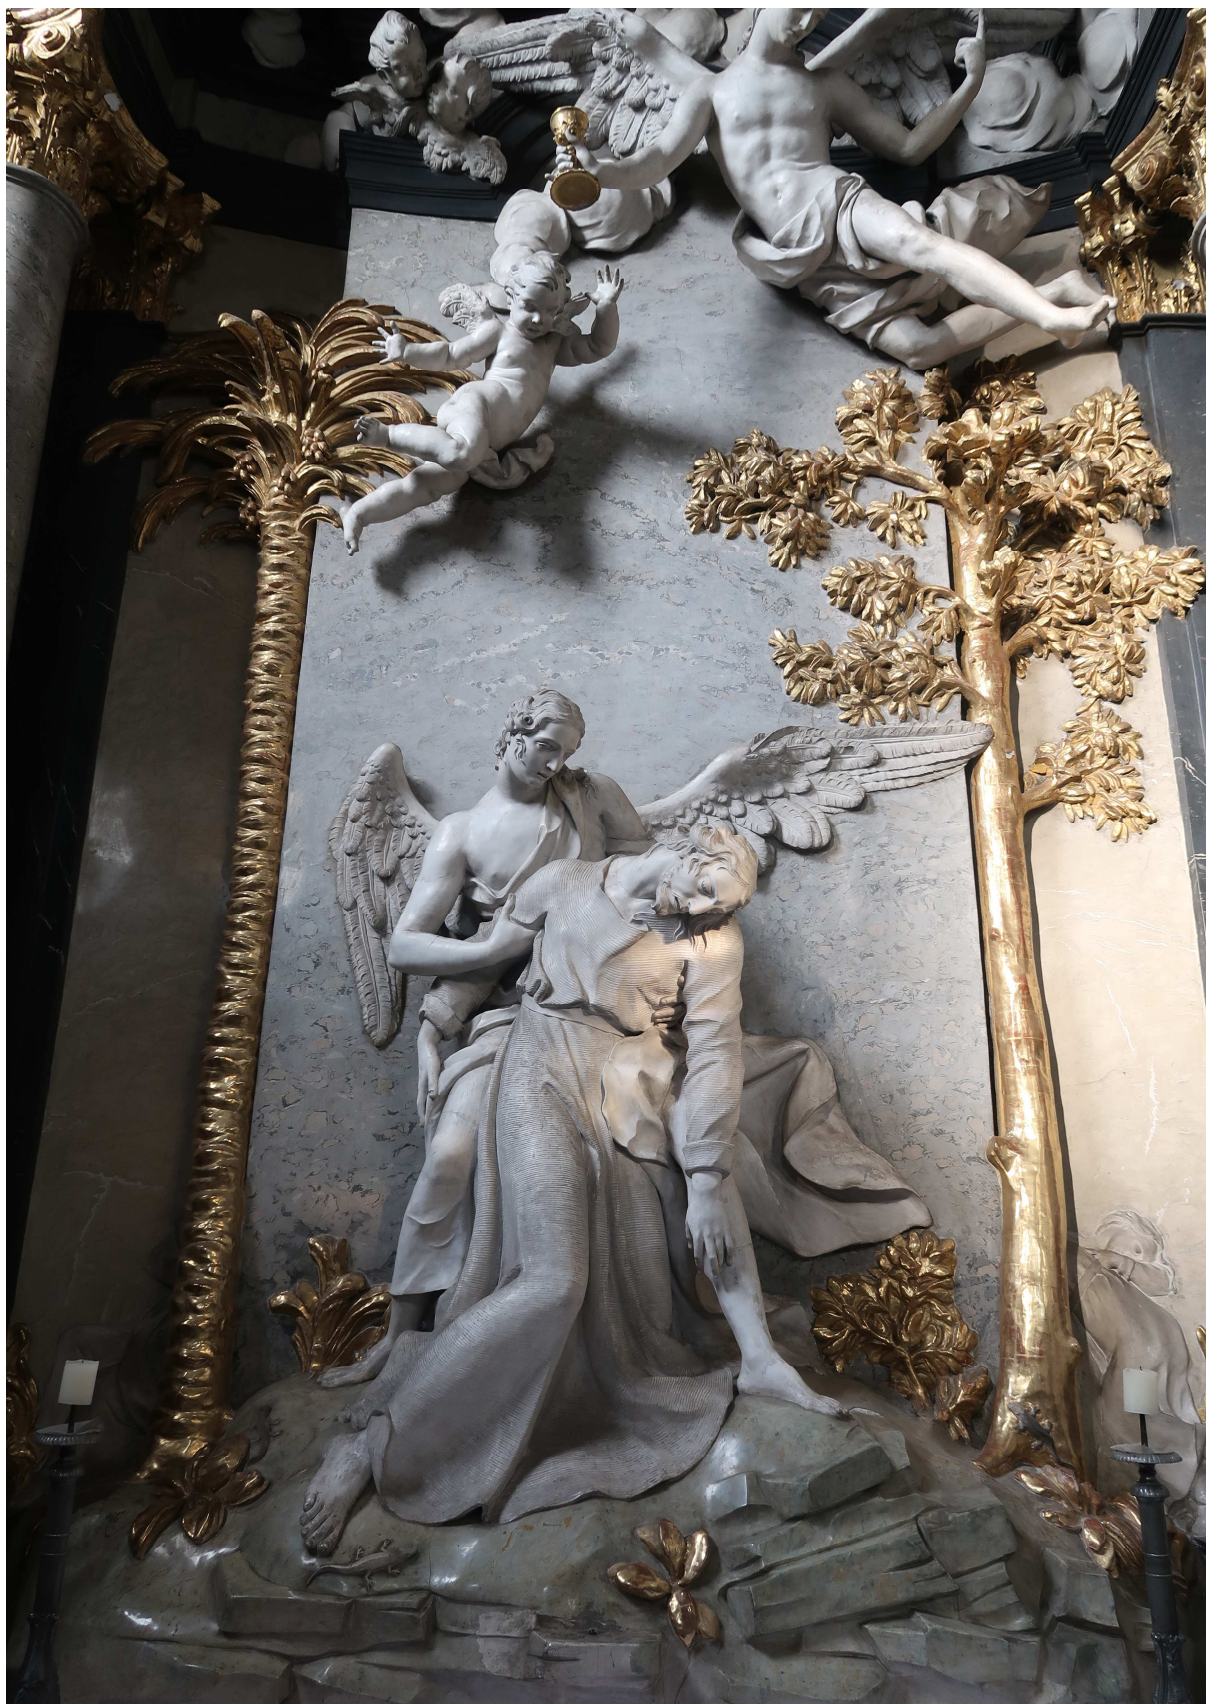
Sousoší Ježíše Krista s andělem na oltáři západní strany kaple. Rozsáhlé zlacení modelace stromů. Sada poškození především ve spodních partiích.

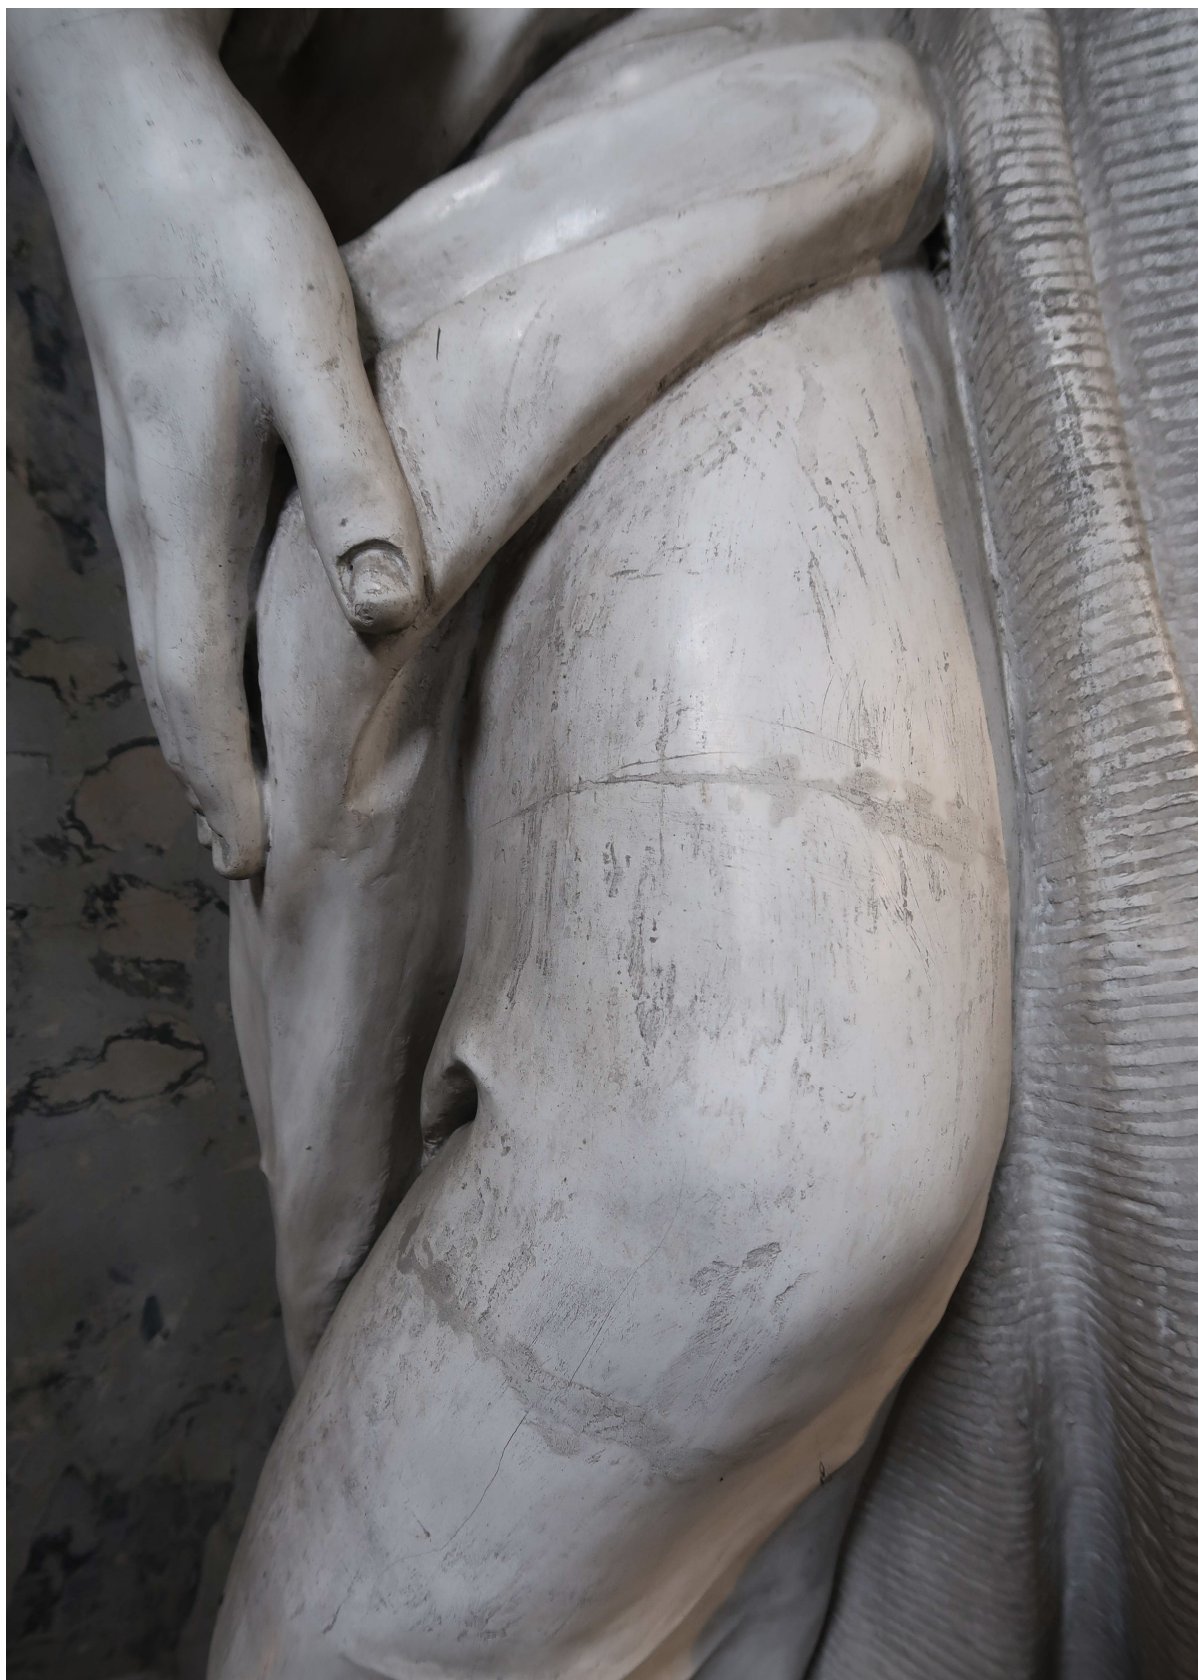
Detail z předchozího snímku. Pravá ruka a pravá noha Ježíše Krista. Fotografie ukazuje stav povrchu díla s četnými drobnými poškozeními a znečištěním. Dobře je vidět sádkou provedené opravy prasklin a poškozené části drapérie šatu pod palcem ruky.

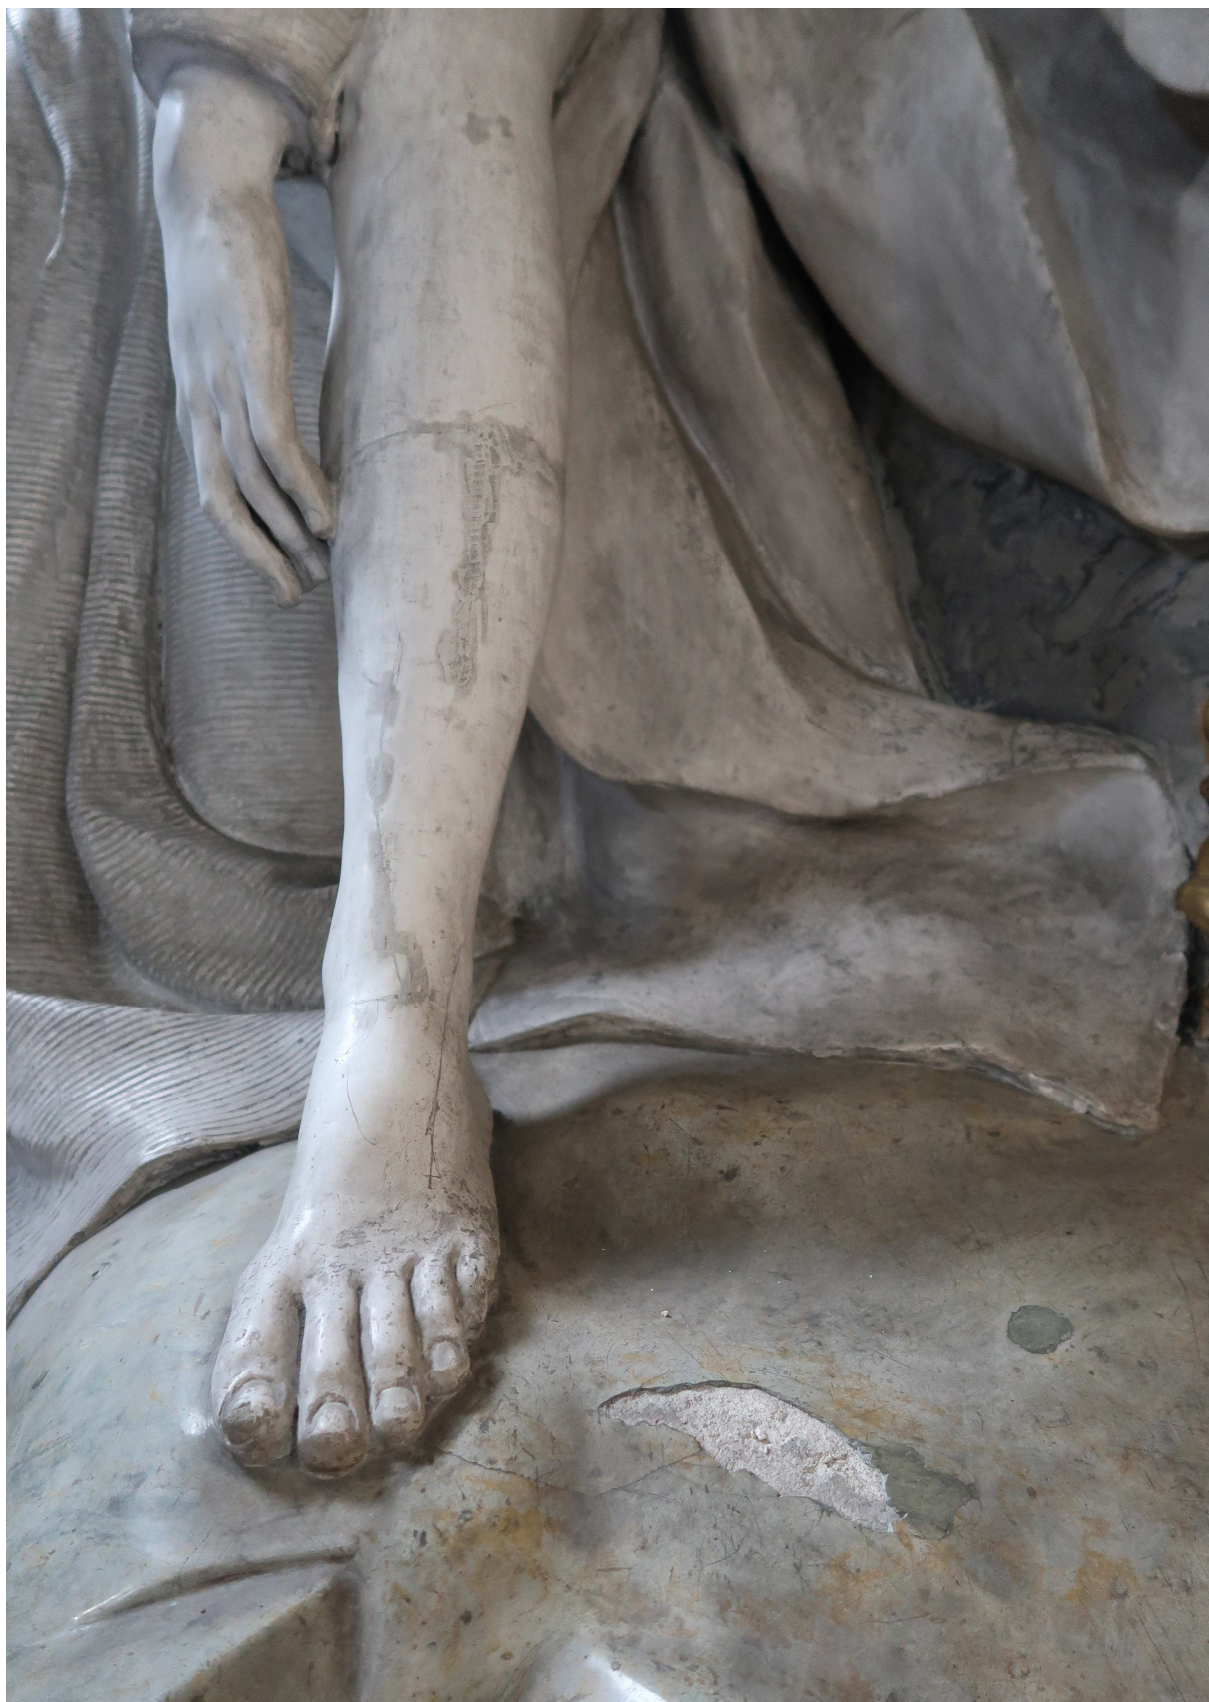
Levá ruka a levá noha Ježíše Krista. Snímek opět zachycuje stav povrchu díla, značné nečistoty a drobná poškození prakticky na celém povrchu díla. Na holeni sádrou provedené opravy statických trhlin. Vpravo od nohy jedno z řady poškození stylizované skály.

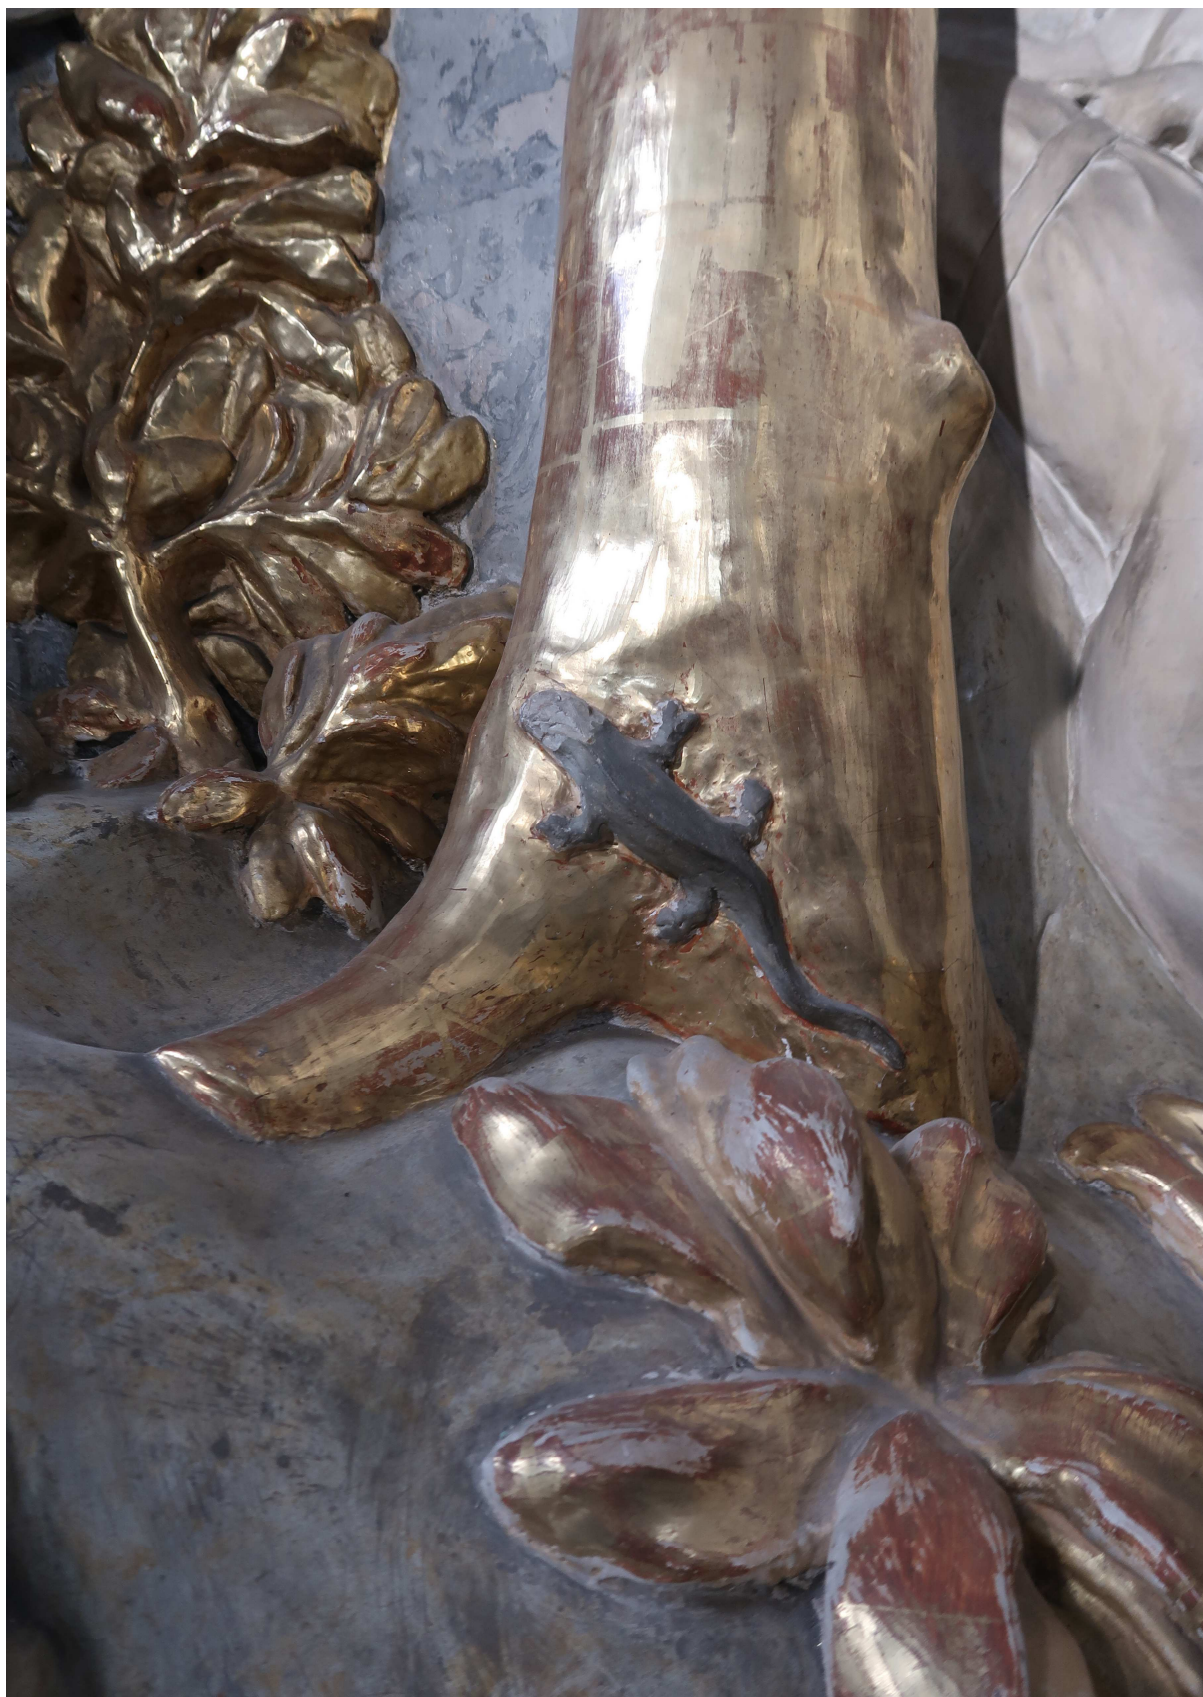
Jedna z poškozených ještěrek a stav zláčených povrchů na pravé straně oltáře.

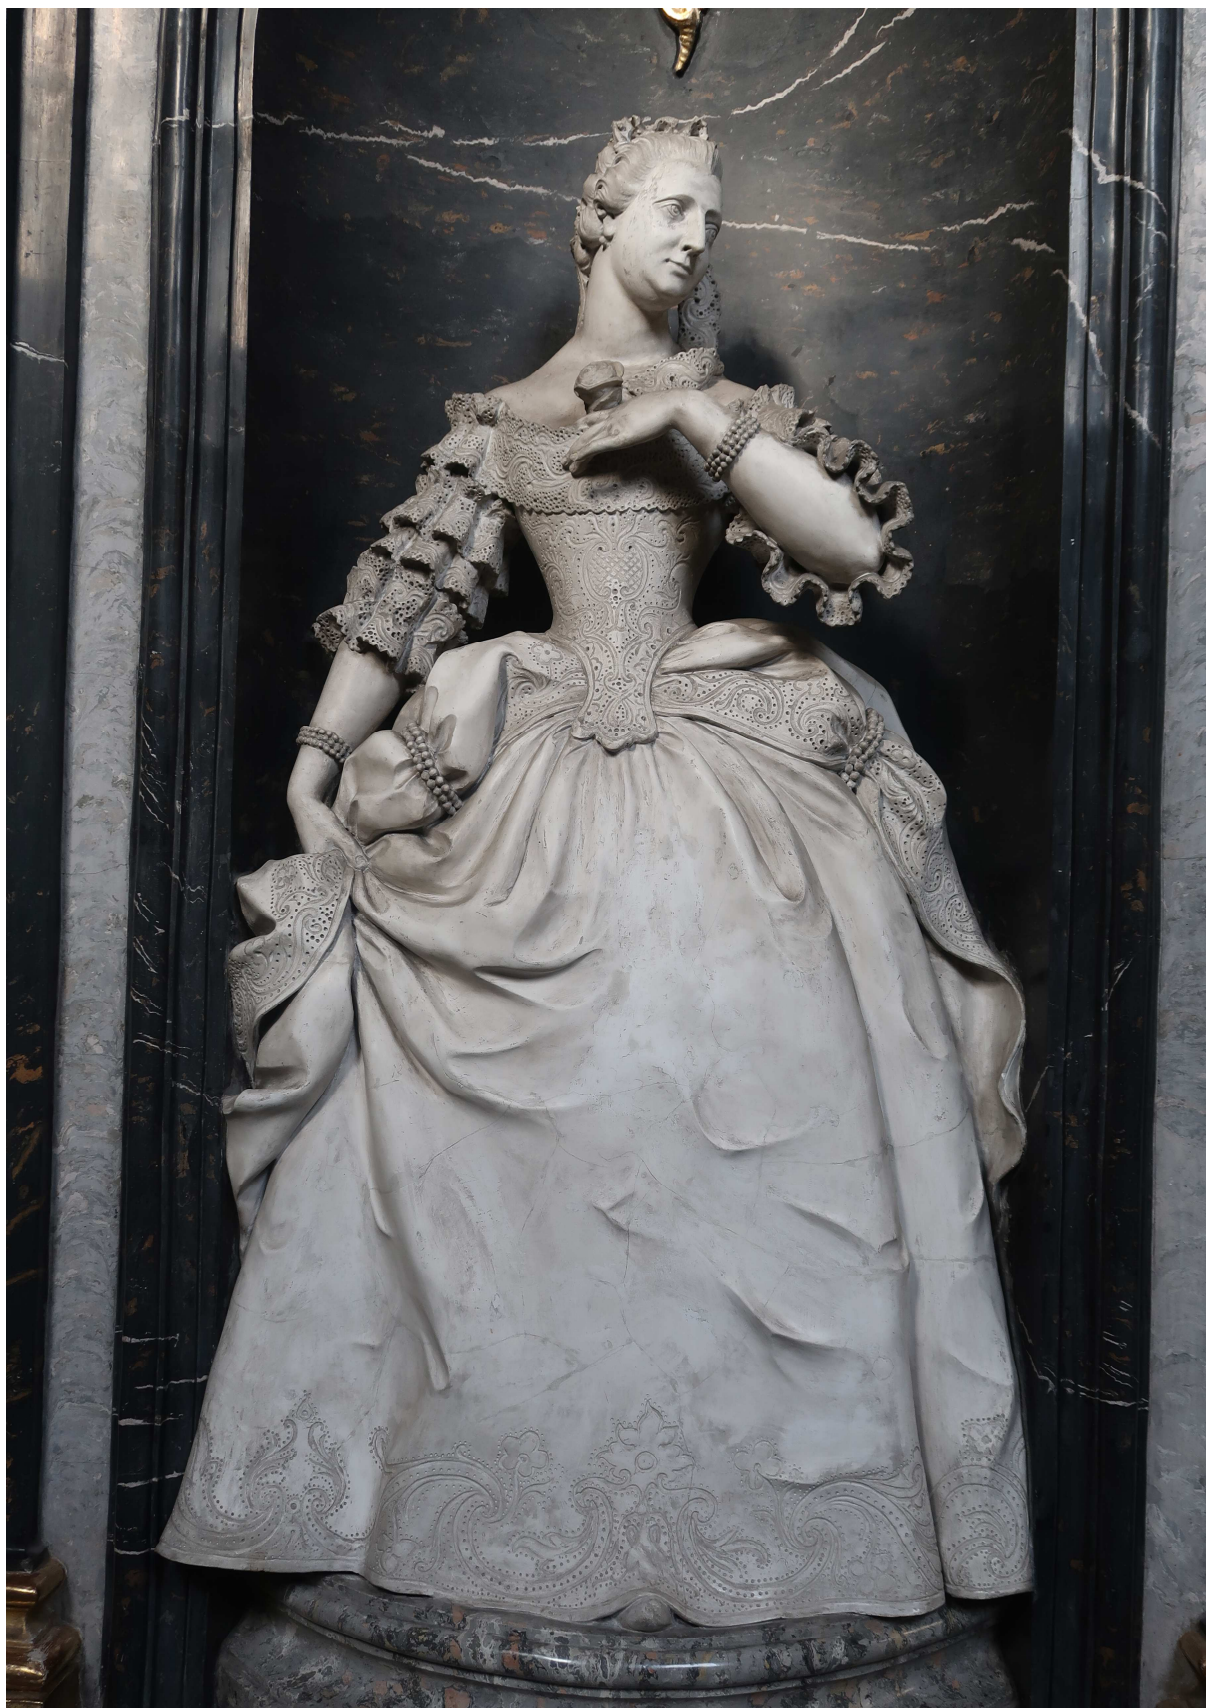
Socha hraběnky Marie Cecílie rozené z Trauttmansdorfu. Plastika v mírně nadživotní velikosti 195 cm je vyjma drobných poškození kompletní. Na povrchu nečistoty, ztmavlý vosk a straší opravy. Částečně jsou vidět rozsáhlé trhliny v materiálu, především ve spodní části figury, přibližně uprostřed sukně velká oprava poškozené povrchové sádrové vrstvy.

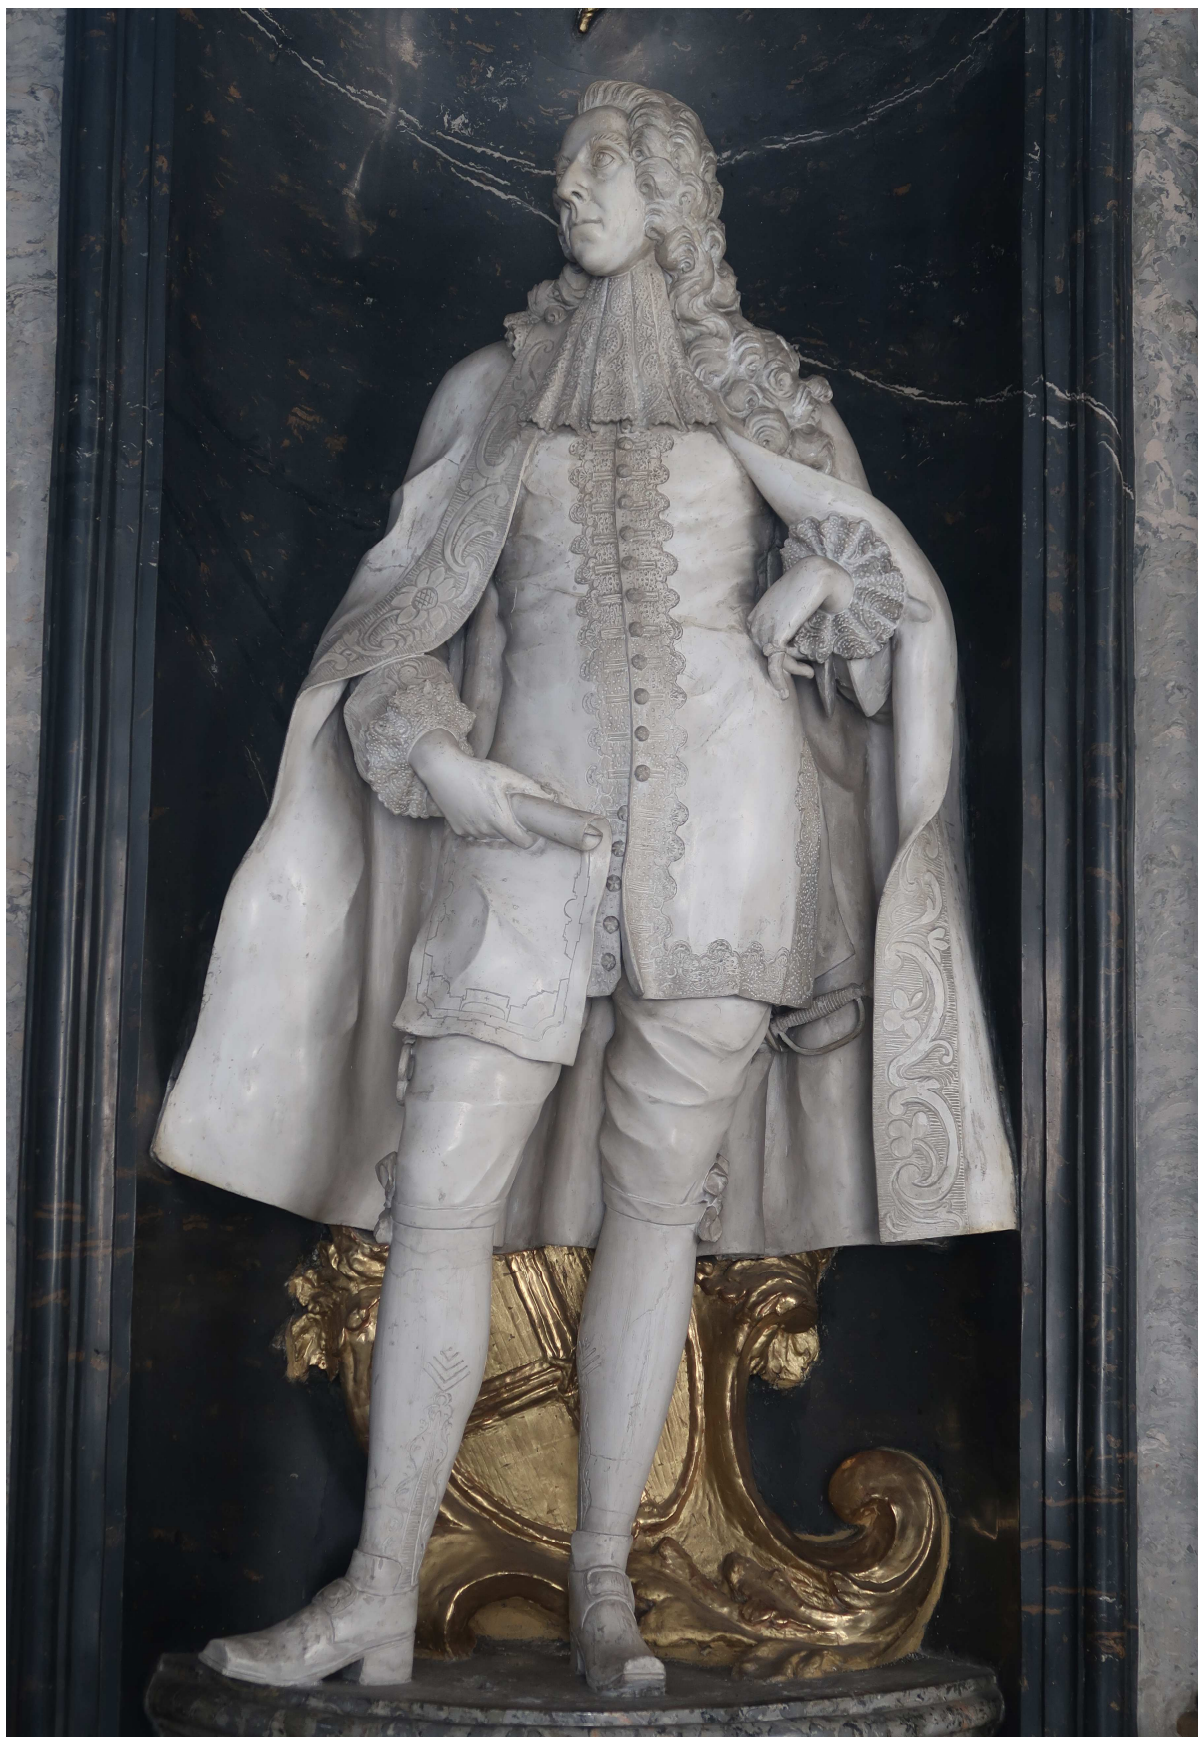
Socha Františka Antonína hraběte z Rottalu v mírně nadživotní velikosti. V pravé ruce list s půdorysem kaple. Viditelná trhlina probíhá šikmo přes břicho figury. Četné statické trhliny jsou v obou nohách mezi koleny a kotníky.

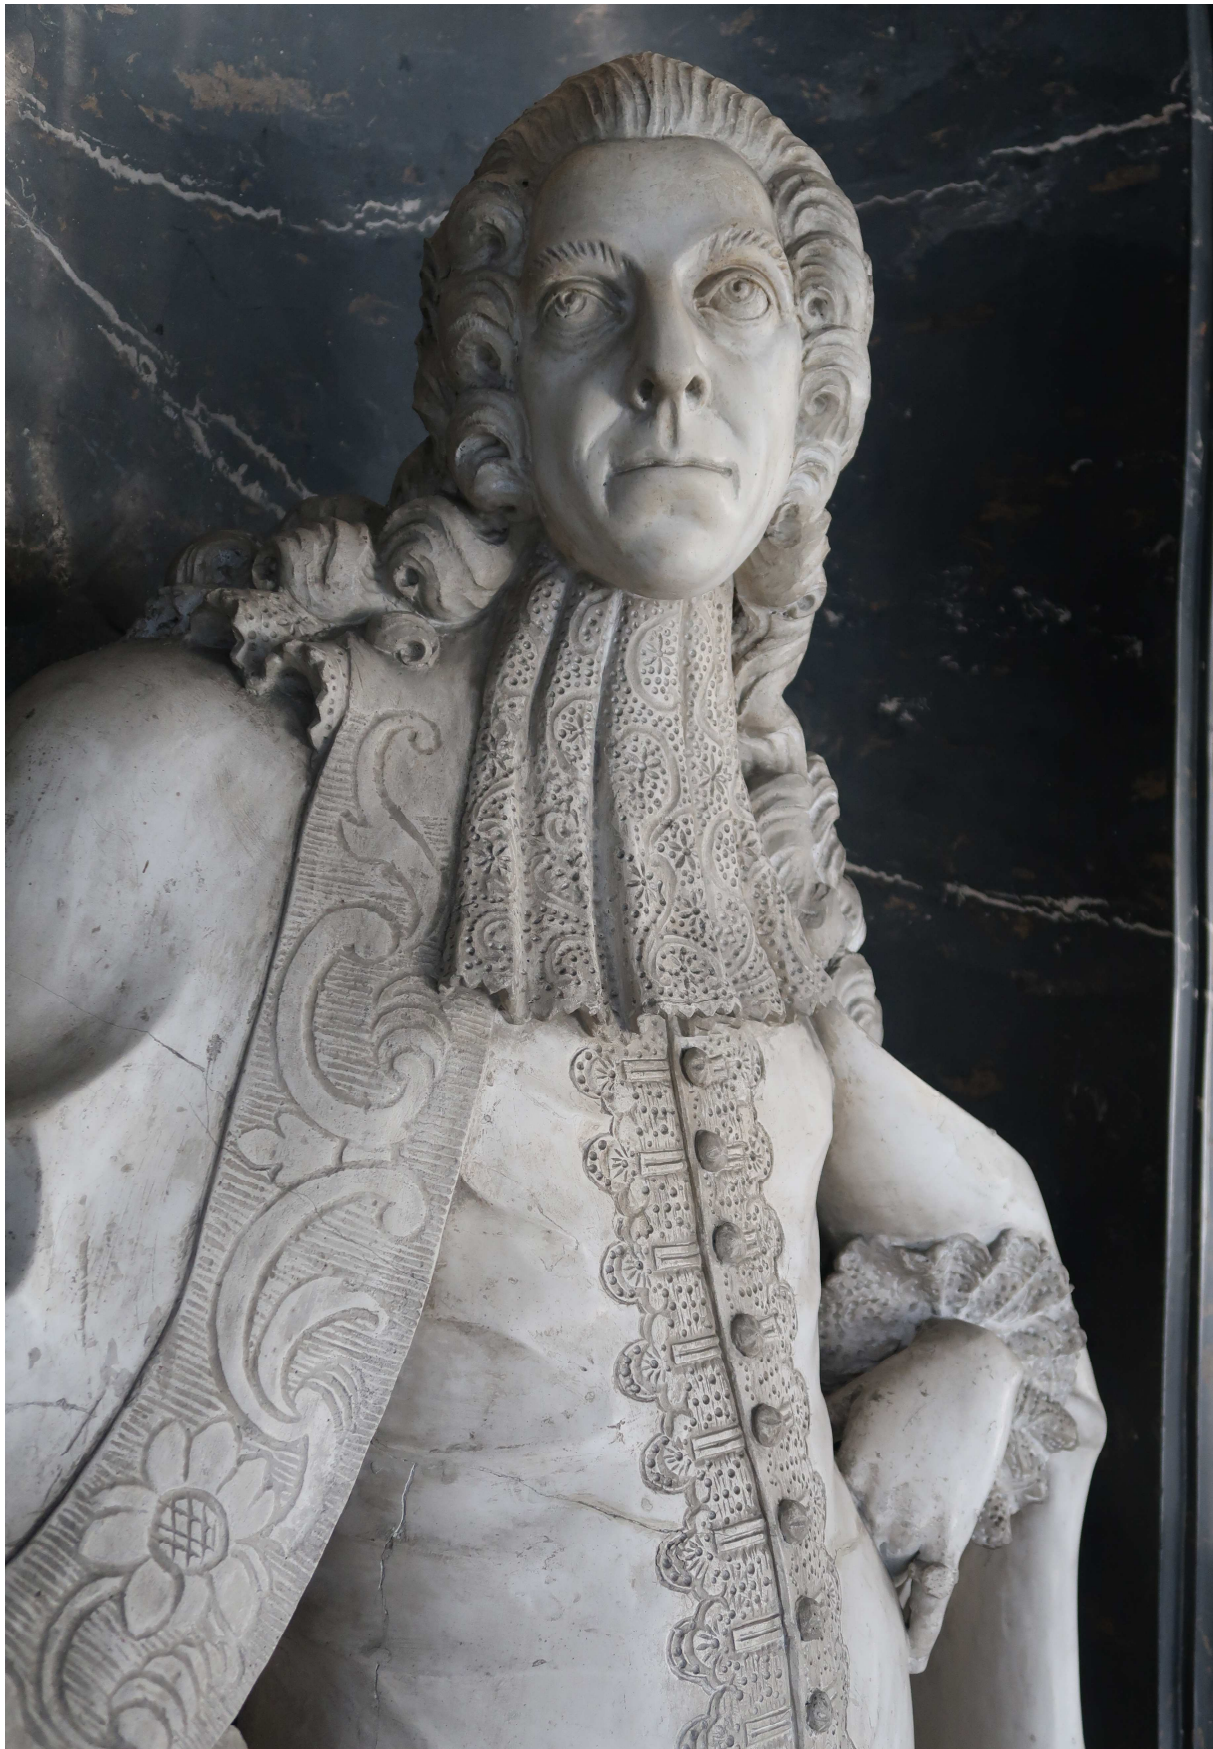
Detail sochy z předchozího snímku. Lépe je patrné statické poškození a praskliny v oblasti břicha, částečně i ramen.

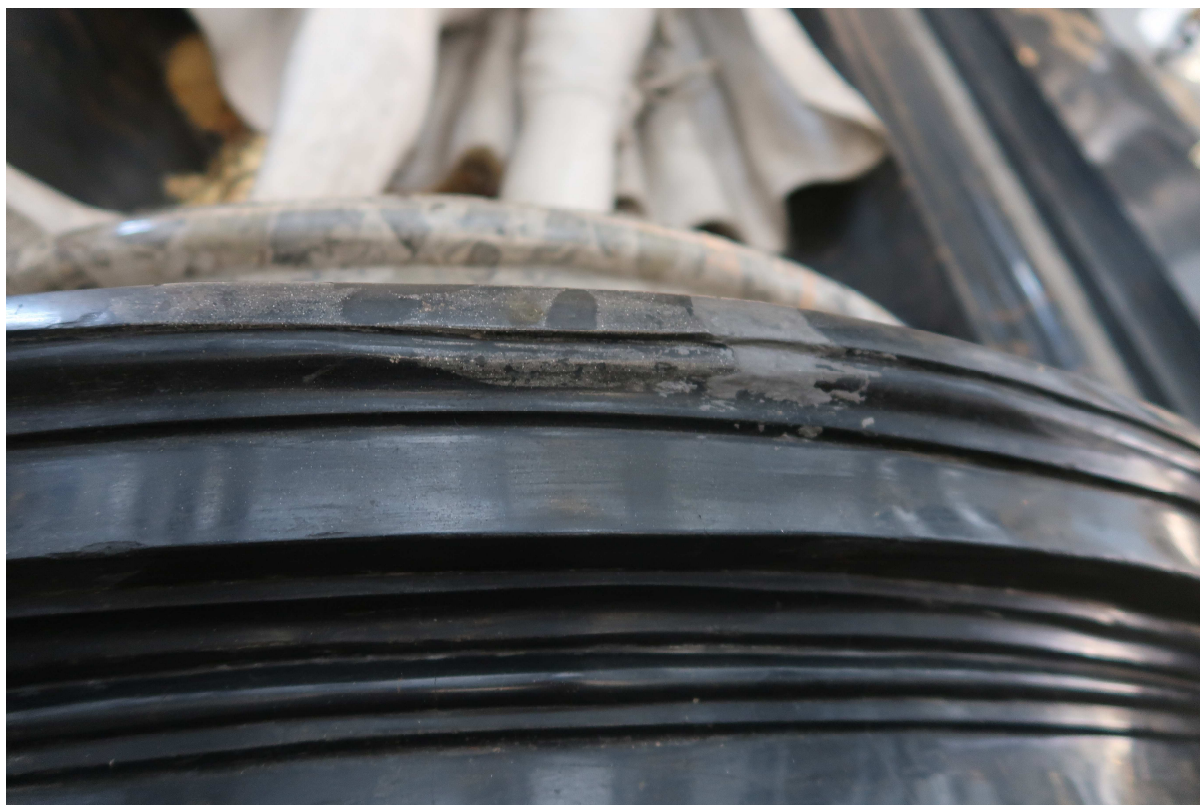
Příklad způsobu starší opravy provedené na profilaci podstavce pod sochou hraběte.

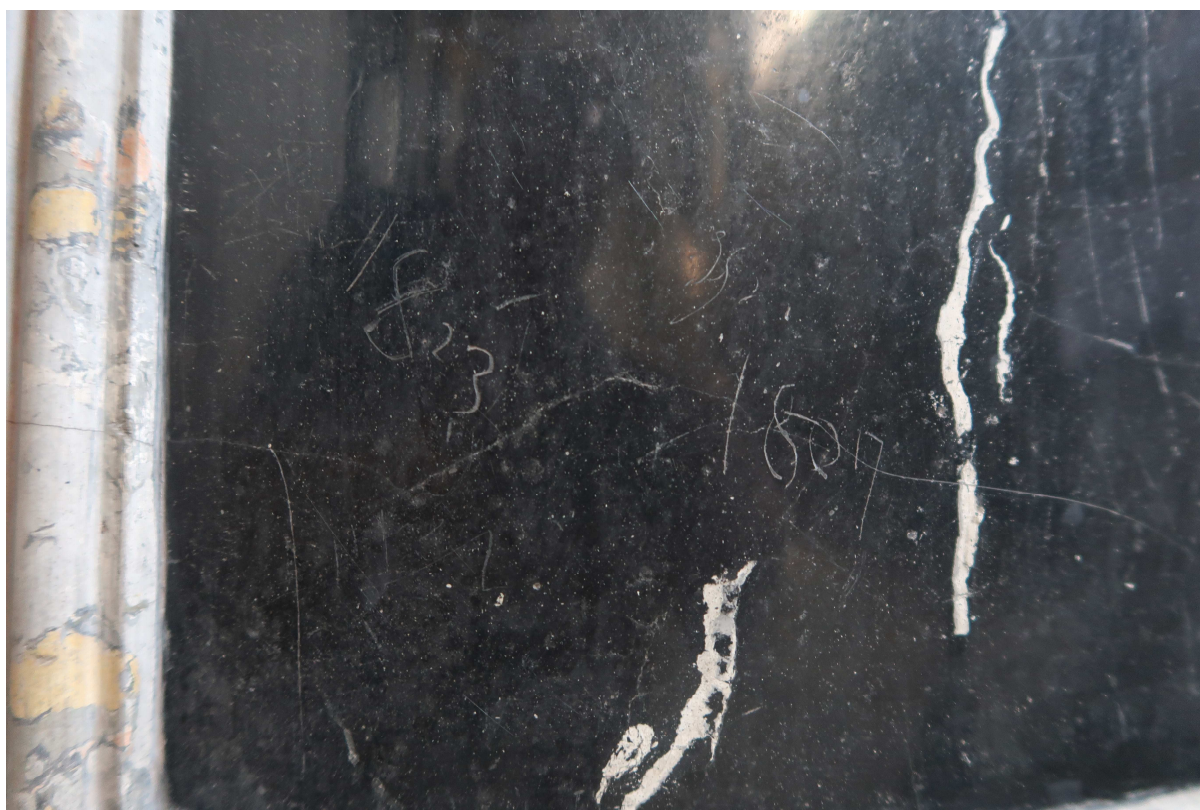
Jedno z řady poškození, letopočty (?) 1829, 1807. Je vidět, že povrch mramorů nebyl v tomto místě nikdy broušen.

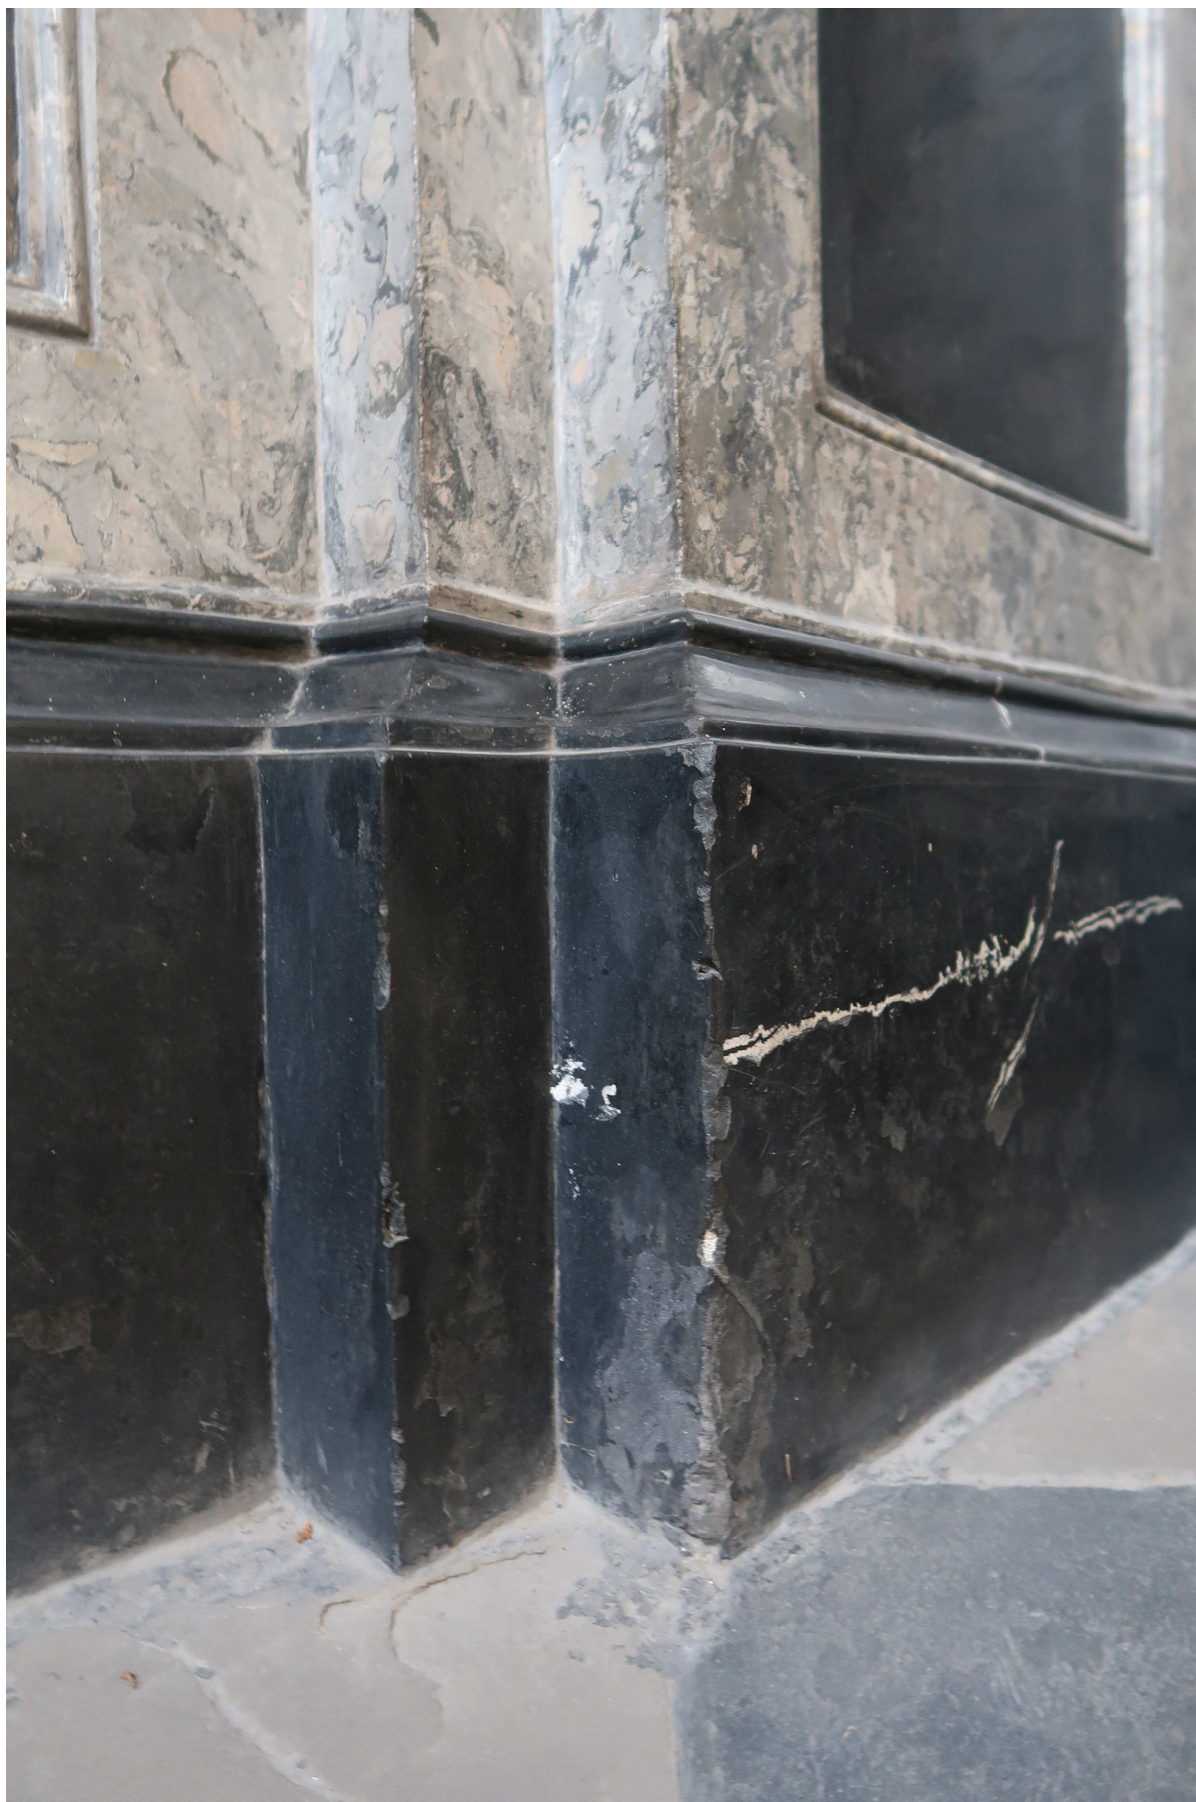
Stav soklové části. Jižní stěna kaple, kde vztlínající vlhkost a zasolení již v minulosti značně poškodila spodní partie umělých mramorů. Dobře jsou vidět mechanická poškození i v minulosti provedené opravy.

Na místech, kde došlo k odtržení vrstvy umělých mramorů od podkladu, jako je například soklová část na jižní straně kaple. Bude nutné některé části rozebrat, odstranit znečištěnou vrstvu omítky a zdivo vyčistit i dostatečně zpevnit. Na zdivo bude nanесena nová vrstva omítky tvořené směsí hydraulického vápna a čištěných křemenných písků. Na tuto novou vrstvu po vyzrání budou pomocí sádrové kaše upevněny sejmuté originální části umělých mramorů. Vyčištěné trhliny a dutiny budou injektovány vápennou směsí Ledan nebo injektážní maltou PLM-A. Opravy a plastické retuše budou realizovány stejným materiálem a stejnou technologií jakou je tvořen originál. Bílé nebo alabastrové sádky a kličové vody bude připravena směs, která bude dle potřeby probarvena do požadovaných odstínů světla stálými práškovými pigmenty. Pomocí různobarevných odstínů umělého mramoru bude postupně rekonstruovány chybějící partie umělých mramorů. Následovat bude zabroušení a vyhlazení do podlesku. Po vyschnutí bude celý napuštěn lněným olejem a posléze včelím voskem. Po vyschnutí bude architektura oltářů i další části a plochy s umělými mramory na povrchu vyleštěny do vysokého lesku.
