Restaurátorský průzkum a restaurátorský záměr.

Akce : Provedení průzkumu omítek v 1NP a restaurátorský záměr pro
restaurování hradební zdi na ul. Mlčochova 5, Olomouc

Název stavby : Dům (fara)

Místo stavby : ul. Mlčochova. 814/5, Olomouc

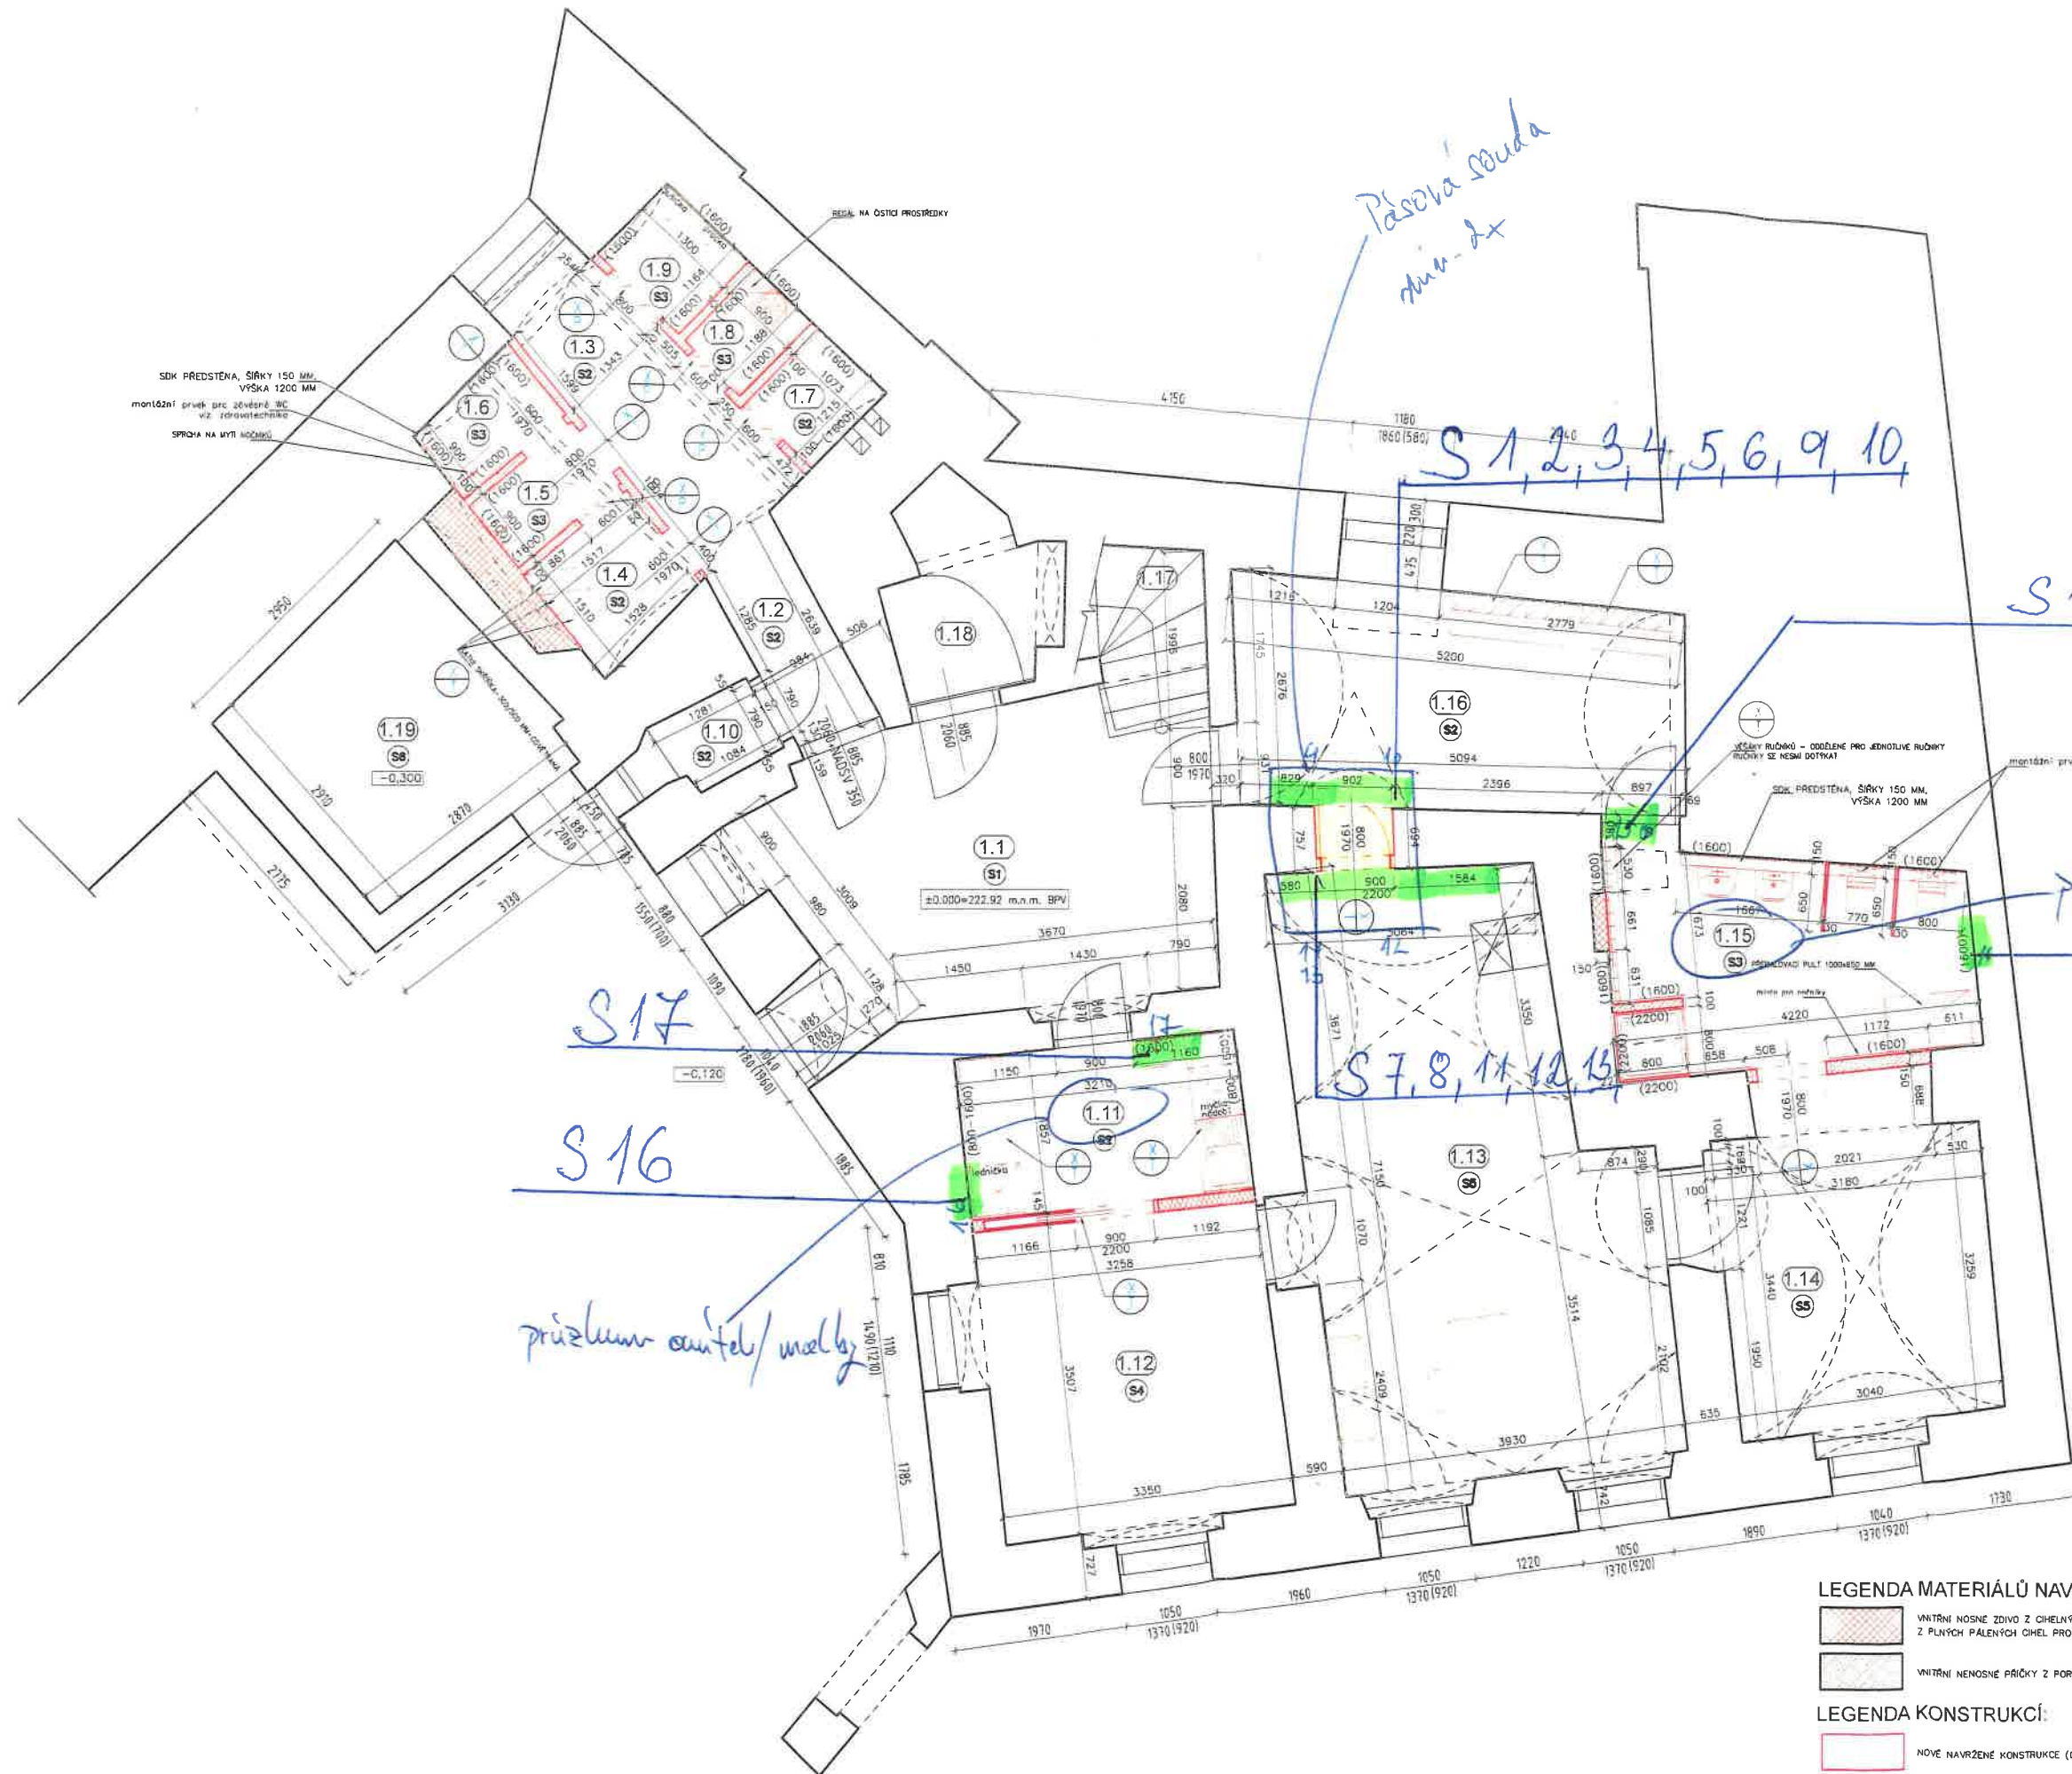
S 1, 2, 3, 4, 5, 6, 9, 10,

S 7, 8, 11, 12, 13

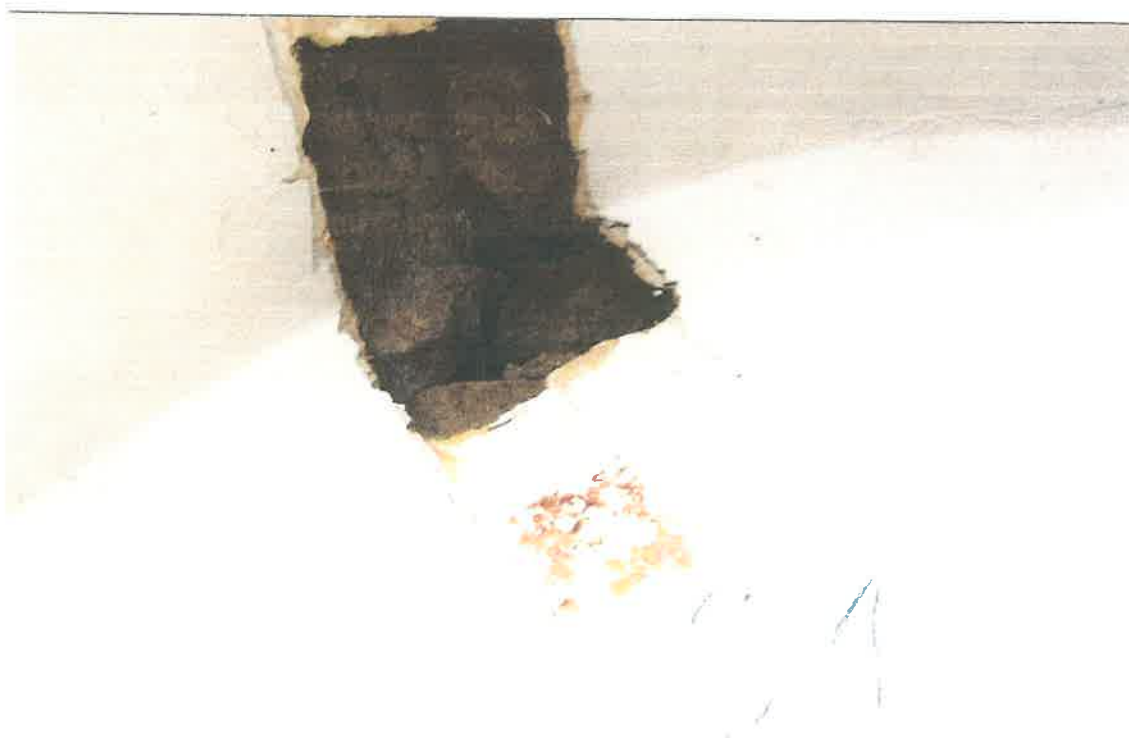
**Olomouc, ul. Mičochova 5, dům (fara).
Provedení průzkumu zdiva, omítek a barevnosti na stěnách..
1NP, místnost 1.16, sonda S1**

Sonda S 1- sondážní průzkum omítkových vrstev.

V 1NP v místnosti 1.16 byl proveden průzkum omítkových vrstev.

(cihelné zdivo, vápenná jádrová omítka, jemná štuková omítka, bílá lička, okrovohnědá klišová barva, poslední bílá klišová barva)

Průzkumem nebyly zjištěny žádné historicky cenné vrstvy.

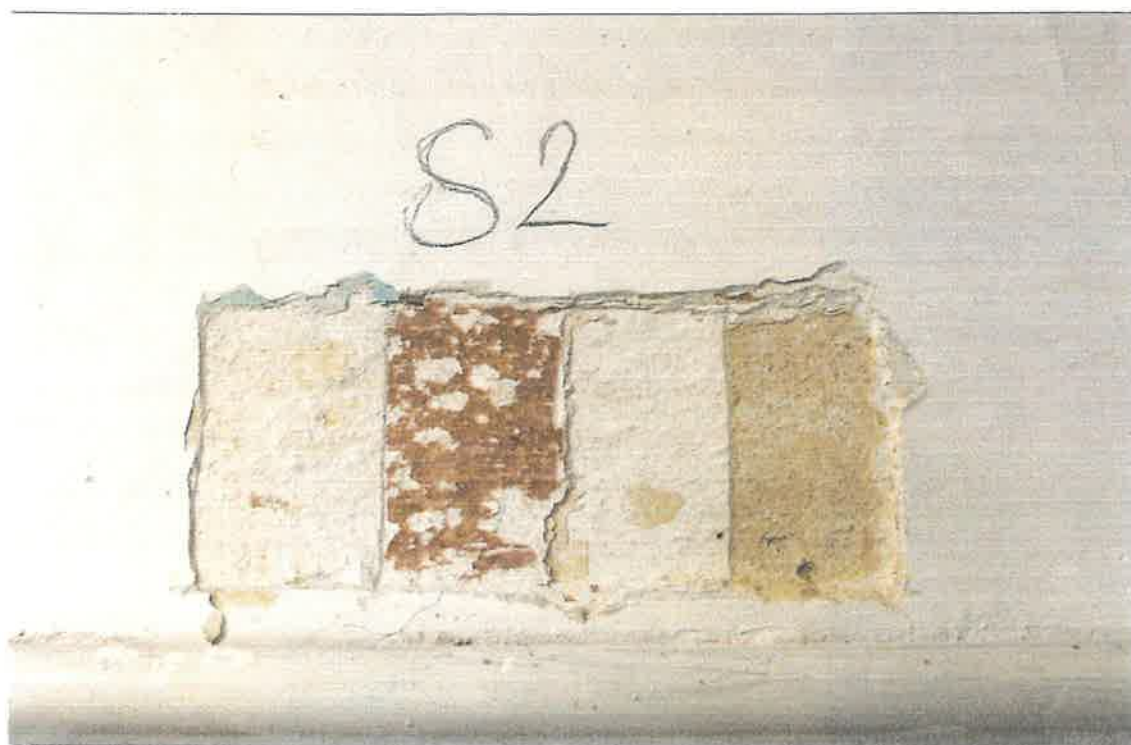
Olomouc, ul. Mlčochova 5, dům (fara).
Provedení průzkumu zdiva, omítek a barevnosti na stěnách..
1NP, místnost 1.16, sonda S2

Sonda S 2- sondážní průzkum omítkových vrstev.

V 1NP v místnosti 1.16 byl proveden průzkum omítkových vrstev

(vápenná jádrová omítka, jemná štuková omítka, bílá lička, okrovohnědá klišová barva, poslední bílá klišová barva)

Průzkumem nebyly zjištěny žádné historicky cenné vrstvy.

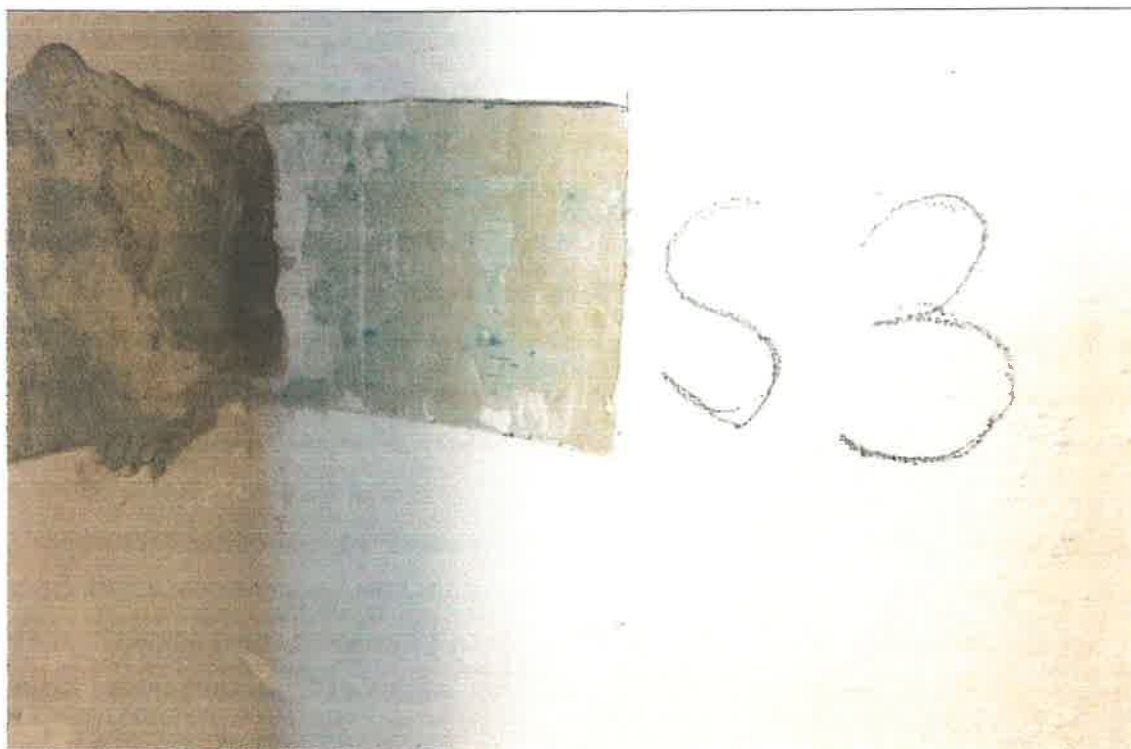
Olomouc, ul. Mlčochova 5, dům (fara).
Provedení průzkumu zdiva, omítek a barevnosti na stěnách..
1NP, místnost 1.16, sonda S3

Sonda S 3- sondážní průzkum omítkových vrstev.

V 1NP v místnosti 1.16 byl proveden průzkum omítkových vrstev (vnitřní plocha niky).
(cihelne zdivo, vápenná jádrová omítka, jemná štuková omítka, bílá lička, zelená
klihová barva, poslední bílá klihová barva)

Průzkumem nebyly zjištěny žádné historicky cenné vrstvy

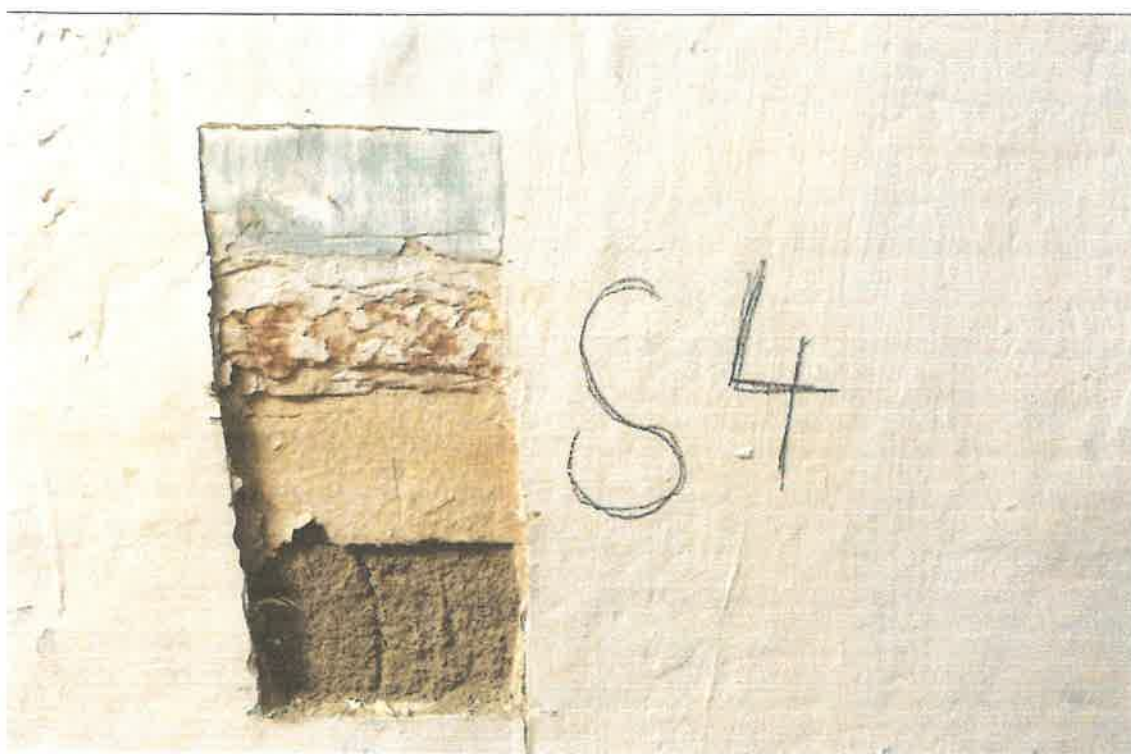
**Olomouc, ul. Mlčochova 5, dům (fara).
Provedení průzkumu zdiva, omítek a barevnosti na stěnách..
1NP, místnost 1.16, sonda S4**

Sonda S 4- sondážní průzkum omítkových vrstev.

V 1NP v místnosti 1.16 byl proveden průzkum omítkových vrstev.

(cihelne zdivo, vápenná jádrová omítka, jemná štuková omítka, bílá lička,
okrovohnědá klihová barva, modrá klihová barva, poslední bílá klihová barva)

Průzkumem nebyly zjištěny žádné historicky cenné vrstvy

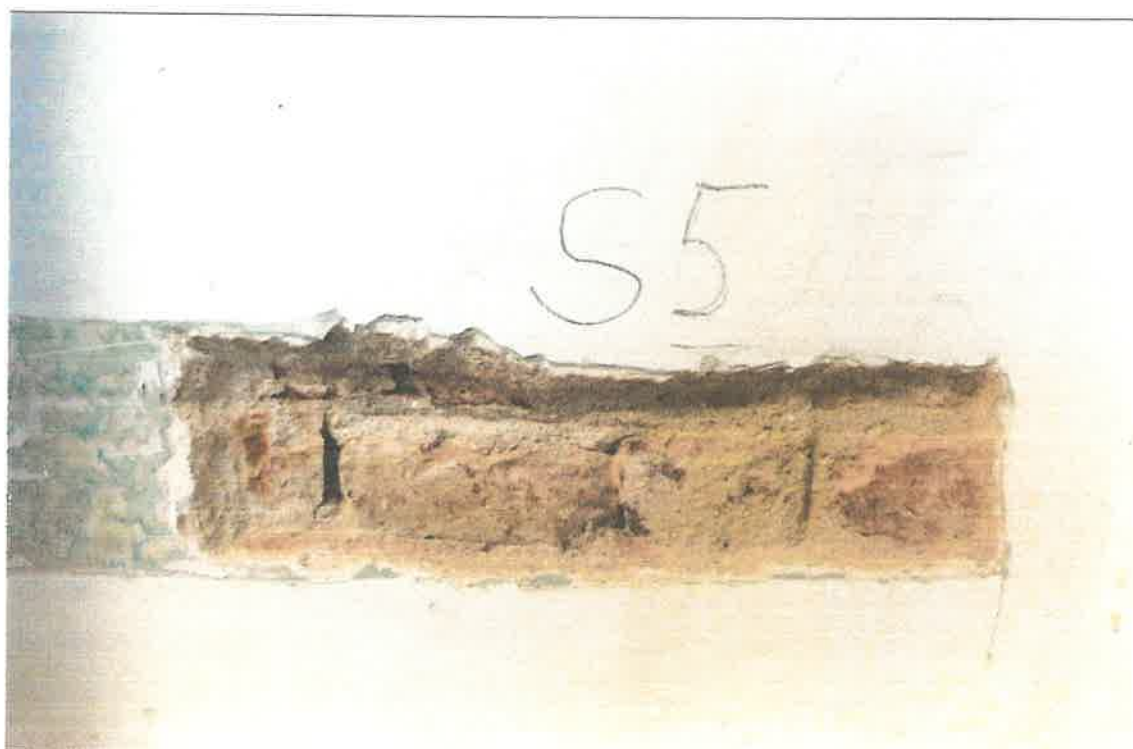
**Olomouc, ul. Mlčochova 5, dům (fara).
Provedení průzkumu zdiva, omítek a barevnosti na stěnách..
1NP, místnost 1.16, sonda S5**

Sonda S 5- sondážní průzkum omítkových vrstev.

V 1NP v místnosti 1.16 byl proveden průzkum omítkových vrstev (vnitřní plocha niky).
(cihelne zdivo, vápenná jádrová omítka, jemná štuková omítka, bílá lička, zelená
klihová barva, poslední bílá klihová barva)

Průzkumem nebyly zjištěny žádné historicky cenné vrstvy.

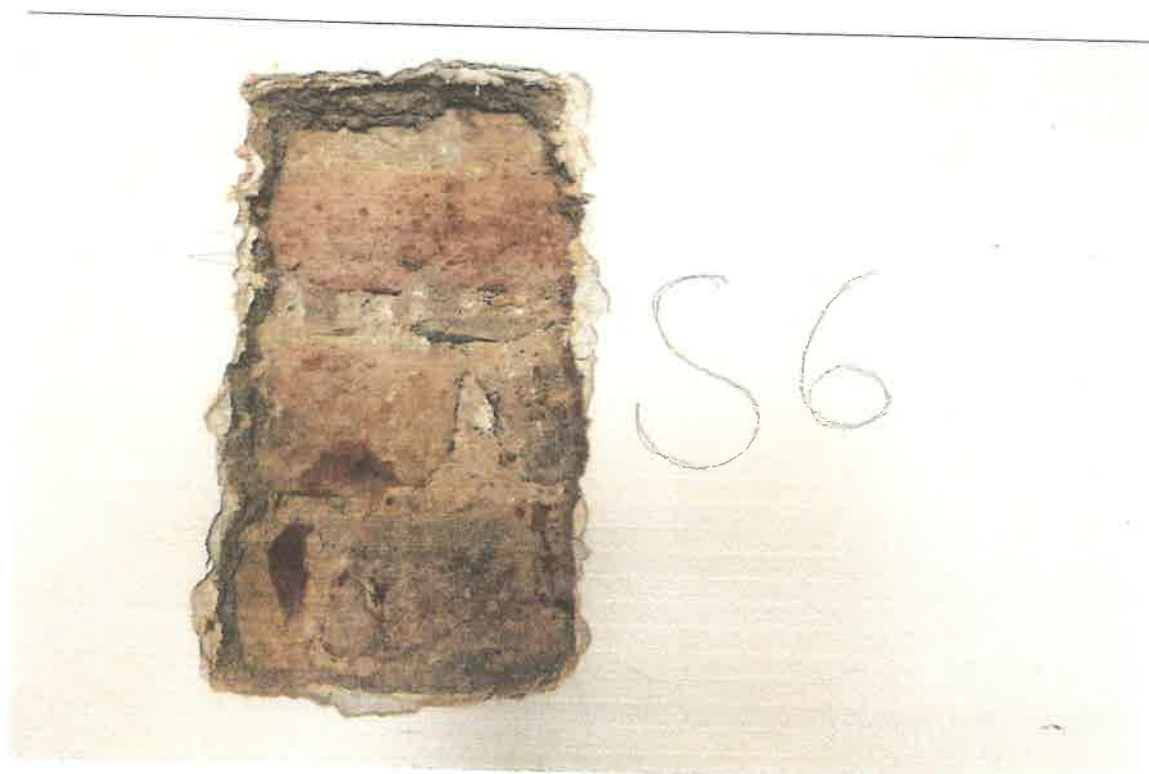
Olomouc, ul. Miřochova 5, dům (fara).
Provedení průzkumu zdiva, omítek a barevnosti na stěnách..
1NP, místnost 1.16, sonda S 6

Sonda S 6- sondážní průzkum omítkových vrstev.

V 1NP v místnosti 1.16 byl proveden průzkum omítkových vrstev.

(základní cihelné zdivo v ploše niky,)

Průzkumem nebyly zjištěny žádné historicky cenné vrstvy.

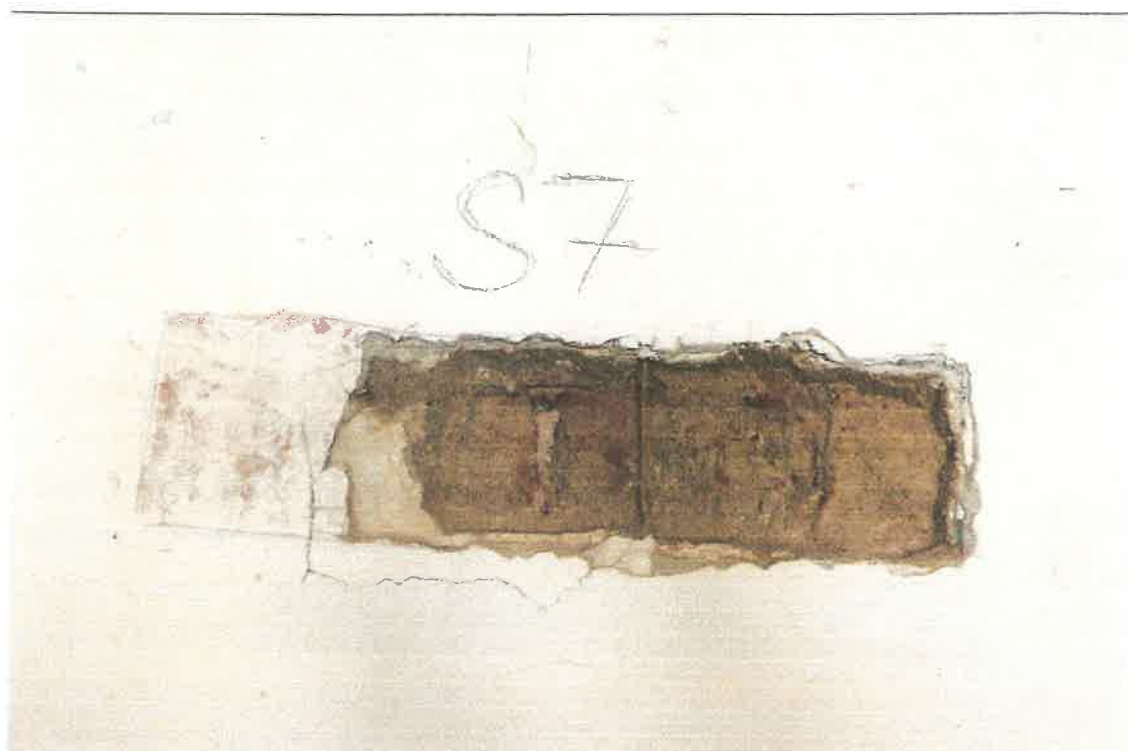
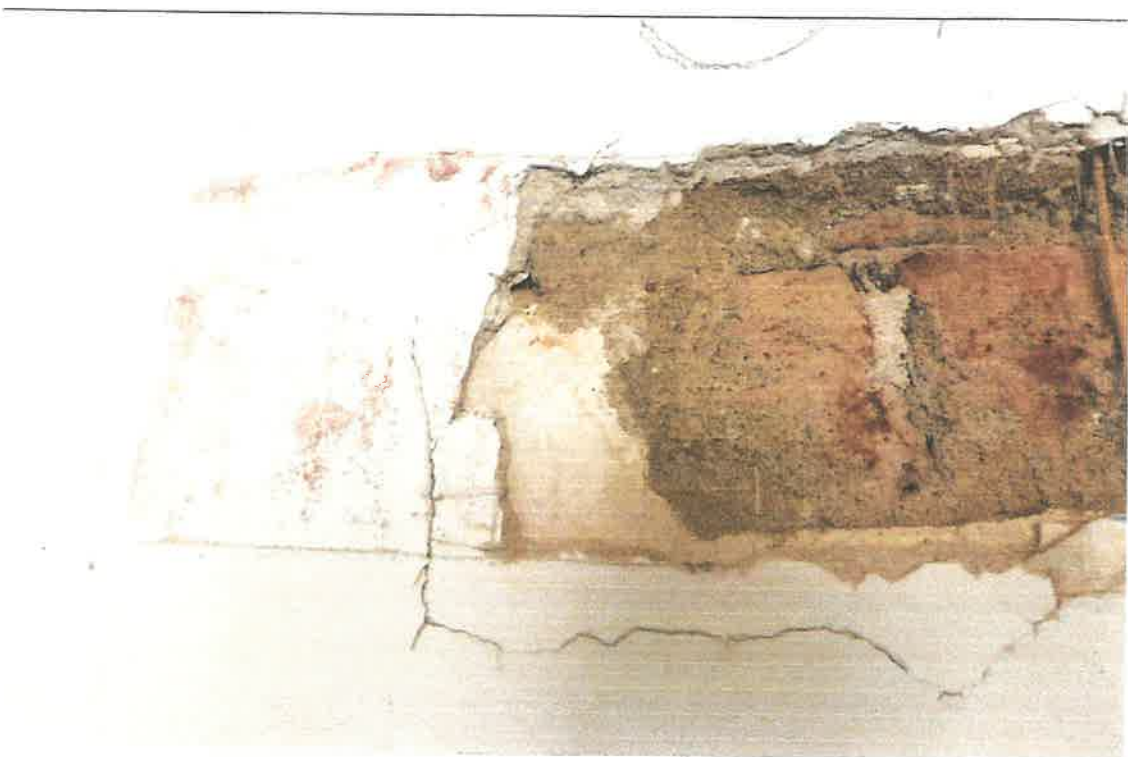
**Olomouc, ul. Mlčochova 5, dům (fara).
Provedení průzkumu zdiva, omítek a barevnosti na stěnách..
1NP, místnost 1.13, sonda S7**

Sonda S 7- sondážní průzkum omítkových vrstev.

V 1NP v místnosti 1.13 byl proveden průzkum omítkových vrstev.

(cihelne zdivo, vápenná jádrová omítka, jemná štuková omítka, bílá lička, nová vrstva
štukové omítky, bílá klihová barva, poslední bílá klihová barva)

Průzkumem nebyly zjištěny žádné historicky cenné vrstvy.

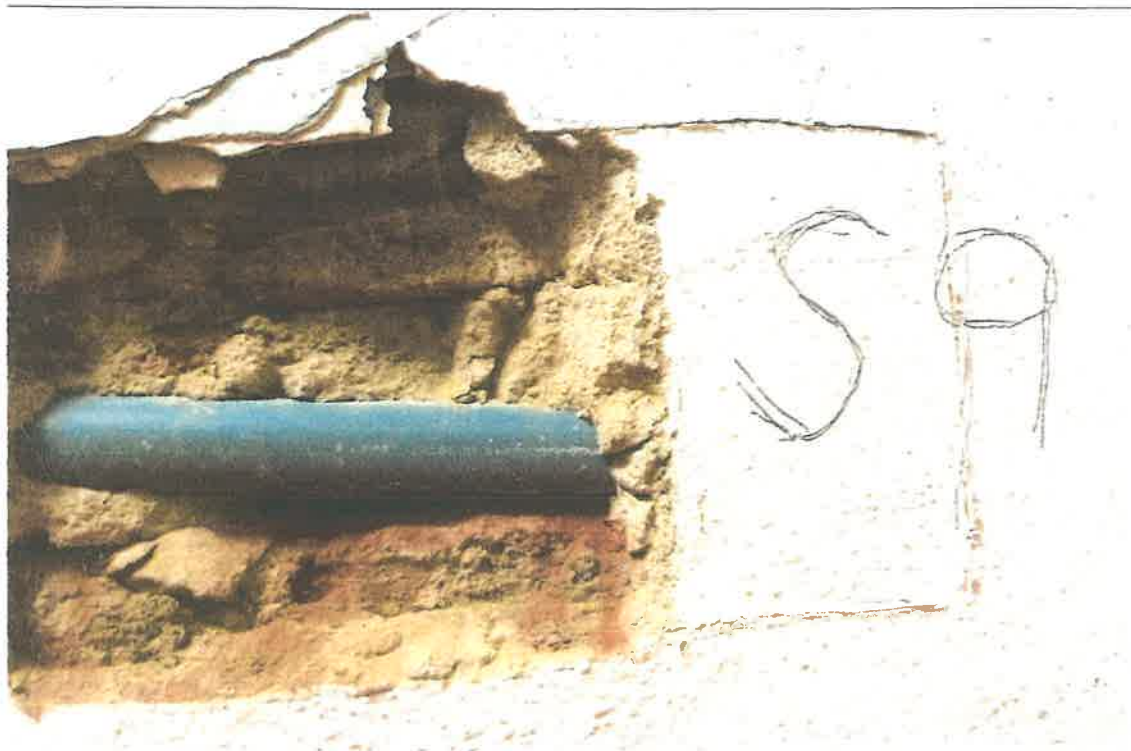
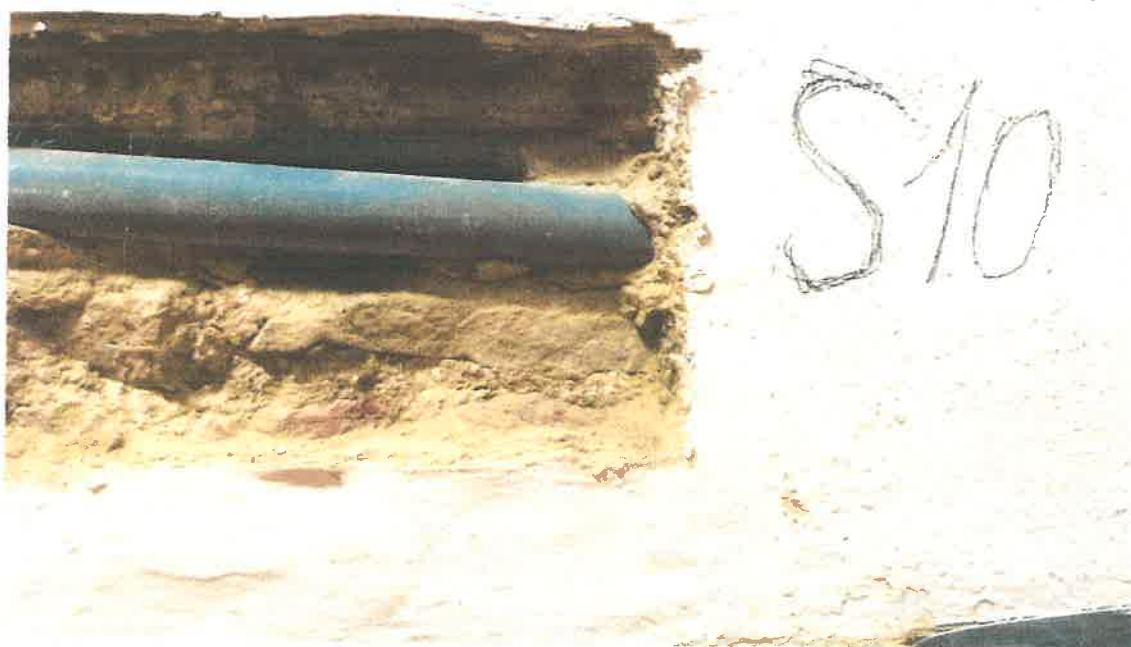
Olomouc, ul. Mlčochova 5, dům (fara).
Provedení průzkumu zdiva, omítek a barevnosti na stěnách..
1NP, místnost 1.16, sonda S9 a S10

Sonda S 9 a S 10 - sondážní průzkum omítkových vrstev.

V 1NP v místnosti 1.16 proveden průzkum omítkových vrstev 20cm nad podlahou.

(při odstranění omítek nad podlahou byla obnažena odpadová roura)

Průzkumem nebyly zjištěny žádné historicky cenné vrstvy.

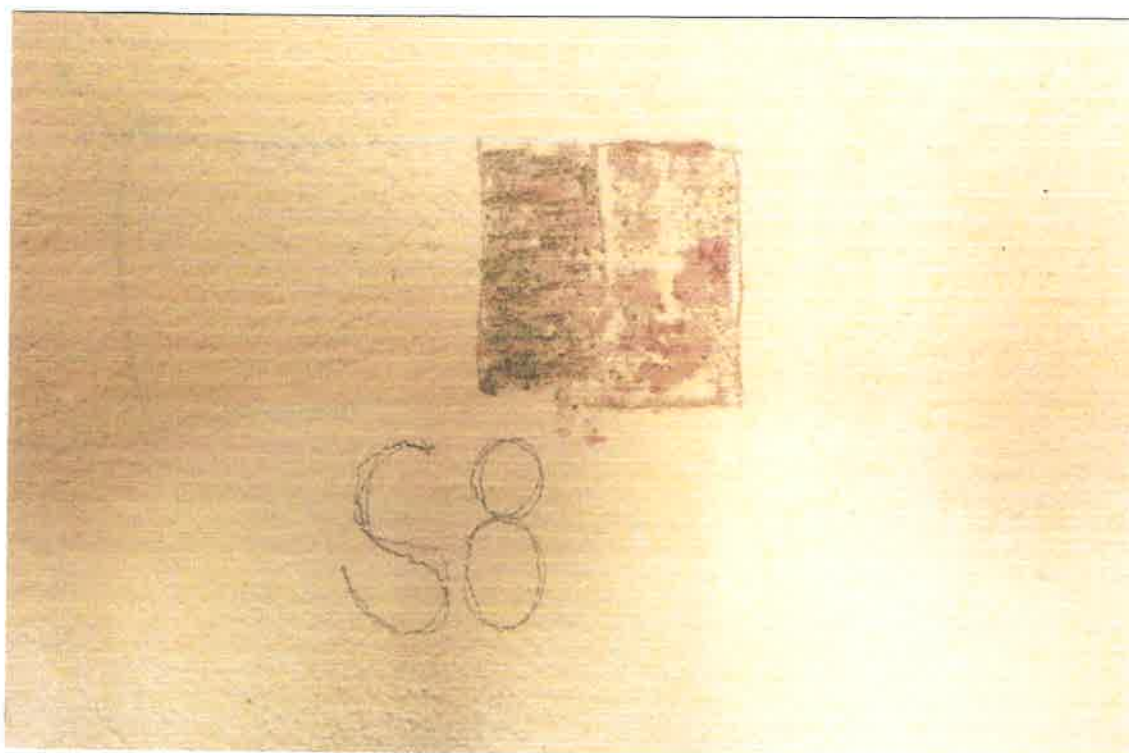
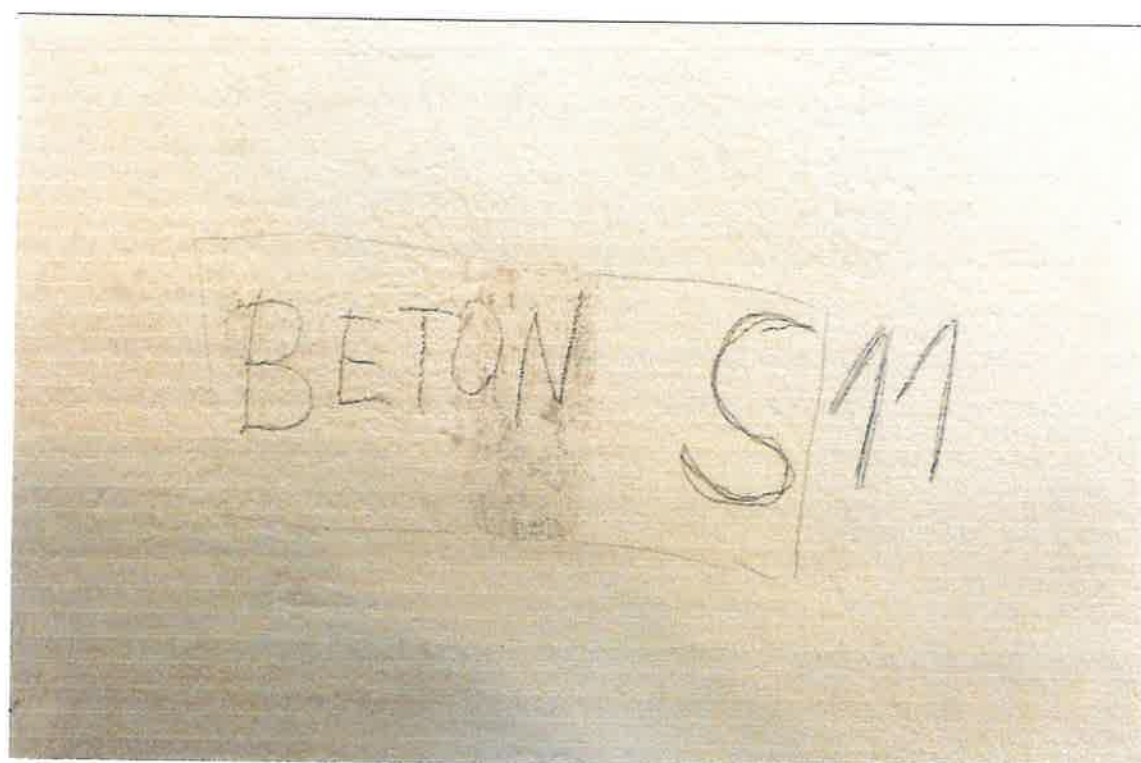
**Olomouc, ul. Mlčochova 5, dům (fara).
Provedení průzkumu zdiva, omítek a barevnosti na stěnách..
1NP, místnost 1.13, sonda S8 a S11**

Sonda S 8, S 11, S12 a S 13 - sondážní průzkum omítkových vrstev.

V 1NP v místnosti 1.13 byl proveden průzkum omítkových vrstev (vnitřní plocha niky).

(na cihelné zdivo je nanesena betonová masa, opatřena klihovou barvou)

Průzkumem nebyly zjištěny žádné historicky cenné vrstvy.

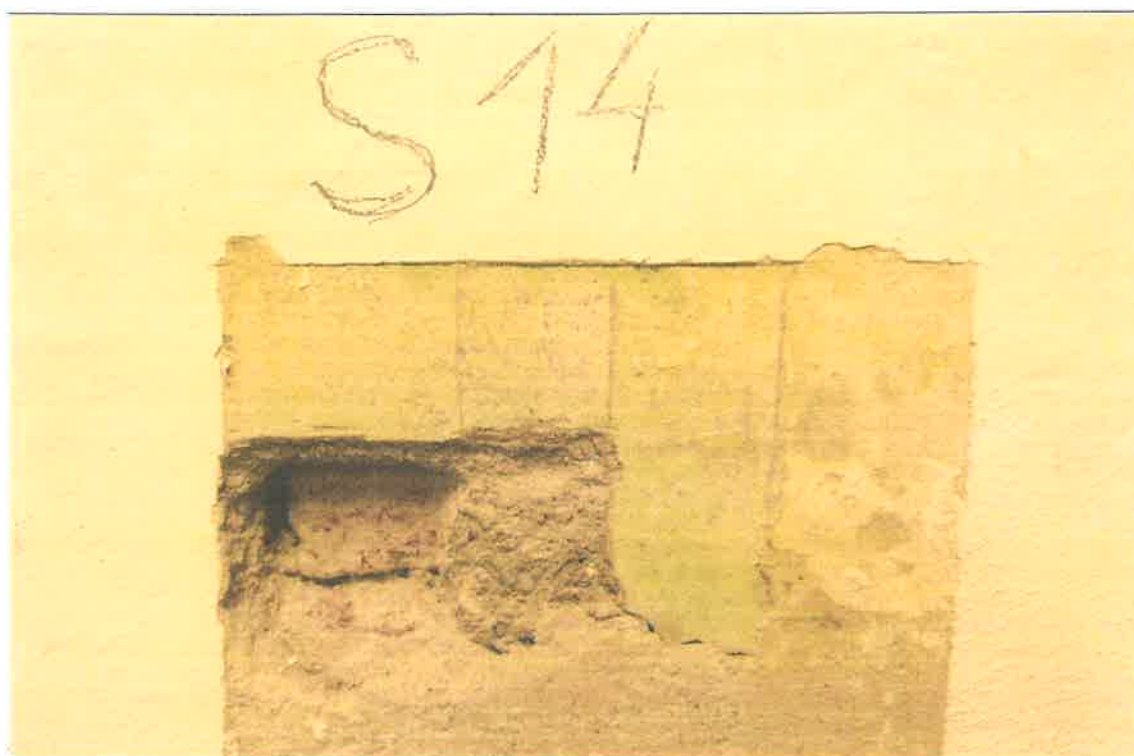
**Olomouc, ul. Mlčochova 5, dům (fara).
Provedení průzkumu zdiva, omítek a barevnosti na stěnách..
1NP, místnost 1.15, sonda S14**

Sonda S 14- sondážní průzkum omítkových vrstev.

V 1NP v místnosti 1.15 byl proveden průzkum omítkových vrstev .

(cihelné zdivo, vápenná jádrová omítka, jemná štuková omítka, bílá lička, zelená klišová barva, poslední bílá klišová barva)

Průzkumem nebyly zjištěny žádné historicky cenné vrstvy.

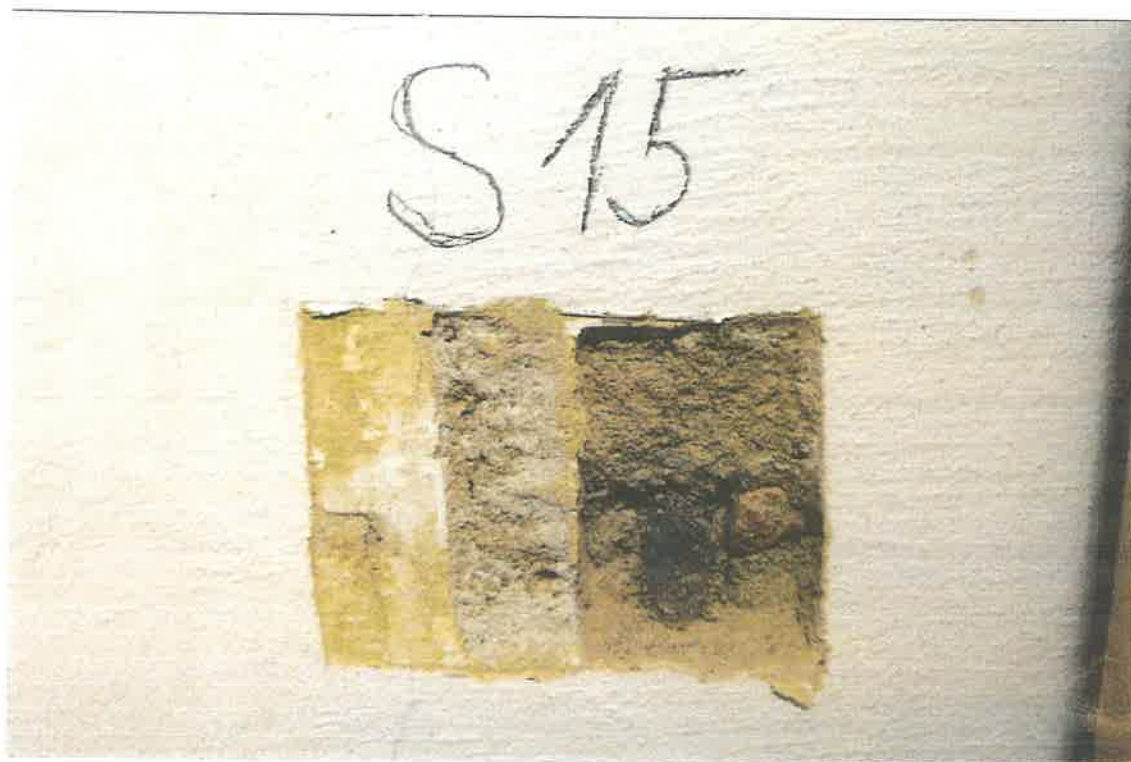
Olomouc, ul. Mlčochova 5, dům (fara).
Provedení průzkumu zdiva, omítek a barevnosti na stěnách..
1NP, místnost 1.15, sonda S15

Sonda S 15- sondážní průzkum omítkových vrstev.

V 1NP v místnosti 1.15 byl proveden průzkum omítkových vrstev .

(cihelné zdivo, vápenná jádrová omítka, jemná štuková omítka, bílá lička, žlutá klišová barva, poslední bílá klišová barva)

Průzkumem nebyly zjištěny žádné historicky cenné vrstvy.

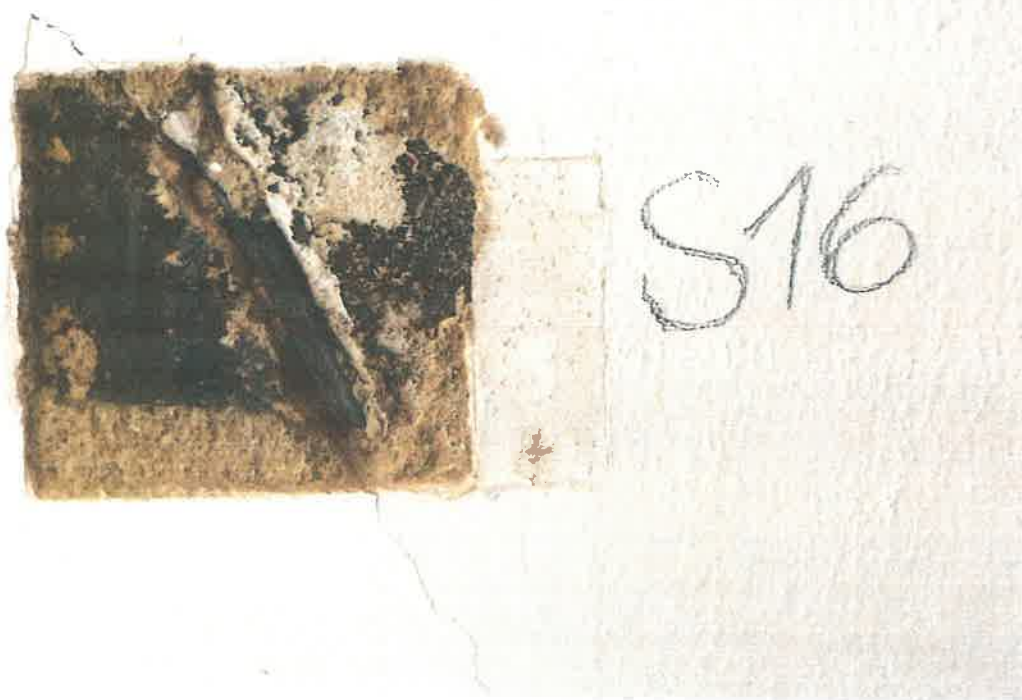
Olomouc, ul. Mlčochova 5, dům (fara).
Provedení průzkumu zdiva, omítek a barevnosti na stěnách..
1NP, místnost 1.11, sonda S16

Sonda S 16- sondážní průzkum omítkových vrstev.

V 1NP v místnosti 1.11 byl proveden průzkum omítkových vrstev.

(vápenná jádrová omítka, vrstva sazí, jemná štuková omítka, bílá lička, poslední bílá klišová barva)

Průzkumem nebyly zjištěny žádné historicky cenné vrstvy.

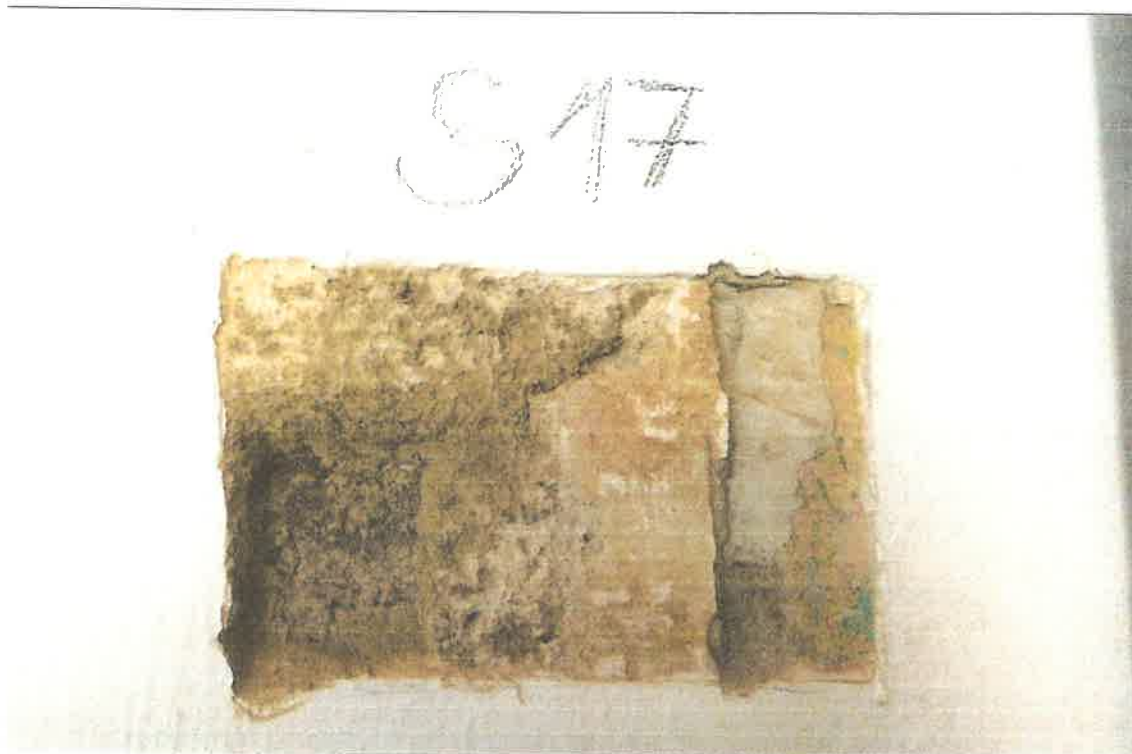
**Olomouc, ul. Miřochova 5, dům (fara).
Provedení průzkumu zdiva, omítek a barevnosti na stěnách..
1NP, místnost 1.11, sonda S17**

Sonda S 17- sondážní průzkum omítkových vrstev.

V 1NP v místnosti 1.11 byl proveden průzkum omítkových vrstev.

(cihelné zdivo, vápenná jádrová omítka, jemná štuková omítka, bílá lička, okrová klišová barva, poslední bílá klišová barva)

Průzkumem nebyly zjištěny žádné historicky cenné vrstvy.
