Restaurátorský průzkum a restaurátorský záměr.

Akce : Provedení průzkumu omítek v 1NP a restaurátorský záměr pro
restaurování hradební zdi na ul. Mlčochova 5, Olomouc

Název stavby : Dům (fara)

Místo stavby : ul. Mlčochova. 814/5, Olomouc

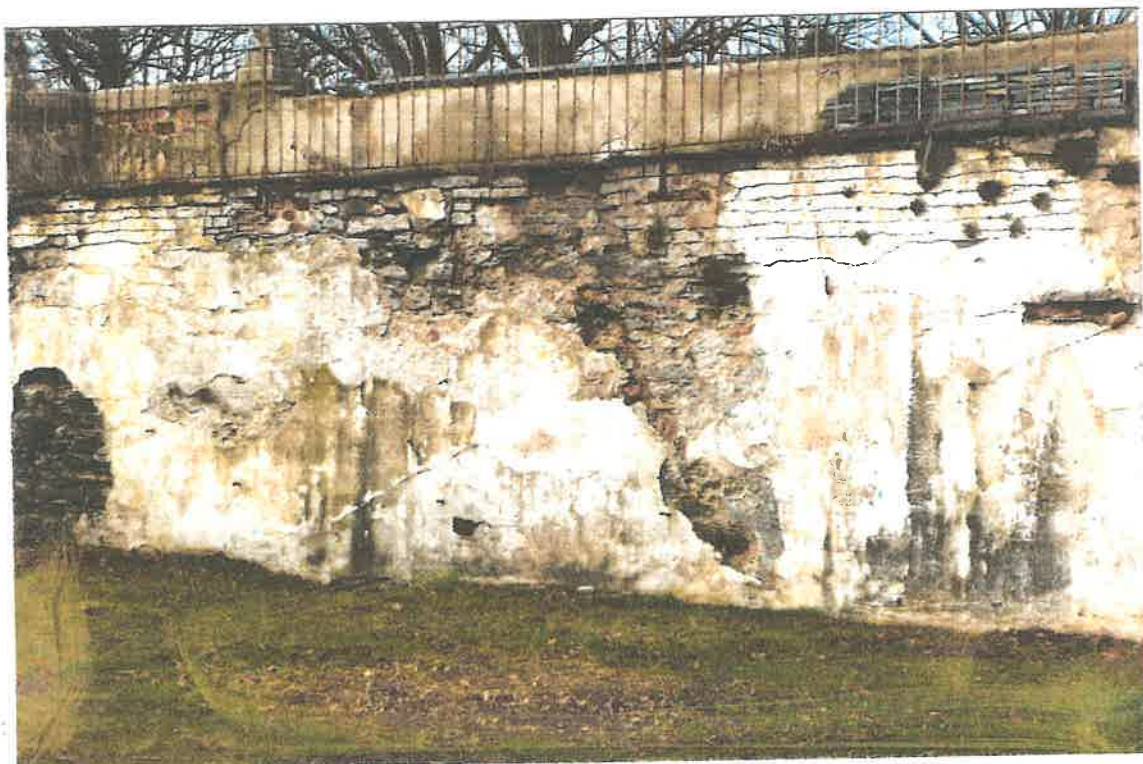
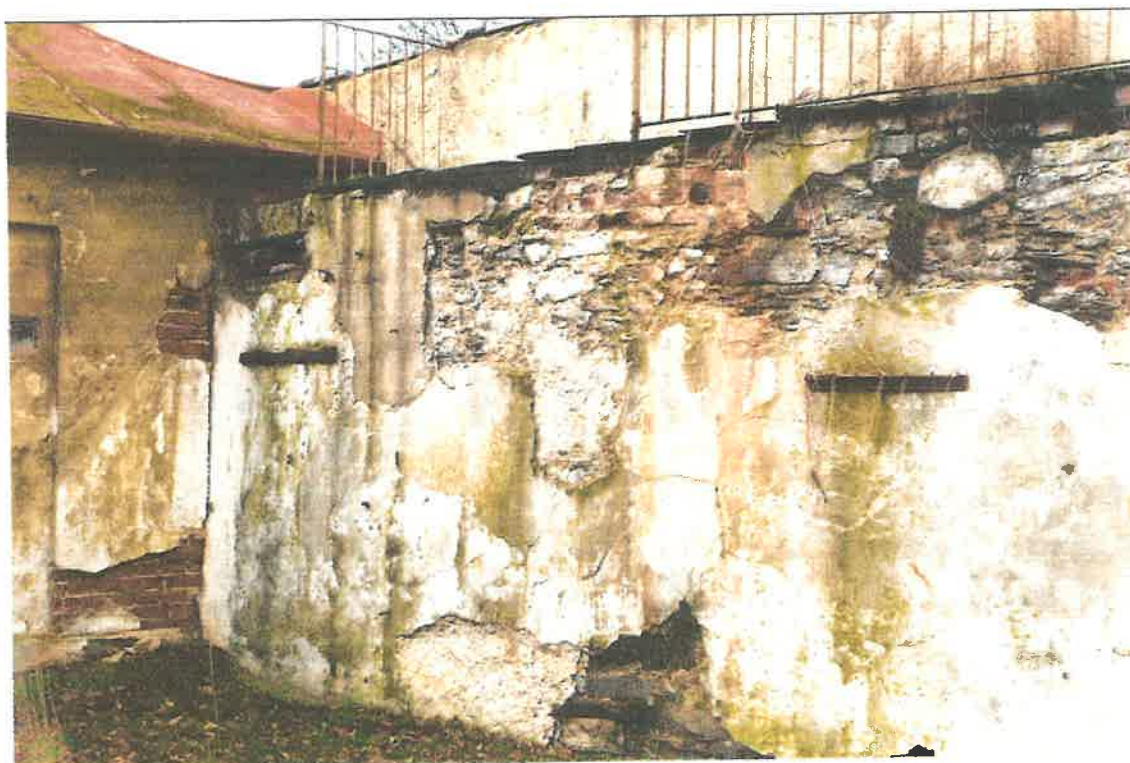
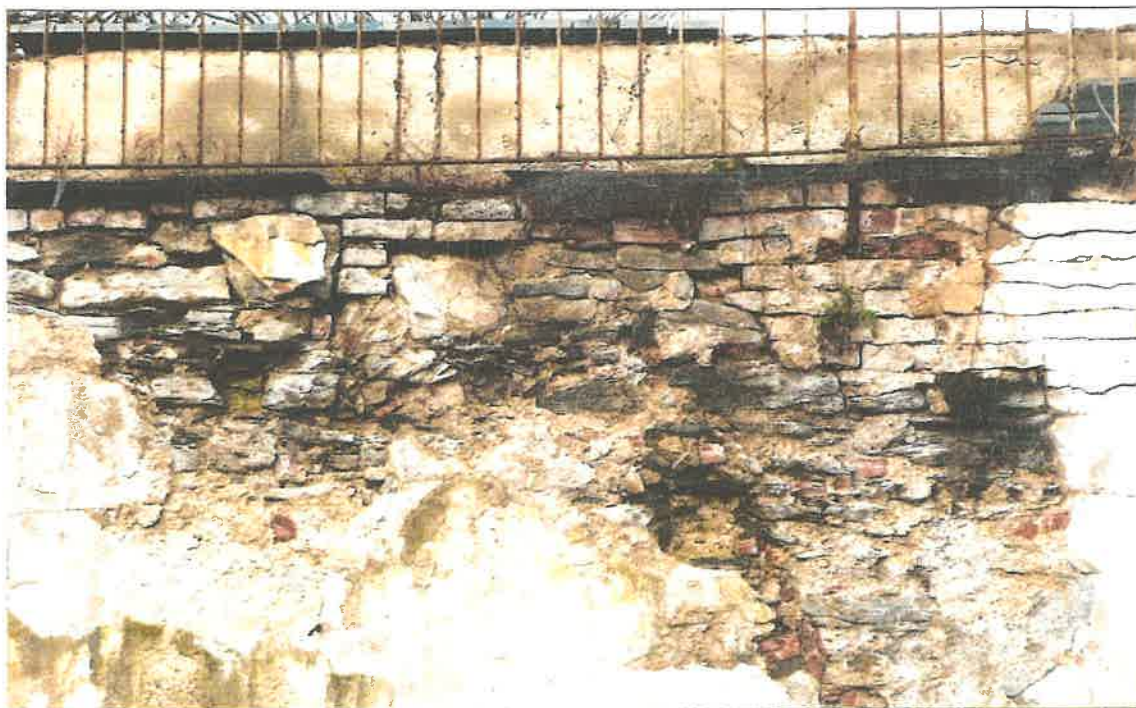
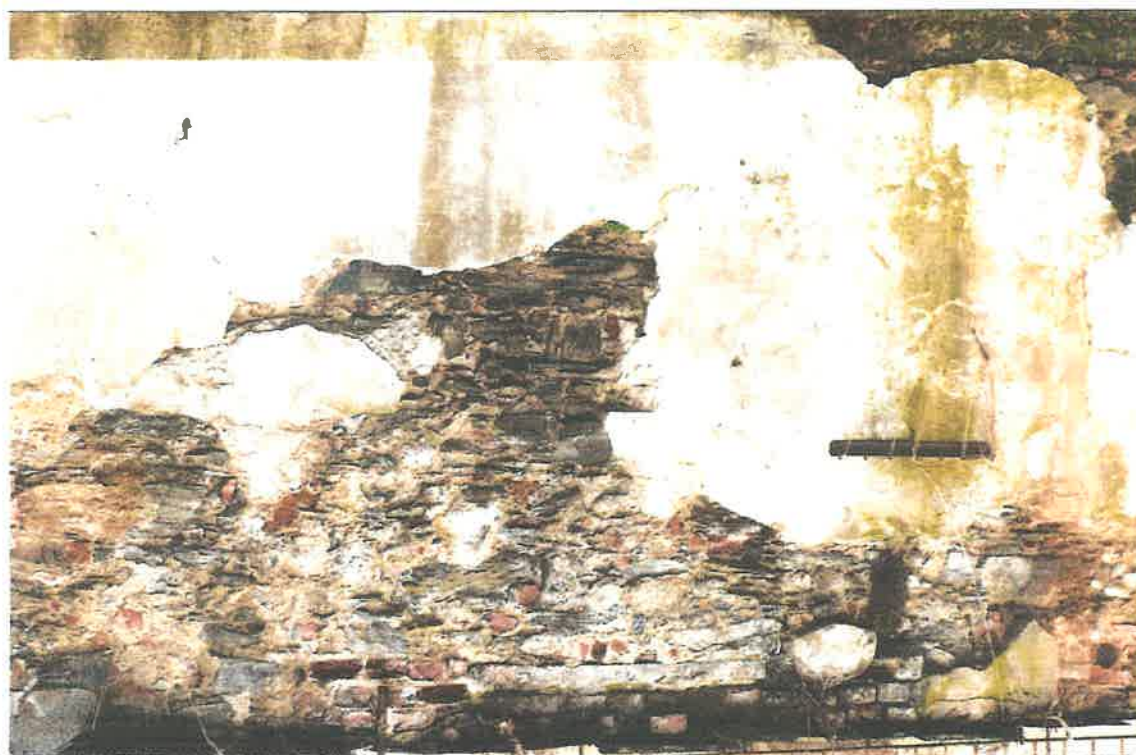
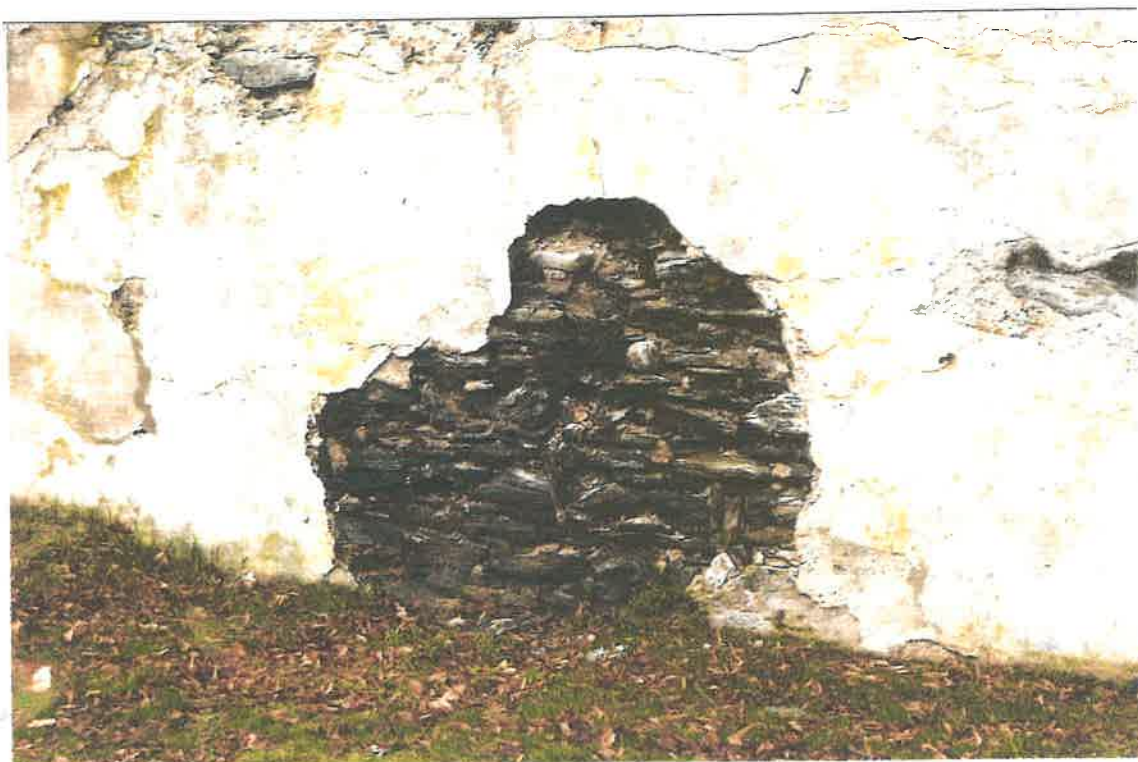
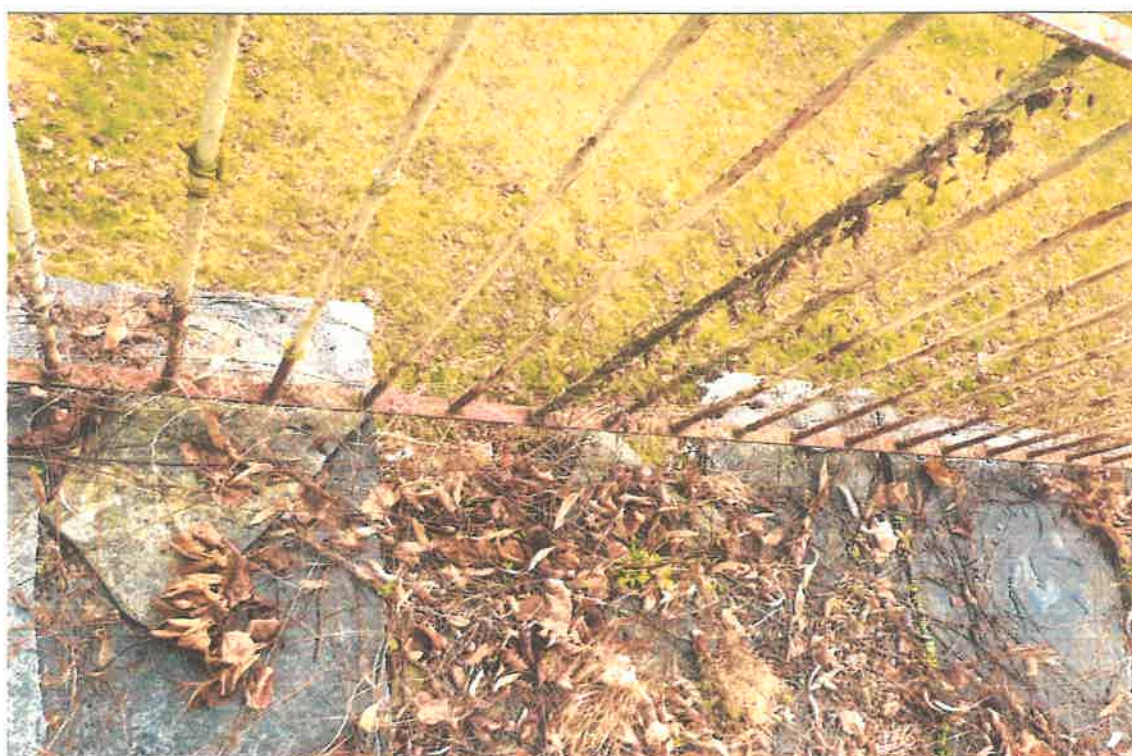
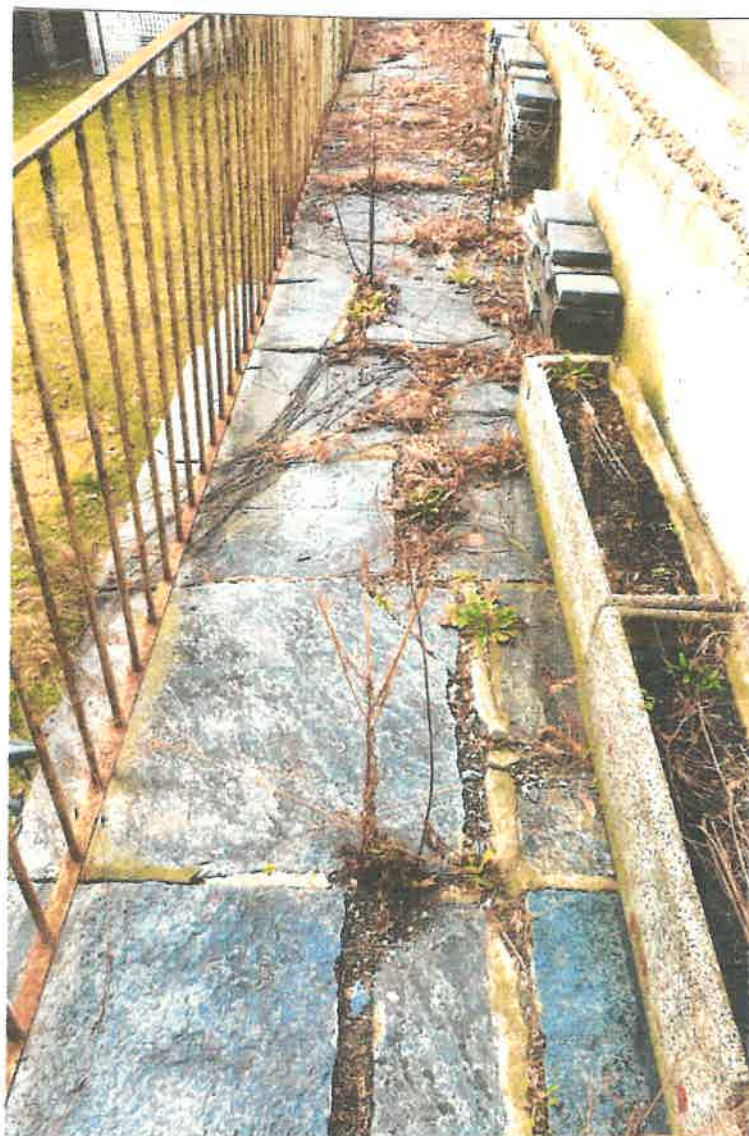
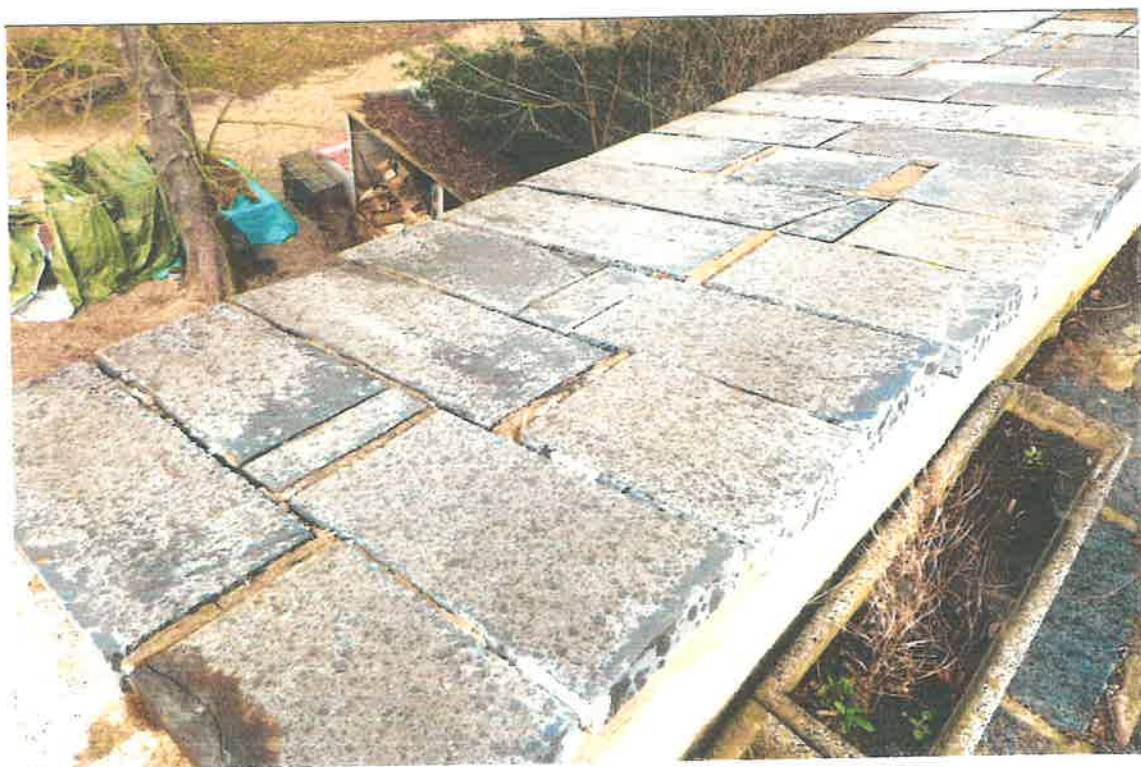
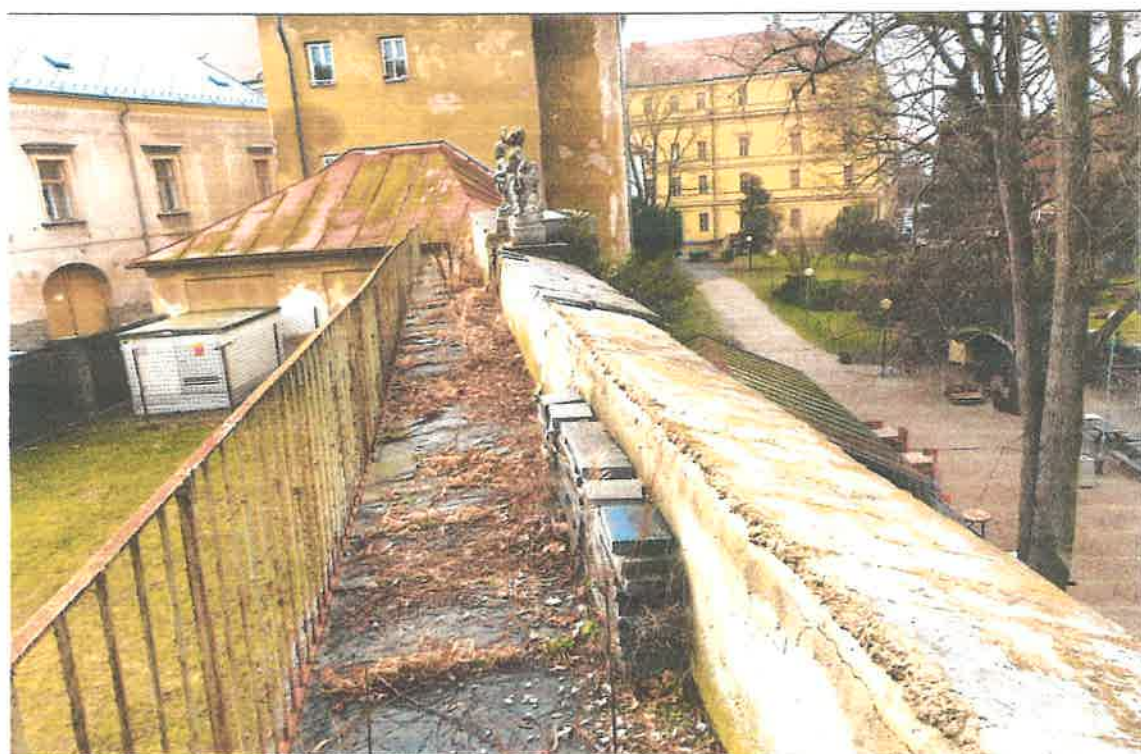
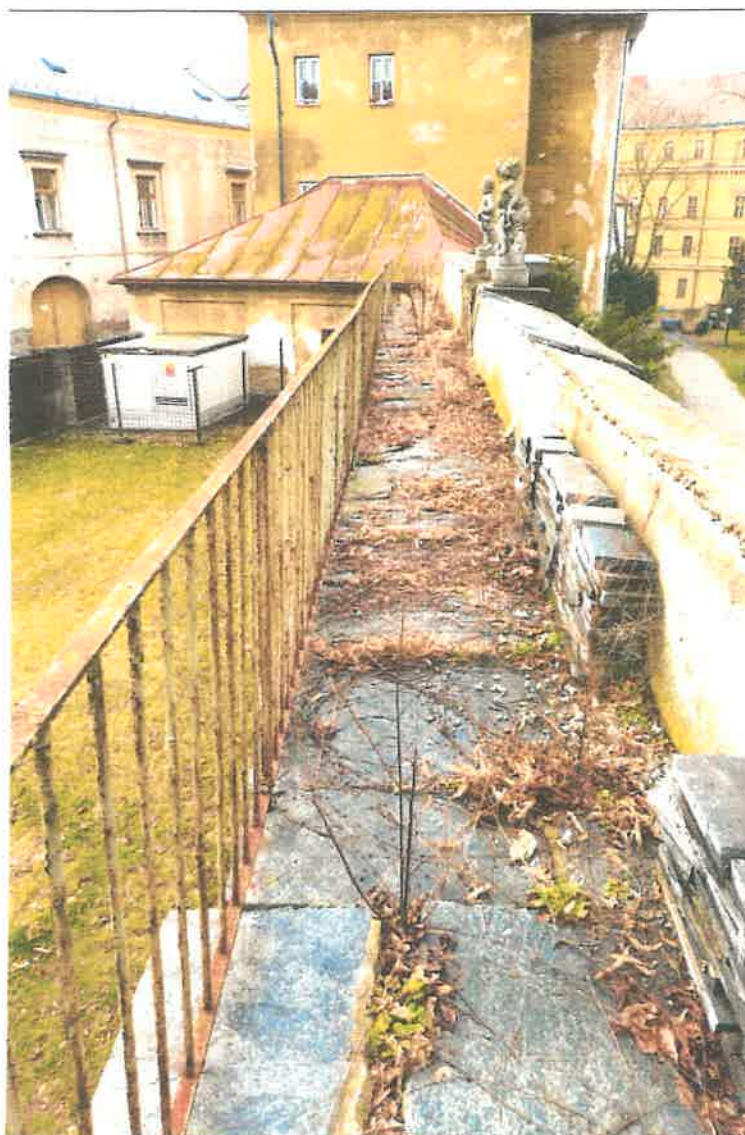
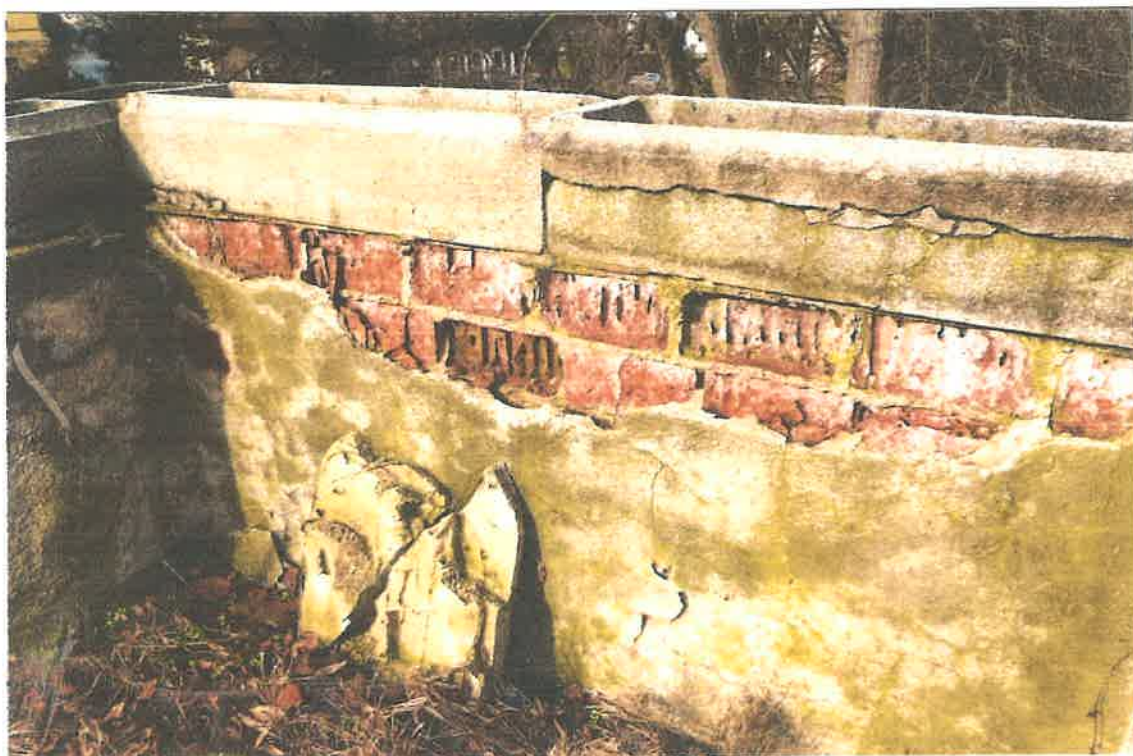
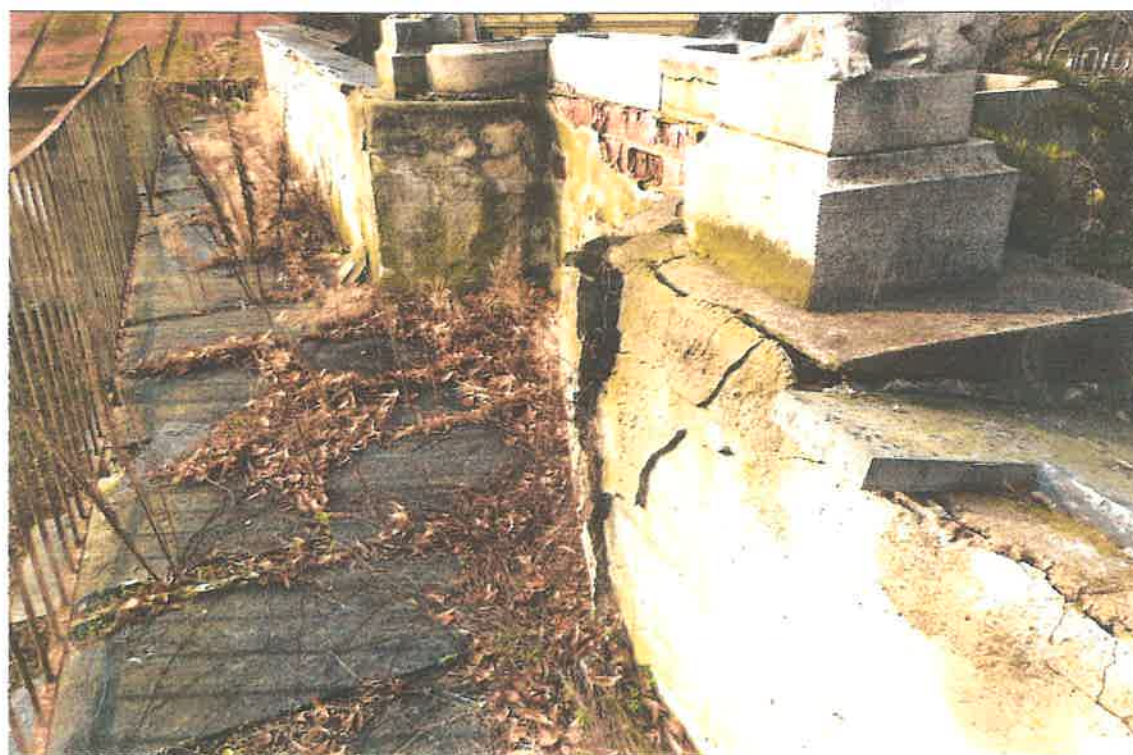
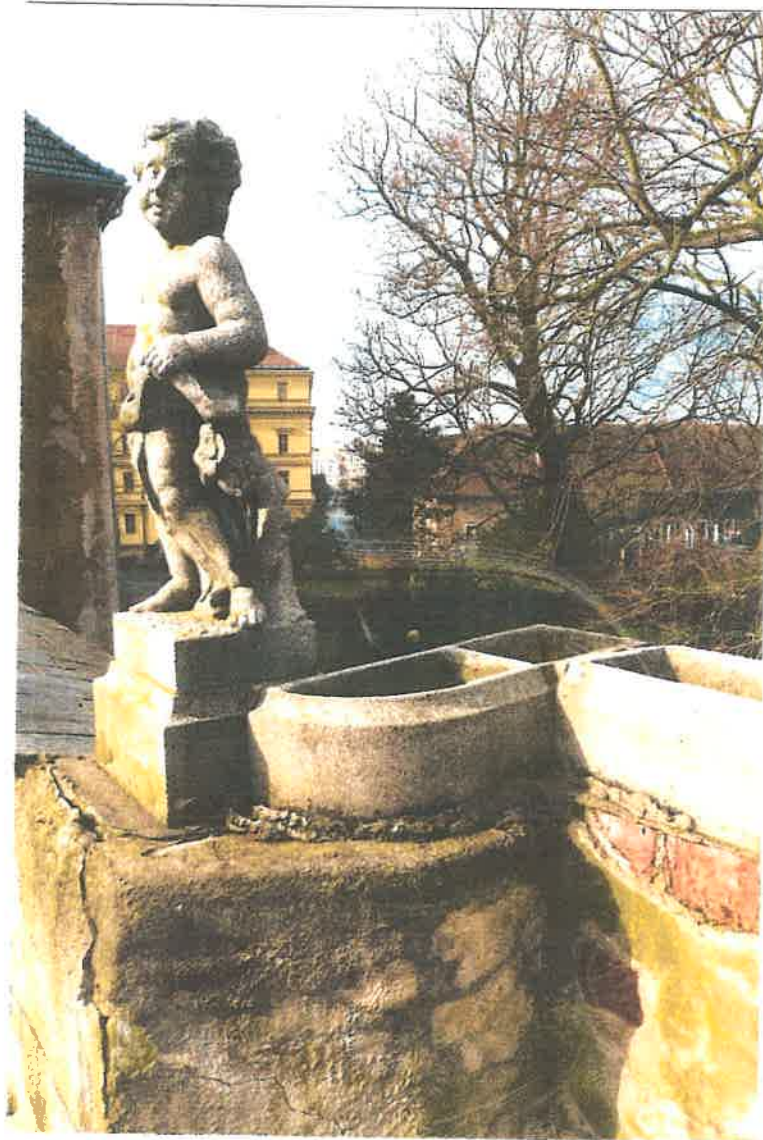
Tvrdá cementová omítka na zdi je místy opadaná. V místech absence kamenného zdiva jsou cihelné dozdivky. Patrné jsou pod podlahou ochozu. Kamenné zdivo je na některých místech uvolněné. Břidlicové dlaždice kryjící hlavu zdi jsou uvolněné a z části rozebrané. Tvrdá cementová omítka na zídce ochozu je rozpraskaná a trhá cihelnou vyzdívkou. Ve spárách břidlicové podlahy ochozu prorůstá tráva a jiná zeleň.

Olomouc, Mlčochova ul. č.5., dům (fara)
Hradební zeď. Současný stav.

Tvrdé cementové omítky budou z kamenného zdiva odstraněny. Po odstranění cementových omítek bude kamenné zdivo mechanicky očištěno od prachových nečistot. Plochy, v místech výskytu řas a mechů, budou mechanicky očištěny jemnými kartáčky. Po očištění bude aplikován roztok Porosanu. Uvolněné kamenné zdivo bude nově přezděno stávajícím kamenem. Chybějící vypadané kamenné zdivo bude třeba nahradit podobným materiálem. Stávající zdící a spárovací malta bude zpevněna aplikací přípravku pro strukturální zpevnění a konsolidaci omítek na bázi organokřemičitanu (např. Funcosil KSE 300 E, fi. Remmers) opakovaně nanášeným na povrch omítek. Po ošetření konsolidačním přípravkem následuje nutná technologická přestávka, aby došlo k dostatečné kalcifikaci. Po kalcifikaci budou doplněny chybějící a poškozené části vyzdívek a spárování. Malty pro zdění a doplnění poškozeného spárování budou svým složením, druhem, frakcí a poměry plniva a pojiva, co nejvíce blížit maltám původním, použitým k vyzdění. Nové malty se budou svou strukturou, vlastnostmi a barevností po vyschnutí co nejvíce blížit existujícím historickým maltám.

Nevhodná novodobá tvrdá cementová omítka na zídce ochozu bude odstraněna a vyzdívka bude mechanicky zbavena nečistot a opláchnutá netlakovou vodou. Plochy, v místech výskytu řas a mechů, budou mechanicky očištěny jemnými kartáčky. Po

očištění bude aplikován roztok Porosanu. Po vyschnutí bude narušená vyzdívka zpevněna aplikací přípravku pro strukturální zpevnění a konsolidaci omítek na bázi organokřemičitanu (např. Funcosil KSE 300 E, fi. Remmers) opakovaně nanášeným na povrch zdiva. Uvolněné břidlicové dlaždice na hlavě zdi budou rozebrané a zpětně usazené. Doplněná bude již dříve rozebranými dlaždicemi. Zídka na ochozu bude omítnutá vápennou maltou bez modifikujících přísad. Spáry mezi břidlicovými plotnami na podlaze ochozu budou očištěny od rostoucí zeleně a ošetřené aplikací roztoku Porosanu. Uvolněné břidlicové plotny budou zpětně ukotveny. Porušené a rozpadlé spárování břidlicových desek bude odstraněno a spáry budou pročištěny. Nové spárování bude provedeno vápennou maltou, která je měkčí a pružnější a nedochází u ní ke vzniku trhlinek, jako u tvrdých cementových malt. Malta by měla být na bázi trasové, případně hydraulické vápenné.
