Restaurátorský záměr
Restaurování Kamenných portálů
Kostel sv. Jana Křtitele v Čechách pod Kosířem

Datum zpracování: 11.12.2023

Fotodokumentace současného stavu – portál při vstupu do krypty

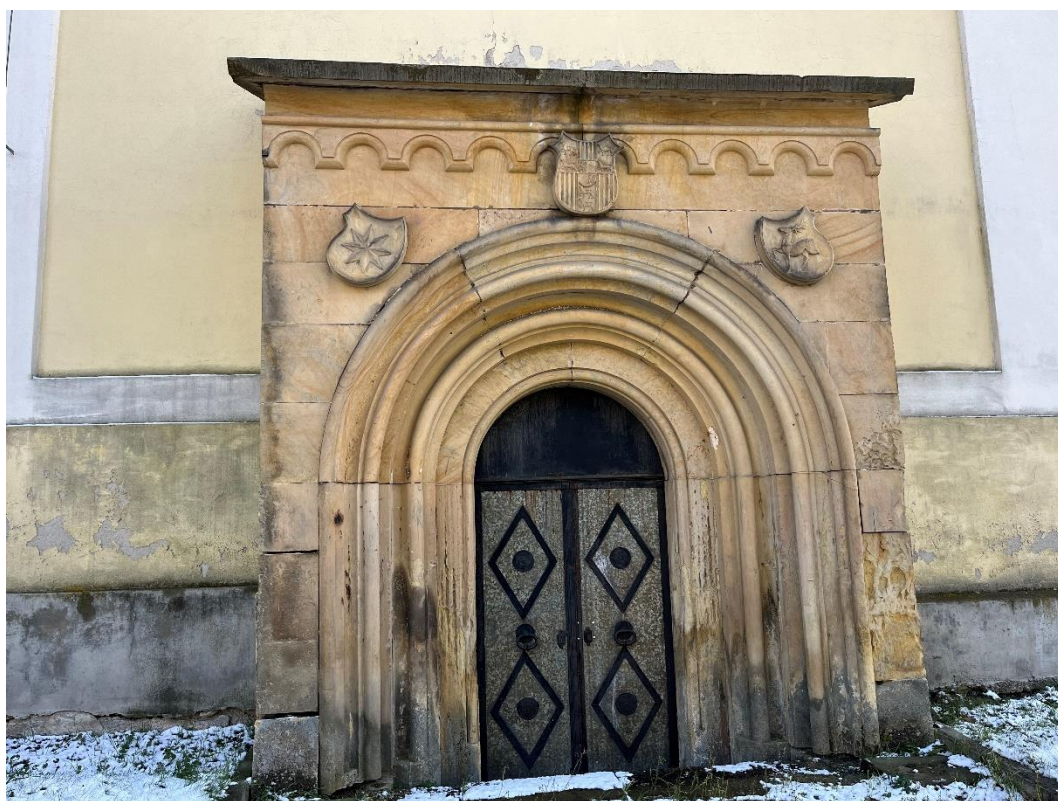
Vstupní portál do krypty je značně poškozen vlivem vztlínající vlhkosti a zasolení kamene ve spodních částech. Vodorozpustné soli v kameni způsobují destrukci některých pískovcových desek obkladu. Povrch kamene je biologicky napaden mechy a lišejníky. Kámen je lokálně poškozen korozí kamene s mechanickým poškozením. V místech dešťových stínů se vyskytují sádrovcové krusty a tmavé depozity. V pravé části došlo k odpadnutí pískovcového obložení, vlivem korodovaných kotvících skop a kramlí.

Spodní část portálu je poškozena vlivem vlhkosti a zasolení kamene.

Před započítím prací budou odebrány vzorky pro vyhodnocení vodorozpustných solí v kameni. Spodní část portálu je viditelně značně zasolena, kompletní odsolení portálu je k vzhledem k umístění nereálné, jedná se o vstup do krypty a pískovcové ostění portálu je pod úrovní okolního terénu. Je ale možné obsah solí redukovat, snížit obsah hodnot vodorozpustných solí v kameni formou odsolovacích zábalů a tím zabránit dalšímu poškozování kamene.

Odsolování kamene bude provedeno opakovanými zábaly pomocí buničiny s destilovanou vodou a pomocí odsolovacích směs. Čištění od biologického napadení bude provedeno pomocí regulované tlakové vody za nízkého tlaku. Tmavé depozity budou čištění pomocí čistící pasty na základě provedených zkoušek. Degradovaný kámen a pískovcové desky budou konsolidovány organokřemičitým zpevňovacím prostředkem. Zcela poškozené, degradované pískovcové desky budou vyměněny za stejný druh pískovce jako je originál. Jedná se o tři desky obkladu v levé části a jedna v pravé části. Uvolněné desky obložení budou sejmuty a zpět osazeny na nerezové skoby, budou kotveny stejným způsobem jako jsou ostatní desky. Tmelení kamene bude provedeno minerálním tmelem na pískovec. Na závěr budou provedeny scelující barevné retuše. Hydrofobizace kamene bude použita pouze na horní pískovcovou stříšku portálu. Spodní části portálu není vhodné hydrofobizovat k vzhledem ke vstupu, který je pod úrovní současného terénu, dále hrozí riziko migrace solení do kamene ze zdiva kostela a z okolního terénu.

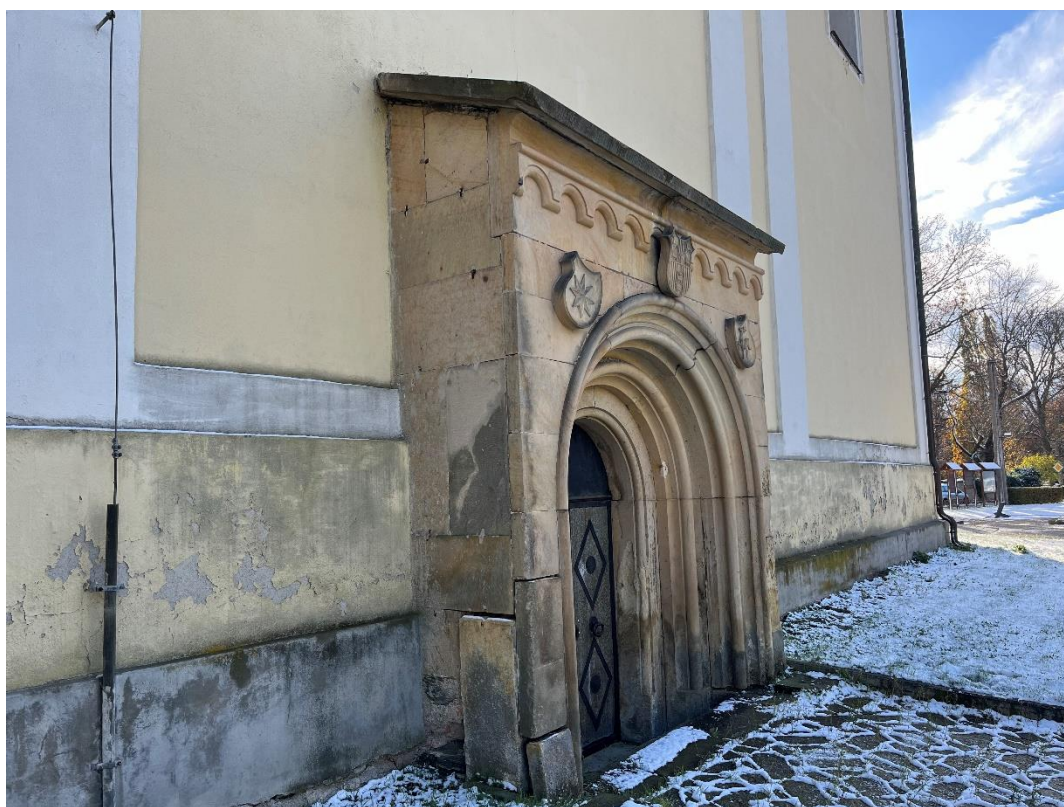
Spodní část portálu je poškozena vlivem vlhkosti a zasolení kamene.

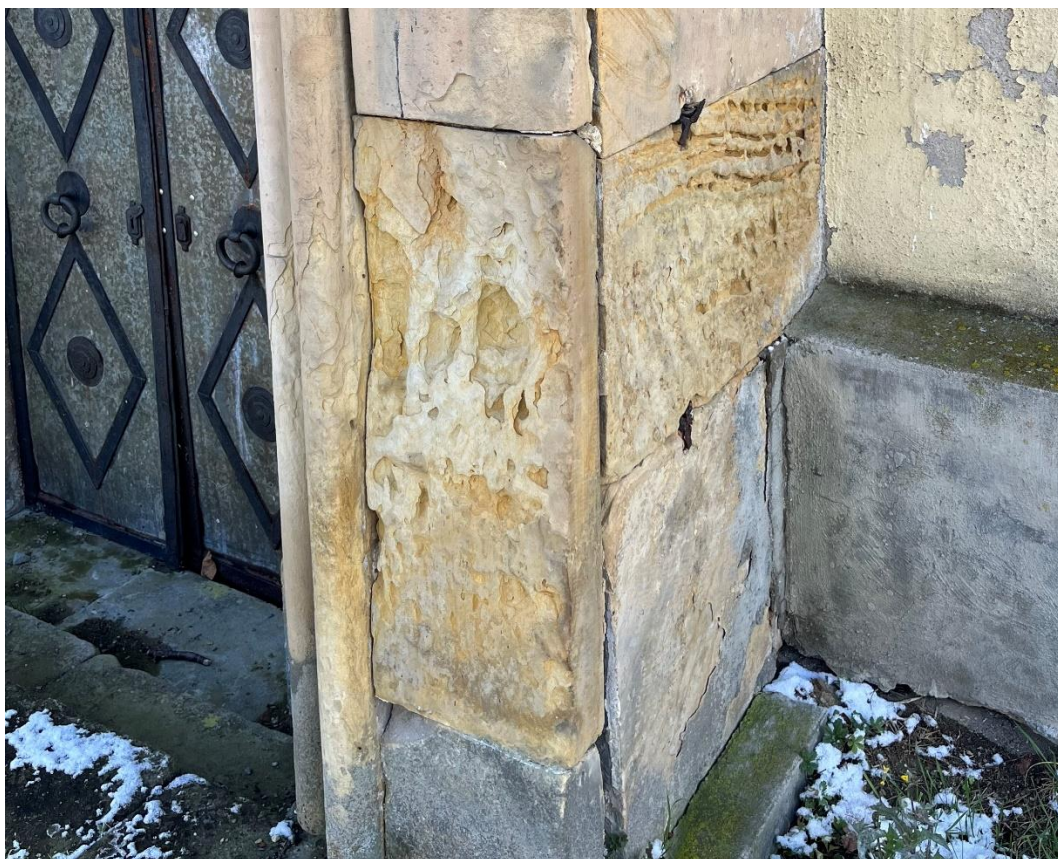
Zcela degradované pískovcové desky v pravé části portálu.

degradované desky u portálu do krypty budou vyměněny za stejný druh pískovce jako je originál.

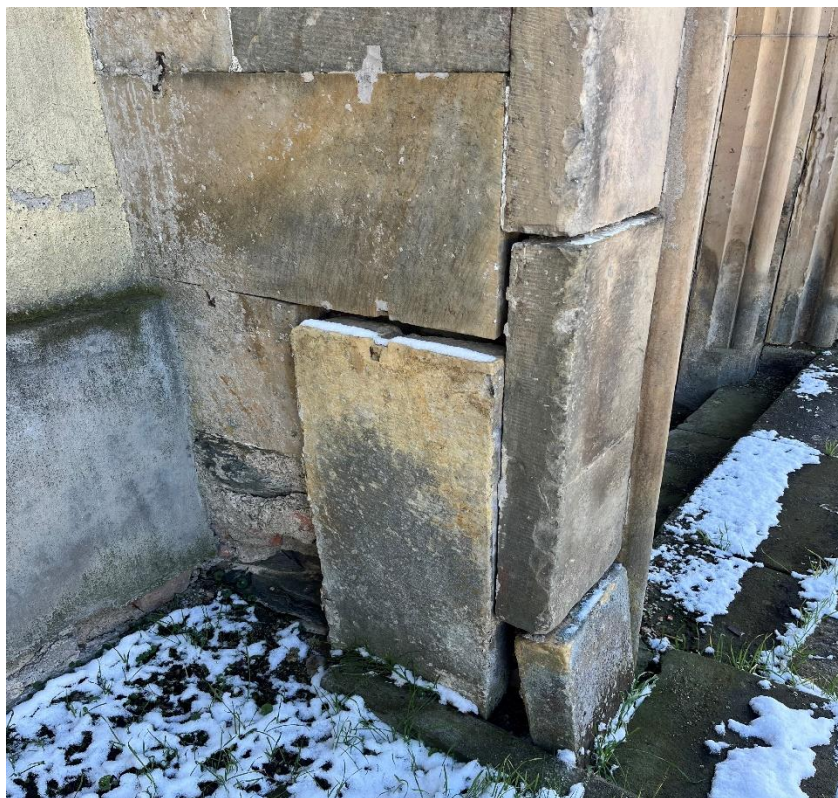
V levé části portálu jsou pískovcové desky uvolněné, vlivem korodovaných kotvících skob.

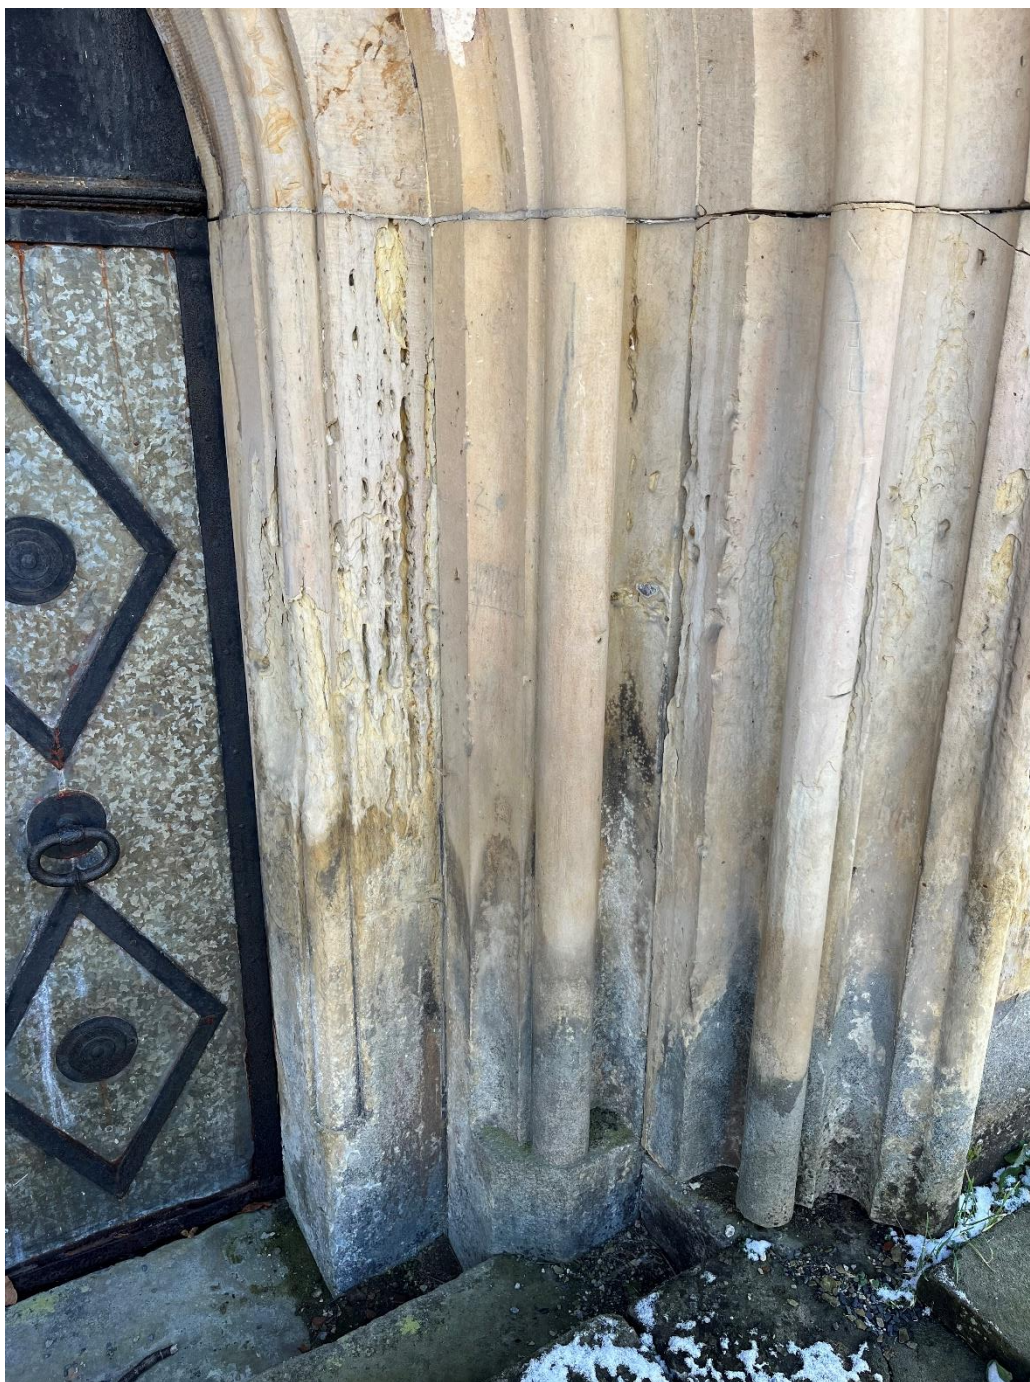
Ve spodní části portálu je kámen poškozený vlivem vztlínající vlhkosti a zasolení kamene.

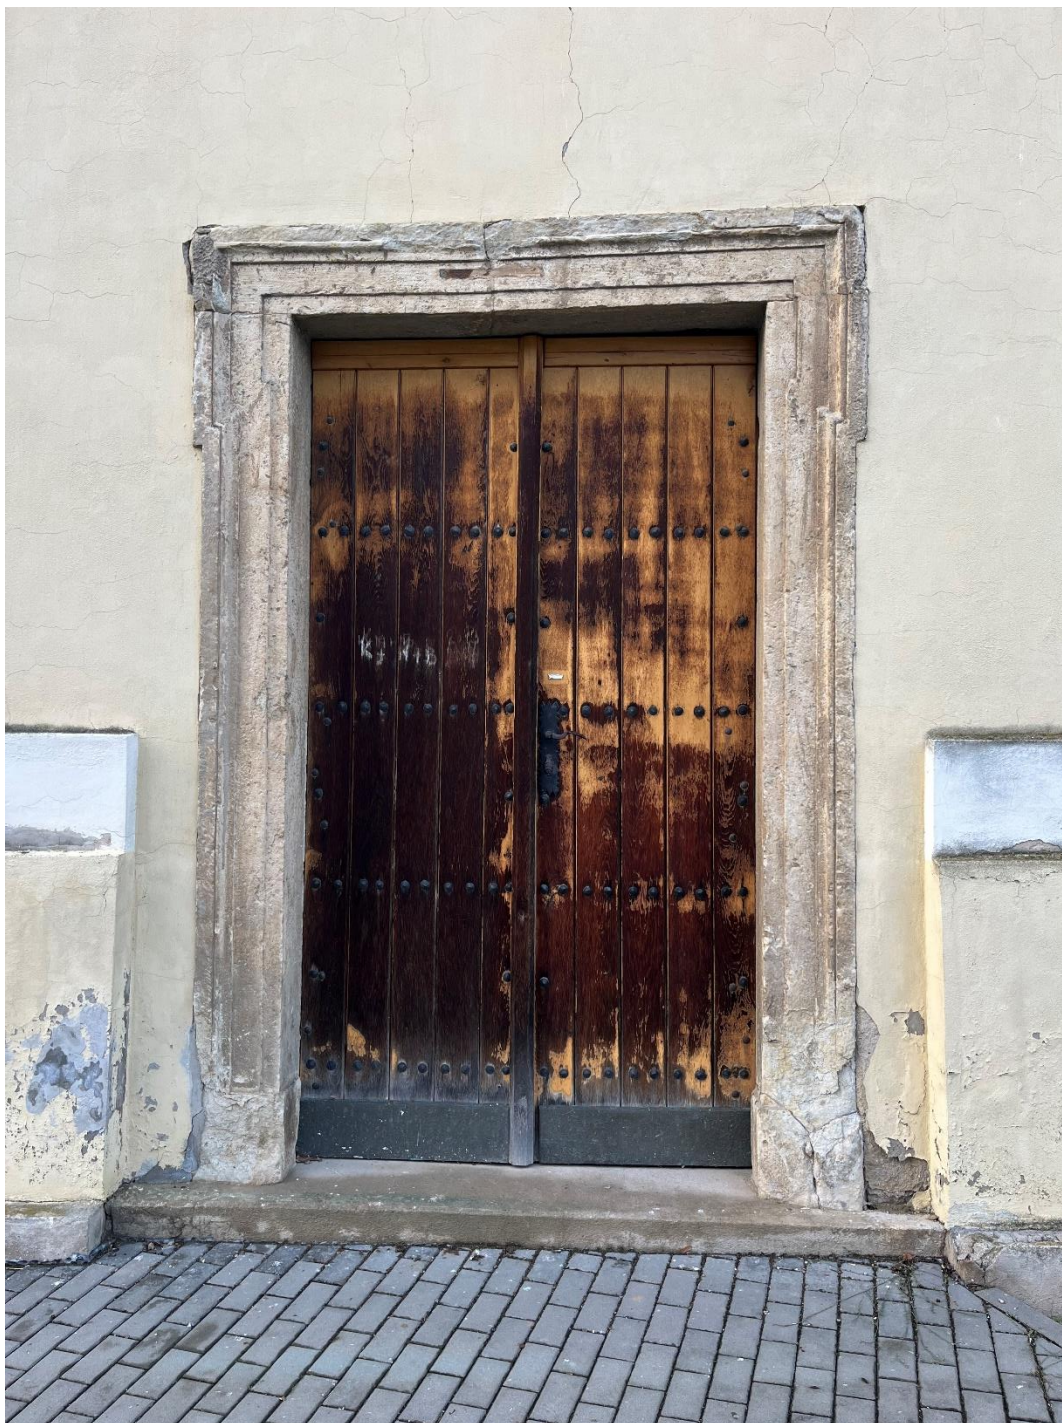
Tento portál je staticky narušený, v horní části překladu prasklý, zajištěný kovovou kramlí. Pravá pata portálu je zcela poškozená, degradovaná, původní autentický povrch chybí. Pata je prasklá na tři části, pravděpodobně vlivem koroze pantů od dveří, které jsou kotveny do kamene. Nevhodně jsou patky portálů zapuštěny do betonu (který tvoří vyvýšený schod, aby nedocházelo k zatékání vody dovnitř kostela). Povrch kamene je biologicky napaden mechy a lišejníky. Kámen je lokálně poškozen korozí kamene s mechanickým poškozením.

Boční portál - paty portálu jsou zcela degradované, pravá pata portálu je prasklá, profilace kamene je značně mechanicky poškozená, poškození je také způsobeno vlivem degradace samotného materiálu – opuky.

Tento portál je v horní části překladu prasklý, zajištěný kovovou kramlí. Bude provedena revize praskliny, injektáž praskliny epoxydovou pryskyřicí a zajištění praskliny nerezovou kramlí. Pravá pata portálu je zcela degradovaná, původní autentický povrch chybí. Pata je prasklá na tři části. Tato spodní část paty portálu bude nahrazena kamennou vložkou, bude provedena výměna paty portálu. Čištění od biologického napadení bude provedeno pomocí regulované tlakové vody za nízkého tlaku. Degradovaný kámen bude konsolidován organokřemičitým zpevňovacím prostředkem. Tmelení kamene bude provedeno minerálním tmelem. Na závěr budou provedeny scelující barevné retuše.

- zcela poškozená, prasklá, degradovaná pata portálu bude vyměněna za stejný nebo obdobný druh kamene jako je originál.

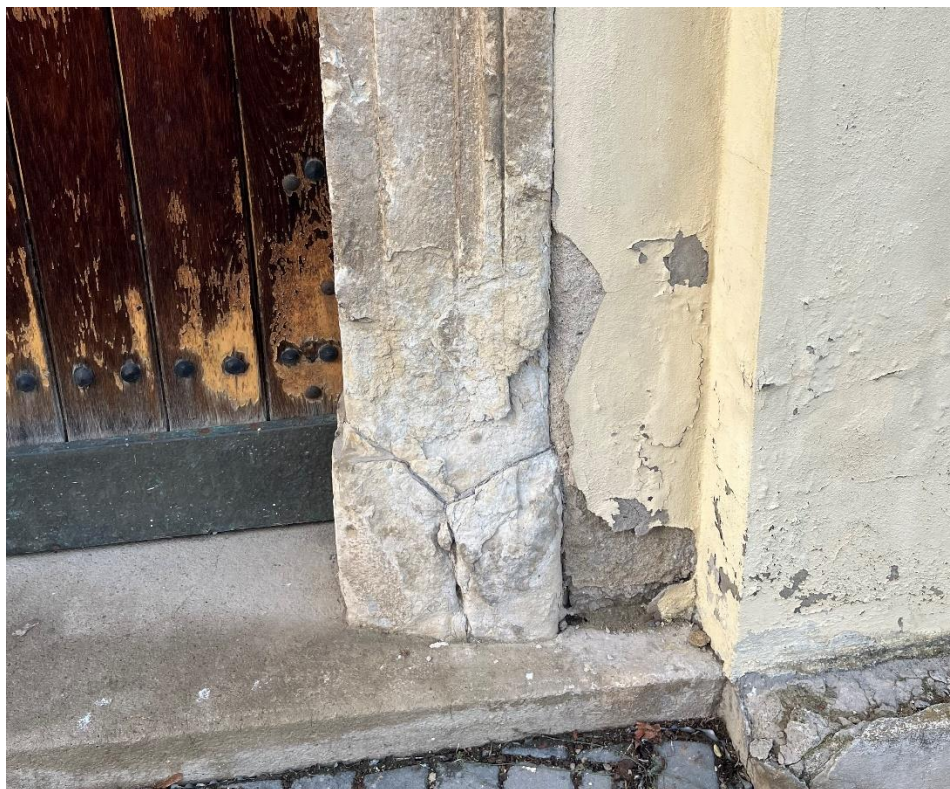
Zcela poškozená, prasklá pravá pata portálu, kámen je degradovaný, zvětralý.

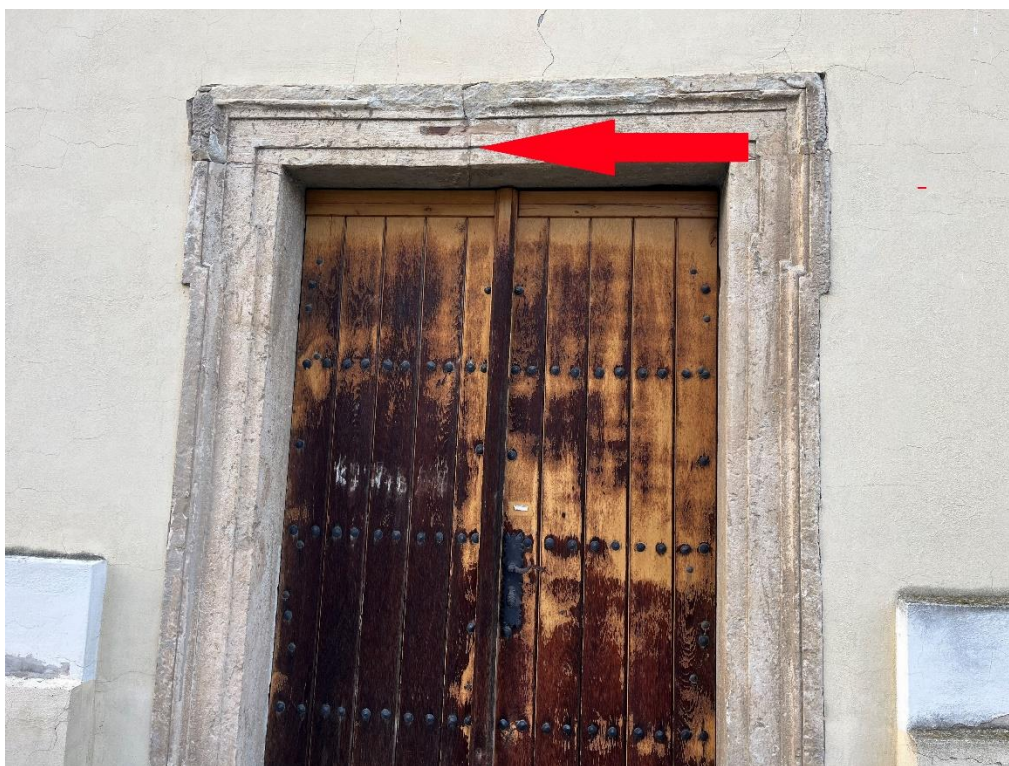
Prasklina na horním překladu portálu, zajištěna železnou kramlí.

- praskliny budou lepeny a injektovány nízkoviskozní epoxidovou pryskyřice Viscacid Epoxy Injektionsharz EP 100 (Remmers) a zajištěny nerezovými čepy.

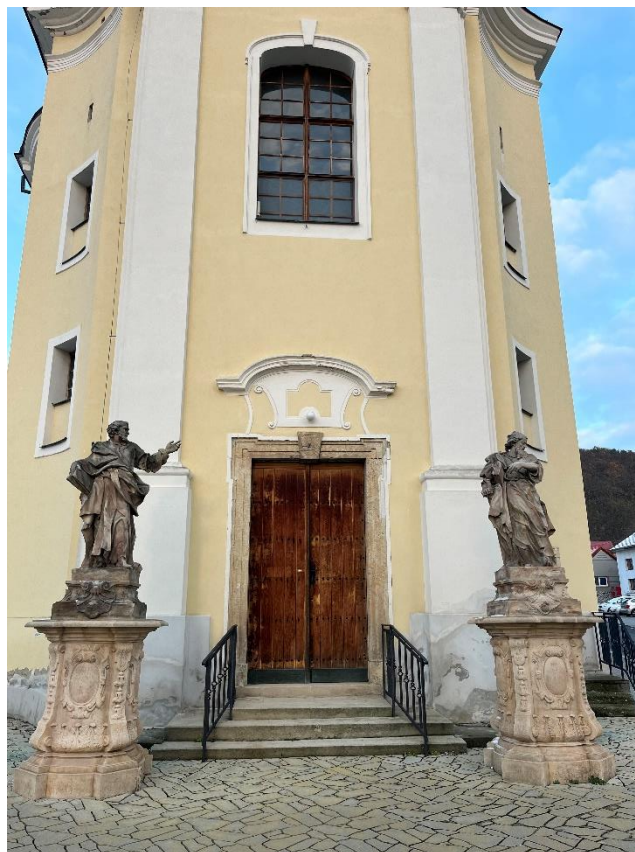
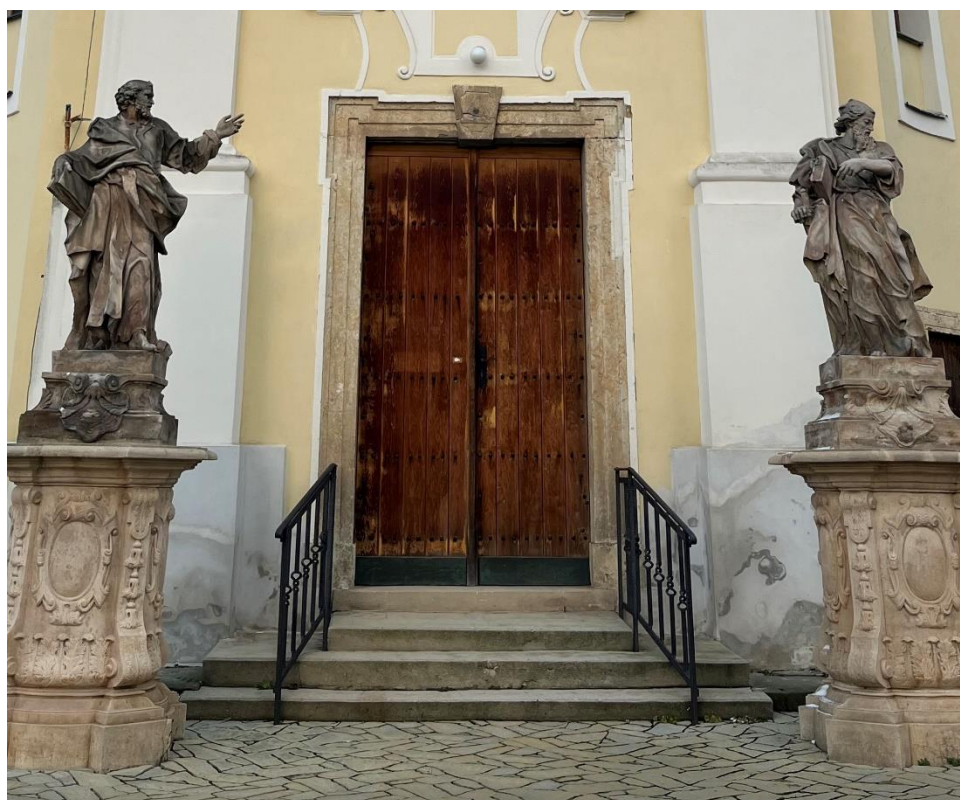
Povrch kamene je biologicky napaden mechy a lišejníky. Staticky není portál poškozený, paty portálu nejsou prasklé od kotvících pantů nesoucí hlavní vchodové dveře. Kámen je lokálně poškozen korozí kamene s mechanickým poškozením, otlučený, dochází k povrchové degradaci kamene.

Hlavní portál – portál je mechanicky poškozený, otlučený, dochází k povrchové degradaci kamene

Čištění od biologického napadení bude provedeno pomocí regulované tlakové vody za nízkého tlaku. Degradovaný kámen bude konsolidován organokřemičitým zpevňovacím prostředkem. Tmelení kamene bude provedeno minerálním tmelem. Na závěr budou provedeny scelující barevné retuše.
