***Návrh restaurátorského postupu, etapizace a rámcový rozpočet***

**Oltář Panny Marie – výška cca 12,5 m, šířka 4,5 m  
r.č. 32196/8-1991**

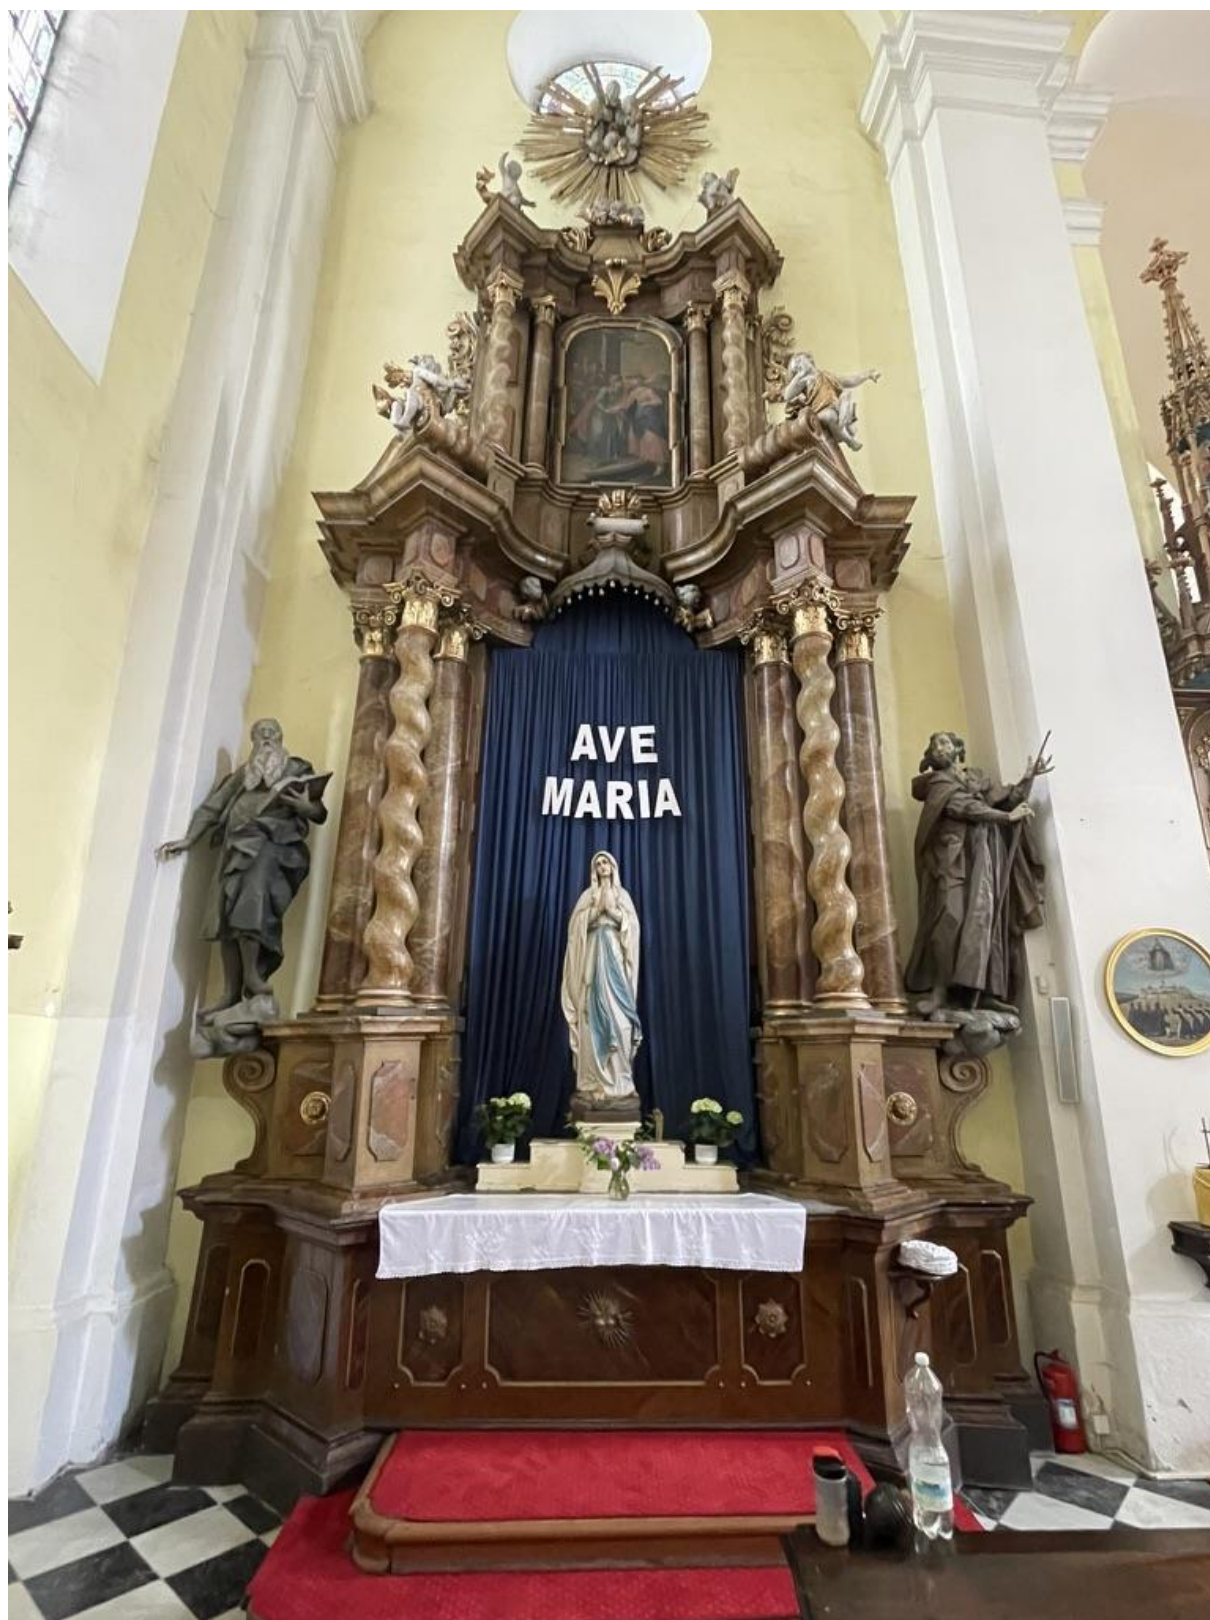
Obr. č. 1 Současný stav oltáře, celkový pohled.

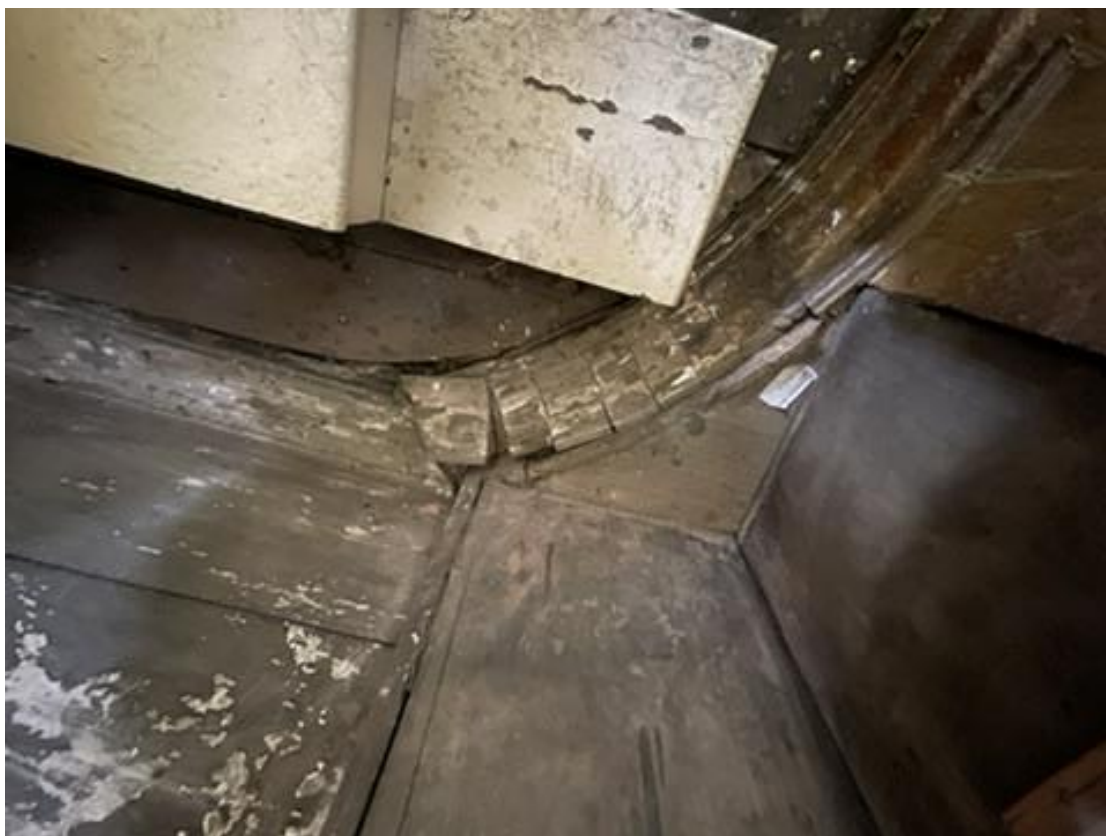
Některé části oltáře zcela chybí (cca 30 %) a některé byly po požáru v roce 1779 nahrazeny novými prvky, které nerespektují původní tvarosloví a barevnost a tím snižují esteticko-uměleckou úroveň oltáře.

*Obr. č. 2 Současný stav oltáře, celkový pohled, detail poškození architektonických částí, ztráty původních částí.*

Rekonstrukce chybějících prvků a úprava nepůvodních prvků architektury bude provedena také analogicky podle oltáře Nejsvětější Trojice.

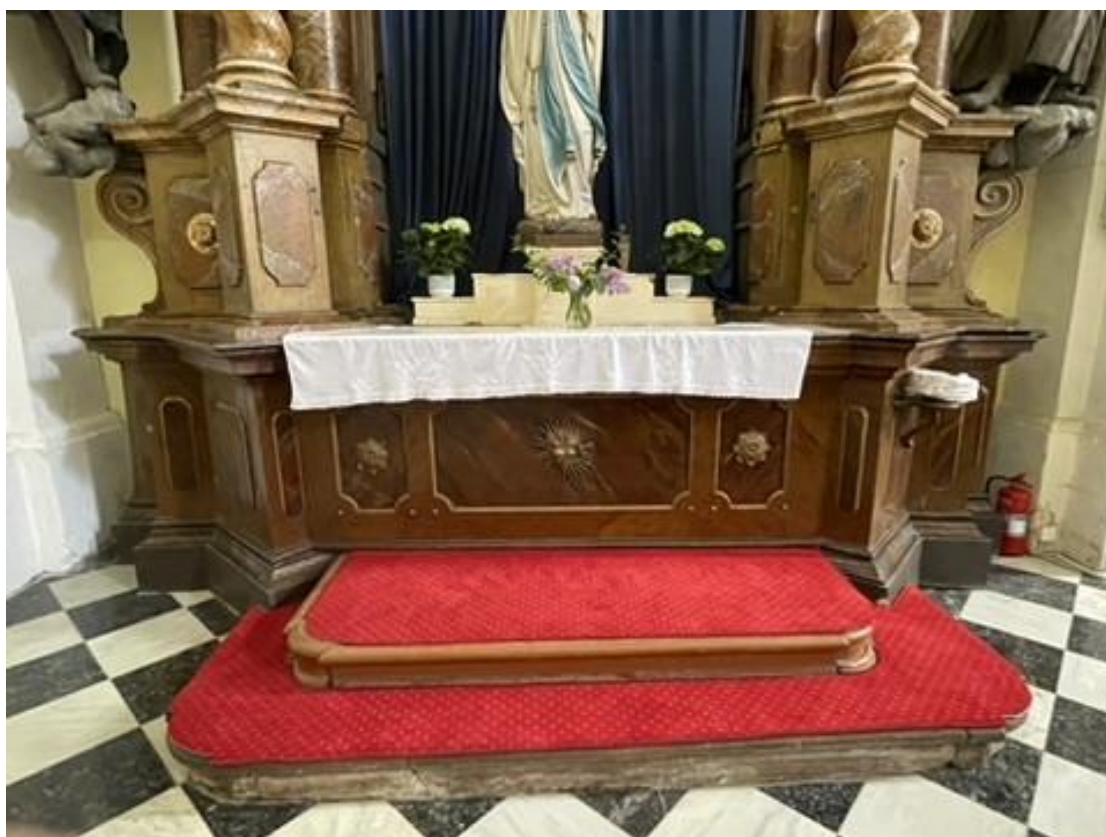
*Obr. č. 3 Současný stav oltáře, pohled na menzu a nepůvodní části obložení ve střední části.*

Výroba nových řezaných doplňků bude probíhat průběžně v ateliéru analogicky podle sejmutého originálu. Vytvoření nových konstrukčních prvků a obložení menzy analogicky dle oltáře Nejsvětější Trojice.

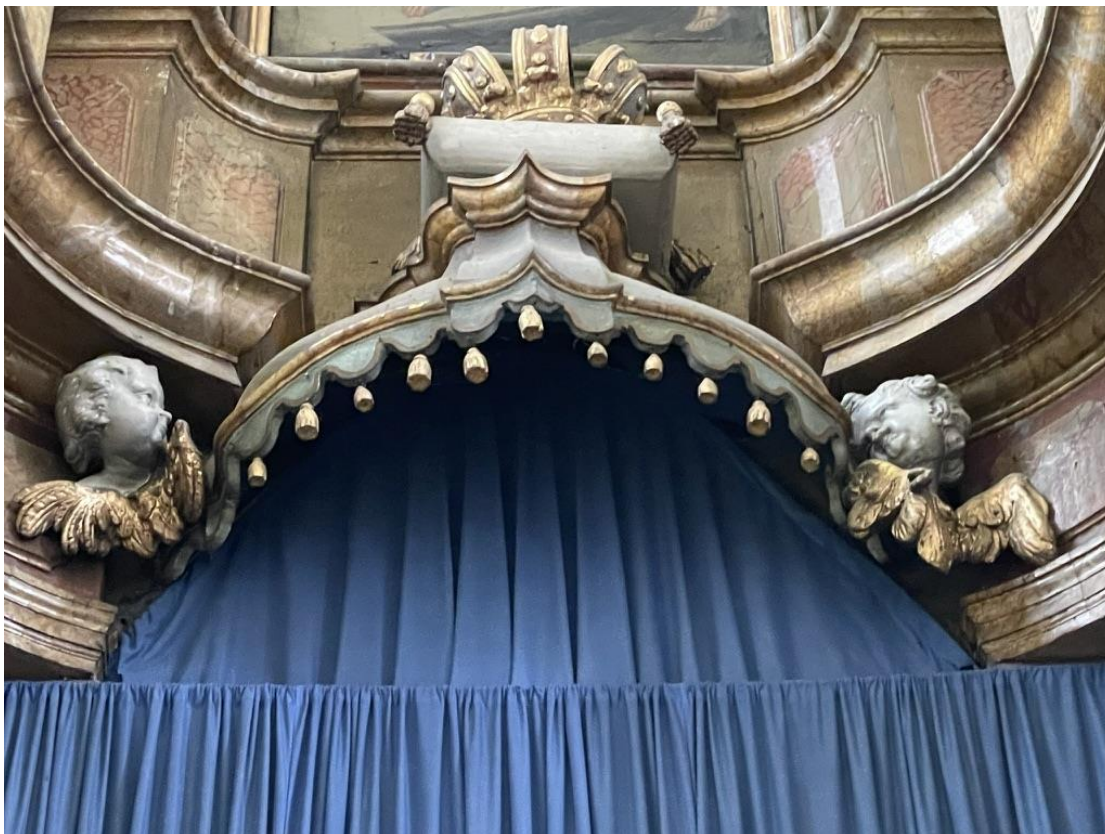
Obr. č. 4 Současný stav oltáře, detail chybějících částí řezeb – draperie pod baldachýnem.

Nedochovaly se také boční zlacené řezby s rostlinným motivem. Řezby bude možné rekonstruovat dle opakujících se dekorů na oltáři Nejsvětější Trojice za postupného snímání jednotlivých částí z již zrestaurovaného oltáře, vytvoření jejich repliky a osazení všech řezb na původní místo.

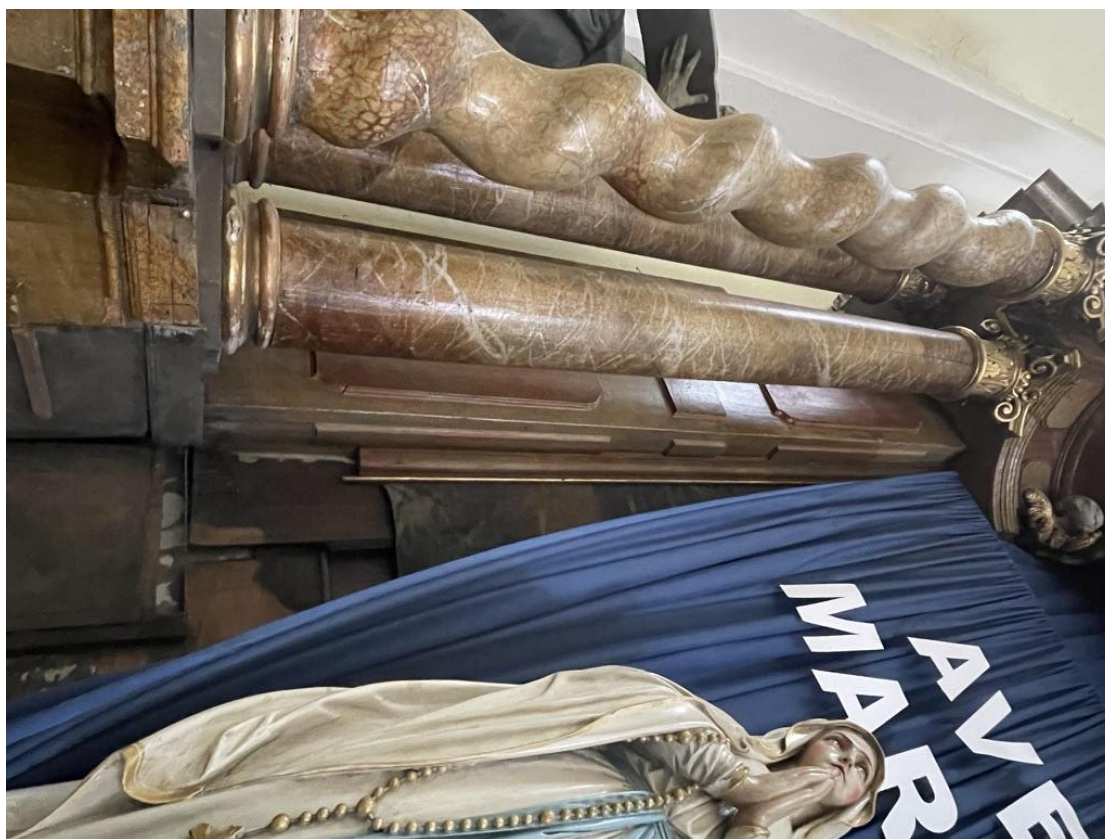
Obr. č. 5 Současný stav oltáře, fragmenty novodobého rámu a obrazu..

Původní hlavní oltářní obraz se nedochoval, tato část projektu bude řešena samostatně, tak aby navrácení původnímu rázu byl věnován patřičný prostor. V prostoru pro obraz jsou fragmenty nepůvodního rámu a plátna, které budou v rámci zásahu sejmuty zdokumentovány a uloženy.

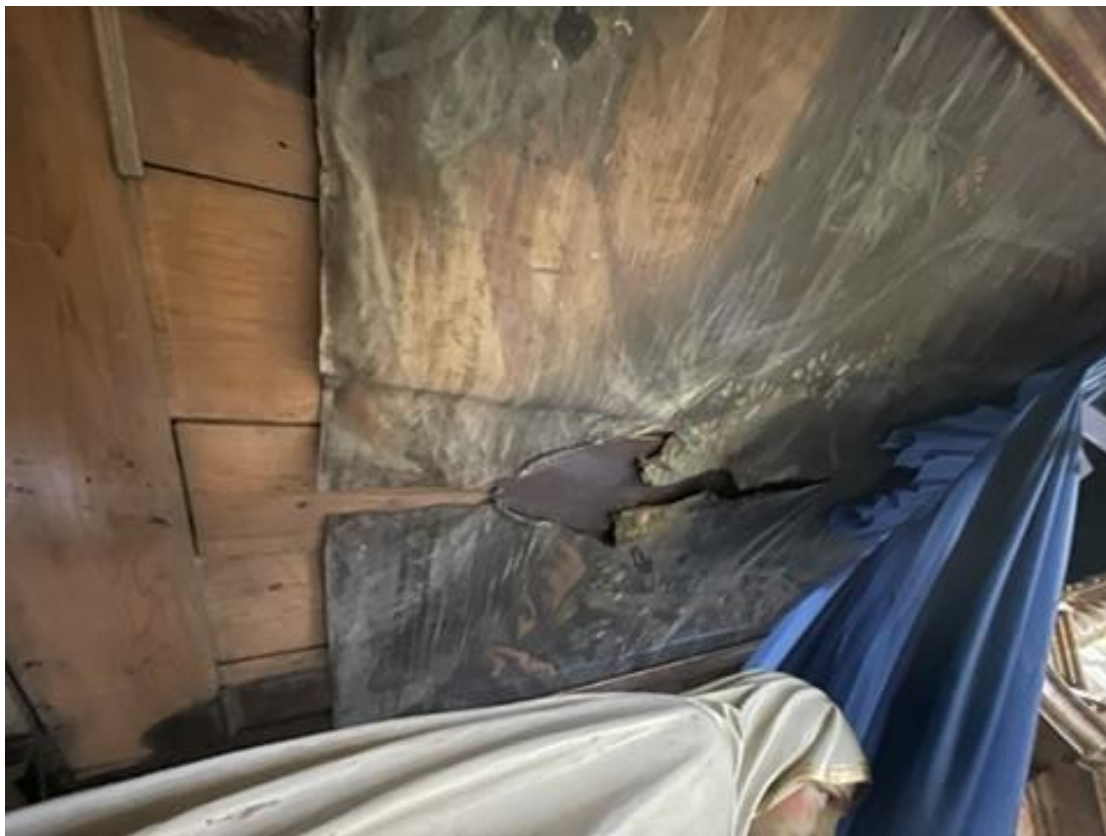
Malby na plátně byly také výrazně poškozeny při požáru. Hlavní obraz byl vyneszen z kostela a poslední zmínky o něm vedou do Vídně k paní Mayerové. V současné době není možné jej dohledat. V minulosti byl obraz nahrazen novým plátnem, které bude možné zdokumentovat až při průzkumu oltáře z lešení a demontáži některých částí. Obraz se zlaceným rámem v nástavci je silně poškozen. Na povrchu malby je možné pozorovat silnou vrstvu depozitu, zežloutlé lakové vrstvy a řady předchozích oprav.

*Obr. č. 6 Současný stav oltáře, detail poškození plátna osazeného v původním místě hlavního obrazu.*

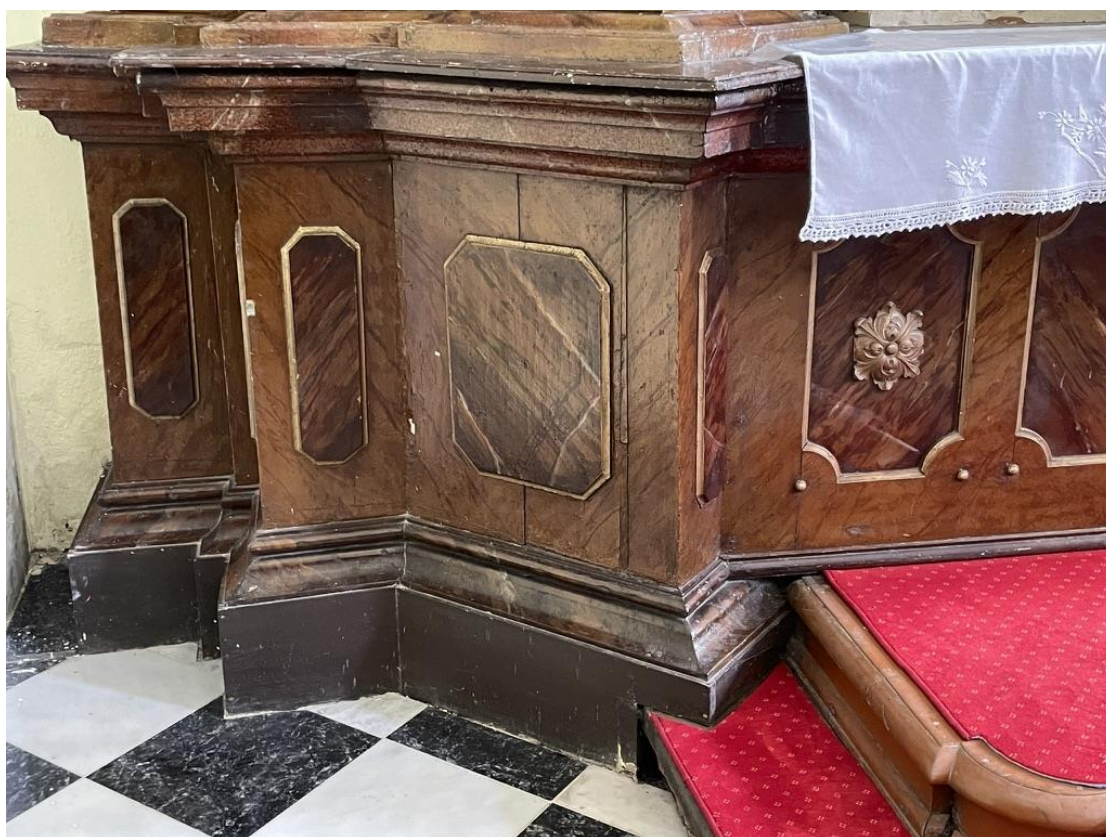
*Obr. č. 7 Současný stav oltáře, pohled na menzu a nepůvodní části obložení ve střední části.*

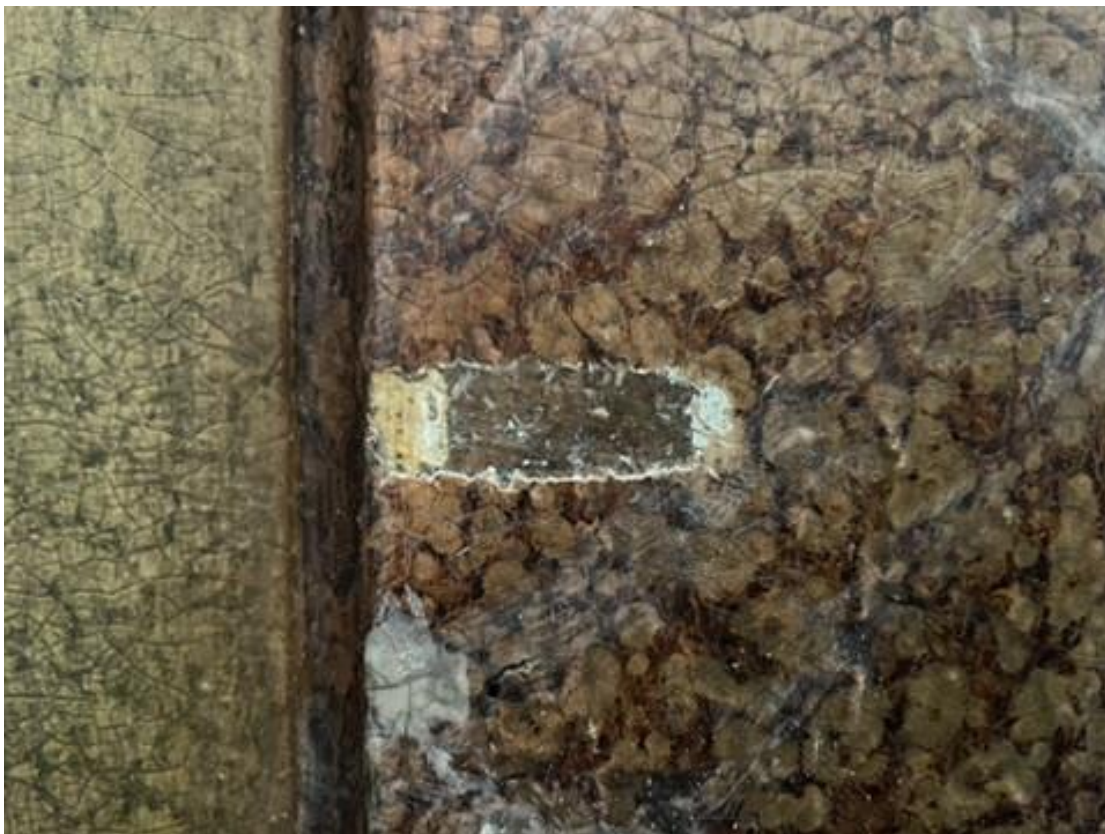
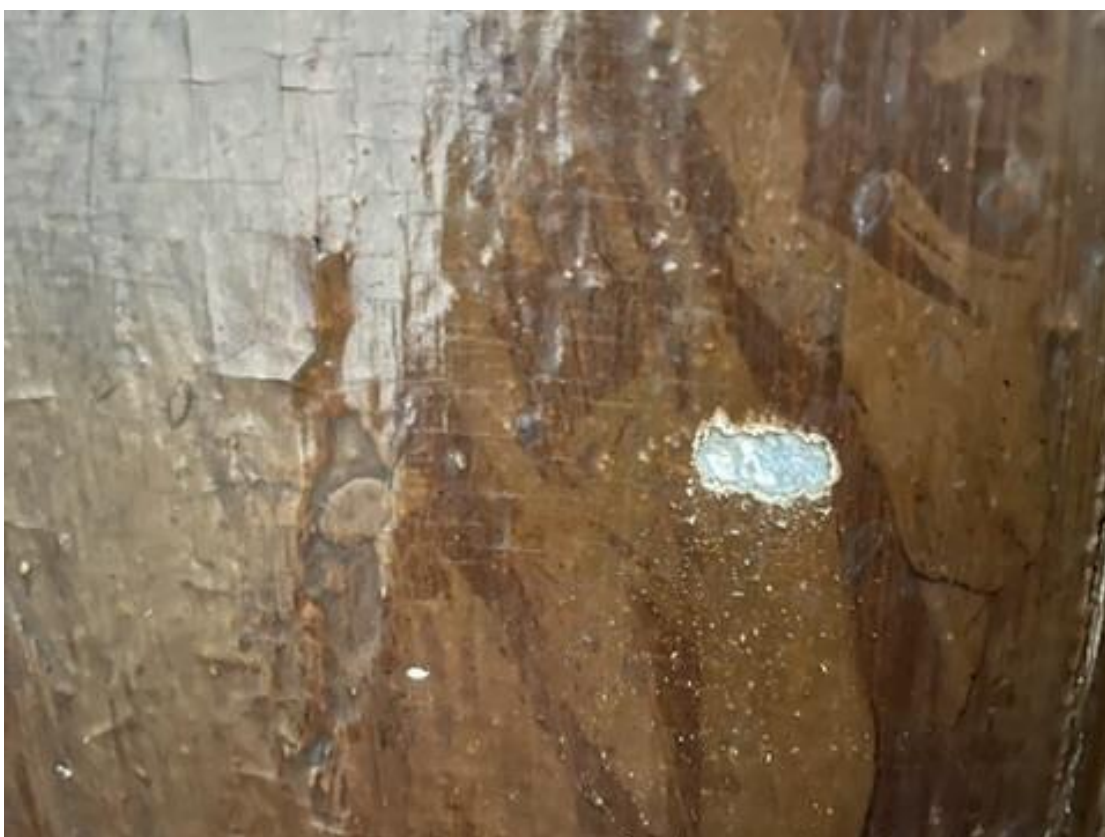
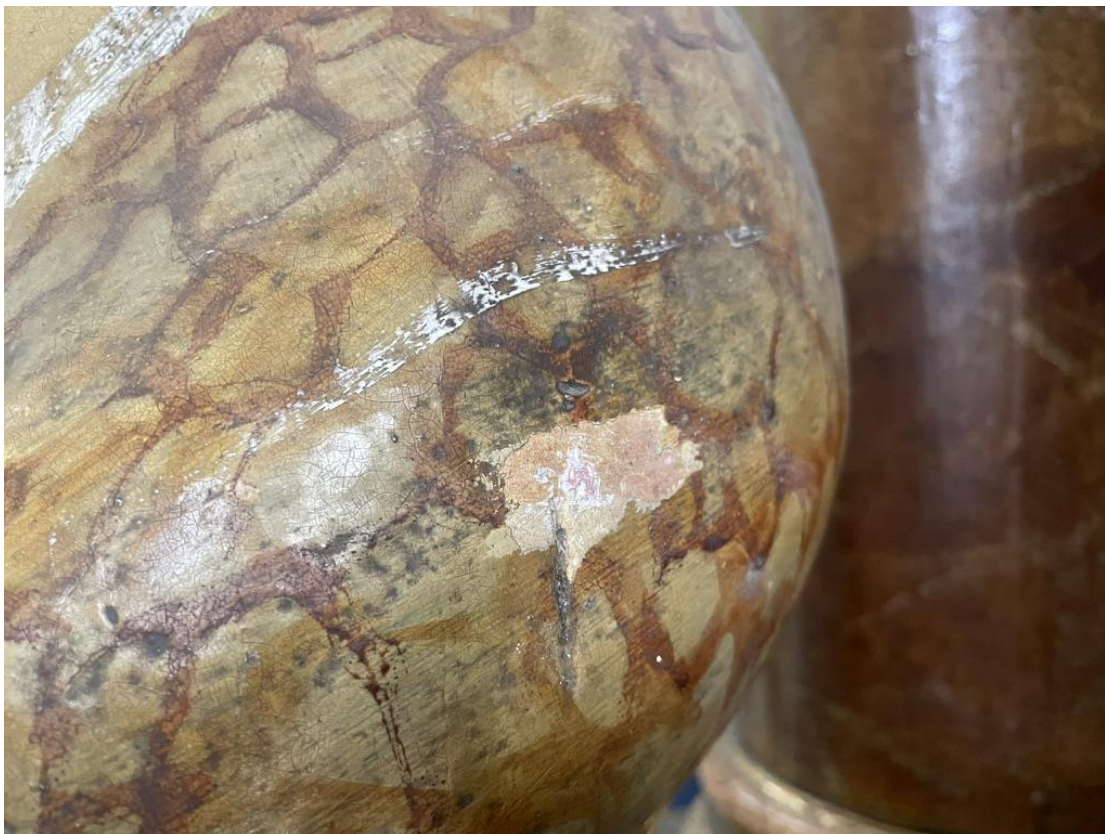
*Obr. č. 8 Současný stav oltáře, detail sondážního průzkumu – zachování původní polychromie.*

*Obr. č. 9 Současný stav oltáře, detail sondážního průzkumu – zachování původní polychromie.*

*Obr. č. 10 Současný stav oltáře, detail sondážního průzkumu – zachování původní polychromie.*

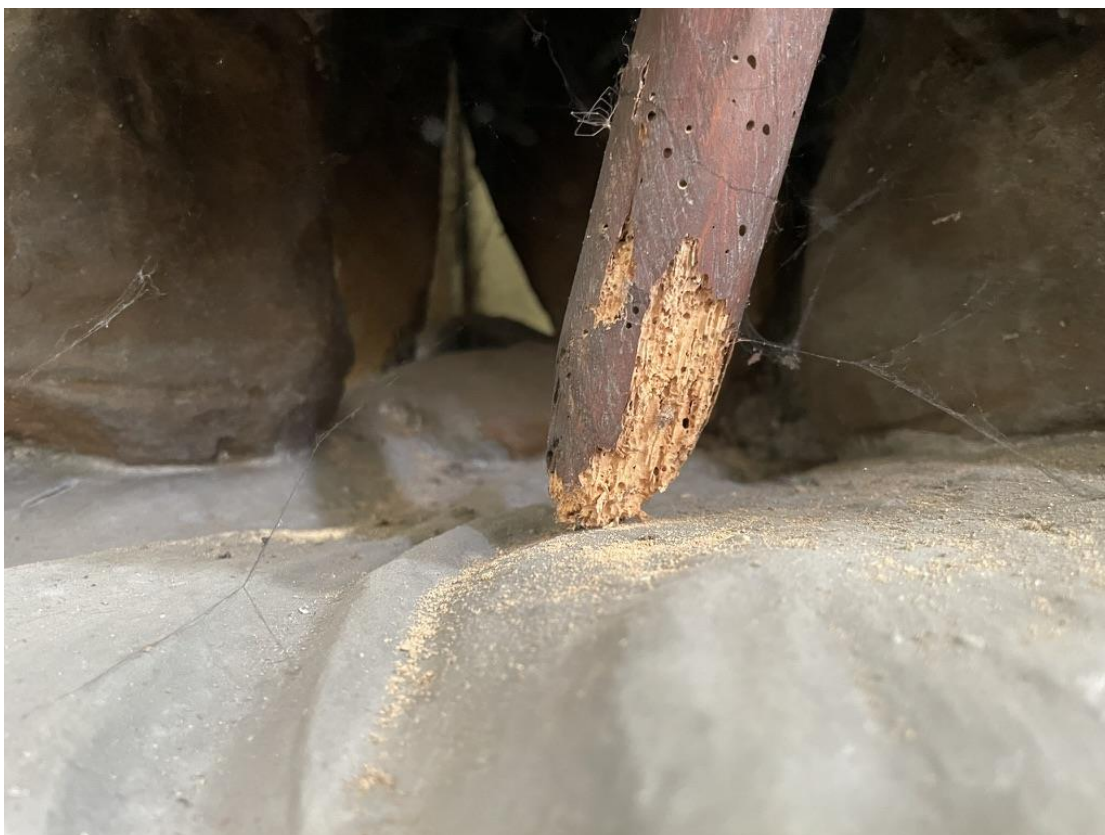
Vizuálním průzkumem bylo zjištěno napadení dřeva červotočem, v některých částech ještě aktivním. Jedná se především o spodní partie oltáře. Zde byla materie dřeva napadena natolik, že došlo na ozdobných lištách k jeho vnitřnímu borcení a následné destrukci.

*Obr. č. 11 Současný stav oltáře, detail poškození aktivním dřevokazným hmyzem - červotočem.*

Restaurování bude obnášet náročnou sanaci a petrifikaci dřeva, mechanický odkryv druhotných barevných vrstev, upevňování polychromie a zlacení, rozsáhlé tmelení, doplňky řezb a zlacení. Práce budou průběžně dokumentovány. Retuše a rekonstrukce povrchů budou probíhat analogicky v souladu s oltářem Nejsvětější Trojice.

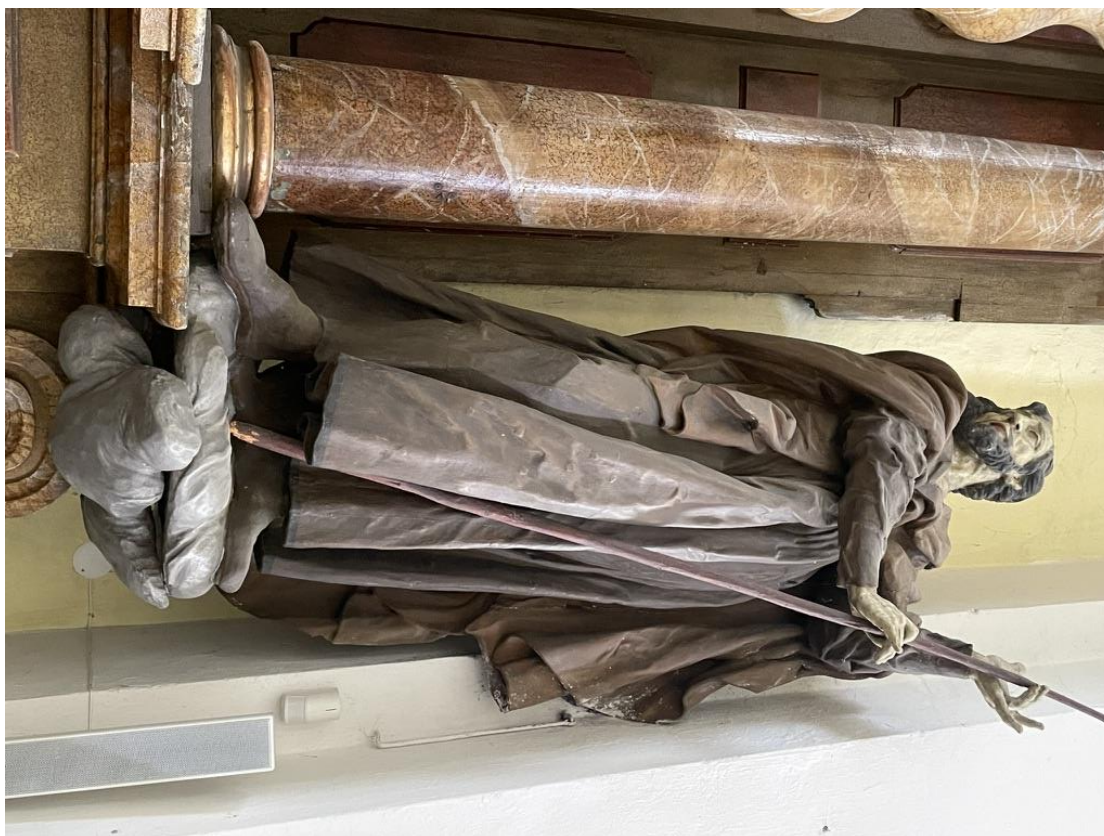
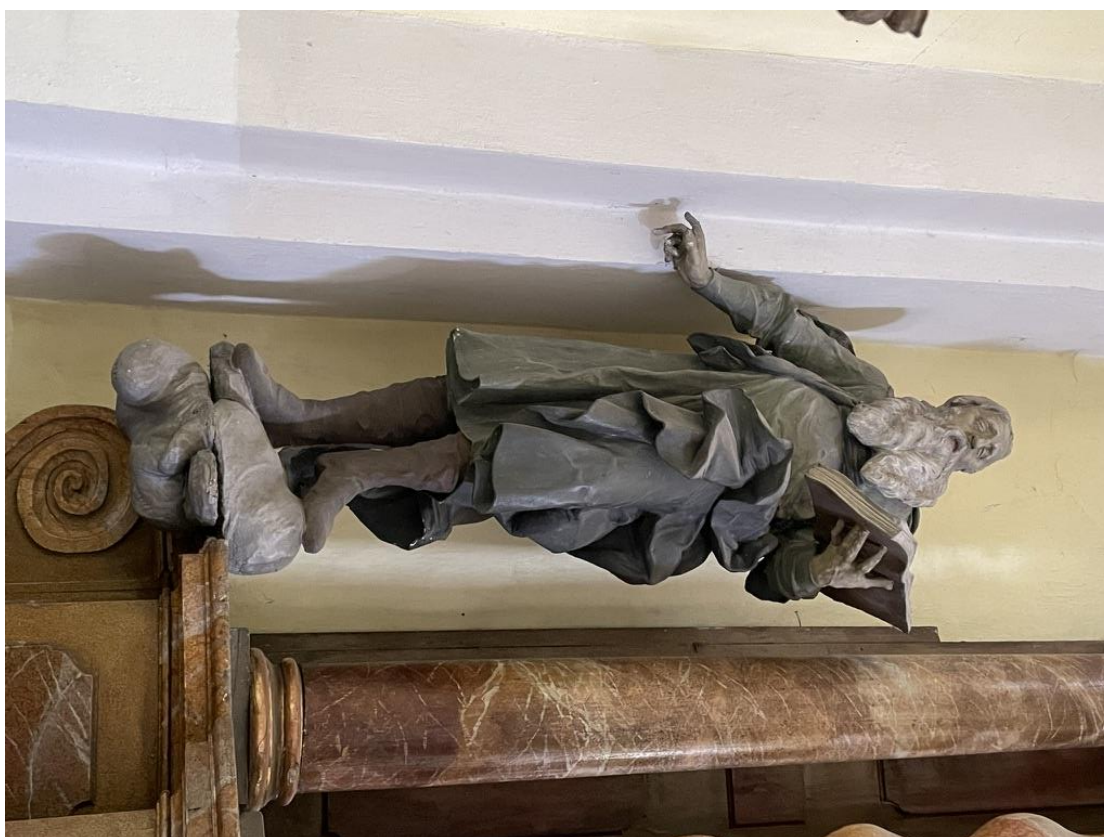
Barevné nátěry stejným způsobem změnil i samotné řezby, chybí zde původní plasticita prvků a lehkost kombinace leštěné běli a zlacení byla nahrazena silnou polychromní přemalbou.

*Obr. č. 12 Současný stav oltáře, pohled na plastiky světců, celoplošná přemalba.*

*Obr. č. 13 Současný stav oltáře, pohled na plastiky světců, celoplošná přemalba.*

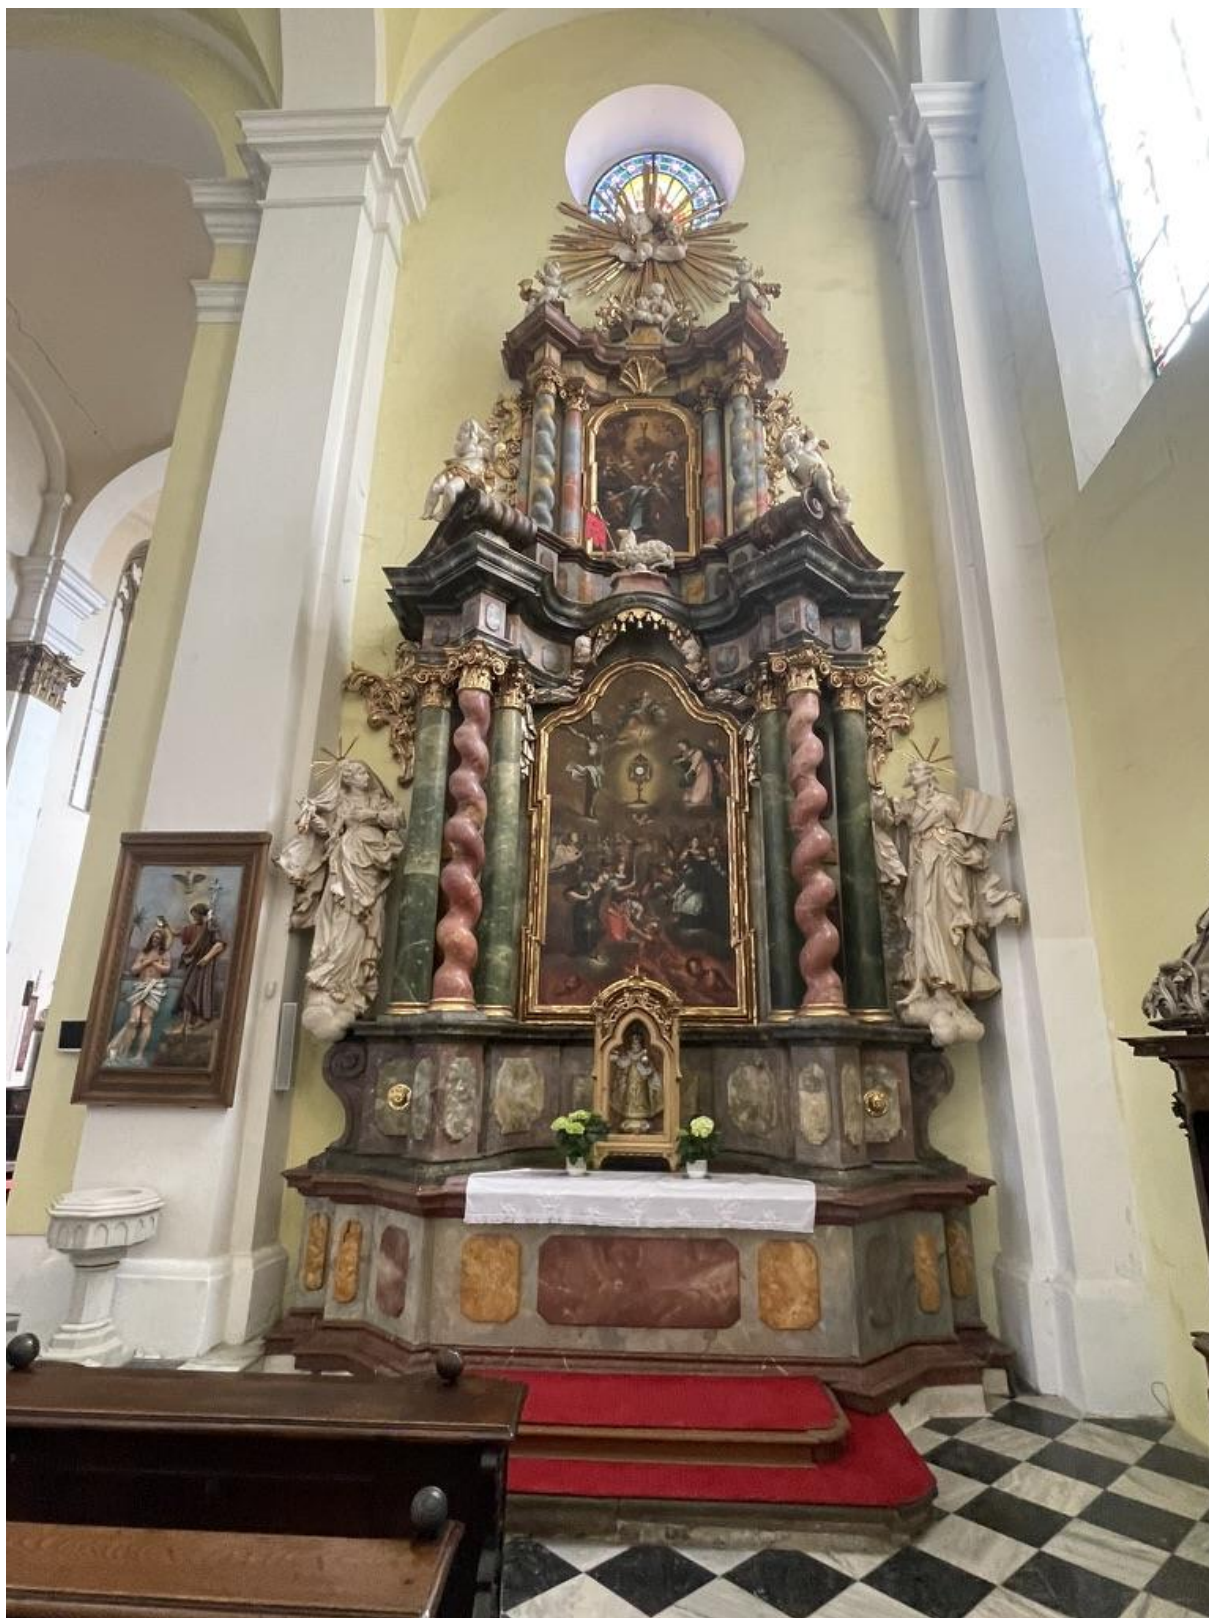
*Obr. č. 14 Celkový pohled na oltář Nejsvětější Trojice již zrestaurovaný.*
