## **Posouzení bezpečného přístupu a pohybu návštěvníků kostelní věže kostela sv. Vavřince Vizovice**

Posouzení bylo provedeno pro účely možnosti zpřístupnění veřejnosti na vyhlídkovou věž kostela. Při kontrolní prohlídce trasy od bočního vstupu na jižní straně ke kostelní věži kostela sv. Vavřince Vizovice, provedené dne 7. 11. 2024, byly zjištěny následující nedostatky:

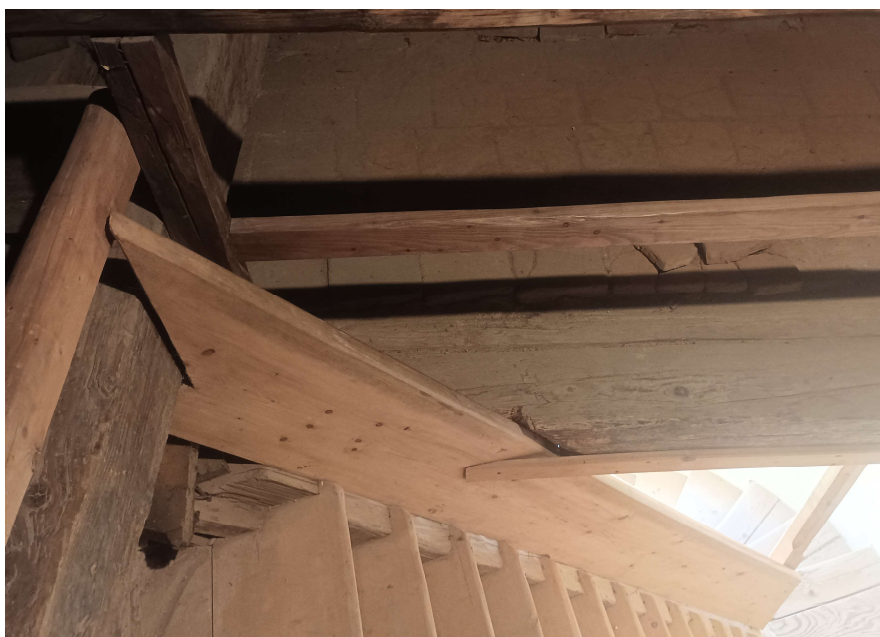
4. U výstupu z dřevěného schodiště na podlahu 3. NP je podlahový dřevěný trám, který znesnadňuje bezpečný přechod z nejvyššího schodišťového stupně na podlahu. Odstranění tohoto trámu nebo jiné řešení je patrně nereálné.

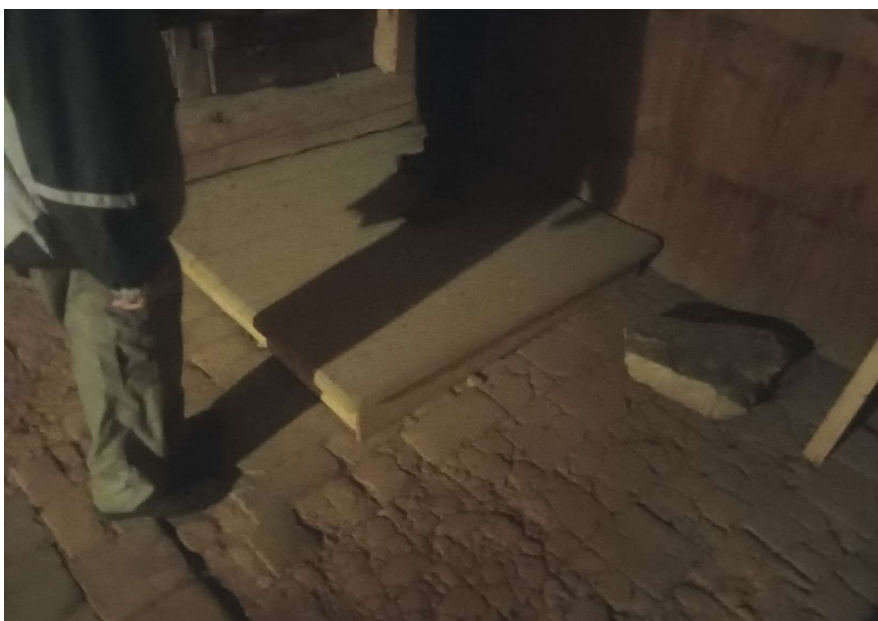
6. Část cihlové podlahy ve 3. NP je vydrolena a není tak rovná, je nutné ji opravit a vyrovnat aby nedošlo k pádu osob na rovině. Okraje vyvýšené dřevěné plošiny by se měly vyznačit žlutě nebo žlutočernými pruhy, pokud to nebude v rozporu s požadavky orgánu památkové péče.

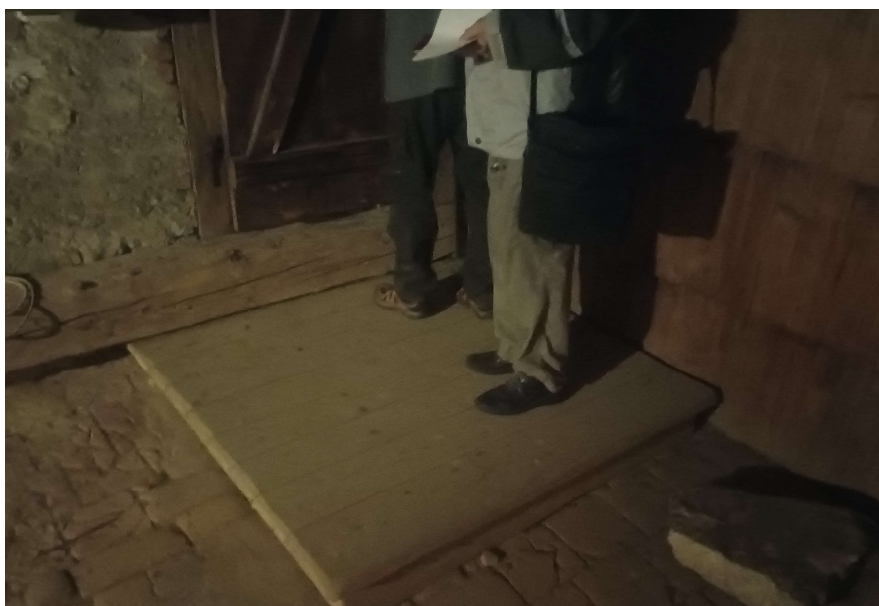
7. Přejít přes dveřní otvor v 3. NP je nebezpečný. Vyvýšený podlahový trám tvoří komunikační překážku, kterou nelze odstranit. Z obou stran vstupu u dveří se doporučuje umístit výstražnou bezpečnostní značku k upozornění na riziko zakopnutí.

Dále nutno ověřit spolehlivost, správnost a dostatečnost umělého osvětlení tohoto prostoru.

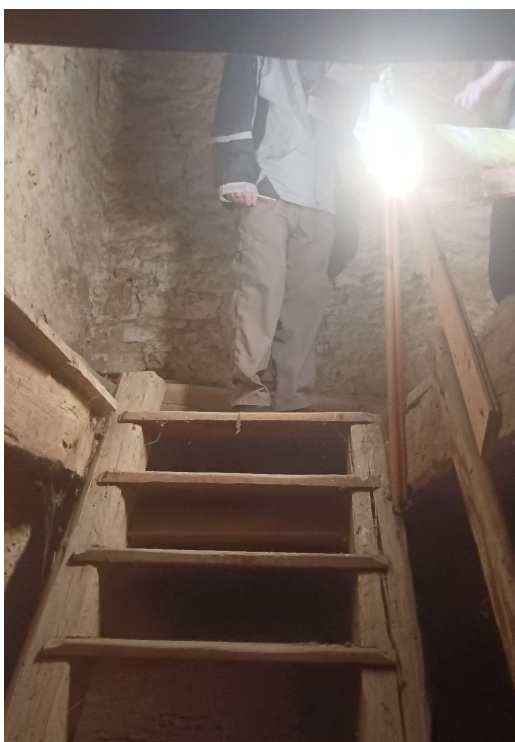
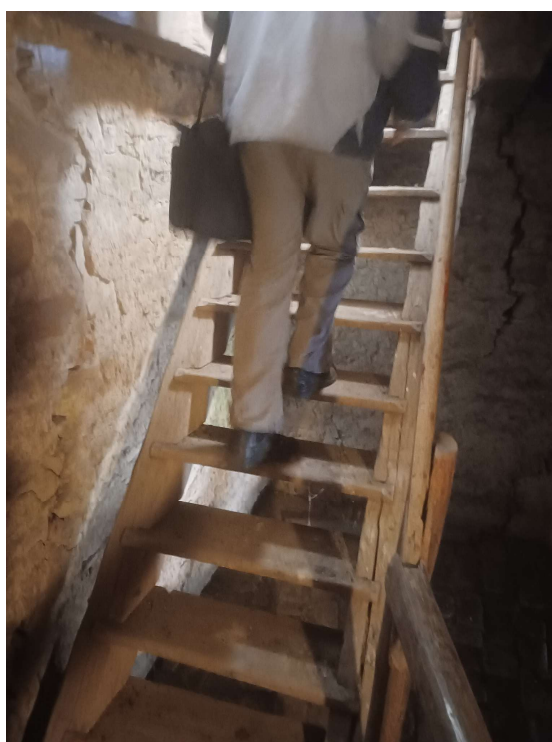
8. U žebříkového schodiště z 3. do 4. NP se doporučuje k zajištění **bezpečného sestupu** umístit na vhodném místě (před sestupem) značku/tabulku s pokyny „Sestupujte po tomto žebříkovém schodišti obličejem ke schodišti“, (tj. obdobně jako po žebříku).

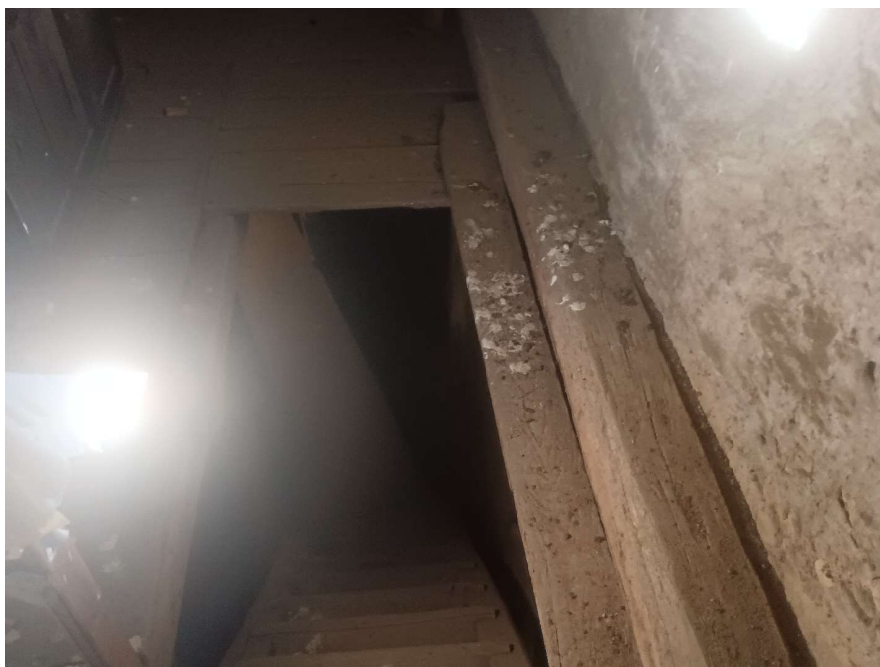
9. Schodišťový otvor v dřevěné podlaze, pod oknem v 3. NP, nutno ohradit dvoutýčovým zábradlím

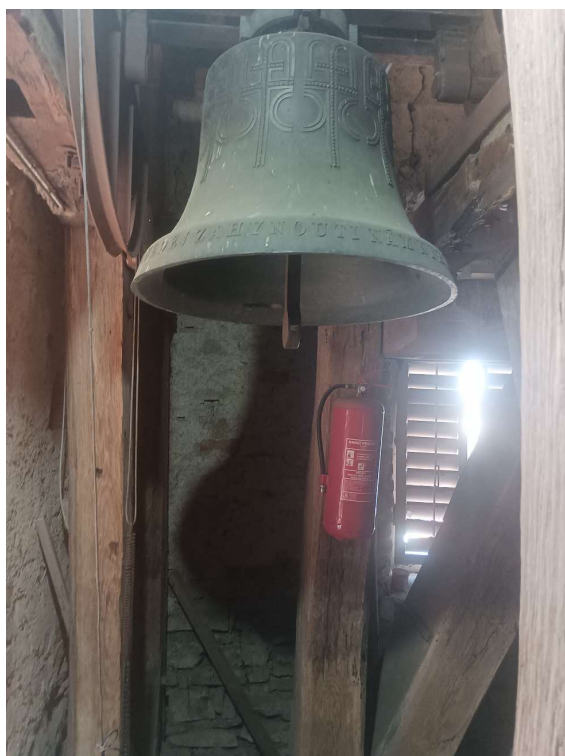
10. Při přítomnosti návštěvníků v prostoru 3. NP, kde je umístěn zvon, může dojít k zranění osoby kývavým pohybem zvonu. K vyloučení tohoto nebezpečí je nutno zabránit zvonění v době přítomnosti osob v jeho blízkosti (např. blokací) nebo provést ohrazení ohroženého prostoru, což se však vzhledem ke stísněným prostorovým poměrům nejeví jako reálné, nebo povolit prohlídky v době kdy zvon nebude v provozu.

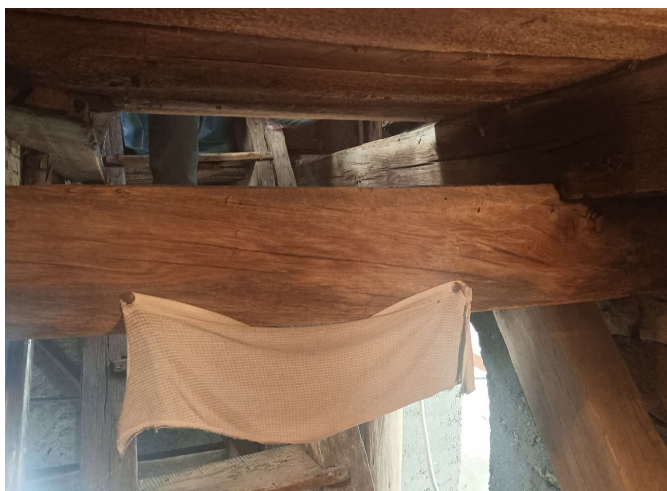
11. Při výstupu i sestupu po schodišti ze 3. do 4. snižuje podchodnou výšku dřevěný trám nad žebříkovým schodištěm a vzniká nebezpečí naražení hlavy. Tento trám nelze odstranit a ke snížení rizika se doporučuje umístit příslušnou výstražnou bezpečnostní značku k upozornění na riziko naražení hlavy a závěsnou zábranu ze žluté nebo žlutozelené barvy.

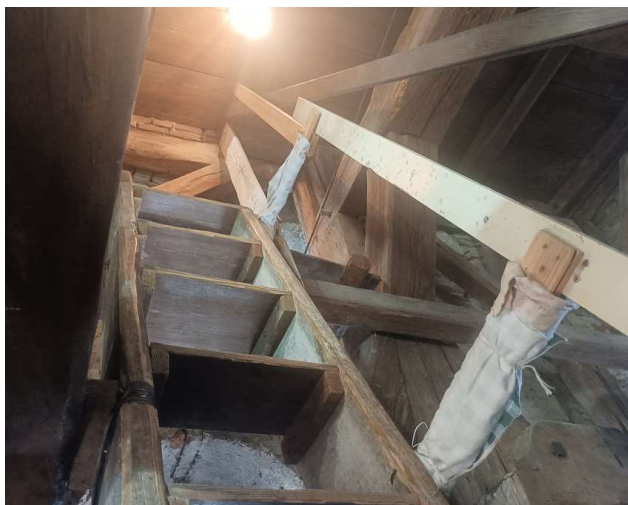
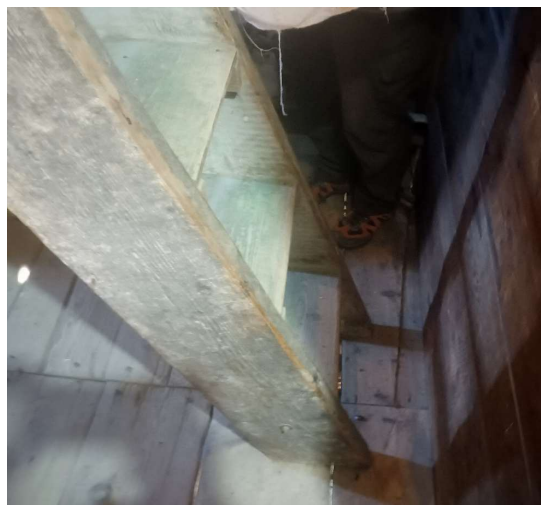
12. Výstup z nejvyšší schodišťové mezipodesty pod 4. NP na podlahu vyhlídkového ochozu kostelní věže je nebezpečný (nevhodné zábradlí, úzké schodiště, stísněný prostor apod.). Pro minimalizaci rizik budou provedeny úpravy tohoto prostoru dle zpracované technické dokumentace.
