**POHLED Z NÁDVOŘÍ**

**STAVEBNÍ A RESTAURÁTORSKÁ OBNOVA - AREÁL VELEHRAD**

ING. JIŘÍ TOMEČEK IČO: 1550 5961 TEL: 585 220 056 atelier@stavebni.cz VYPRACOVANÉ ING. JIŘÍ TOMEČEK DALŠÍ ZAPLET		MÍSTO: <b>VELEHRAD</b> OBJEKT: <b>SO 05 - OHRADNÍ ŽEĎ</b> AKCE: <b>STAVEBNÍ A RESTAURÁČSKÁ OBNOVA</b>	
ZADAVATEL: <b>ARCHITEKTURNÍ OLOMOUČSKÉ URMŮVA 562/9, 779 00 OLOMOUČ</b>		STUPEŇ: <b>PD</b> MĚŘITKO: <b>1 : 100</b> DATUM: <b>LISTOPAD 2015</b>	
UŽIVATEL: <b>ARCHITEKTURNÍ OLOMOUČSKÉ URMŮVA 562/9, 779 00 OLOMOUČ</b>		ČÁST: <b>STAVEBNĚ TECHNICKÝ PRŮZKUM</b>	
		VYKRES: <b>OHRADNÍ ŽEĎ č.11</b>

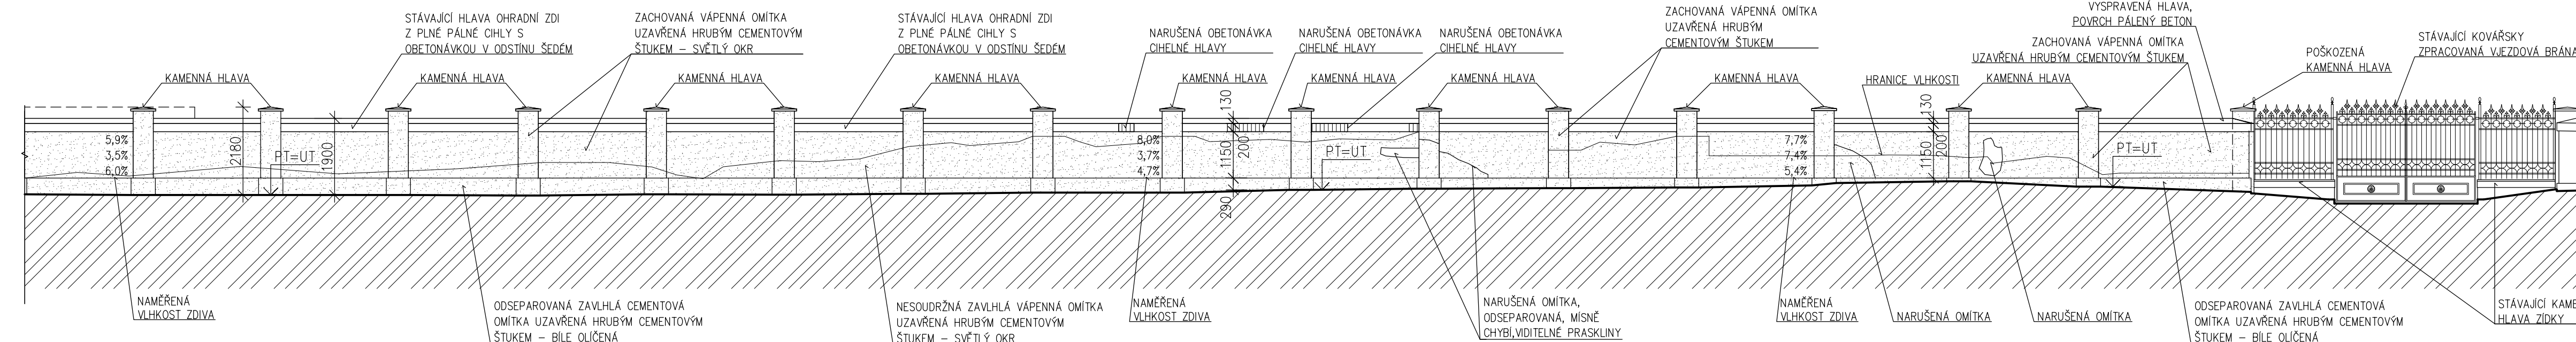
POŠKOZENÁ KAMENNÁ HLAVA

VYSRAVENÁ HLAVA, PLOCH PÁLENÝ BETON

NARUŠENÁ OHEBNÁ HLAVA

STÁVAJÍCÍ HLAVA OHRADNÍ ZDI Z PLNÉ PÁLNE OHLY S OBETONÁVKOU V OŠETNÝ ŠEDÉM

HRANICE VLHKOSTI

HLAVA SOKLU S NARUŠENOU PLOCHOVOU ÚPRAVOU

NARUŠENÁ OBETONÁVKA HLAVY SLOUPKU

NAMĚŘENÁ VLHKOST ZDIVA

CHYBĚJÍCÍ HLAVA A NARUŠENÉ ZDIVO PŮVODNÍ HLAVOU U ZDĚNÉHO SLOUPKU

NARUŠENÉ ZDIVO SOKLU, KAPSA S CHYBĚJÍCÍM ZDÍVEM DO HLOUBKY 300mm

STATICKY A VLHKOSTNĚ NARUŠENÉ ZDIVO, ČÁST ZDIVA DO HLOUBKY OD 150 DO 300mm ZCELA CHYBÍ

STATICKY A VLHKOSTNĚ NARUŠENÉ ZDIVO, CHYBĚJÍCÍ OHEBNÉ PRVKY DO HLOUBKY OD 100 DO 150mm

CHYBĚJÍCÍ OMÍTKA, NARUŠENÉ ZDIVO SOKLU

5,3%

9,0%

7,5%

5,8%

3,1%
