PŮDORYSNÝ PRŮMĚT STŘECHY

KOŠTEL SV. BARTOLOMĚJE JE CHRÁNĚN JAKO KULTURNÍ PAMÁTKA
– ČÍSLO V REJSTŘÍKU ÚSKP 35344/7-5832

ZODP.PROJEKTANT	VYPRACOVAL	ING.ARCH.ZDENĚK BERAN Vrahovická 111, 798 11 Prostějov IČ: 658 34 496	VÝISK.C
ING.ARCH.Z.BERAN	ING.ARCH.Z.BERAN		
MÍSTO	parcela č. 5, k.ú. Vrahovice		
INVESTOR	ŘÍMSKOKATOLICKÁ FARNOST PROSTĚJOV – VRAHOVICE ul. Majdakovského 130/3, 79811 Prostějov		
AKCE	DOKUMENTACE PRO PROVEDENÍ STAVBY VÝMĚNA BRÍDLCOVÉ KRYTINY STŘECHY FARNÍHO KOSTELA SV. BARTOLOMĚJE VE VRAHOVICÍCH		
OBSAH	ARCHITEKTONICKÉ A STAVEBNĚ TECHNICKÉ ŘEŠENÍ STŘECHA - AKTUÁLNÍ ROZSAH ZADÁNÍ OPRAV	MĚŘÍTKO M1:200	ČV
			D1.02

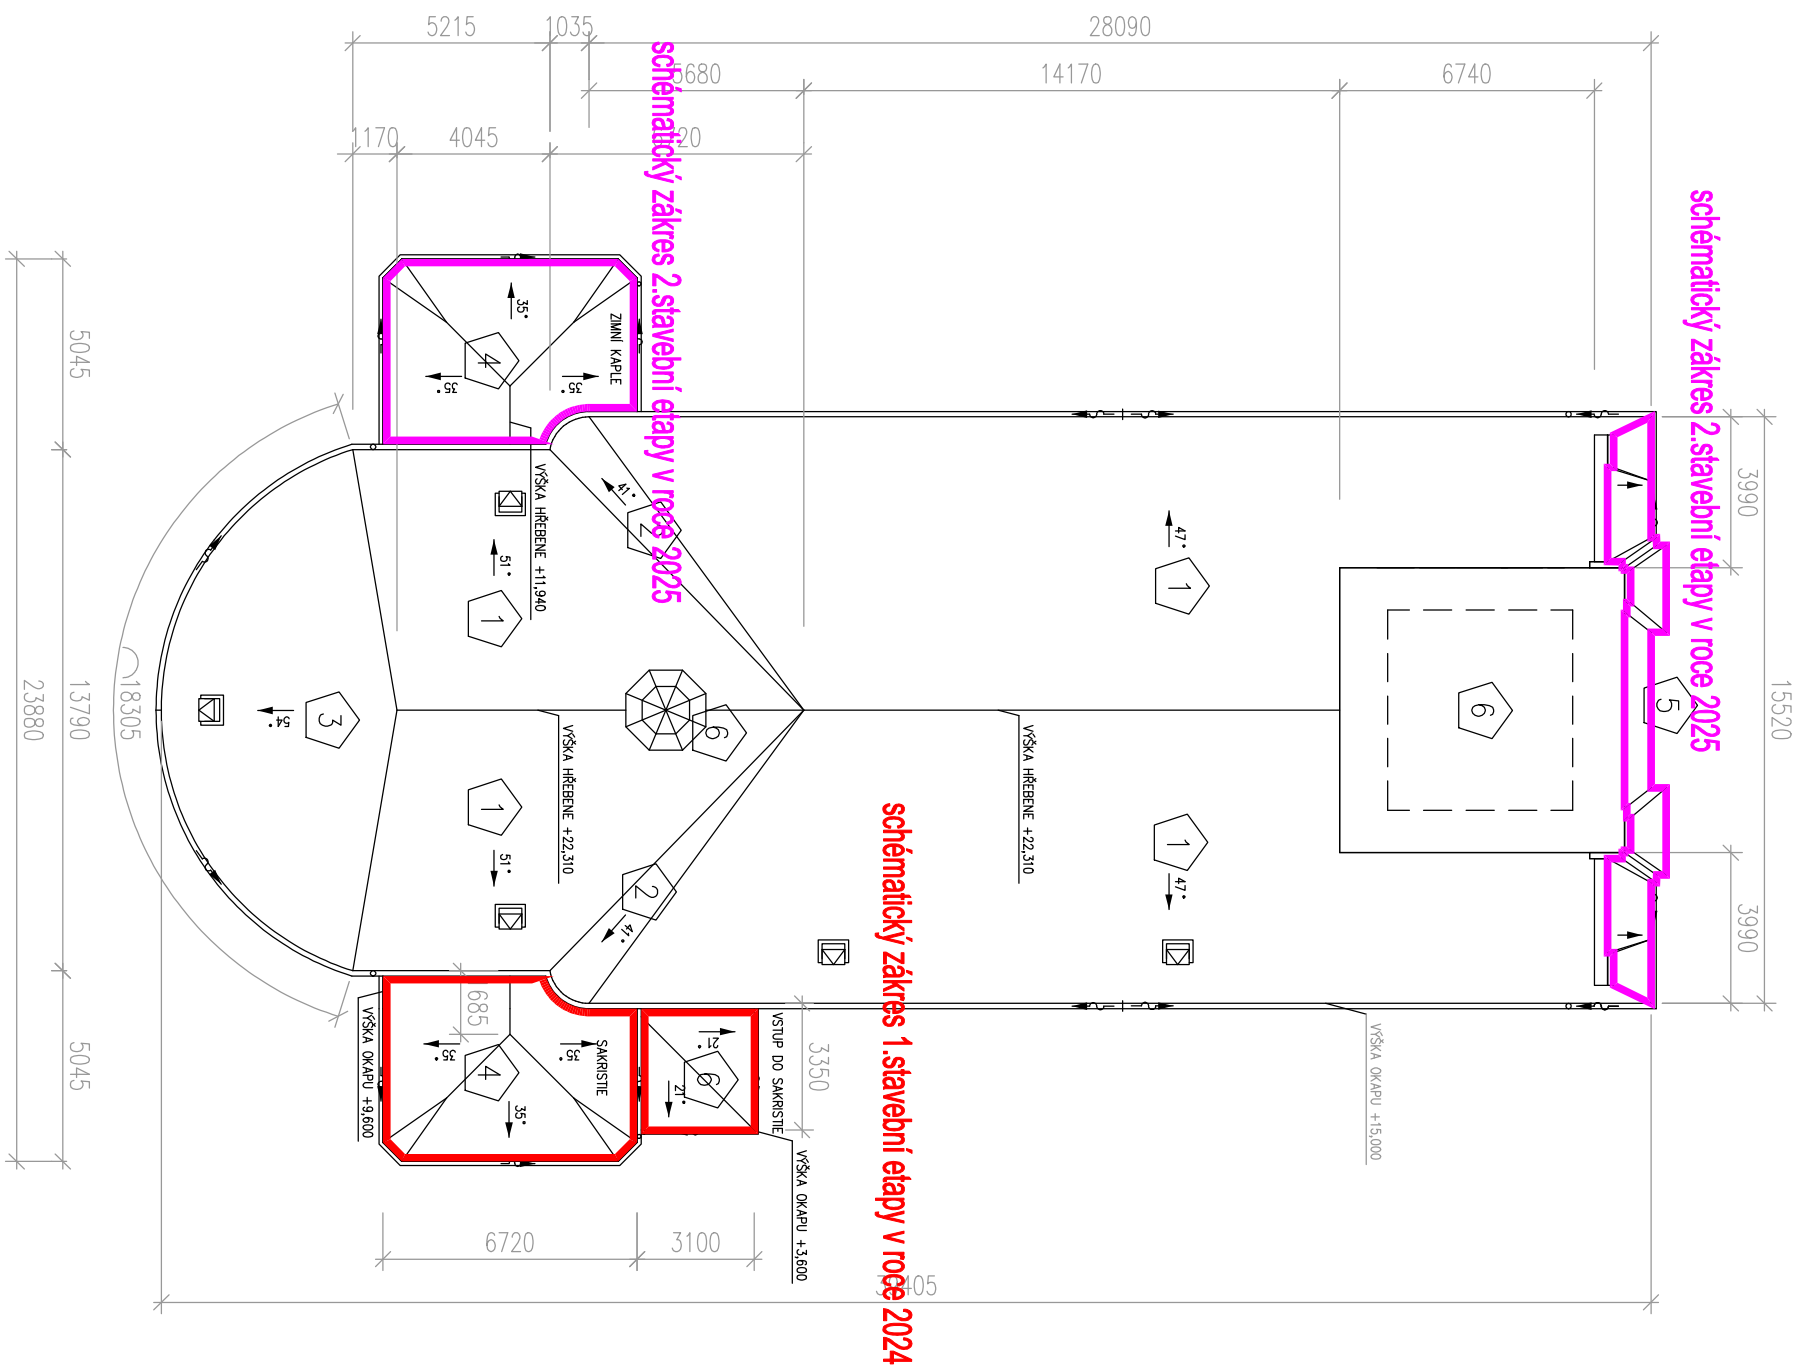
LEGENDA STÁVAJÍCICH PLOCH STŘEŠNÍHO PLÁŠTĚ:

- 1 PLOCHA ZASTŘEŠENÍ HLAVNÍ LODI KOSTELA:
KRYTINA Z BRÍDLICE – JIŽ DOKONČENÁ ČÁST OPRAVY V LETECH 2016–2023
 - 2 PLOCHA ZASTŘEŠENÍ NÁROŽNÍHO PŘECHODU MEZI HLAVNÍ LODÍ KOSTELA A PRESBYTÁŘEM:
KRYTINA Z BRÍDLICE – JIŽ DOKONČENÁ ČÁST OPRAVY V LETECH 2016–2023

- 3 PLOCHA PŮLKUŽELOVÉHO ZASTŘEŠENÍ ZAVĚRU HL. LODI NAD PRESBYTÁŘEM:
KRYTINA Z BRÍDLICE – JIŽ DOKONČENÁ ČÁST OPRAVY V LETECH 2016–2023
 - 4 PLOCHA ZASTŘEŠENÍ BOČNÍCH KAPÍ KOSTELA:
KRYTINA Z BRÍDLICE – ČTVERCOVÁ ŠABLONA V DIAGONÁLNÍ SKLADBE, ROZM. 300X300MM, TL. 4–5MM, PŘEKRYTÍ 40–50MM.
STAV KRYTINY: Z DŮVODU NEDOSTATEČNÉHO KRYTÍ KAMENŮ A JEJICH NEVÝHODNÉHO KOTVENÍ OCELOVÝMI HŘEBÍKY DOCHÁZÍ KE KORÓZI HŘEBÍKŮ. TY ZPŮSOBUJÍ UVOĽŇOVÁNÍ A VYCHÝLOVÁNÍ KAMENŮ Z VÁZBY A JEJICH NÁSLEDNÉ PRASKÁNÍ VLIVEM PODMRZÁNÍ. TO ZVYŠUJE RIZIKO SAMOVOLNÉHO ODPADÁVÁNÍ KAMENŮ A NÁSLEDNÉ ZATÍKÁNÍ DO KROVŮ, JEŽ GENERUJE DALŠÍ PORUCHY.
STÁVAJÍCÍ KRYTINA BYLA POLOŽENA V ROCE 1997 A NÁSLEDNÁ ROZSAHLÁ OPRAVA UŽ V ROCE 2004.

- 5 PLOCHY ZASTŘEŠENÍ KORUNNÍ ŘÍMSY ŠTÍTU KOSTELA
DTTO JAKO POZICE 1
 - 6 PLOCHY ZASTŘEŠENÍ HLAVNÍ VĚŽE KOSTELA, VĚŽÍČKY SANKTUSNÍKU A PŘEDSÍŇE SAKRISTIE,
PROVEDENÉ Z FALCOVANÉHO POZINK. PLECHU V NÁTĚRU. VĚŽE NEJSOU PŘEDMĚTEM VÝMĚNY.
KRYTINA STŘECHY NAD VSTUPEM DO SAKRISTIE BUDE VYMĚNĚNA ZA MĚDĚNOU FALCOVANOU KRYTINU.
