KOSTEL SV. BARTOLOMĚJE JE CHRÁNĚN JAKO KULTURNÍ PAMÁTKA
- ČÍSLO V REJSTŘÍKU ÚSKP 35344/7-5832

ZPRACOVÁNO NA ZÁKLADĚ ZAMĚŘENÍ STÁVAJÍCÍHO STAVU KROVU A STŘECHY OBJEKTU, ZPRACOVATEL ING. L. HOLBA, 05/2014

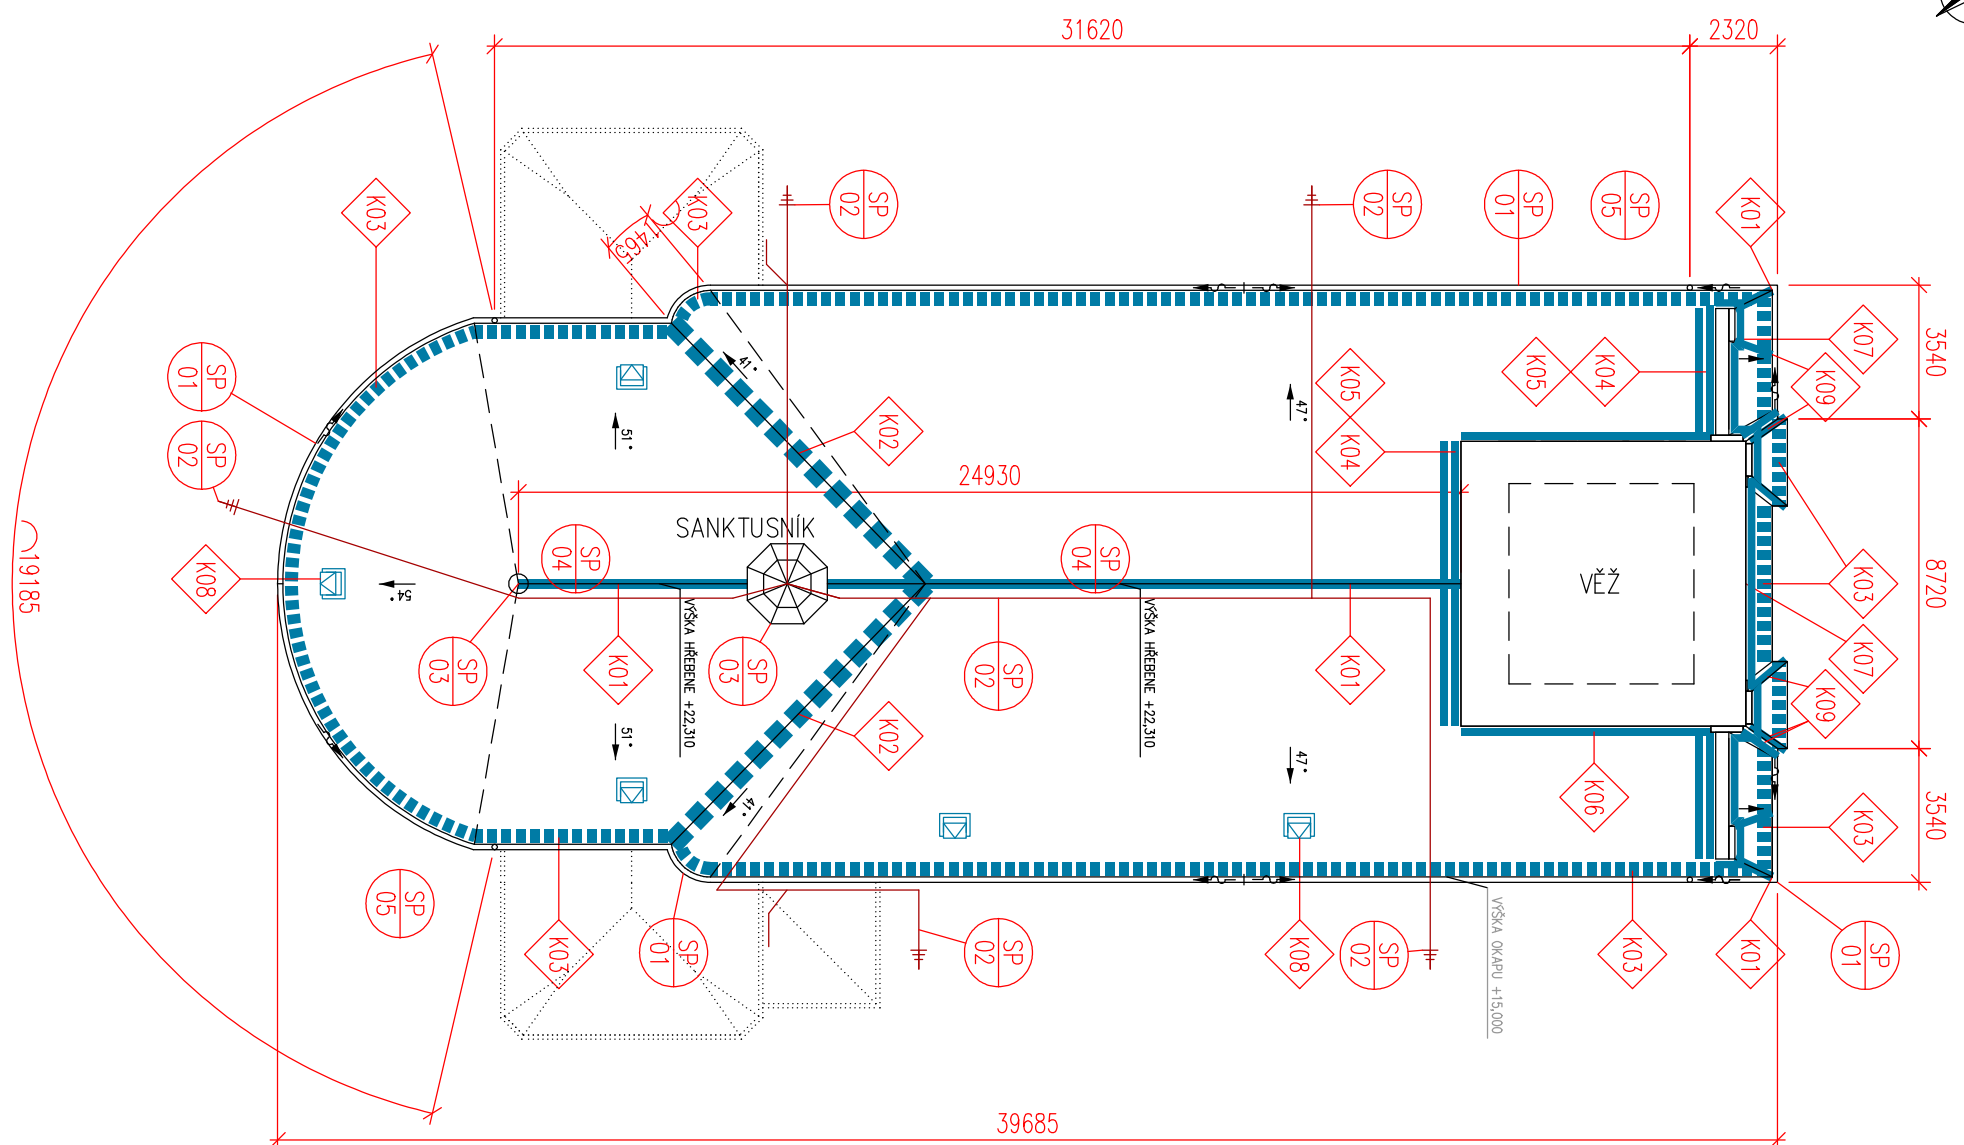
K007	LENOVANI HREBNÉ A MAROZI BRDULOVÉ KRATKY HL. LODE	330	29 MB	
K002	OPRECHOVANÍ (ZLÁBI)	1000	26 MB	ČSN 7336:0, Čl.96
K003	OPRECHOVANÍ OPAPO BRDULOVÉ KRATKY	500	103 MB	
K004	PAPROUKOVI LÉŠTA VICENOSKOPÉ OMAUŤA	200	21 MB	ČSN 7336:0, Čl.37
K005	LENOVANI ZDVA VĚŽE A ŠTITU S VODNI DRAŽDOU	500	21 MB	
K006	LENOVANI ZDVA VĚŽE	330	14 MB	ČSN 7336:0, Čl.101
K007	LENOVANI ZDVA ŠTITU	330	17 MB	ČSN 7336:0, Čl.101
K008	STŘEŠNÍ POKROV /NA POROČKĚ STAVACÍCH/		5KS	ČSN 7336:0, Čl.114
K009	OPRECHOVANÍ (ZLÁBI) PUKASTO ŠTINOVÉ RÁMSY	500	9 MB

K10	LEMOVANÍ HŘEBENÍ A MROZÍ BRDLICOVÉ KŘETINY KAPU	330	29 MB	
K11	OPŘECHOVÁNÍ (ZLÁBI) KAPU	1000	4 MB	
K12	LEMOVANÍ ZVNA KAPU S VODNÍ OPŘEŽOU	500	13 MB	
K13	PŘEPLOUVACÍ LÍŠTA WICKENSGRÖBE OJMUNTA	200	14 MB	ČSN 733610, čl.31
K14	OPŘECHOVÁNÍ OKAPU BRDLICOVÉ KŘETINY KAPU	500	30 MB	
K15	STŘEŠNÍ POKRYV /NA POKRYCH STAVACÍCH/	2X5		ČSN 733610, čl.11.14
K16	FALCOVÁ KŘETINA STŘEŠNÍ MNOŽÍSTVÍ PO SKRSTĚ	11,5 M2
