# ZÁMĚR NA RESTAUROVÁNÍ

**Věc:** Lokální sondážní průzkum - záměr na restaurování kazatelny

**Objekt:** kostel sv. Mikuláše

**Dílo:** kazatelna

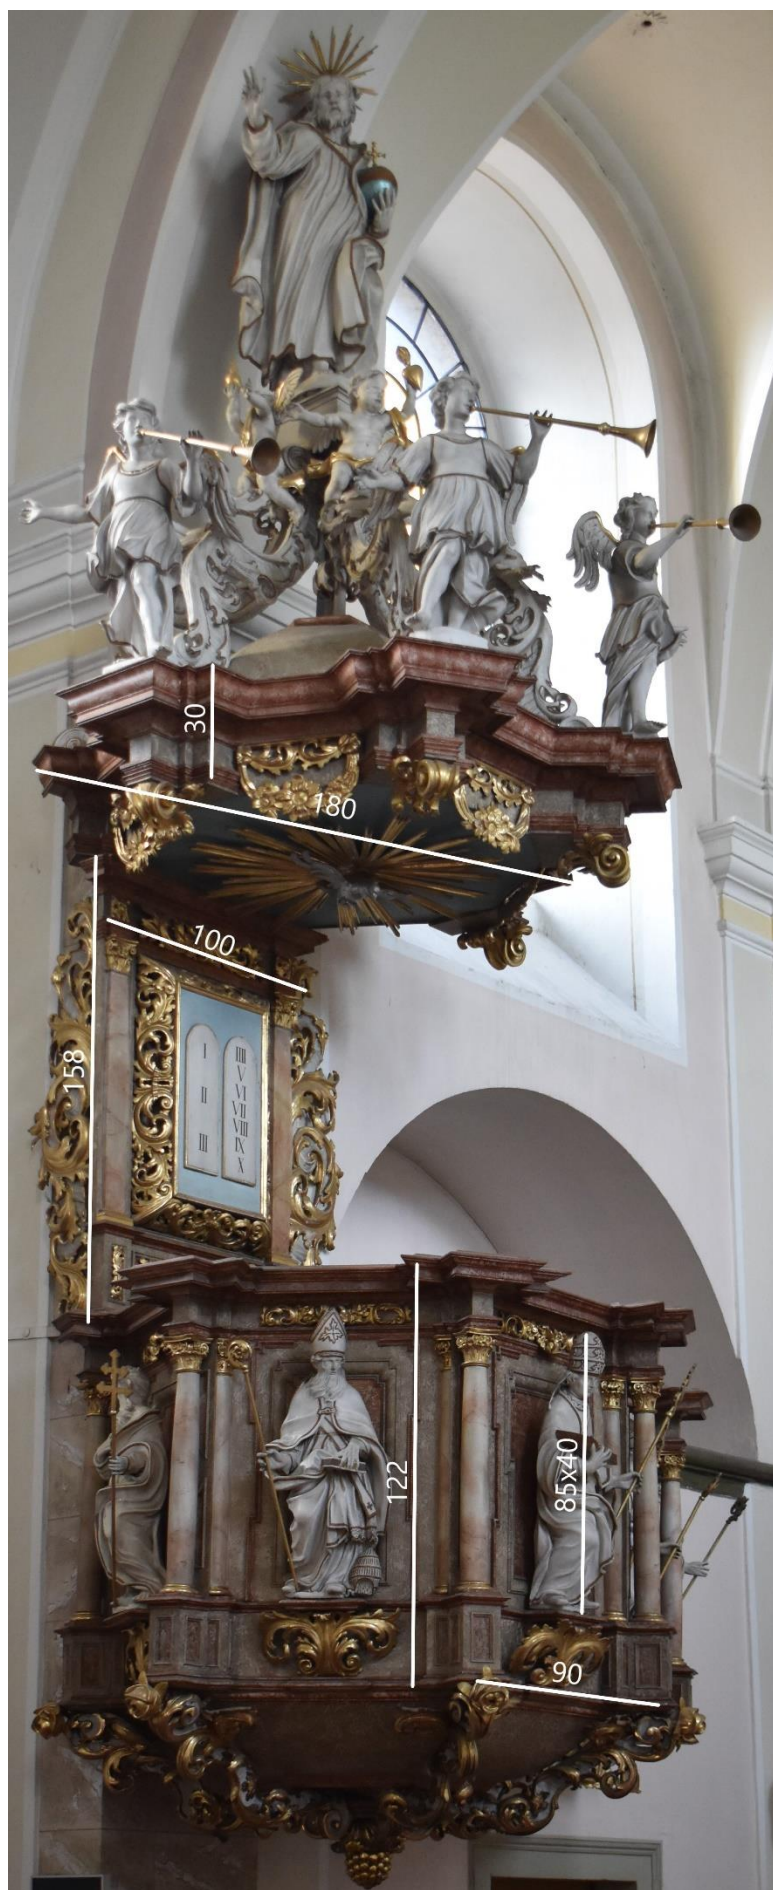
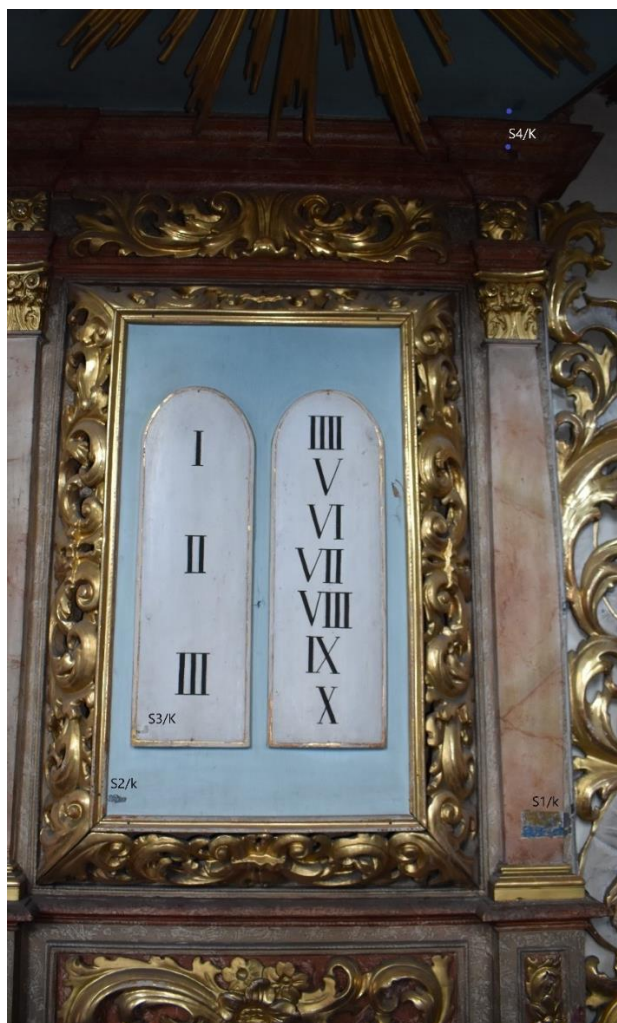
Štarnov, kostel sv. Mikuláše, kazatelna: pohled na celek se základními rozměry.

Pohled na stěnu s dekorací za řečništěm a provedenými sondami.

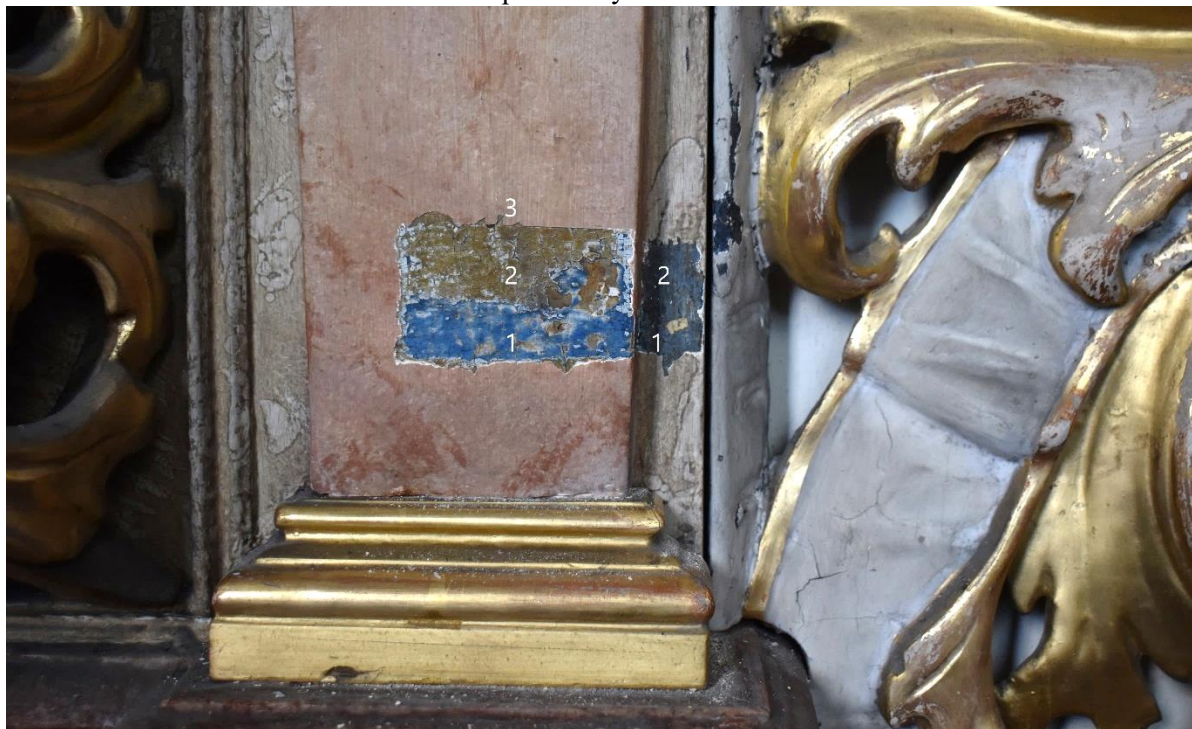
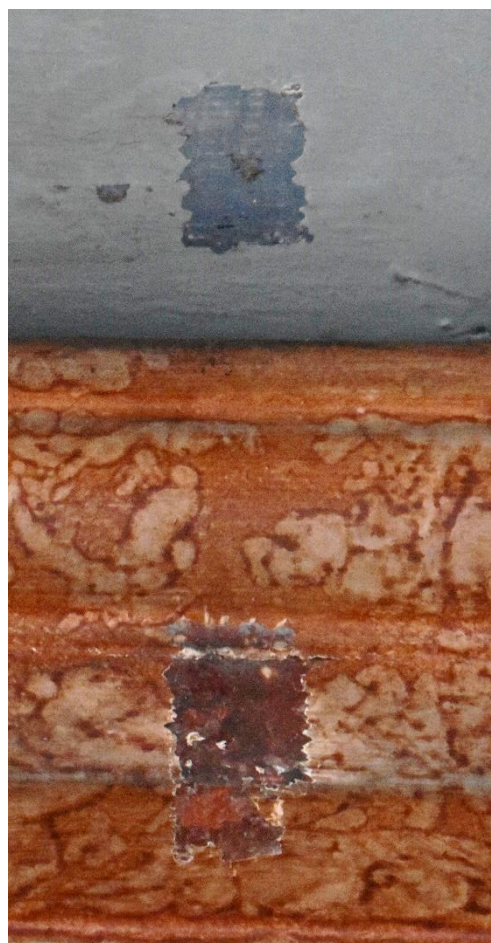
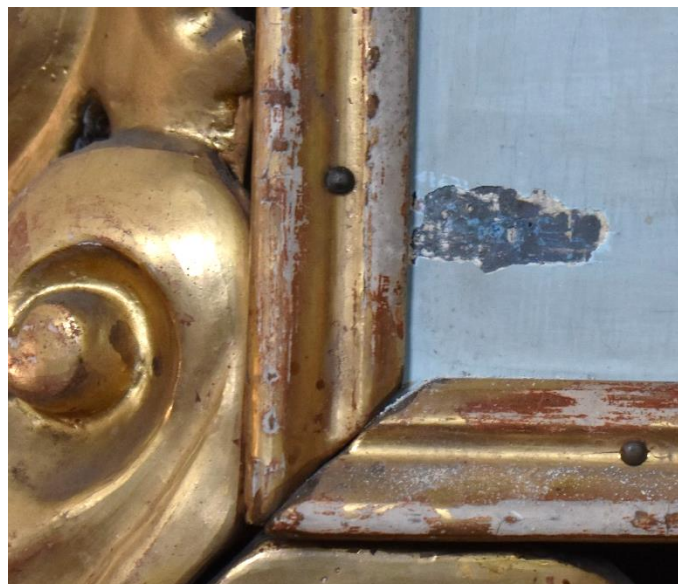
Štarnov, kostel sv. Mikuláše, kazatelna: Sonda S1/K pilastru definuje 1-nejstarší modré mramorování, 2- mladší hnědozelené s kombinací šedočerného pozadí pilastru na bílém podkladu, 3- stávající světle hnědavé mramorování na bílém křídovém podkladu.

Sonda S2/K opět prokazuje dvě starší úpravy nejstarší modrou č.1 a mladší šedou č.2

Sonda S4/K- taktéž prokazuje dochování pnejstarší úpravy mramorování (v sekundární úpravě jen lehce dotvořeno)

Sonda S1/K, pozadí za řečništěm

- 1- nejstarší modré mramorování pilastru a tmavší mramor za pilastrem (řezba okraj prokazuje také modré zbarvení (pásky řezby tmavě modrá na stříbření)
- 2- mladší hnědozelené s kombinací šedočerného pozadí pilastru na bílém podkladu
- 3- stávající světle hnědavé mramorování na bílém křídovém podkladu

Sonda S2/K, pozadí za řečništěm

- 1- nejstarší modrý odstín
- 2- šedá vrstva mramorování
- 3- stávající modrá plocha výplň rámu

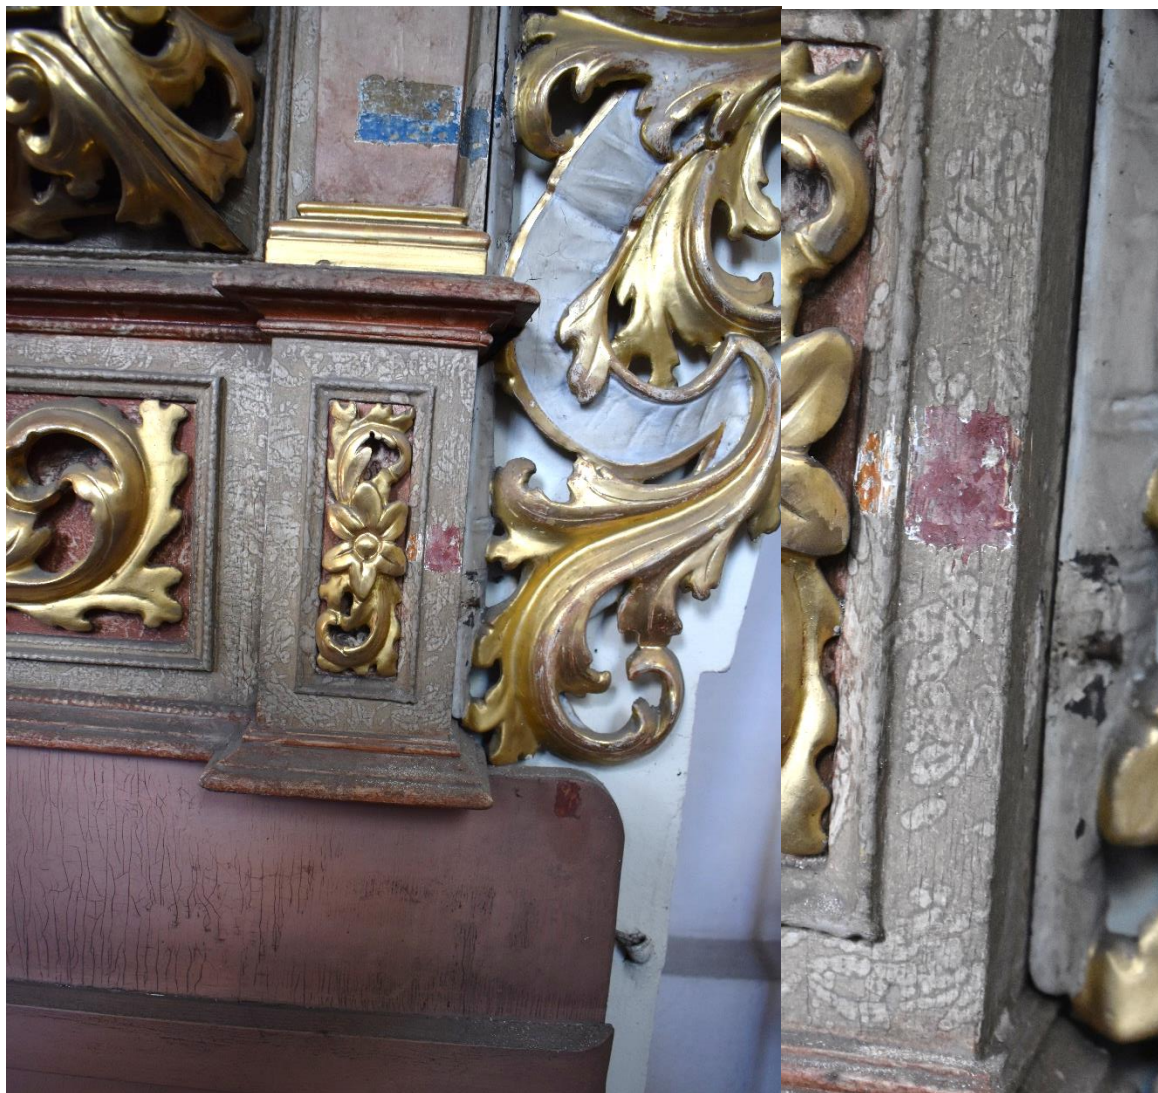
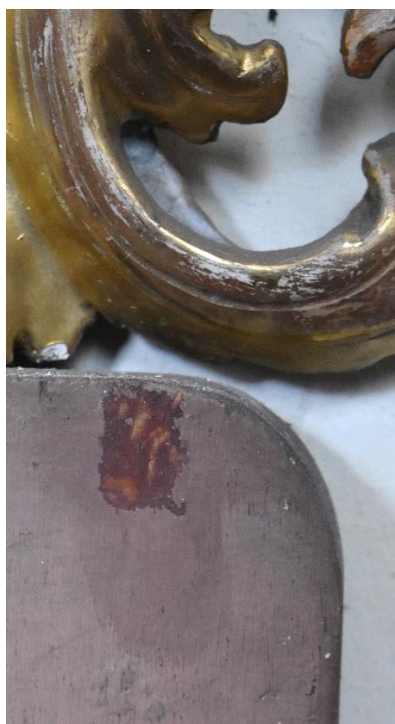
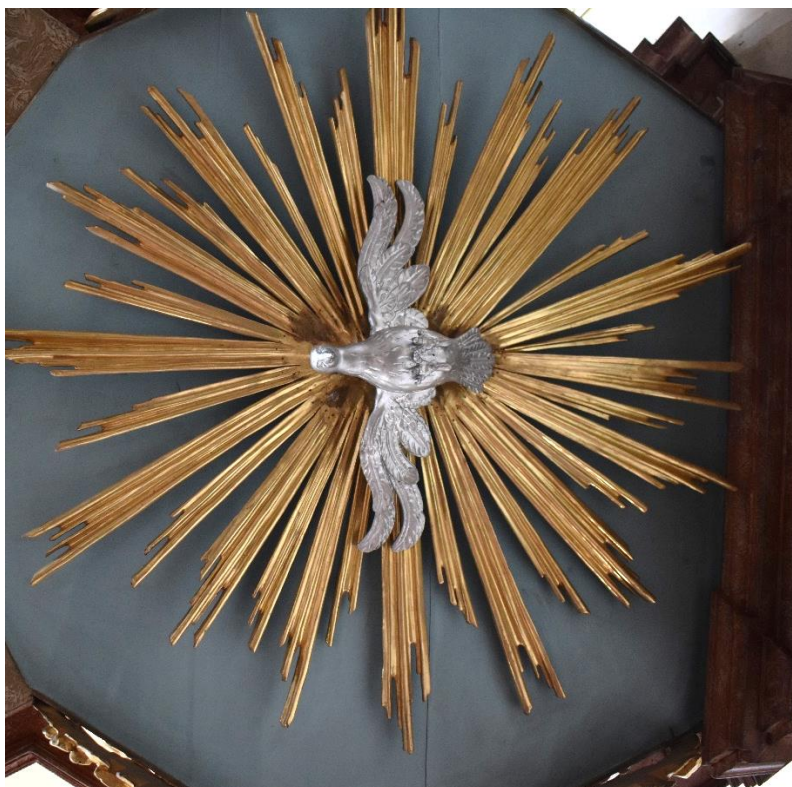
Štarnov, kostel sv. Mikuláše, kazatelna: pohled na další sondy na stěně za řečništěm prokazují starší úpravy.  
Holubice s nimbem na podhledu stříšky.

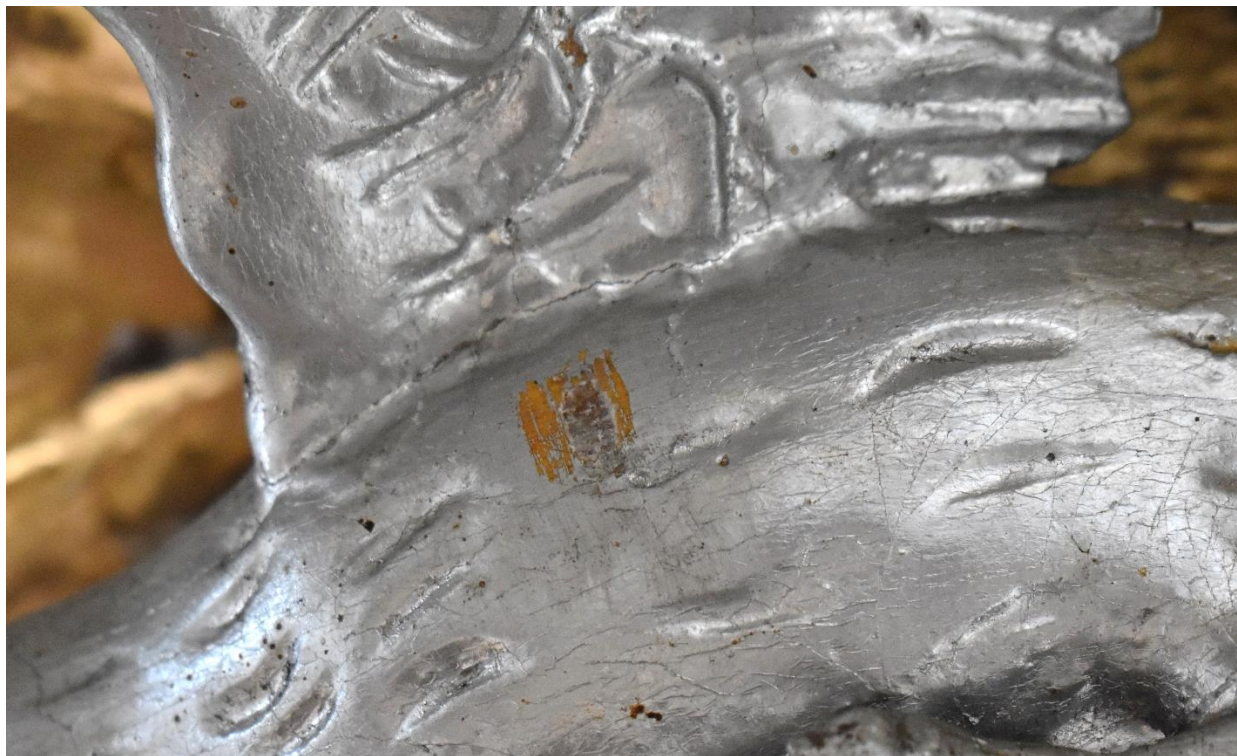
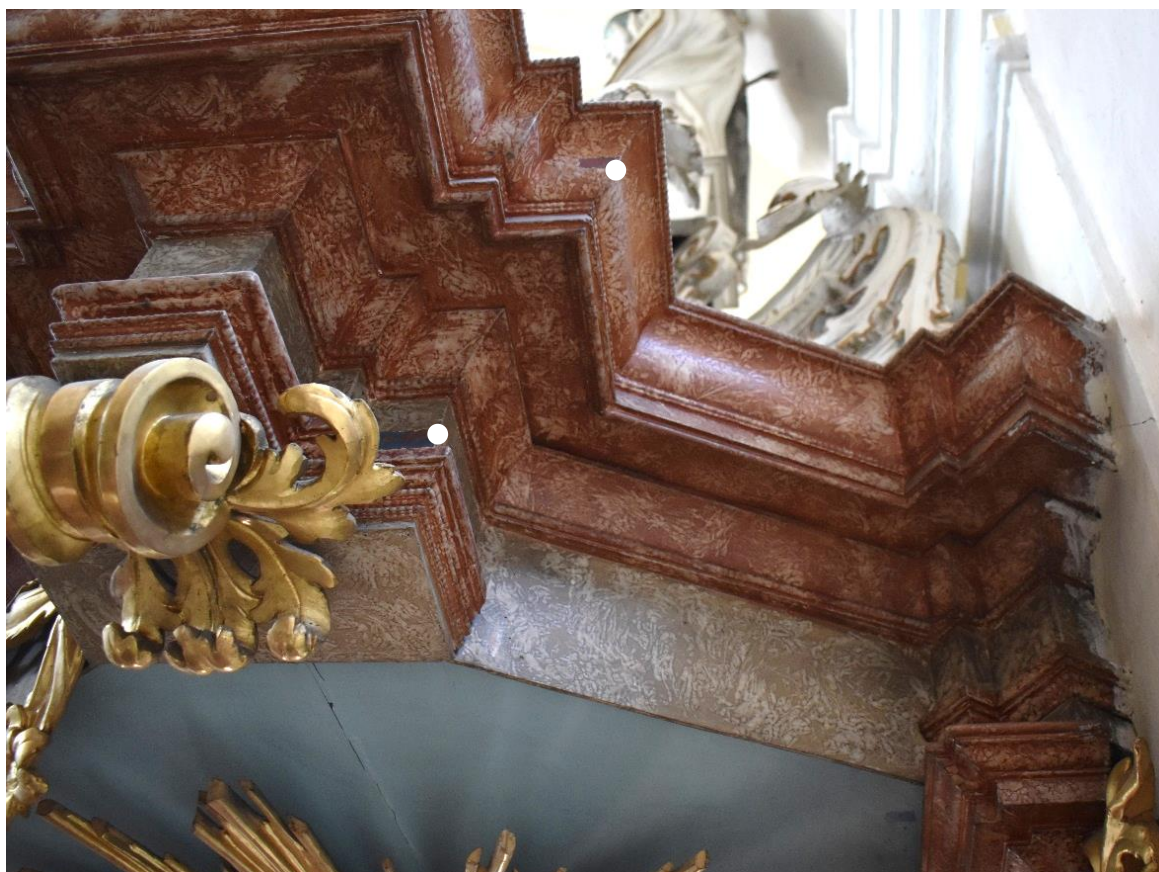
Štarnov, kostel sv. Mikuláše, kazatelna: sonda na holubici prezentuje původní zčernalé stříbro na červeném polimentu a stávající úpravu plátkový hliník na žlutém podkladu.  
Pohled na pravou stranu římsy stříšky se dvěma sondami S5,6/K prokazující opět dochování původního mramorování.

Sonda S5,6/K, pravá strana římsy a kladí stříšky

- 1- kombinace červené římsy a modrého kladí
- 2- zaznamenány šedé mramorování
- 3- stávající světle hnědavé mramorování v kombinaci s červenavým mramorováním

Sonda na holubici

- 1- zřernalé stříbro
- 3- plátkový hliník na okrovém podkladu

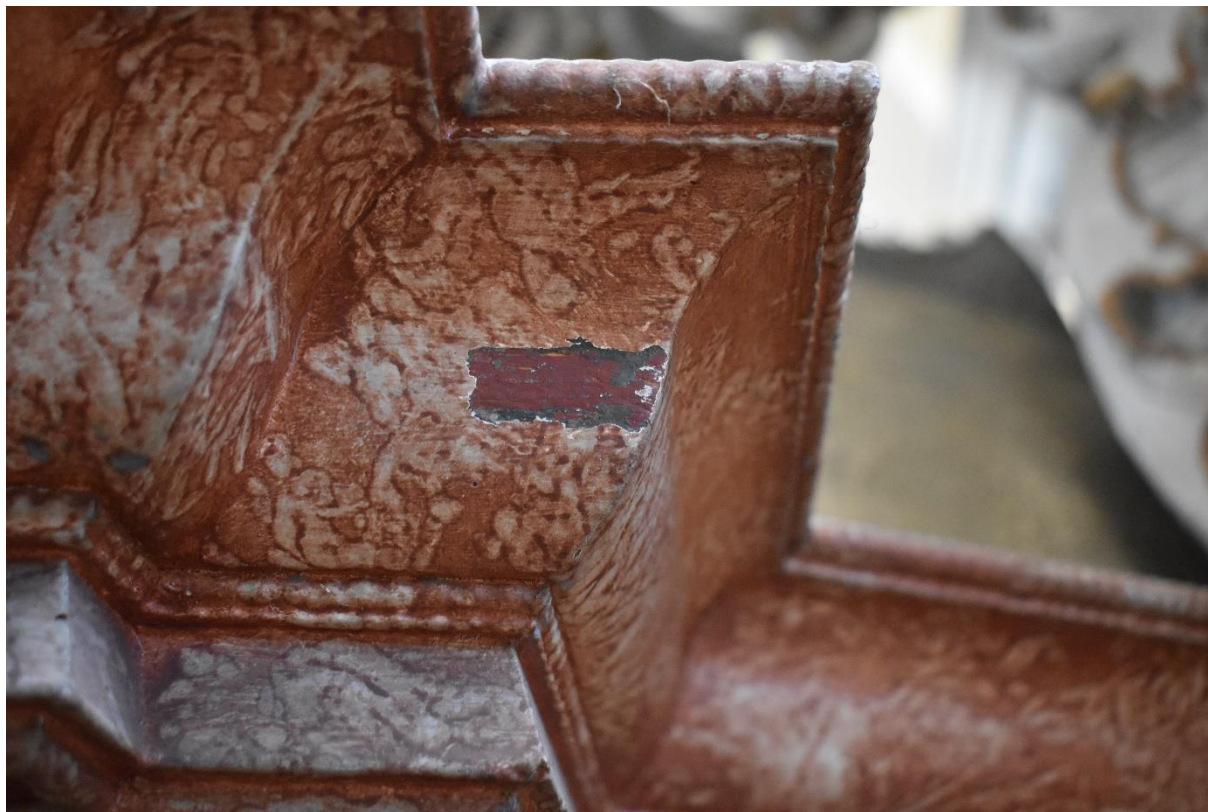
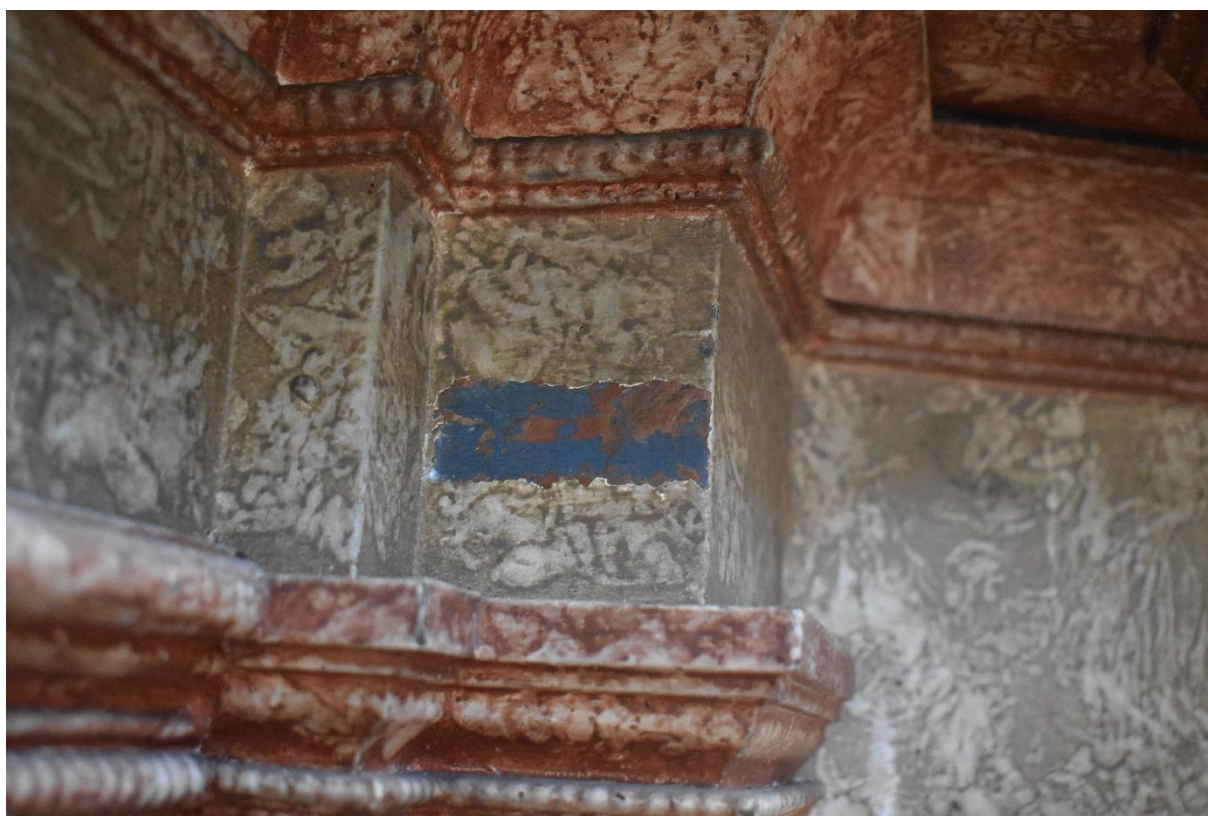
Štarnov, kostel sv. Mikuláše, kazatelna: detaily sond S5,6/K kombinující červený mramor s modrým č.1 s fragmenty mladší časové roviny šedozeleného mramorování č.2.

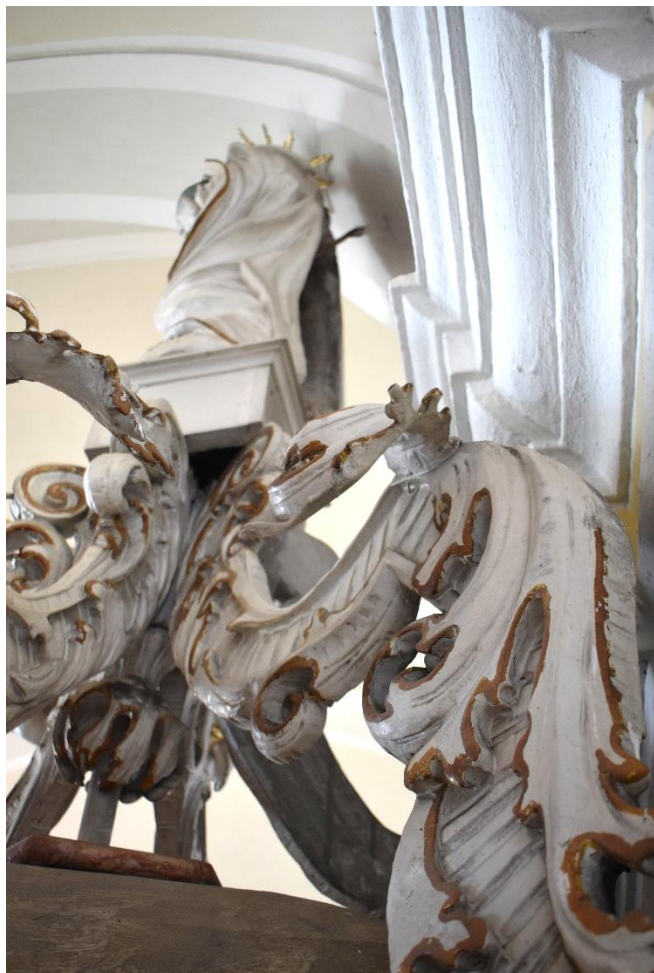
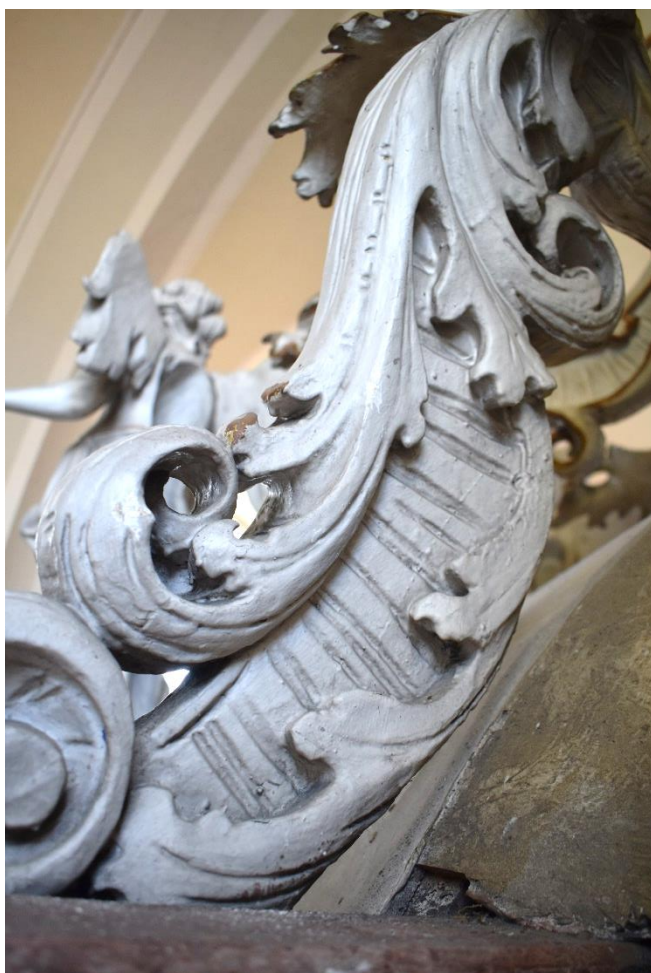
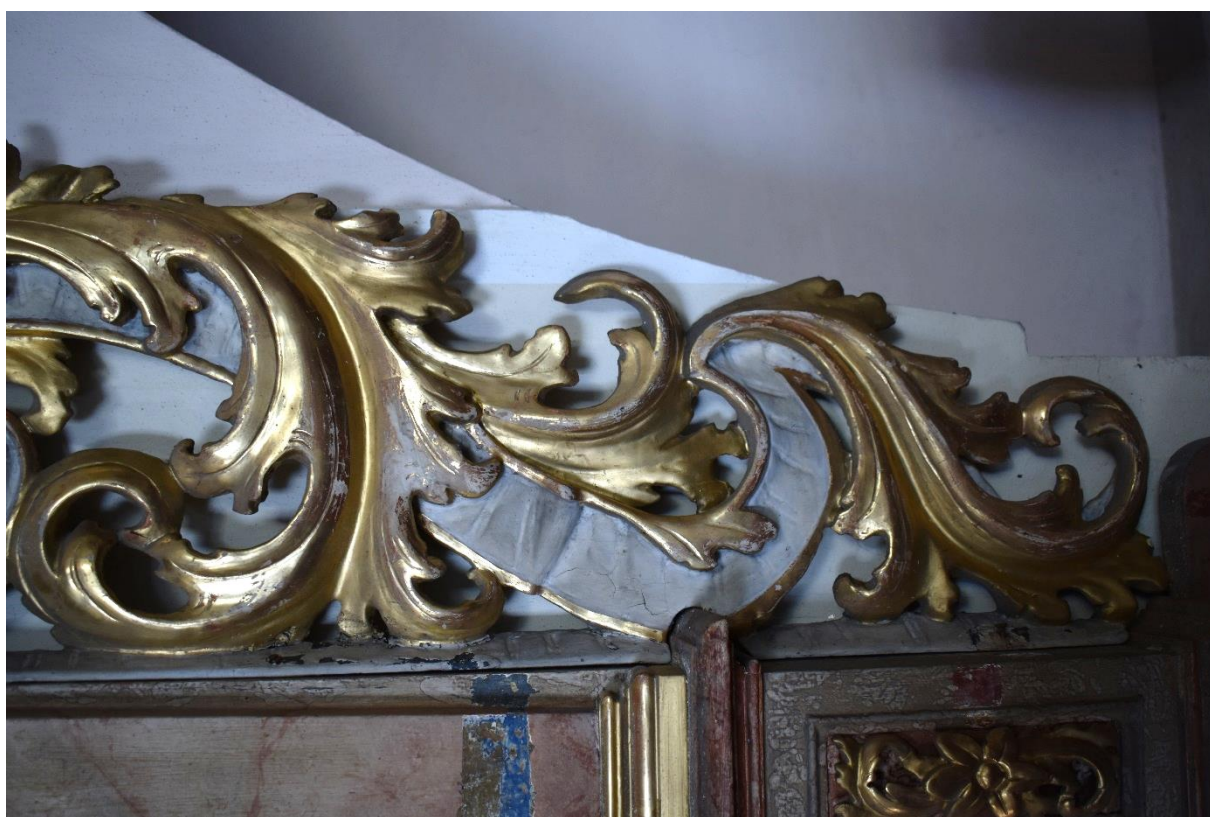
Štarnov, kostel sv. Mikuláše, kazatelna: detail horní části dekorace stříšky (špatně přístupné-bez sondy) dá se předpokládat dochování původních vrstev pod silným nánosem především poslední sekundární úpravy. Detail stavu řezby za řečništěm (mechanická poškození zlacení).

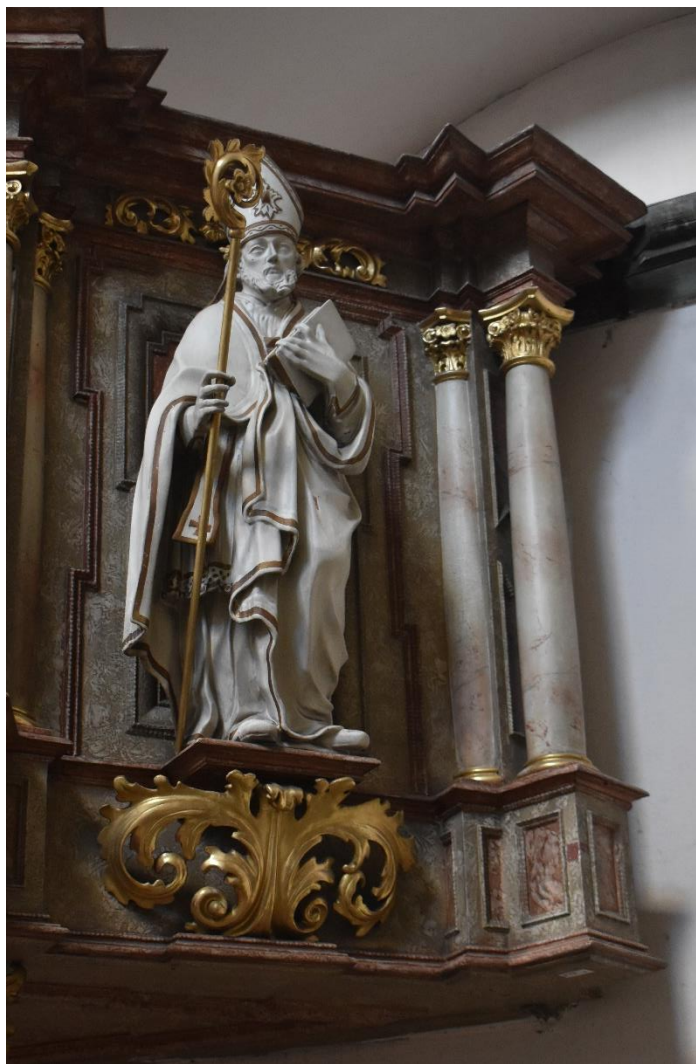
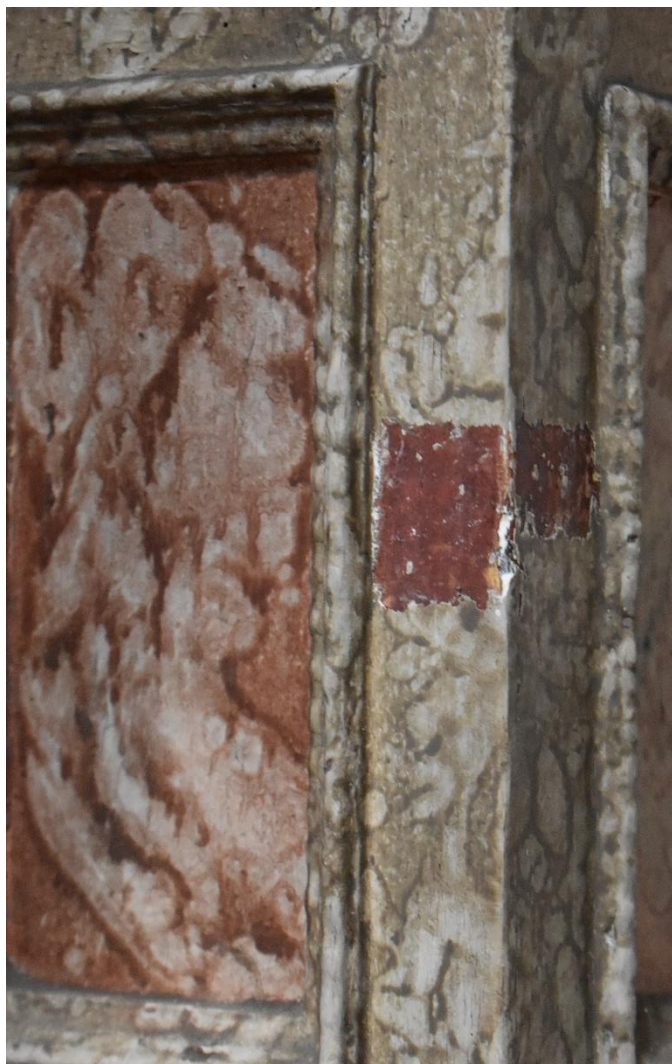
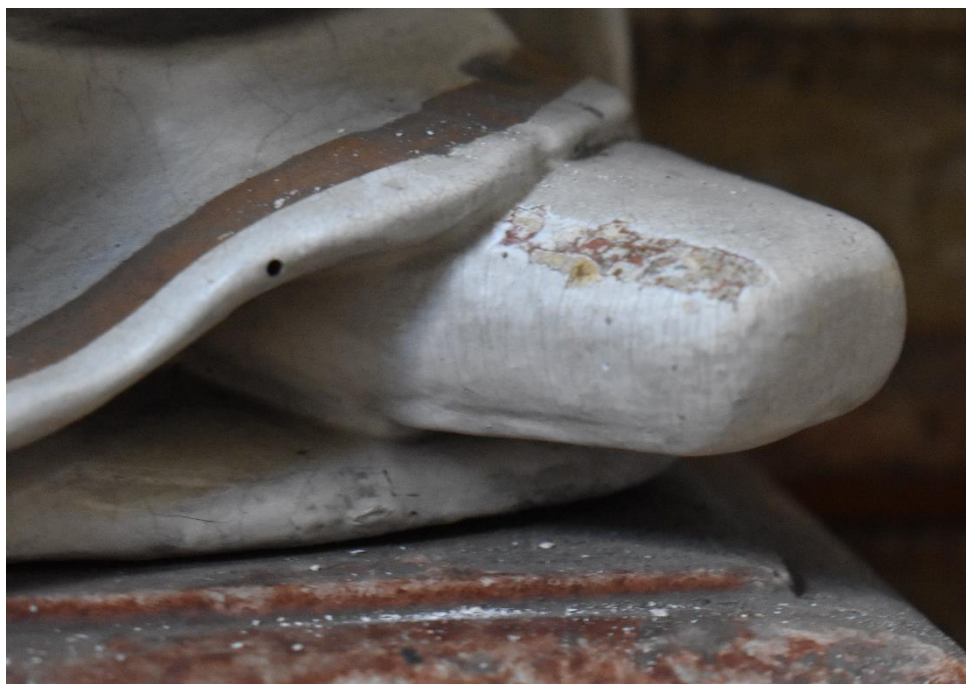
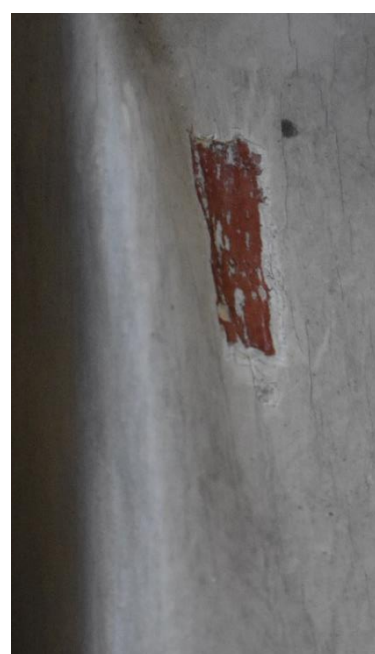
Štarnov, kostel sv. Mikuláše, kazatelna: socha vpravo na pavlácce ambonu se sondou S7/K původního mramorování na architektuře. Dále lokální sondy na soše prokazují původní barevnost.

Sochy na poprsí ambonu

- 1- zachycené původní vrstvy fragmenty zlata a stříbra, někde hnědé a červené vrstvy oděvu.
- 3- silná vrstva křídové vrstvy s bílou barevnou vrstvou.

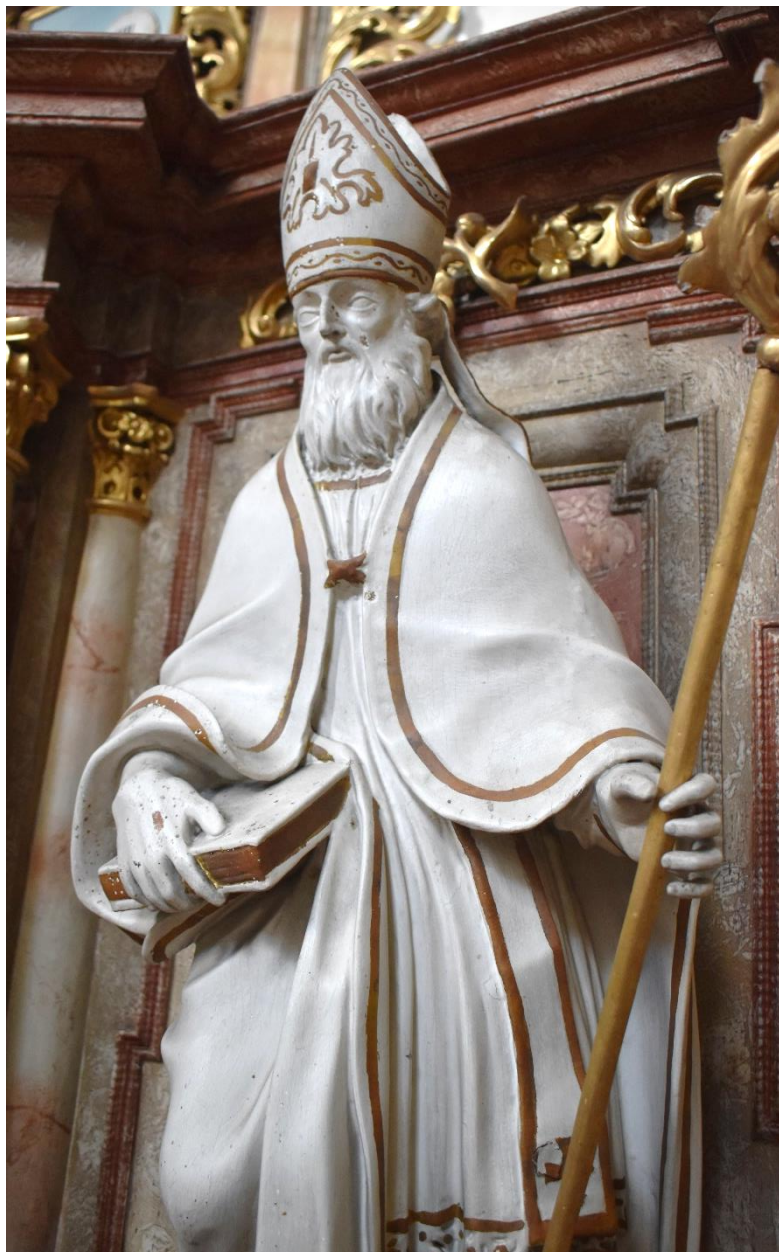
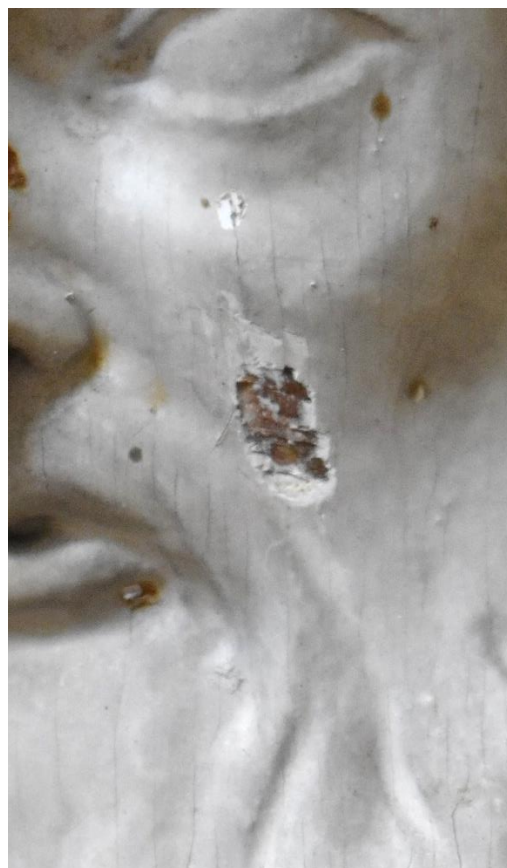
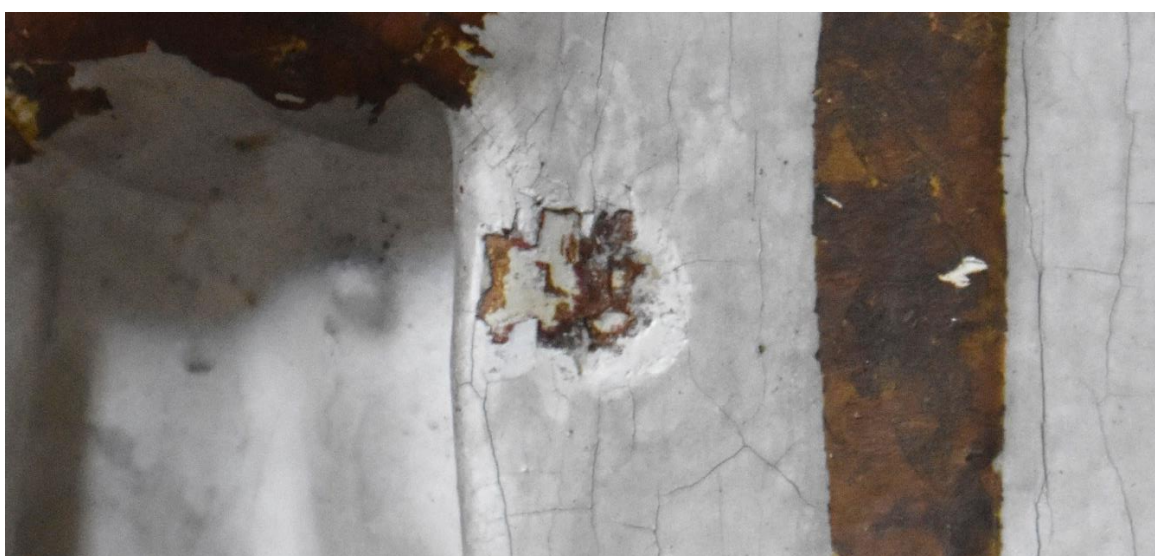
Štarnov, kostel sv. Mikuláše, kazatelna: socha světce druhého z prava: malé sondy prokazují fragment zlata a patrně zčernalé stříbro.

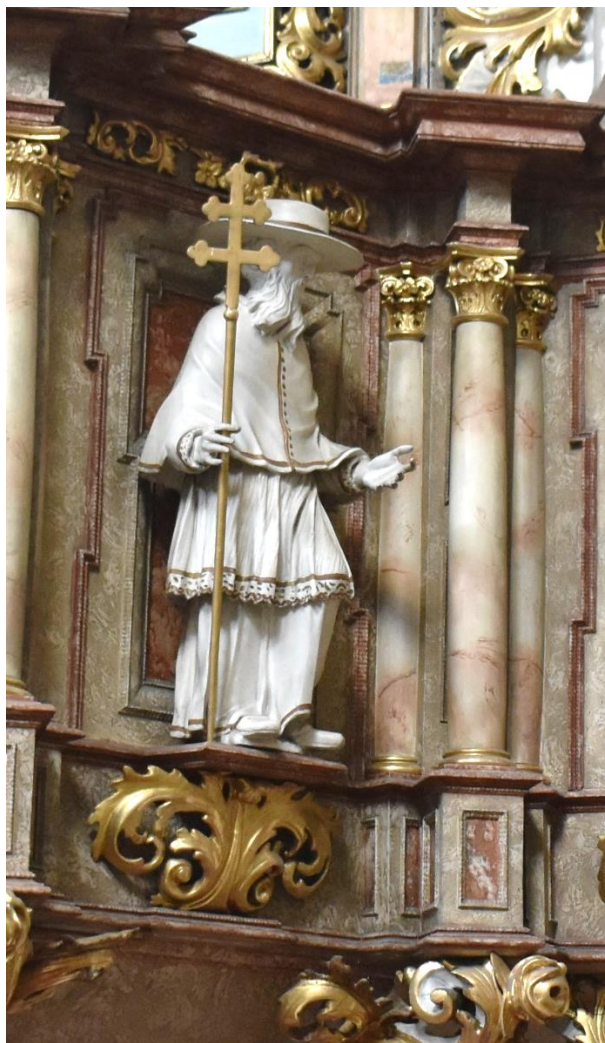
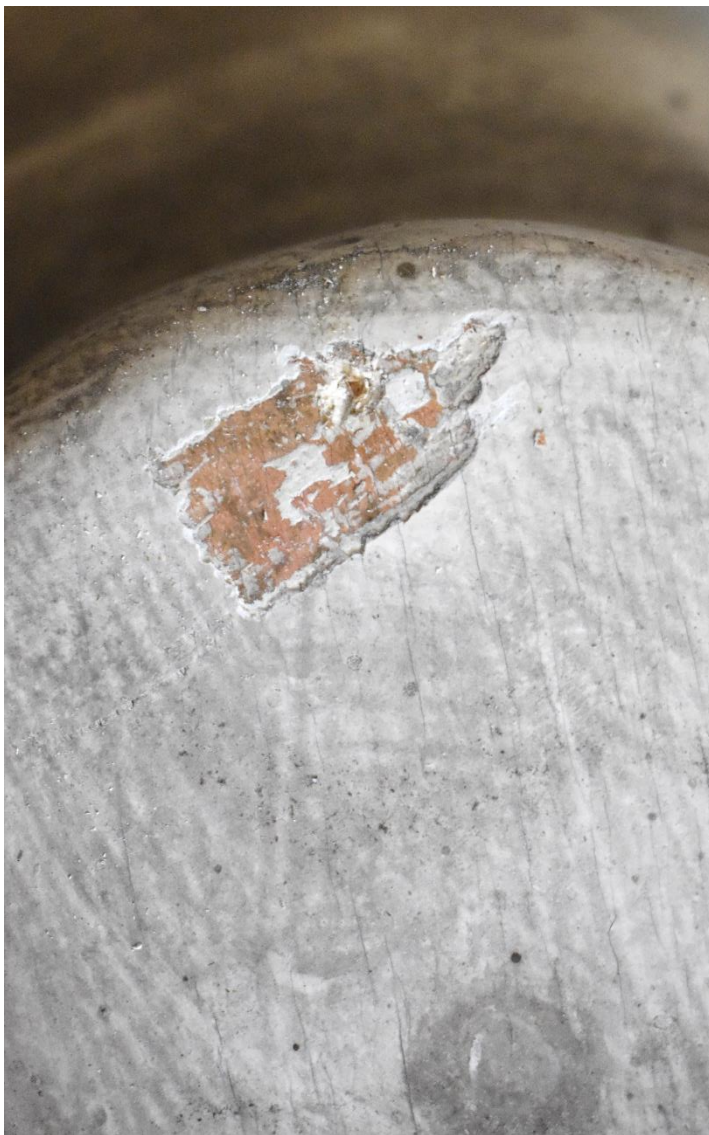
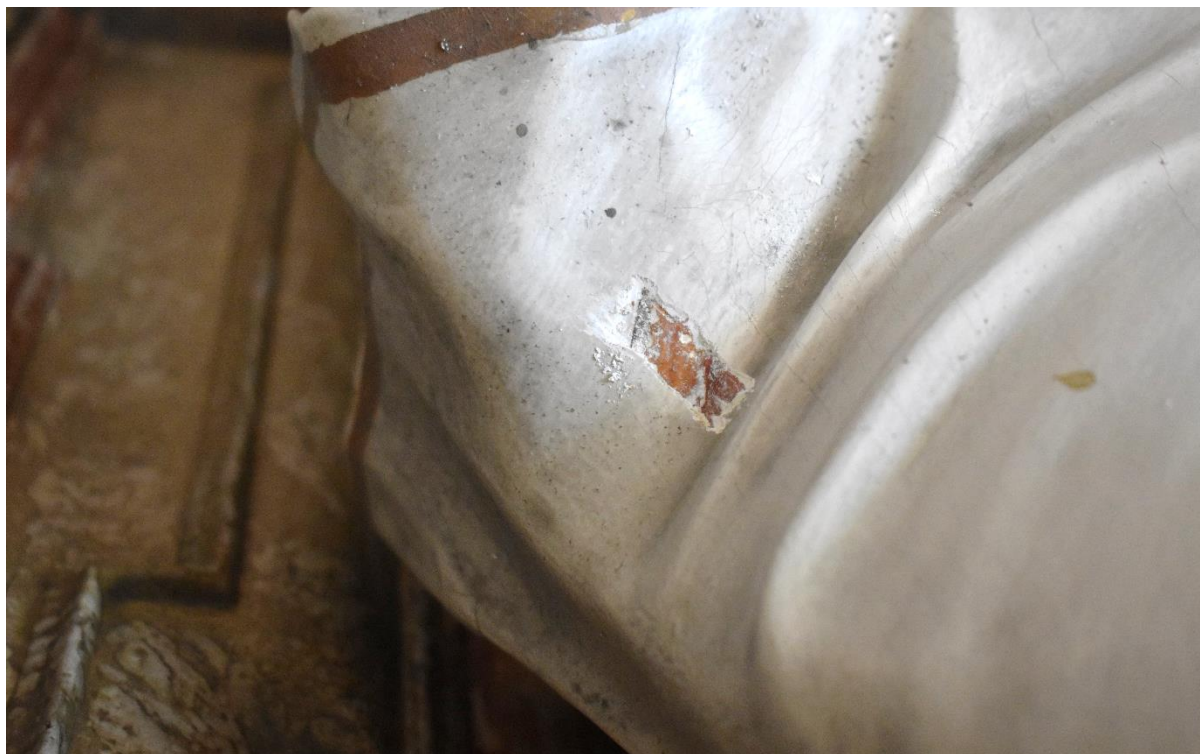
Štarnov, kostel sv. Mikuláše, kazatelna: socha církevního otce (třetí z prava), sonda na klobouku hnědá vrstva a na levém rameni hnědočervená barevnost (patrně poliment?).

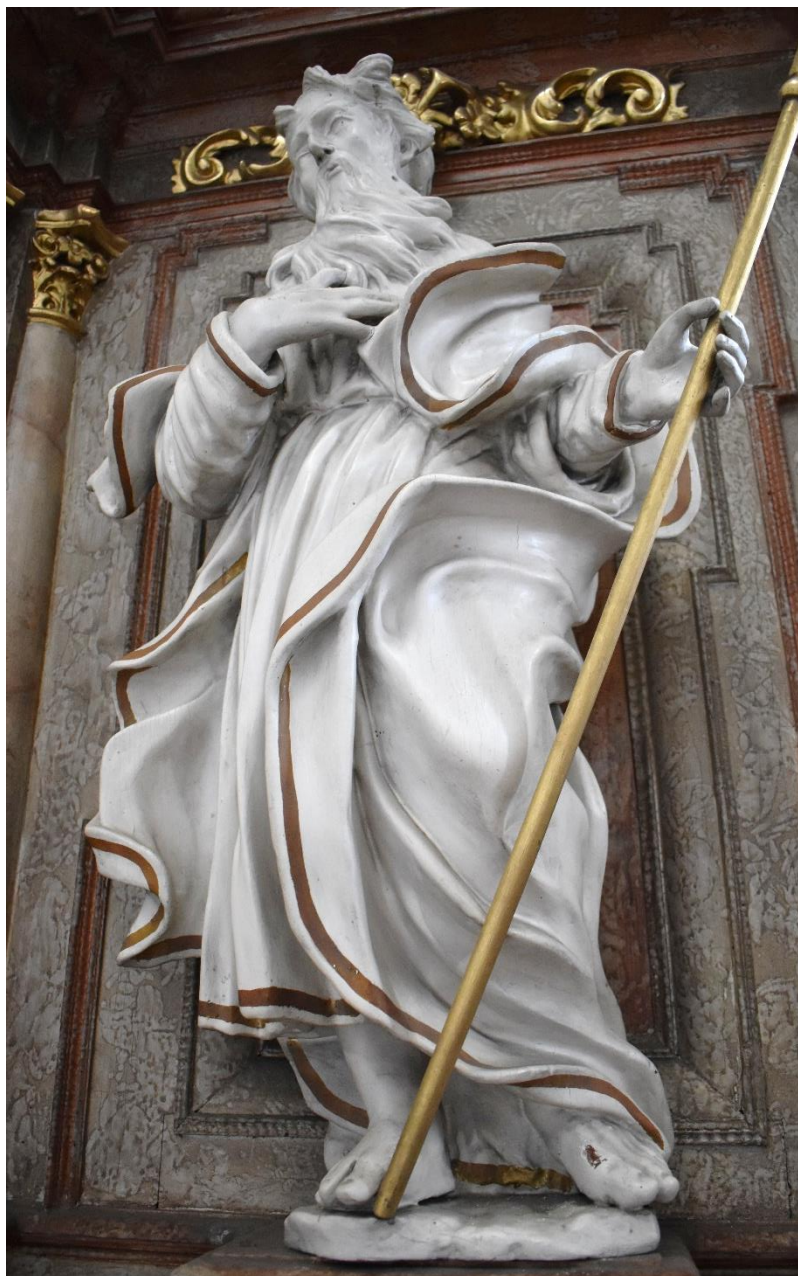
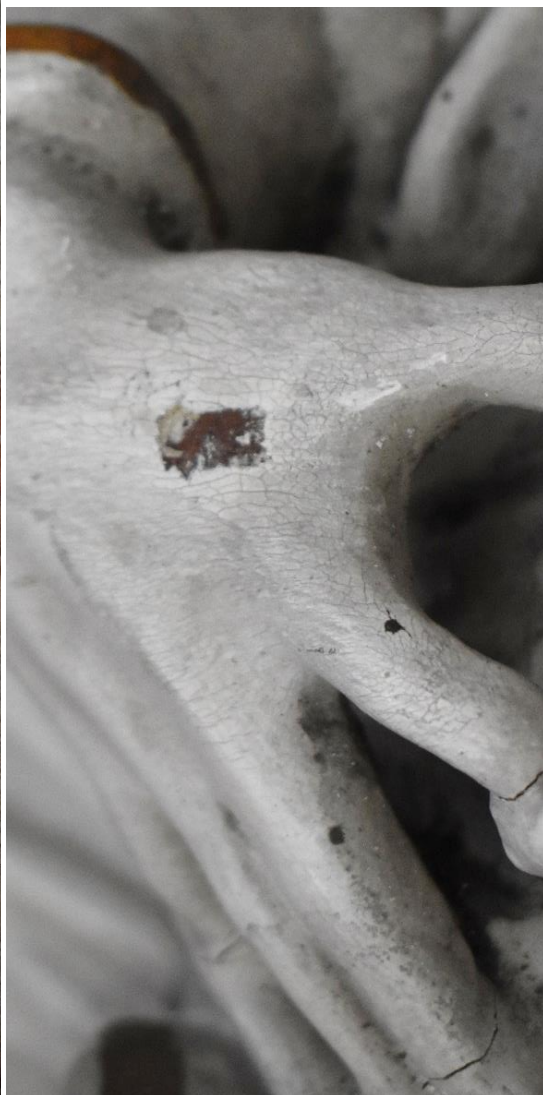
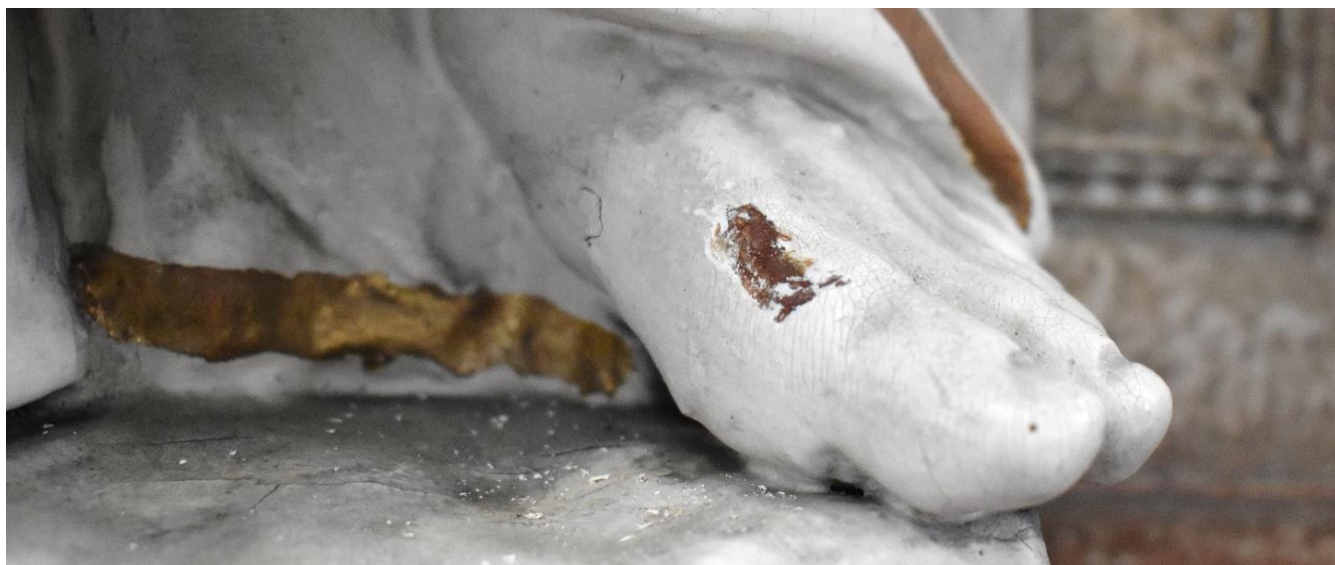
Štarnov, kostel sv. Mikuláše, kazatelna: socha světce (zcela vlevo), malé sondy prokazují s největší pravděpodobností zčernalé stříbro.
