# ZÁMĚR NA RESTAUROVÁNÍ

**Věc:** Lokální sondážní průzkum - záměr na restaurování kazatelny

**Objekt:** kostel sv. Mikuláše

**Dílo:** kazatelna

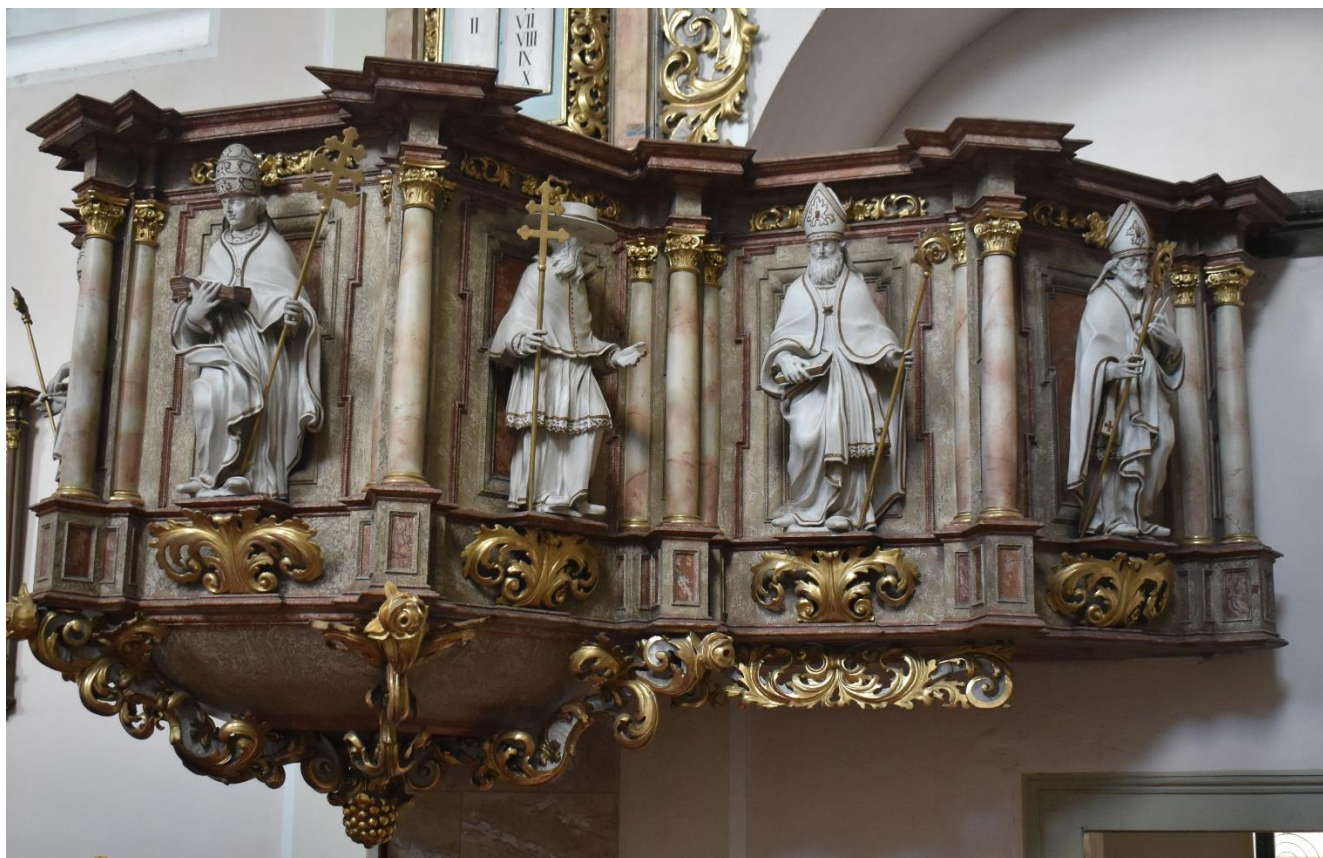
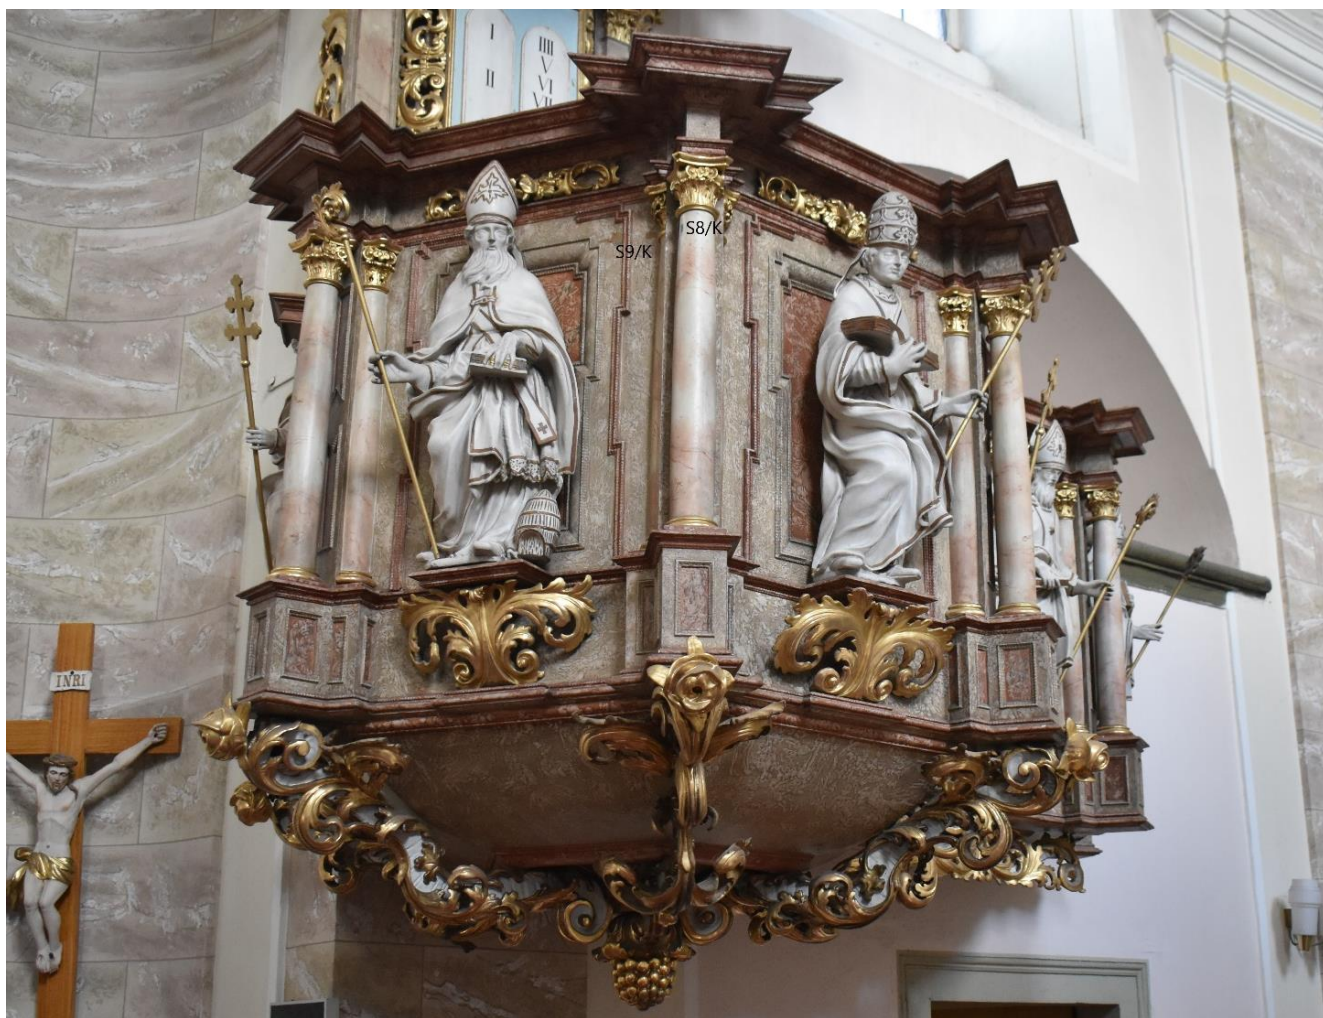
Štarnov, kostel sv. Mikuláše, kazatelna: pohled na bohatou výzdobu ambonu. Zakreslení sondy S8,9/K.

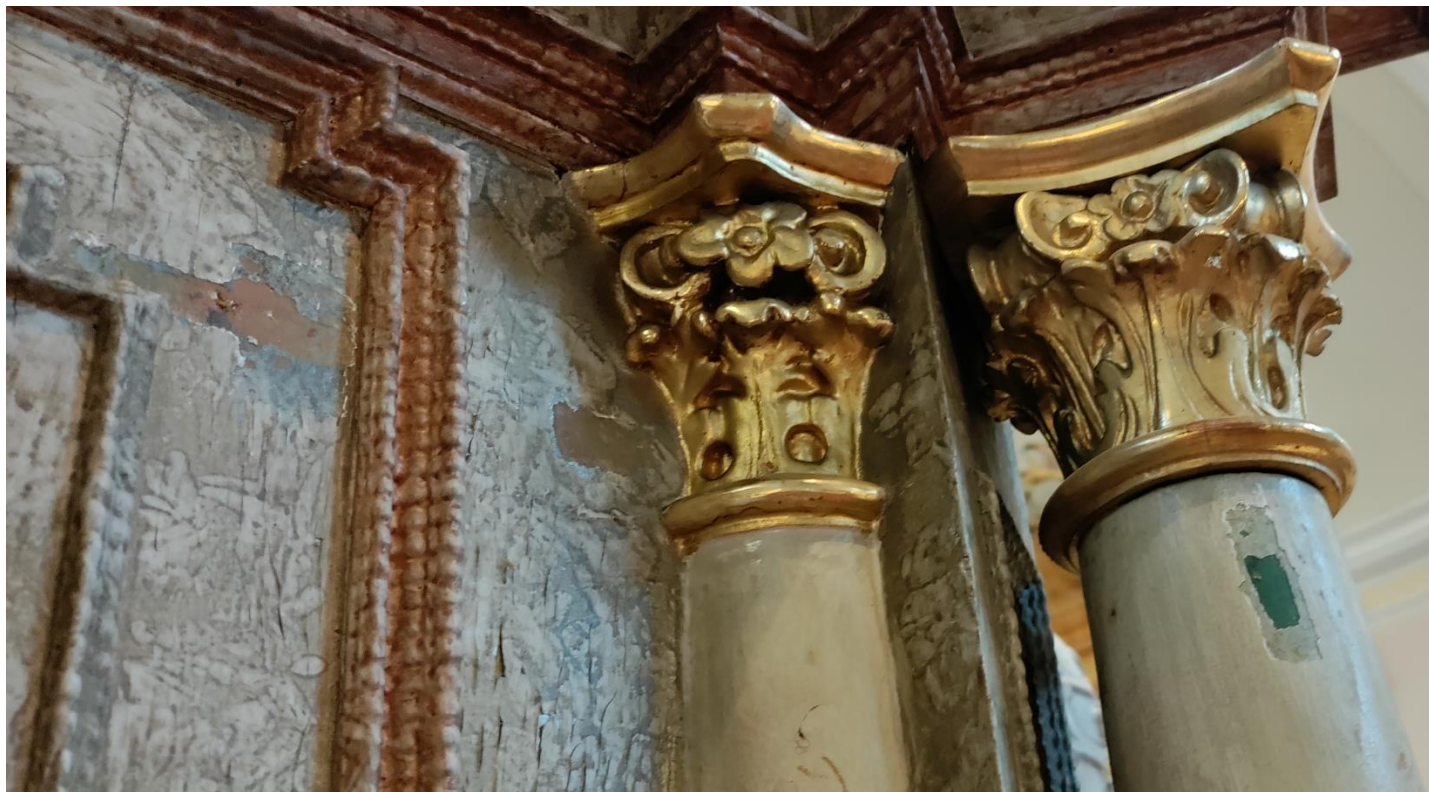
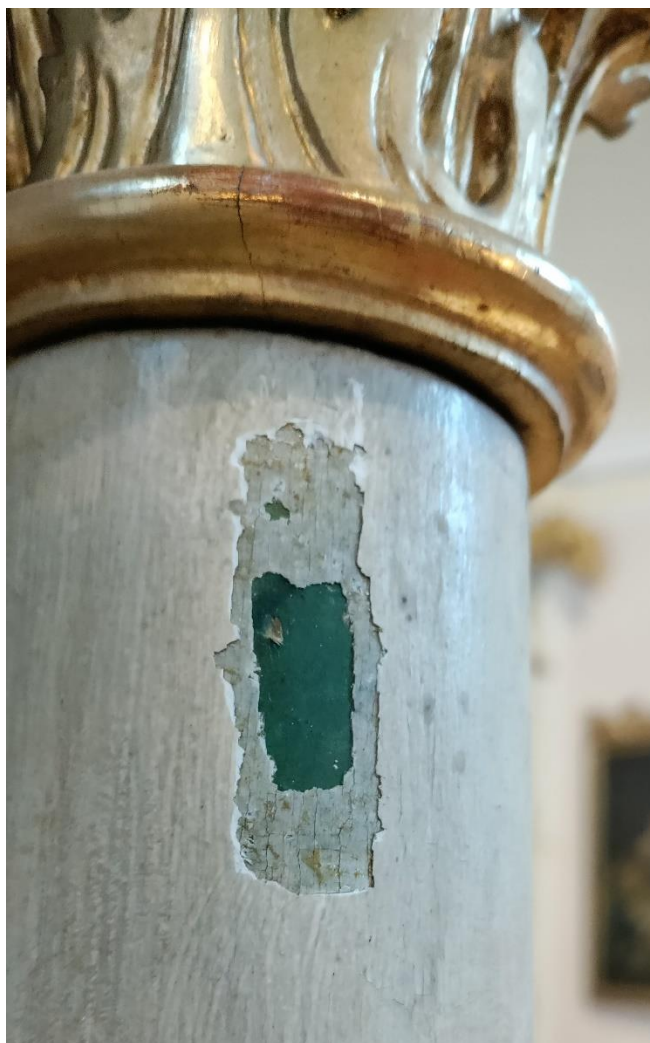
Štarnov, kostel sv. Mikuláše, kazatelna: pohled na sondy S8,9/K na levé části poprsí ambonu. Prokazují opět dvě starší úpravy. Nejstarší sytě zelená na sloupku a hnědý mramor (respektive okrový) na stěnách – výplních ambonu (zlacení na vroubkovaných lištách).

Sonda 8,9 na sloupku popředí ambonu

- 1- okrová plocha na architektuře ambonu, sloupek sytě zelená petrolejová
- 2- šedomodrý mramor na ambonu, sloupek světle šedý s žilkami
- 3- stávající světle hnědavé mramorování v kombinaci s červenavým mramorováním, sloupek šedobílý

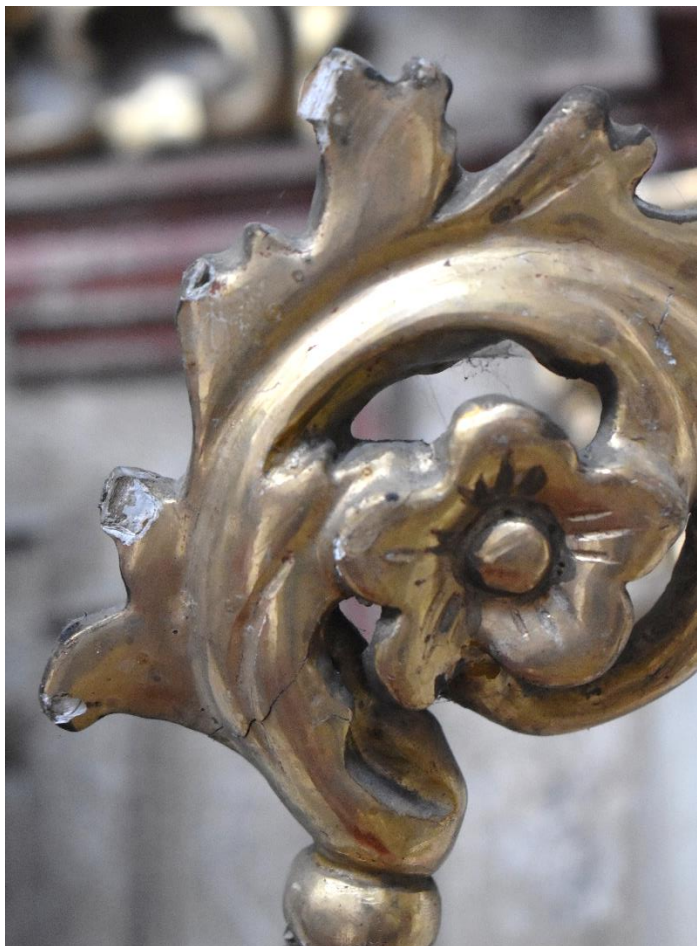
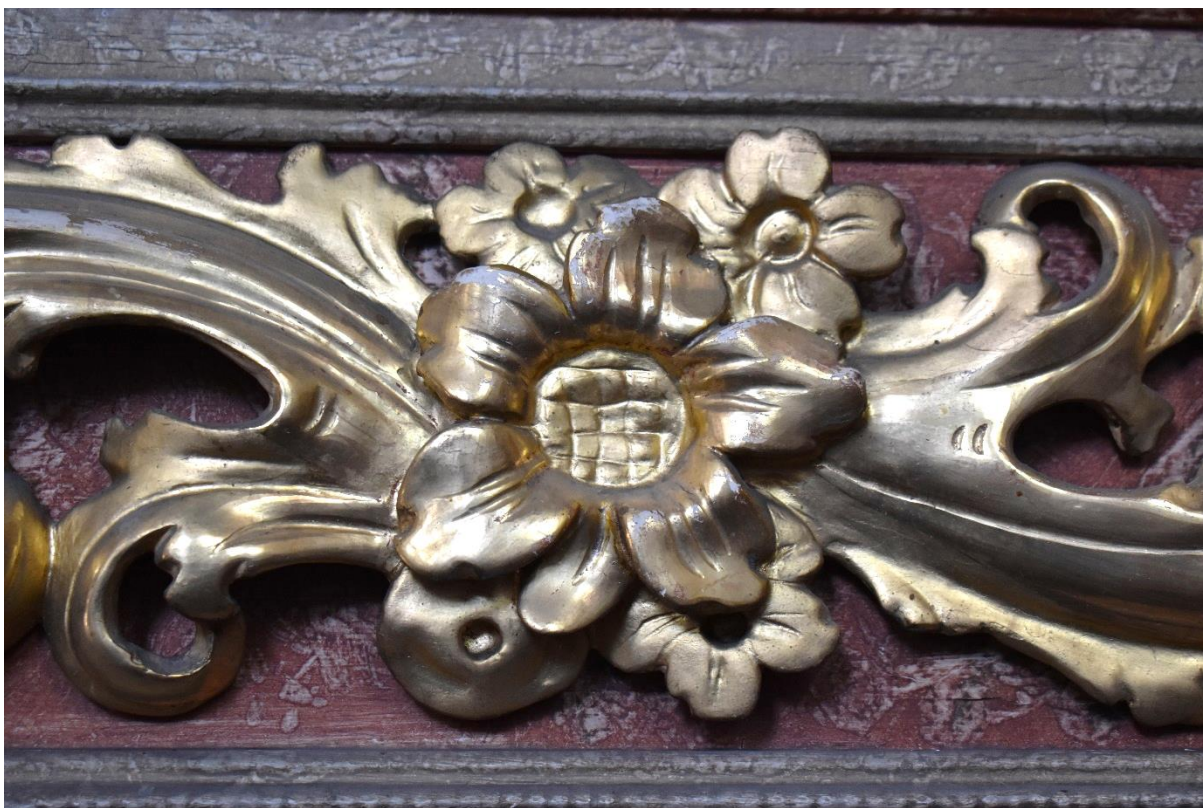
Štarnov, kostel sv. Mikuláše, kazatelna: ukázka některých poškození

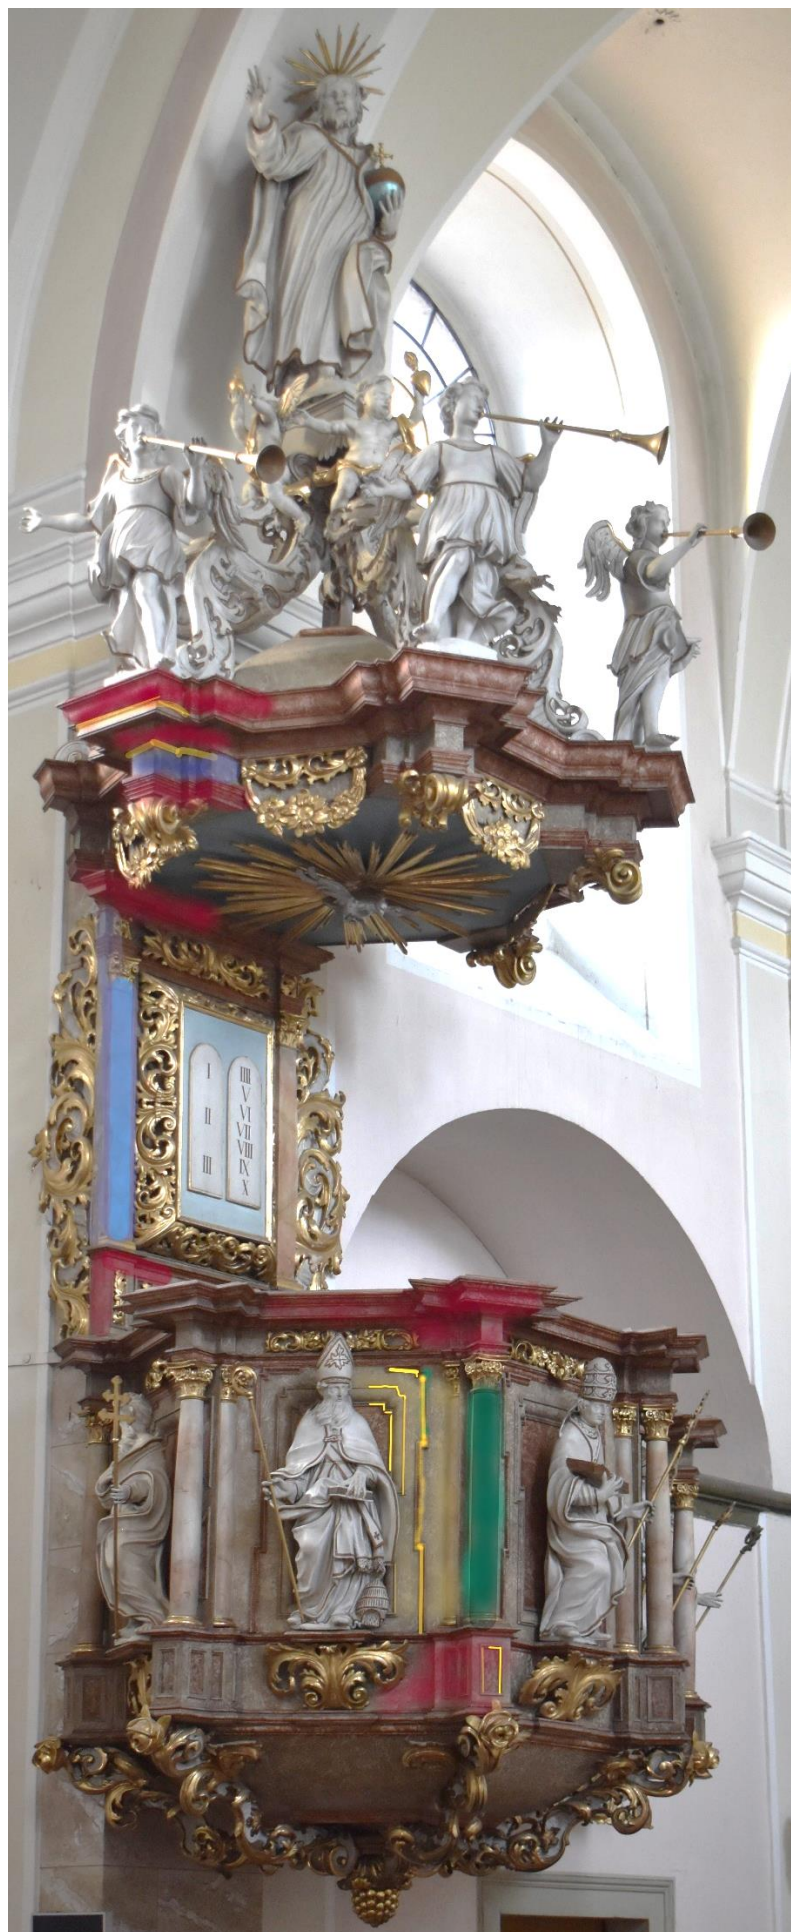
Štarnov, kostel sv. Mikuláše, kazatelna: přibližné naznačení původní podoby architektury (podle zjištěných sond).
