**POUTNÍ KOSTEL ANDĚLŮ STRÁŽNÝCH STRAŽISKO
OPRAVA VLHKÝCH OMÍTEK**

TECHNICKÝ POPIS PRACÍ OPRAVY

Místo:	Stražisko
Kraj:	Olomoucký
Investor:	Římskokatolická farnost Stražisko
Zpracovatel:	Ing.arch.T. Tzoumasová –Rekonstrukce památkových objektů IČO 155 057 82
Datum:	říjen 2023
Zak. čís.	16/2023

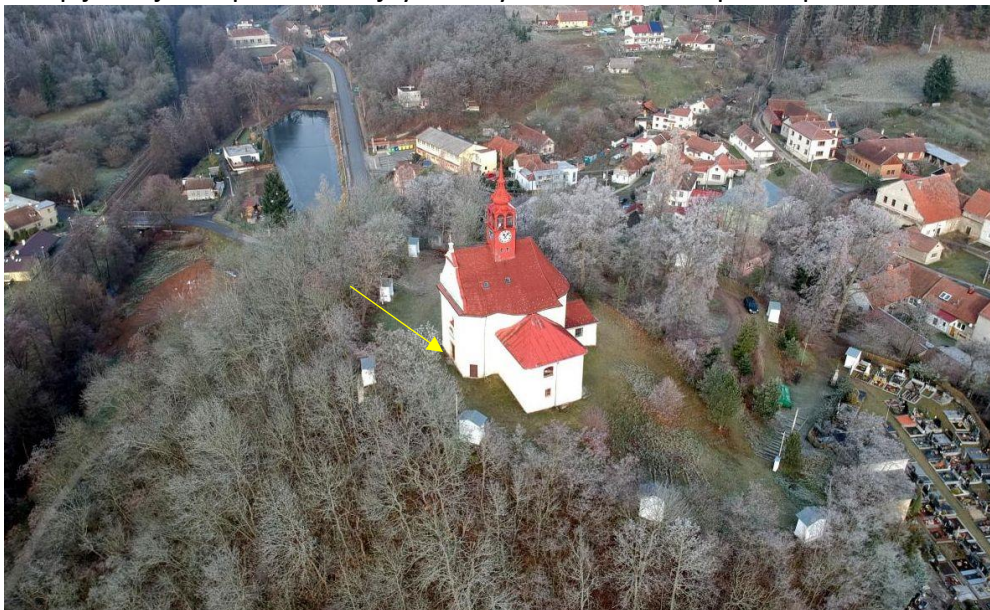
Hlavní vstup do kostela má práh položený cca o 240 mm níže, než činí nejvyšší bod kopce

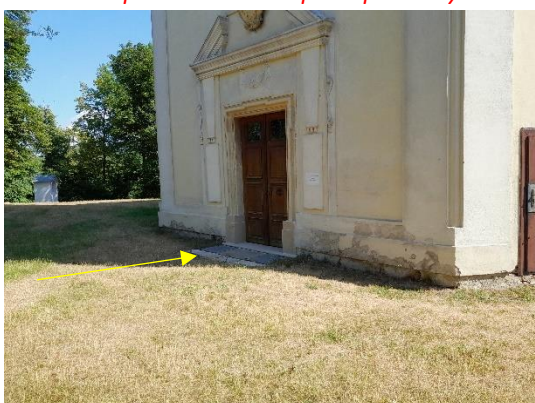
Směr toku povrchových srážkových vod

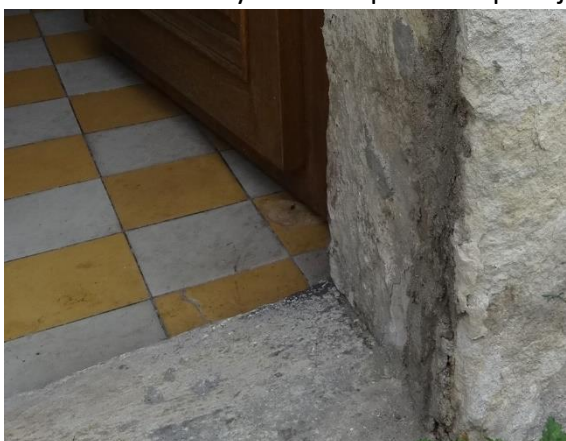
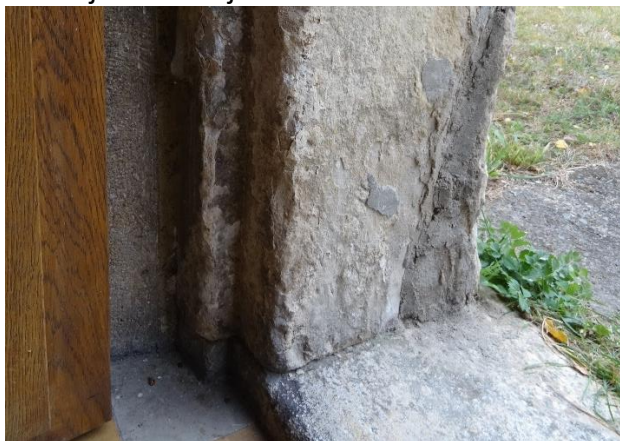
Výška podlahy vůči původnímu prahu – pohled zvenčí a zevnitř – úroveň podlahy kostela je stejná jako terén

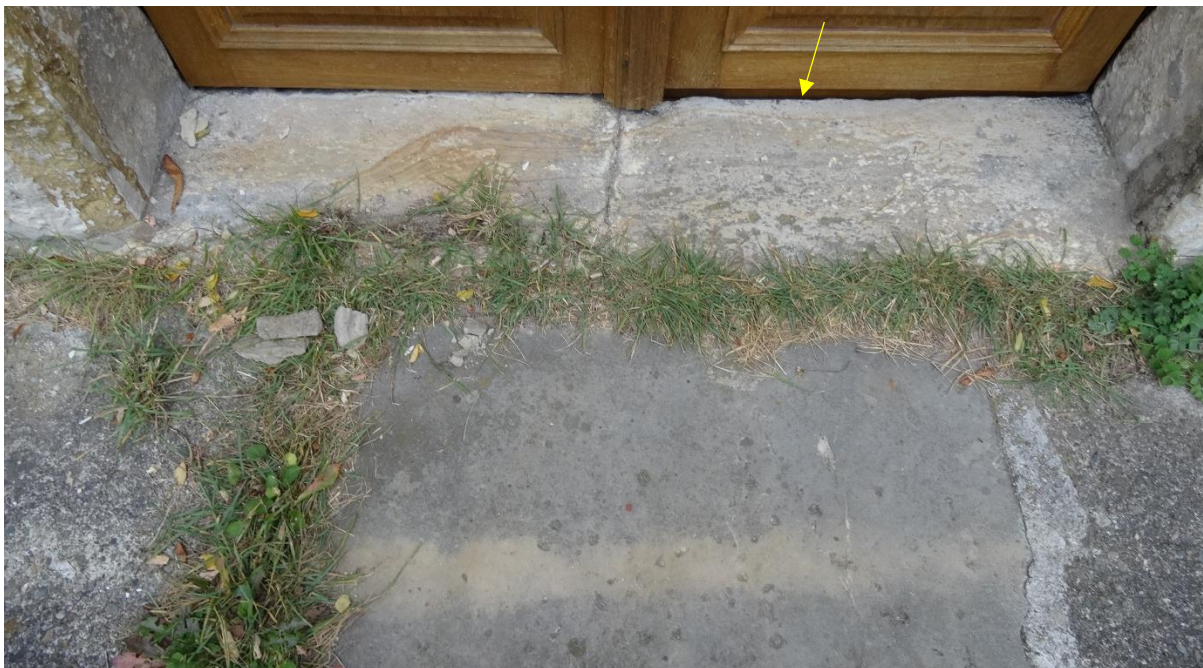
Prošlapaný původní práh byl v úrovni původní venkovní dlažby, přívalové deště stékaly z plochy svahu přímo na podlahu kostela mezerou pode dveřmi. Tráva zde zarůstá do spár a částečně je chrání před přímým zatékáním povrchovou vodou

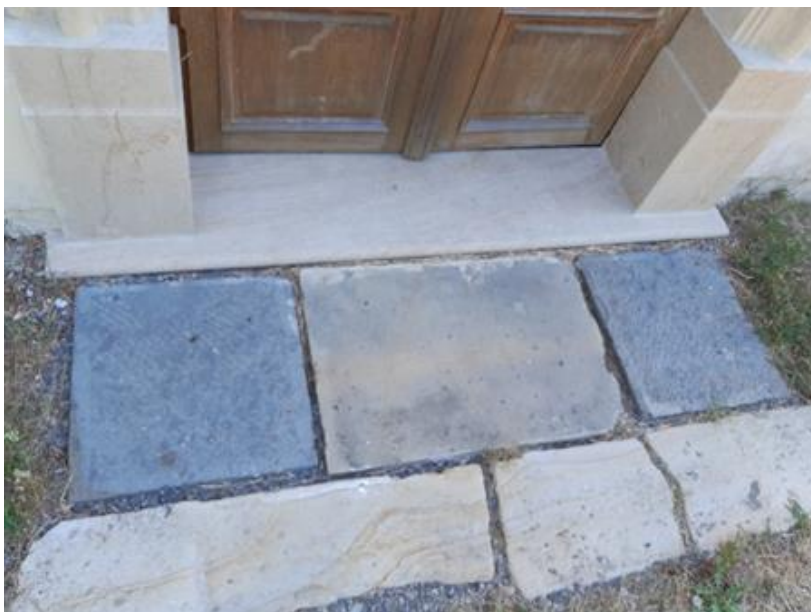
Nový práh s neutěsněnými spárami mezi dlažbou a prahem a jednotlivými deskami kamenné dlažby usnadňuje pronikání přívalové vody do spodních souvrství a pod práh dovnitř objektu

Spáry zasypat jílovým granulátem nebo zaspárovat kamenickým mrazuvzdorným trvale elastickým tmelem

Utěsnění stavby jílem v místě styku prahu a dlažby před vstupem bude provedeno doplněním rohože jílovými (bentonitovými) pásky. Bentonitové bobtnající pásky MASTERSTOP se již léta osvědčují ve stavební praxi, nabobtnají při styku s vodou a bezpečně a trvale utěsňují trhliny příp. pracovní spáry. Proces bobtnání a smršťování je reverzibilní podle přísunu vnější vlhkosti. Samovstříkující působení jílu je přirozené. Jsou tvarově stabilní a nelepivé a díky bobtnání pásky pronikají do trhlin a dutin stavby.

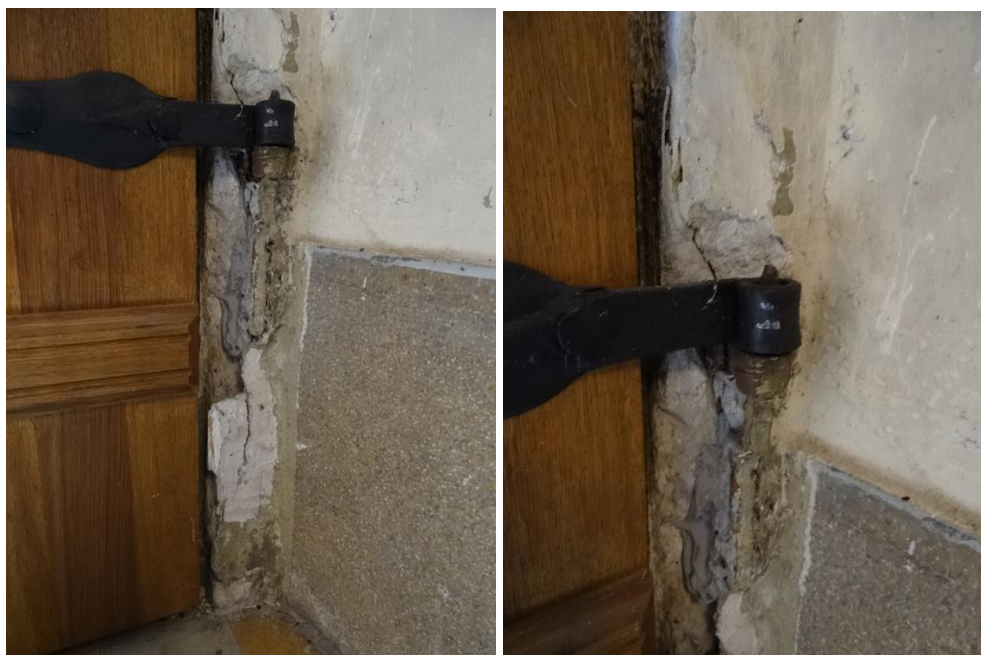
Kondenzací a difuzí značně zavlhlý kámen kolem spodního kovového závěsu stupních dveří velmi silně degraduje a jsou zde vidět četné pokusy o opravu a ukotvení závěsu pro dveře v kameni.

Ve spodní části portálu u dolních závěsů pro vrata se všechny tři negativní jevy -zdroje vlhkosti – setkávají a situace je nejhorší. Restaurování tedy bez dalších opatření nebude mít trvalou životnost.

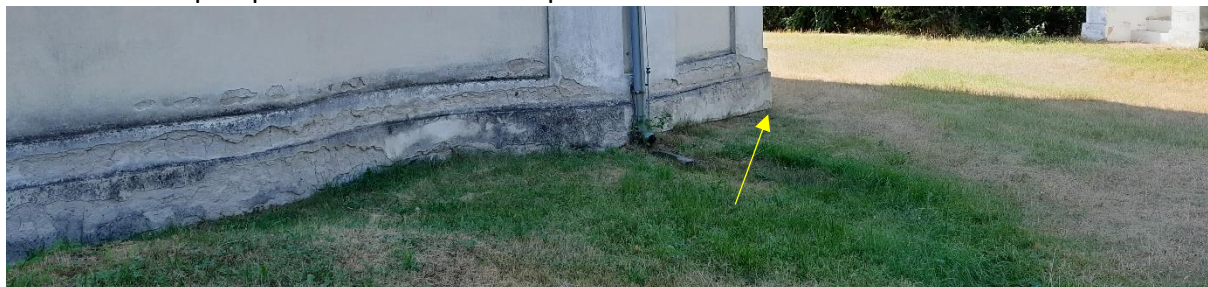
Odhalená pata stěny u terénu bez izolace usnadňuje pronikání povrchové vody do zdiva

Bude provedeno utěsnění zajilováním rýhy u paty vnější stěny na styku s terénem. Zajilovávku je možné provést bentonitovým granulátem chráněným geotextilií, bentonitovými rohožemi nebo pásy. Podle hloubky rýhy.

Pata obvodové stěny pod úrovní omítky soklu a dále na hloubku rýhy pro utěsnění jílem bude opatřena mrazuvzdorným trvale elastickým těsnícím tmelem KEMATRON s prostředkem AKVATRON. Minimální hloubka těsnícího tmele pod úrovní terénu pod zajilovávkou je 75 mm, nejlépe na celou hloubku rýhy před aplikací bentonitové zajilovávky (250-300mm).

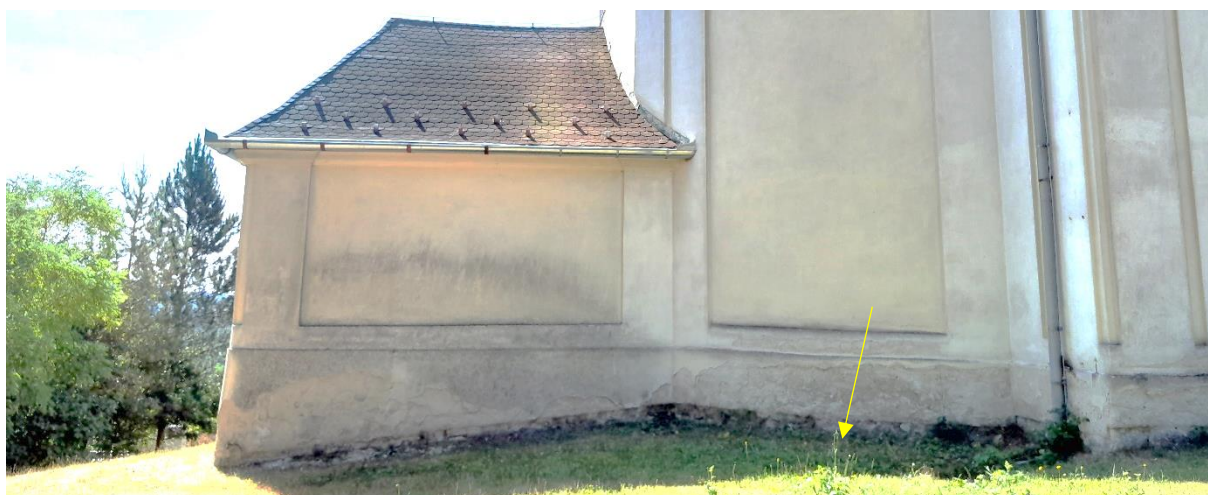
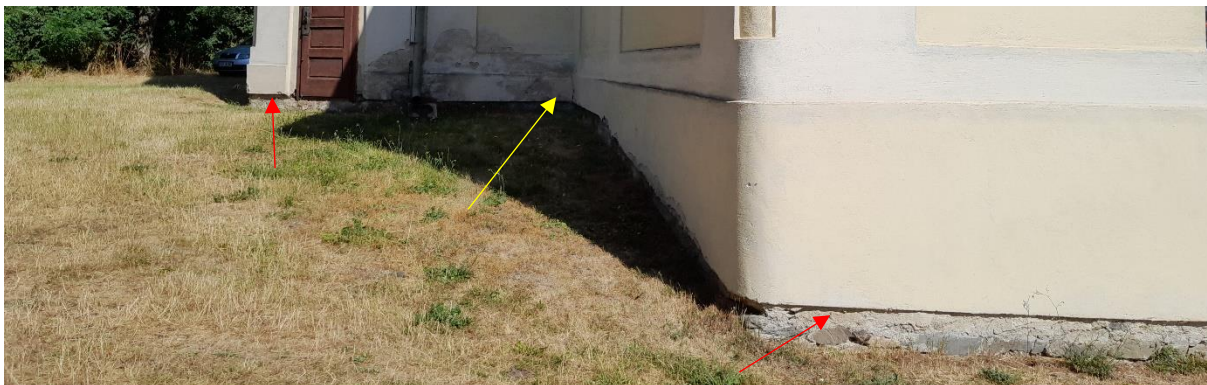
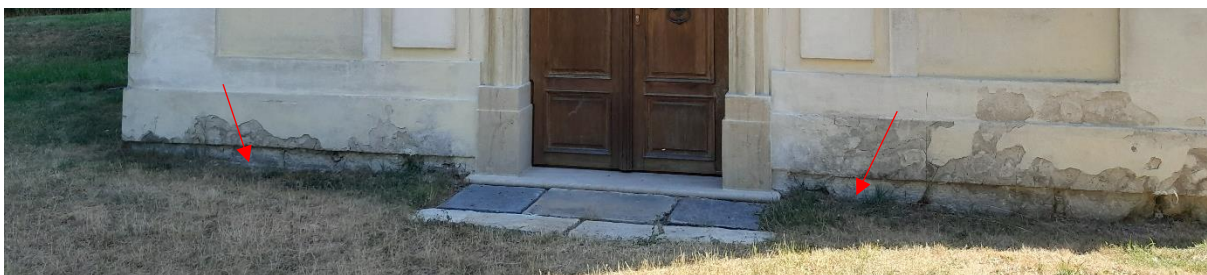
Nechráněná pata stěn

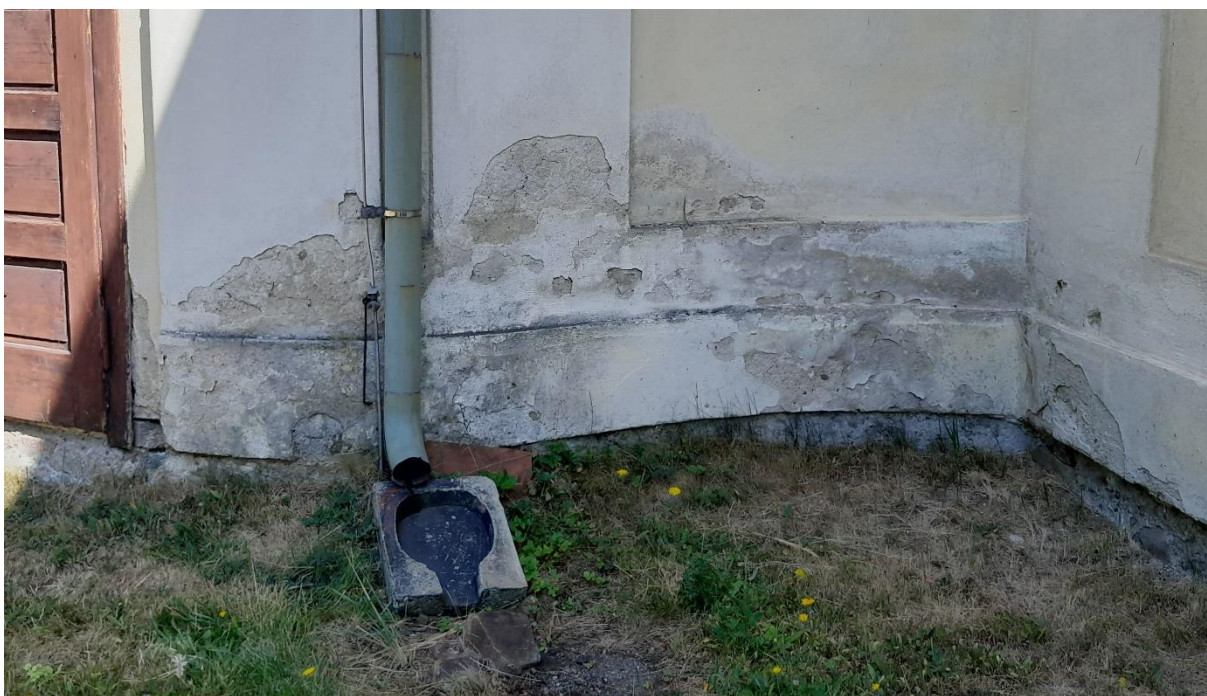
V místě, kde při přivalovém dešti vody z dešťových svodů při výšce po římsu 8-10 m (podle svahu) nabývají charakteru vody tlakové a vyvěrají z ústí svodu doslova v podobě gejzíru, nemohou stávající kamenné žlaby bránit výšnému průniku srážkové vody do omítky kapilárně z paty stěny nebo pronikáním povrchově stékající vody přímo do pórů omítkoviny. Chybí zde jasně izolovaná pata stěny. Proto se zde mokrá skvrna kapilárně vztlínající vlhkosti dostává až do výšky přes 1 m.

Ostřík tlakovou vodou z dešťového svodu a neutěsněný styk korýtky se stěnou

Budou dočasně demontovány kamenná korýtka – žlaby a pod nimi bude odstraněn jílovými částechkami půdy zcela zanesený zásyp vsakovacích jam.

Jedná se o odstranění kalmatací zaneseného zásypu vsakovacích jam pod kamennými korýtky se žlábkem pod jednotlivými dešťovými svody. Výkopy budou provedeny v nezbytném

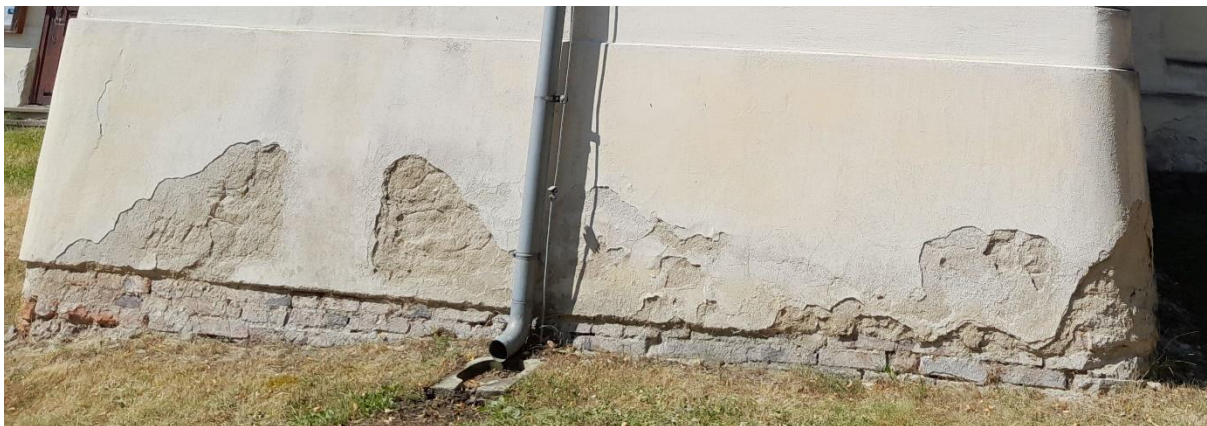
Při příválu se zahltí dešťový svod a srážky přetékají přes hranu podokapního žlabu po celé délce sakristie

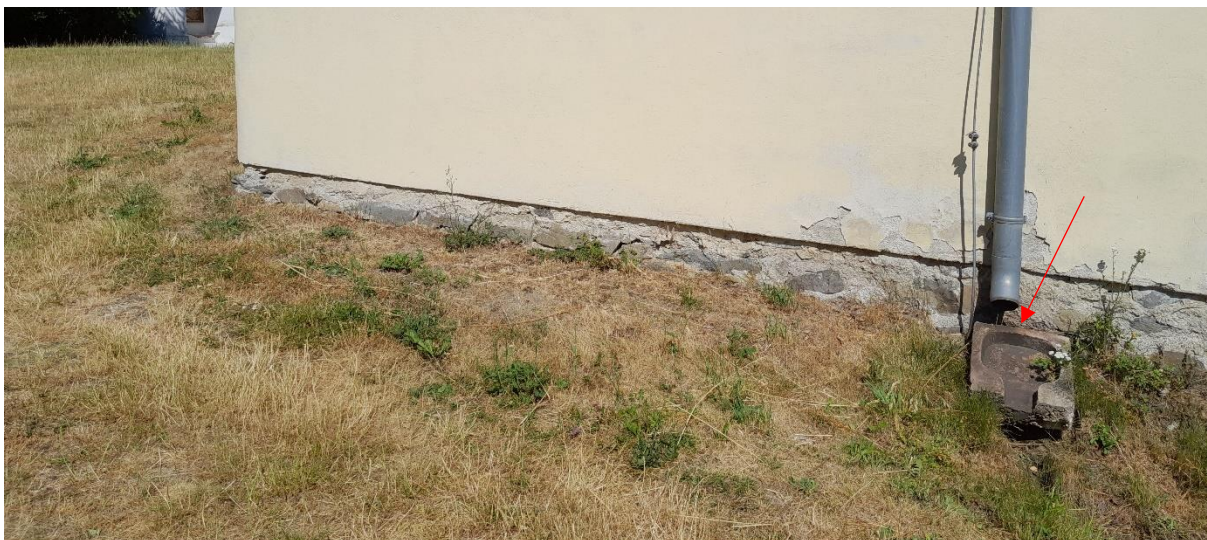
Ostříková vlhká skvrna u neutěsněné paty zdi kolem kamenného žlabu

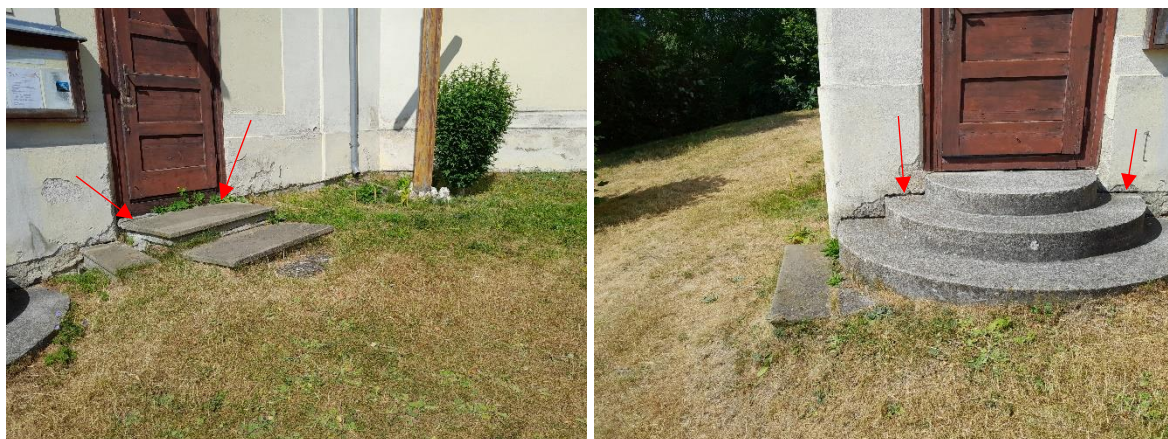
I předložená kamenná schodiště jsou zdrojem vlhkosti pro patu stěny boční lodi ostřikem a netěsností spár.

Schody budou přespárovány opět kamenickým mrazuvzdorným tmelem.

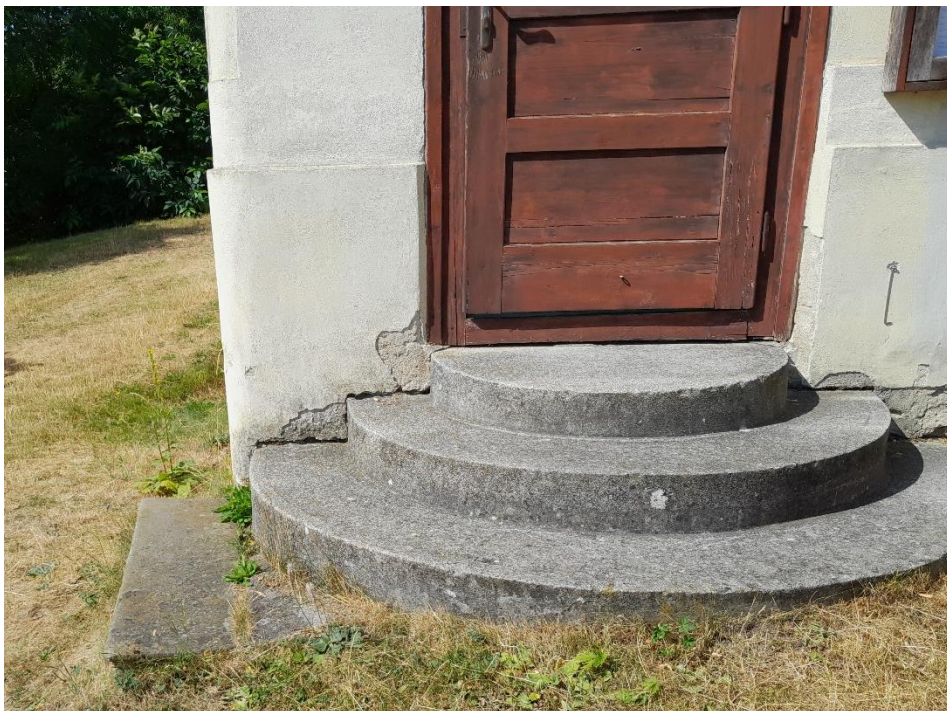
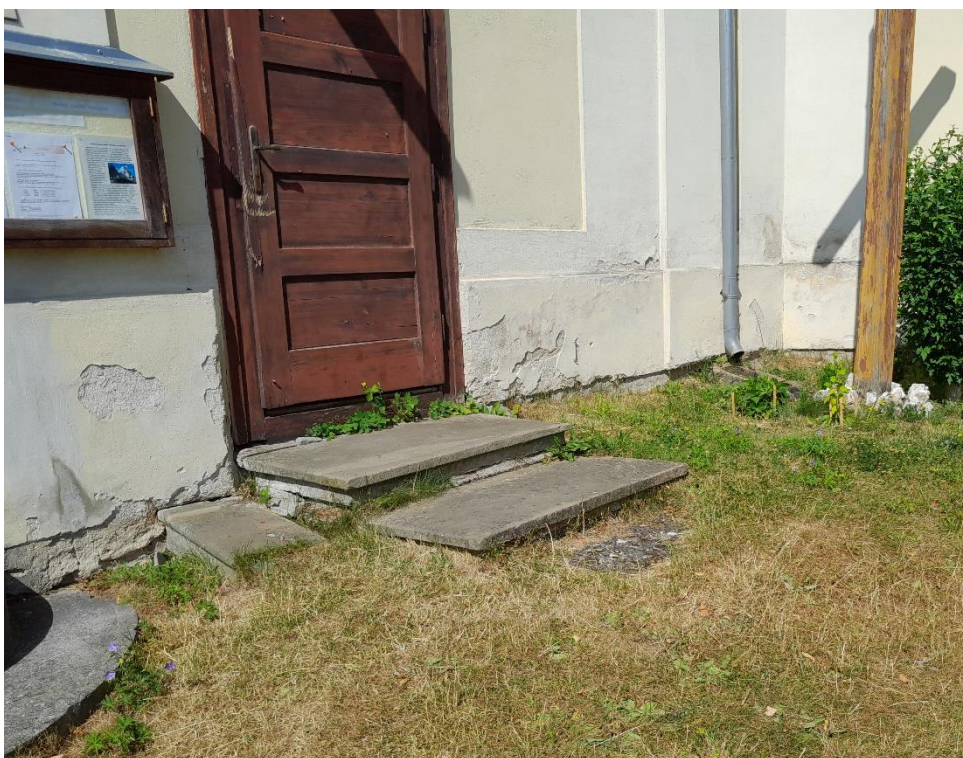
Především je nutné zaměřit se na odstranění zasolení v oblasti soklů. Následovat by mělo biocidní očištění, případná prekonsolidace a konsolidace, snímání zčernalých krust, depozitů a jiných negativních nečistot.

Tyto kamenné schody mohou být opravovány uměleckořemeslnými kapacitami, s referencemi z obdobných obnov a pod dozorem restaurátora s příslušnou licencí na restaurování nefigurálních nepolychromovaných uměleckořemeslných děl z kamene.
