# Restaurátorský záměr

Obnovy dřevěné architektury hlavního oltáře včetně  
předsunuté menzy se svatostánkem, dvou bočních  
oltářů a kazatelny včetně rekonstrukce původní  
povrchové úpravy v historickém fládru a zlacení  
v kostele sv. Kunhuty v Pasece u Šternberka.

**Předkládá:** TABERNÁKL, spol. s r.o.  
Husovická 17, 614 00 Brno  
Zastoupena Liborem Urbánkem, restaurátorem  
Povolení MK ČR č. j. 15908/2000

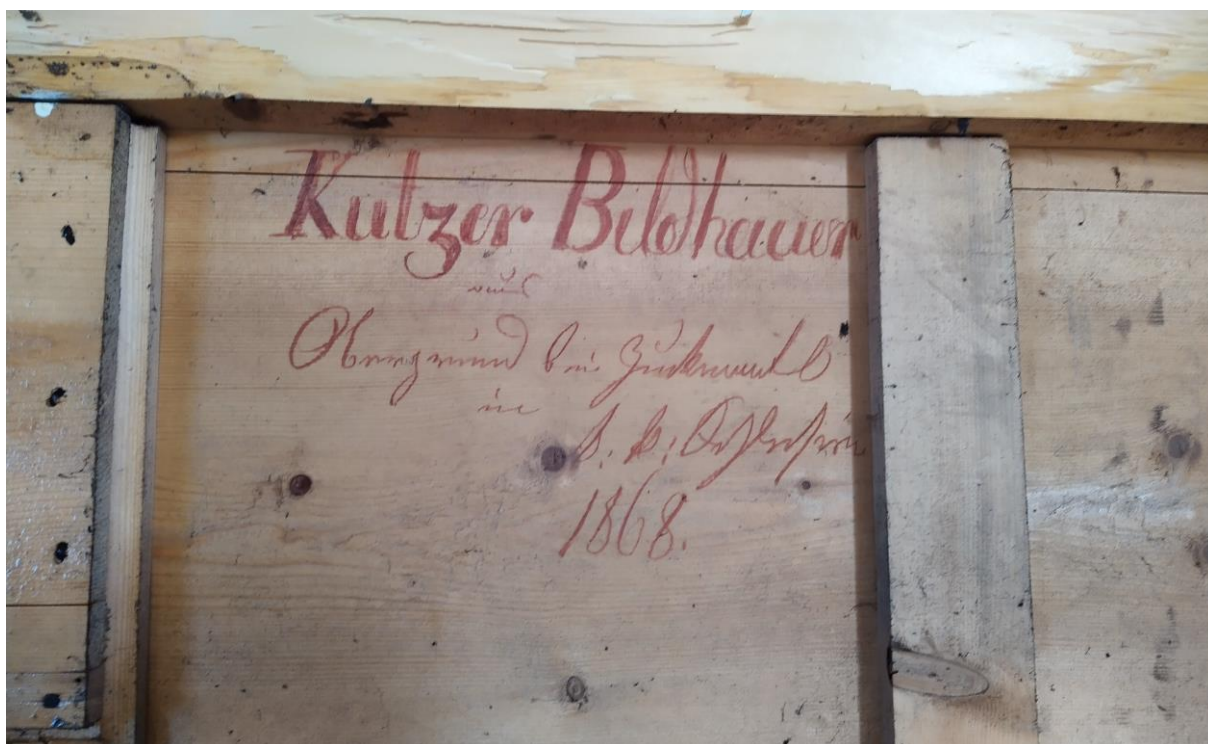
**Detailní pohled na nalezený popisek s datací výroby hlavního oltáře a jménem zhotovitele. Nalezeno na vnitřní ploše dřevěné konstrukce horního podstavce předsunuté oltářní menzy.**

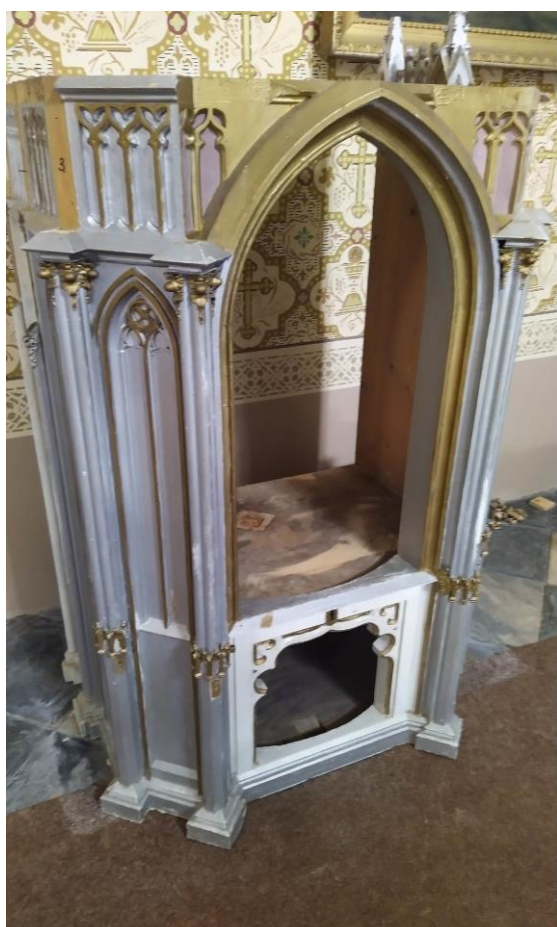
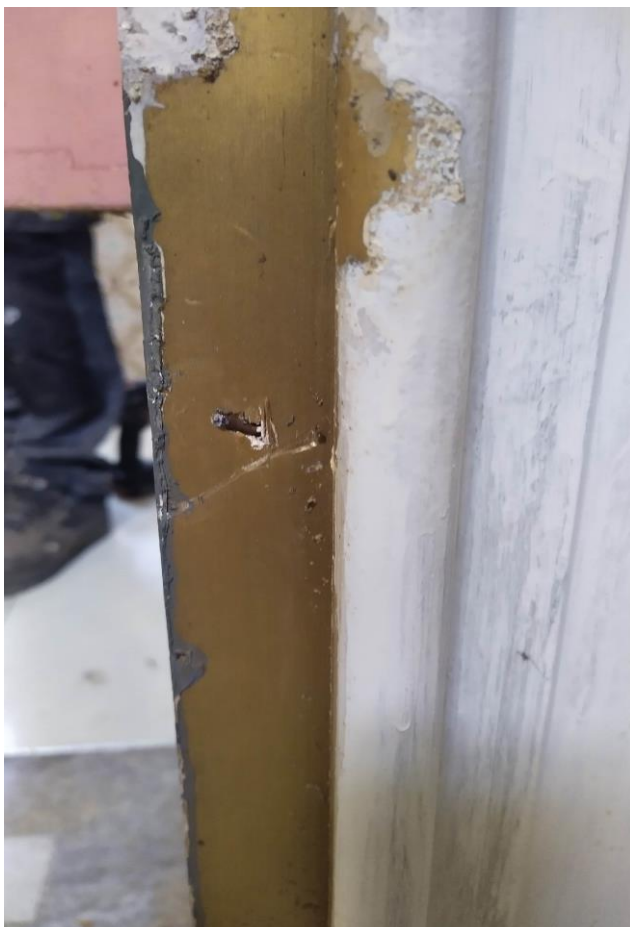
**Pohled na nalezené zbytky původní historické povrchové úpravy v celoplošném zlacení středového svatostánku v plátkovém metalu.**

- **vlastní středový svatostánek** a jeho architektonické prvky včetně obou postranních soklových podstavců na anděly budou podrobeny kromě konstrukční opravy také celkovému doplnění poškozených a chybějících částí i zcela nové venkovní povrchové úpravě dle původního provedení, a to ve zlacené kombinaci plátkového zlata a plátkového metalu. V původní podobě (pouze vyčištěna od nečistot) zůstane jeho do dnešní doby zachovaná vnitřní úprava.
