## **OPRAVA OHRADNÍ ZDI AREÁLU FARY V SENICI NA HANÉ**

### **STAVEBNĚ TECHNICKÝ PRŮZKUM A TECHNICKÁ ZPRÁVA - POPIS PRACÍ NA REALIZACI OPRAVY**

Místo: Senice na Hané, náměstí Míru č.p. 79  
Objednatel: ŘK farnost Senice na Hané

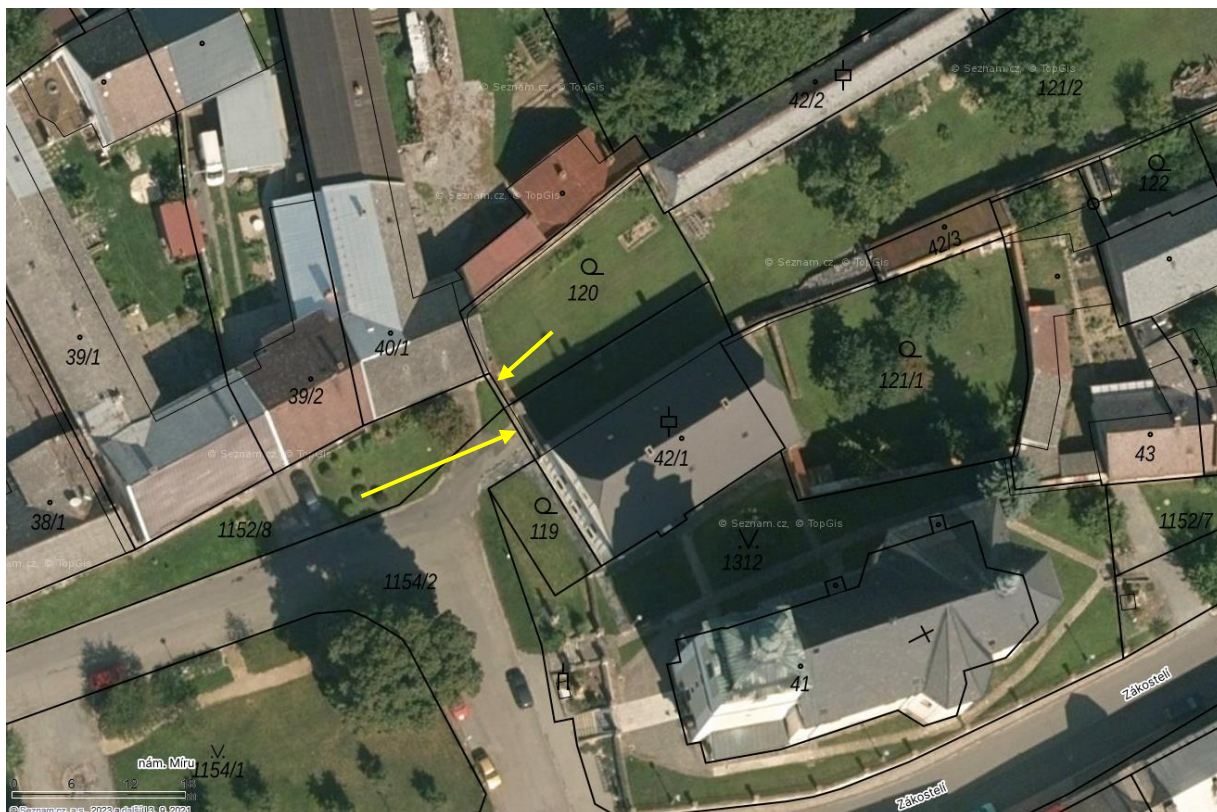
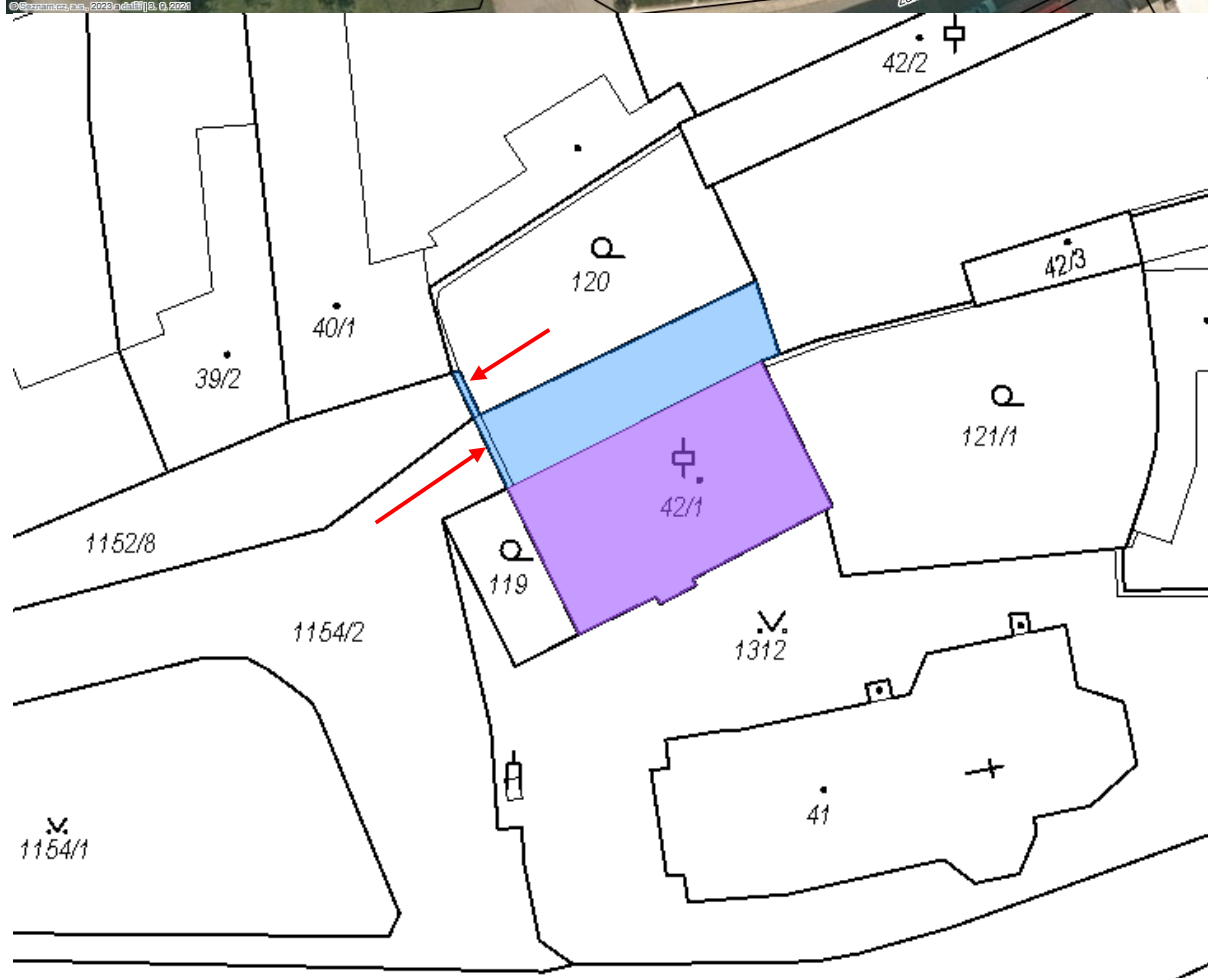
Stavebně technický stav zdi vykazuje četné poruchy – značně vlhké omítky, trhliny, chybí původní koruna zdi, chybí původní zakončení portálu ohradní zdi a konečně chybí i původní vrata.

Šipka označuje zeď s vraty a dvířky
