## **SO 05 TECHNICKÁ ZPRÁVA**

### **Renovace dřevěných prvků kostelní věže sv. Vavřince**

Kostel sv. Vavřince – statické zajištění věže kostela

Vizovice farní kostel sv. Vavřince

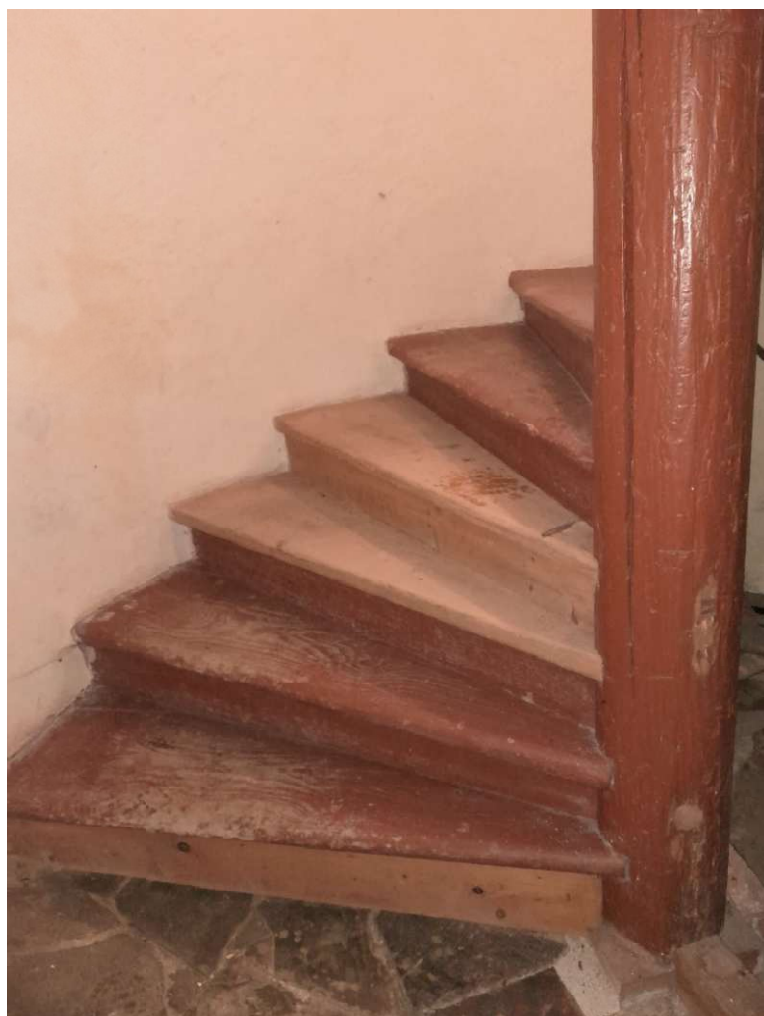
Obr. č. 3 - Nástupní stupně dřevěného točitého schodiště

Bude provedena revize upevnění jednotlivých stupnic. Jednotlivé defekty upevnění budou opraveny. Oprava poškozeného uložení bude spočívat v provedení následujících kroků:

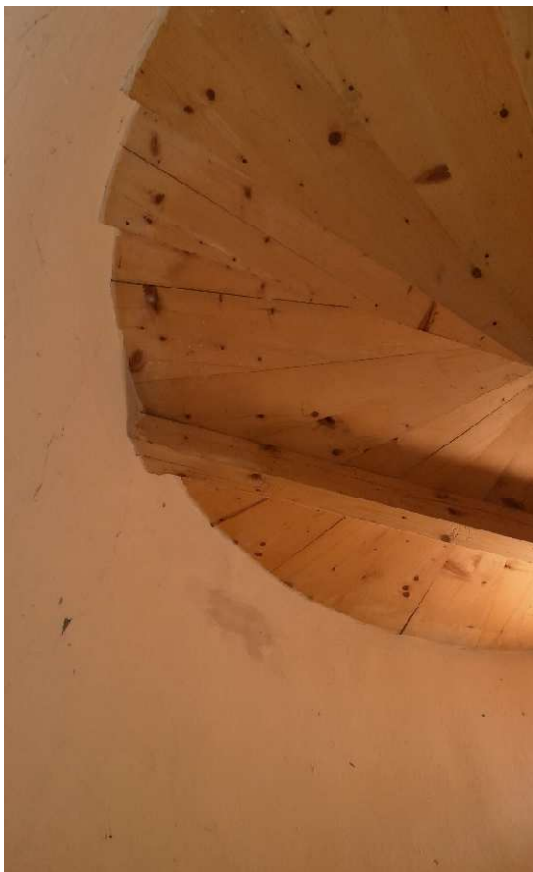
Obr. č. 4 - Detail ze spodní stany schodiště

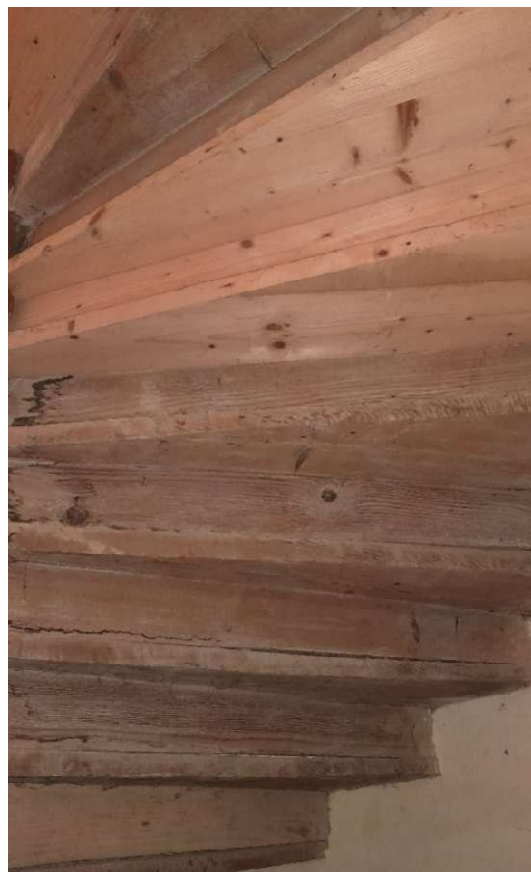
Obr. č. 5 - Detail ze spodní stany schodiště

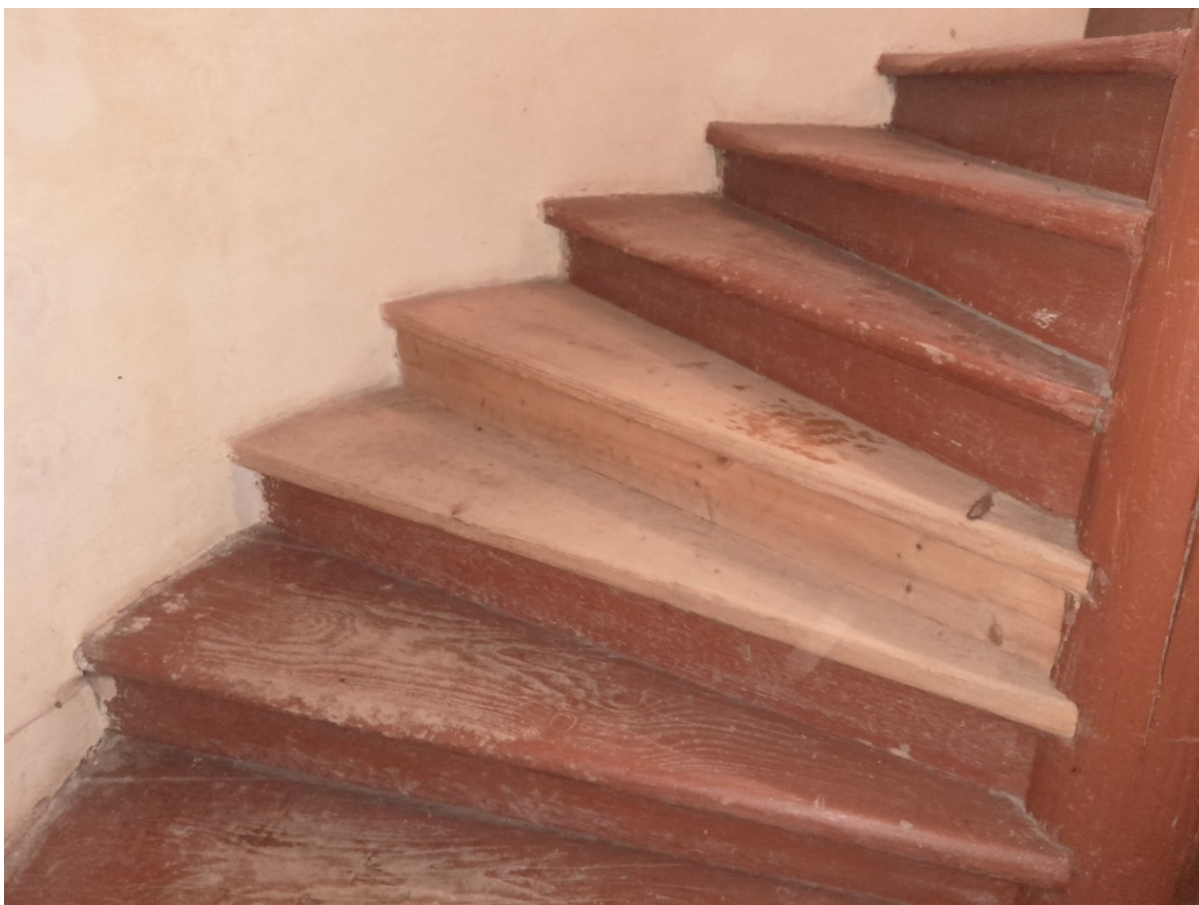
Obr. č. 6 – Detail schodišťových stupňů točitého schodiště

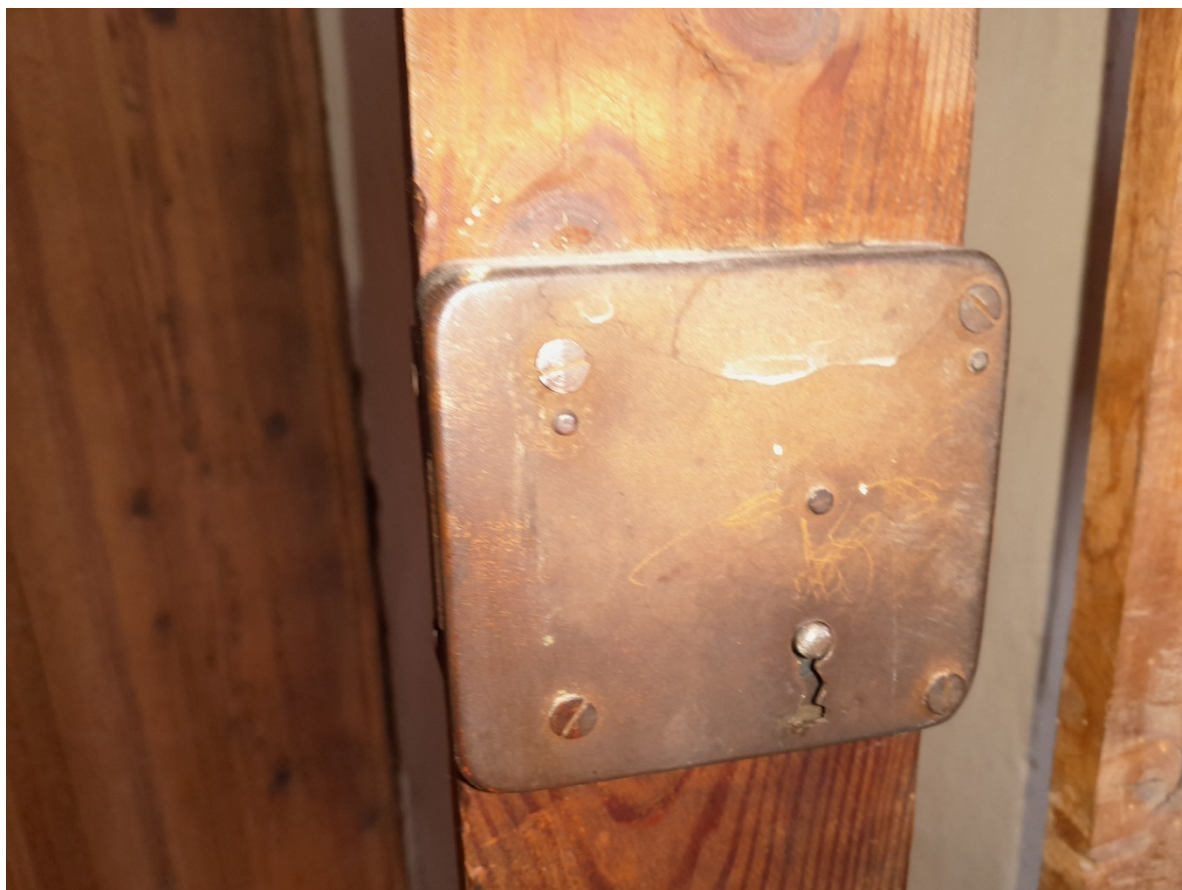
Obr. č. 18 – Dřevěná branka – detail zámku

- demontáž branky – branka bude vysazena ze závěsů.
- bude provedena kontrola upevnění závěsů v ostění a případně jejich oprava
- dřevěná konstrukce bude zbavena zbytků povrchové úpravy a nečistot na površích brusnou houní a ocelovým kartáčem. Kování na rámech bude mechanicky zbaveno koroze a stejně jako ostatní ocelové prvky bude opatřeno antikorozním nátěrem černé barvy.

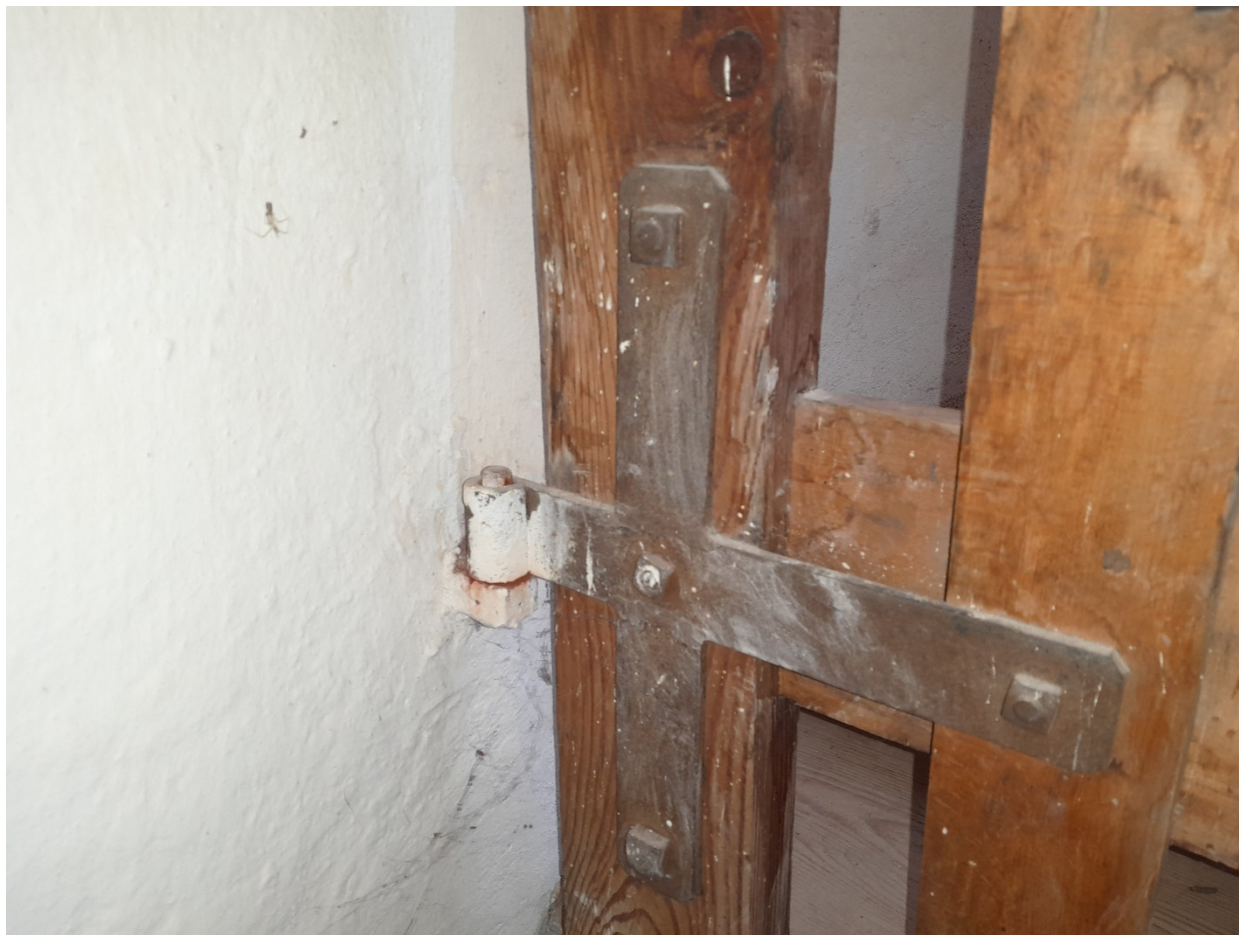
Obr. č. 19 – Dřevěná branka – detail závěsu

- Panty s křížovými zpevňovacími úhelníky nebudou demontovány z rámců, budou zbaveny vrstev starých nátěrových hmot pomocí odstraňovače nátěrů na rozpouštědlové bázi a následně povrchově upraveny antikorozním nátěrem (například kovářská černá matná)
- Povrchová úprava – před nánosem nátěrové hmoty budou povrchy lehce obroušeny brusnou houbičkou hrubosti 120 a následně napuštěny fungicidním přípravkem proti aktivitě dřevokazných hub. Povrchová úprava bude provedena krycí olejovou nátěrovou hmotou.
- Zámek branky bude demontován, dále bude vyčištěn, promazán, bude zbaven vrstev starých nátěrových hmot pomocí odstraňovače nátěrů na rozpouštědlové bázi a následně povrchově upraven antikorozním nátěrem (například kovářská černá matná)

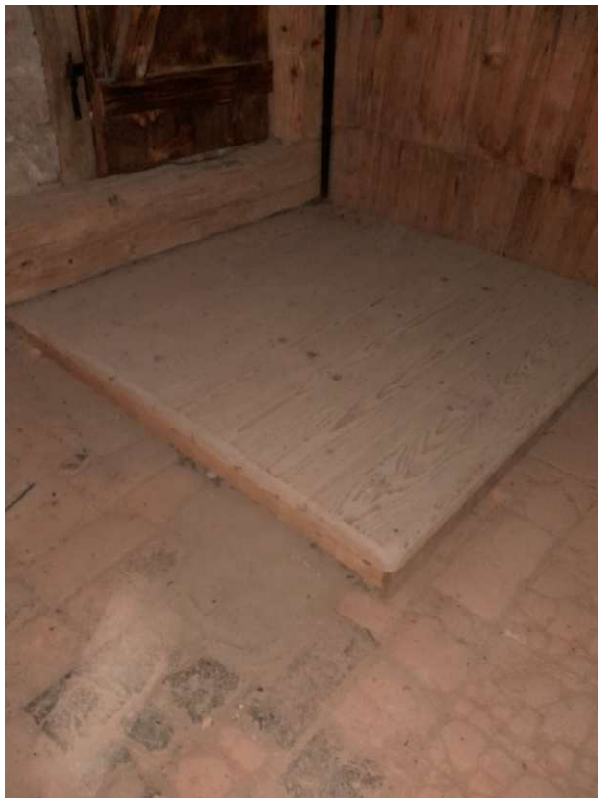
- Podesta je půdorysně čtvercového tvaru o rozměrech 150x150cm ze smrkových prken 5x15 cm a nachází se v předsíni před vstupem do věže. Podesta slouží pro snížení výškového rozdílu mezi podlahou 2NP a horní úrovní prahu dveří (vazného trámu) pro vstup do věže (Obr. č. 21 a Obr. č. 23). Předsíň je oddělená část půdního prostoru nad kostelem, která je lemována historickou dřevěnou šindelovou krytinou. Dřevěné šindele jsou pomocí hřebů uchyceny na trámové konstrukci. Předsíň má rozměry 8,2x4,3m.

Obr. č. 21 – Dřevěná podesta před vstupem do věže

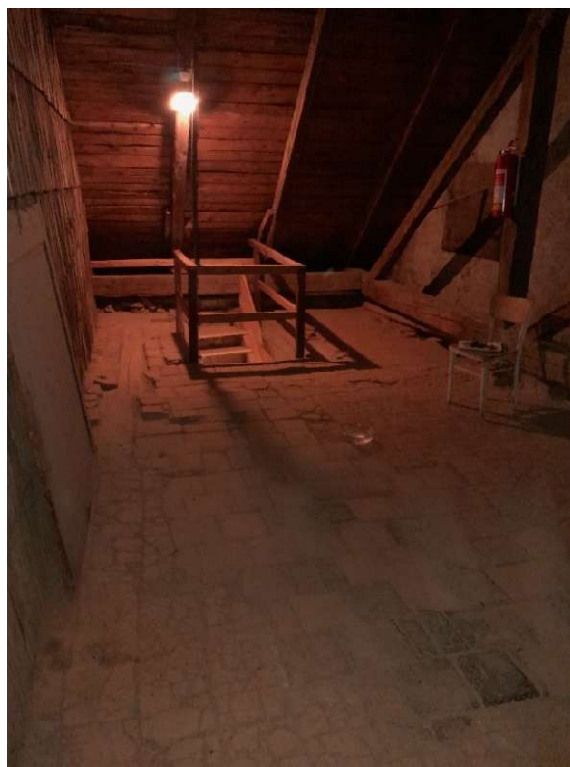
Jako ochrana proti pádu je kolem otvoru vstupu do půdního prostoru provedeno dřevěné dvoutýčové zábradlí. To ohraničuje schodišťový otvor o velikosti 195 x 82cm. Zábradlí je zhotoveno ze smrkových hranolů o rozměru 8x8 cm které jsou mezi sebou spojeny čepy a vruty, výška sloupků je 100cm. Zábradlí je pomocí čepů a hřebů uchyceno do trámové konstrukce stropu půdy. Fotografie tohoto zábradlí je na Obr. č. 16 a Obr. č. 25.

Obr. č. 25 – Prostor půdy před vstupem do věže – přístupové schodiště

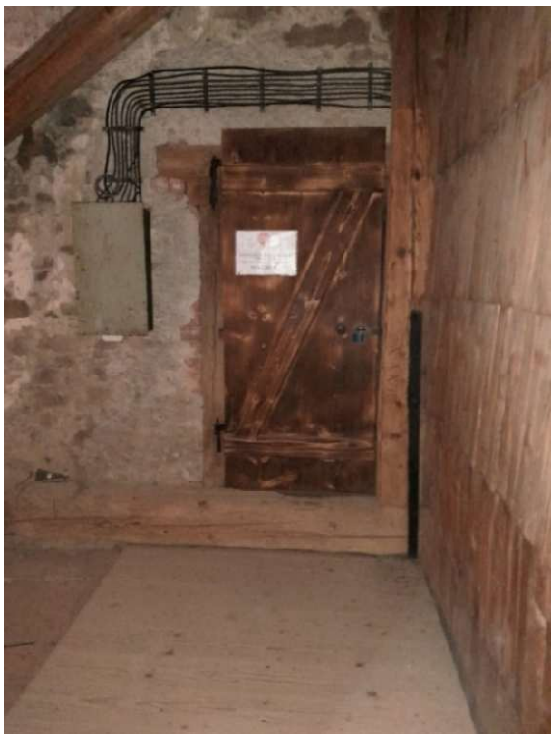
Jedná se o vnitřní dveře, které jako jediné slouží pro vstup do věže z půdního prostoru kostela. Dveře mají klasickou konstrukci užívanou v době jejich vzniku. Vnitřní plochu dveří tvoří spárovka z jehličnatého dřeva, zajištěná proti tvarovým deformacím dřevěnou výztuží ve tvaru písmene Z. Na lícové ploše se dále nachází dvě kované kliky s tepanými štítky. Na rubové ploše jsou dveře opatřeny pásovými závěsy. Na vnější ploše je umístěn kovaný prvek pro otevírání dveří v pravé části přibližně uprostřed výšky, dále pak je instalováno oko petlice. Dveře nejsou původní, pravděpodobně vyrobeny v 70. letech minulého století. Rozměry dveří 79 x 182 cm. Fotografie Obr. č. 28 až Obr. č. 37.

Obr. č. 28 – Celkový pohled na vstupní dveře do věže

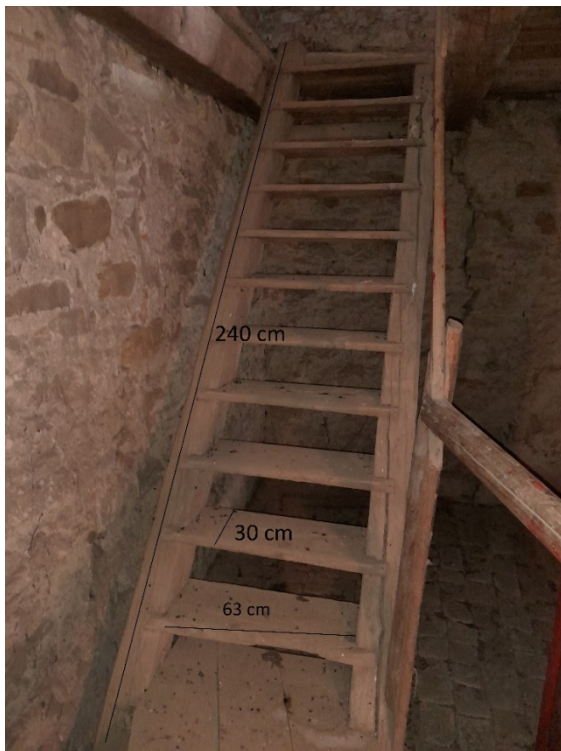
Obr. č. 40 – Schodišťové rameno pro vstup do podlaží hodinového stroje

Provede se demontáž původního zábradlí, které neplní správně svoji funkci, z drážek nosného trámu. Demontáž se provede co nejšetrněji tak, aby nebyl poškozen nosný trám. Stávající drážku vyčistit a osadit novým zábradlím. Jednotlivé sloupky (2 ks o rozměru 8x8 cm) nového zábradlí zafixovat ocelovými hřebíky. Po osazení nového zábradlí schodiště na něj bude pomocí čepu napojeno madlo dřevěné lávky 2NP. Nakonec se dřevěná konstrukce ručně očistí ocelovým kartáčem, odstranění nečistot a prachu se provede pomocí smetáku a vysavače. Takto očištěný povrch dřevěné konstrukce se ošetří 2x kombinovaným fungicidním a insekticidním přípravkem. Jednotlivé rozměry viz Obr. č. 40.

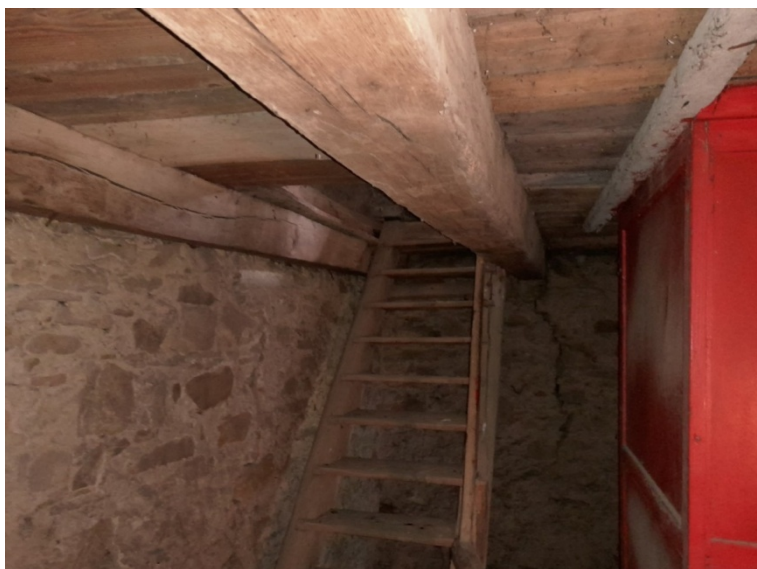
Obr. č. 44 – Konstrukce podlahy podlaží hodinového stroje – pohled ze spodní strany (ze vstupního podlaží věže)

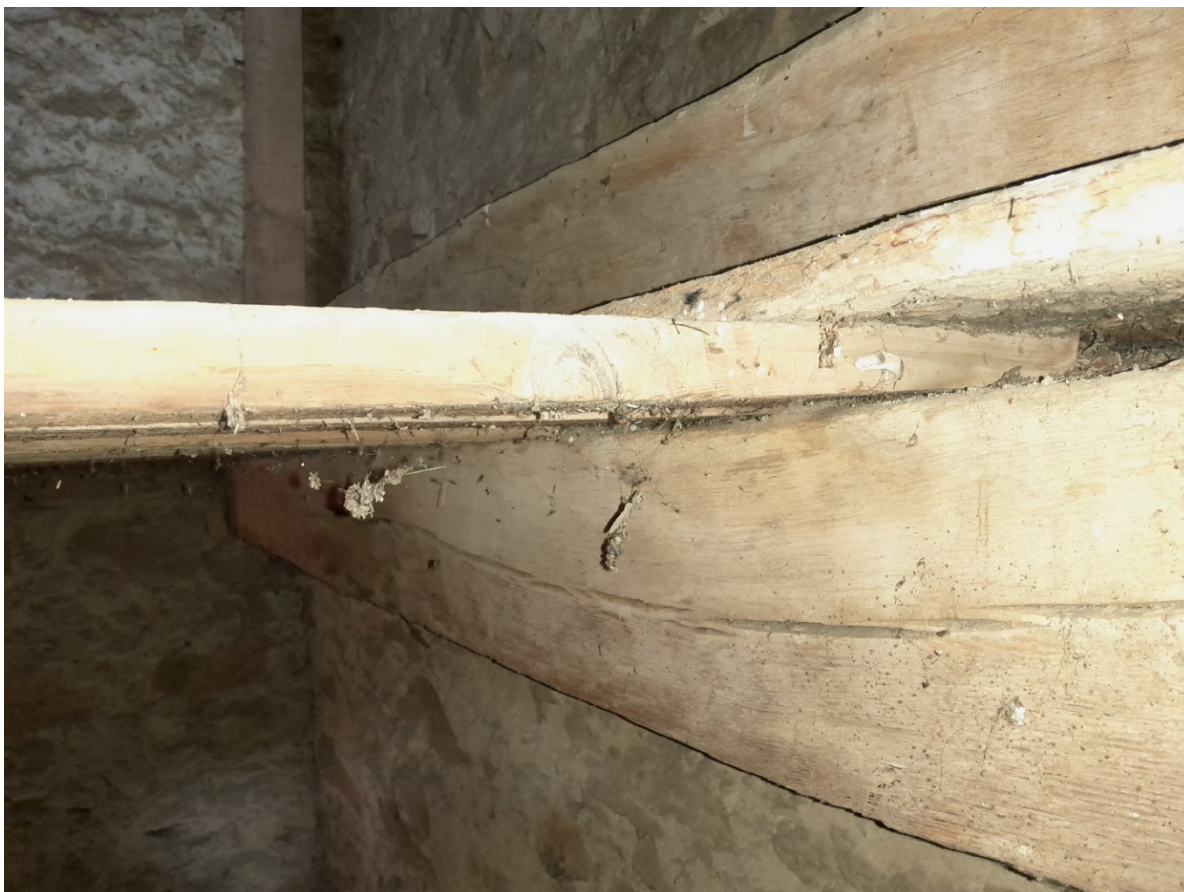
Obr. č. 45 – Konstrukce podlahy podlaží hodinového stroje – pohled ze spodní strany (ze vstupního podlaží věže)

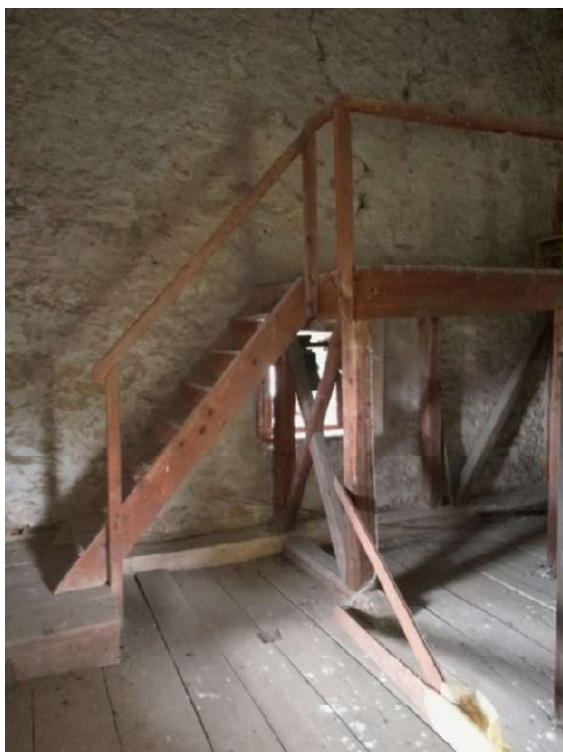
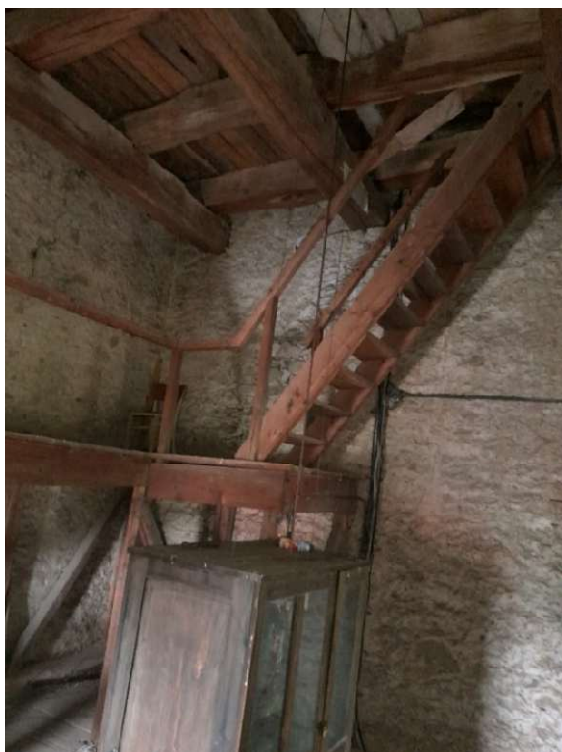
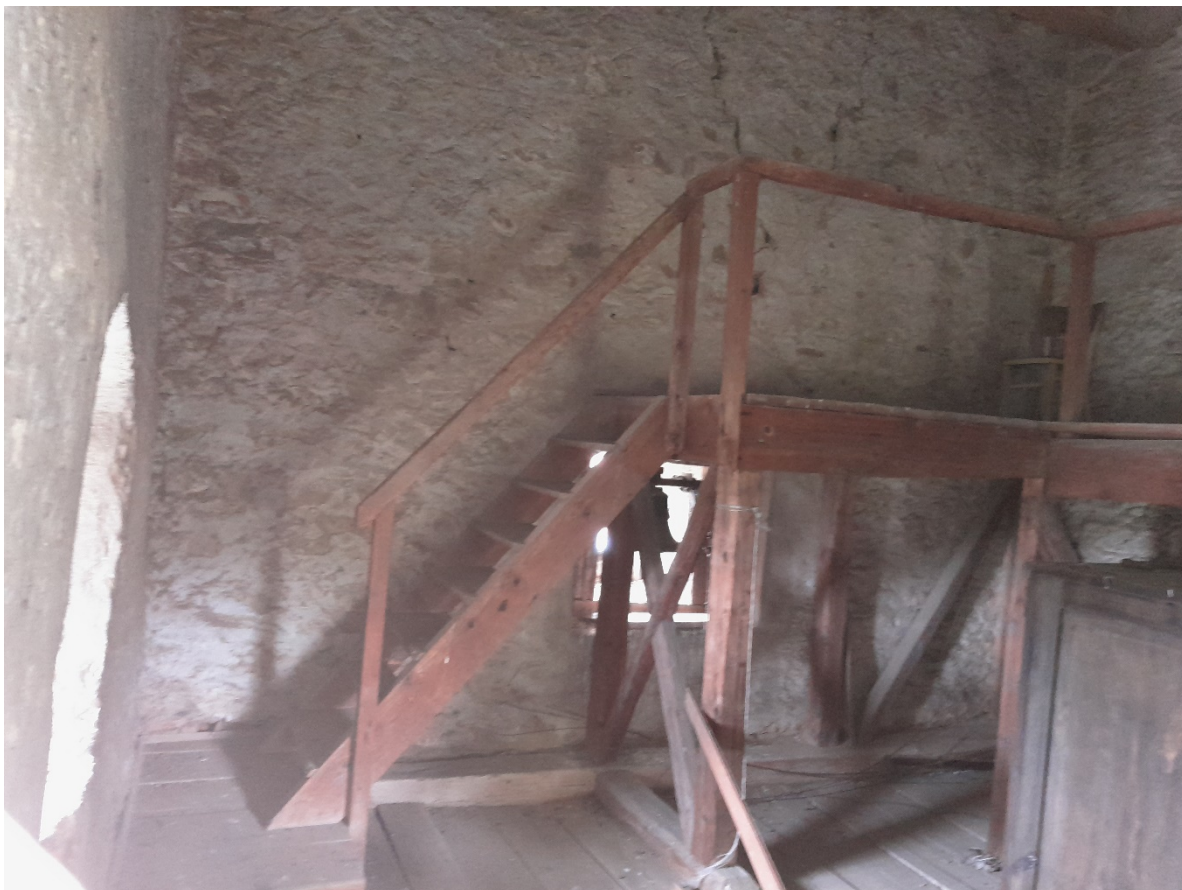
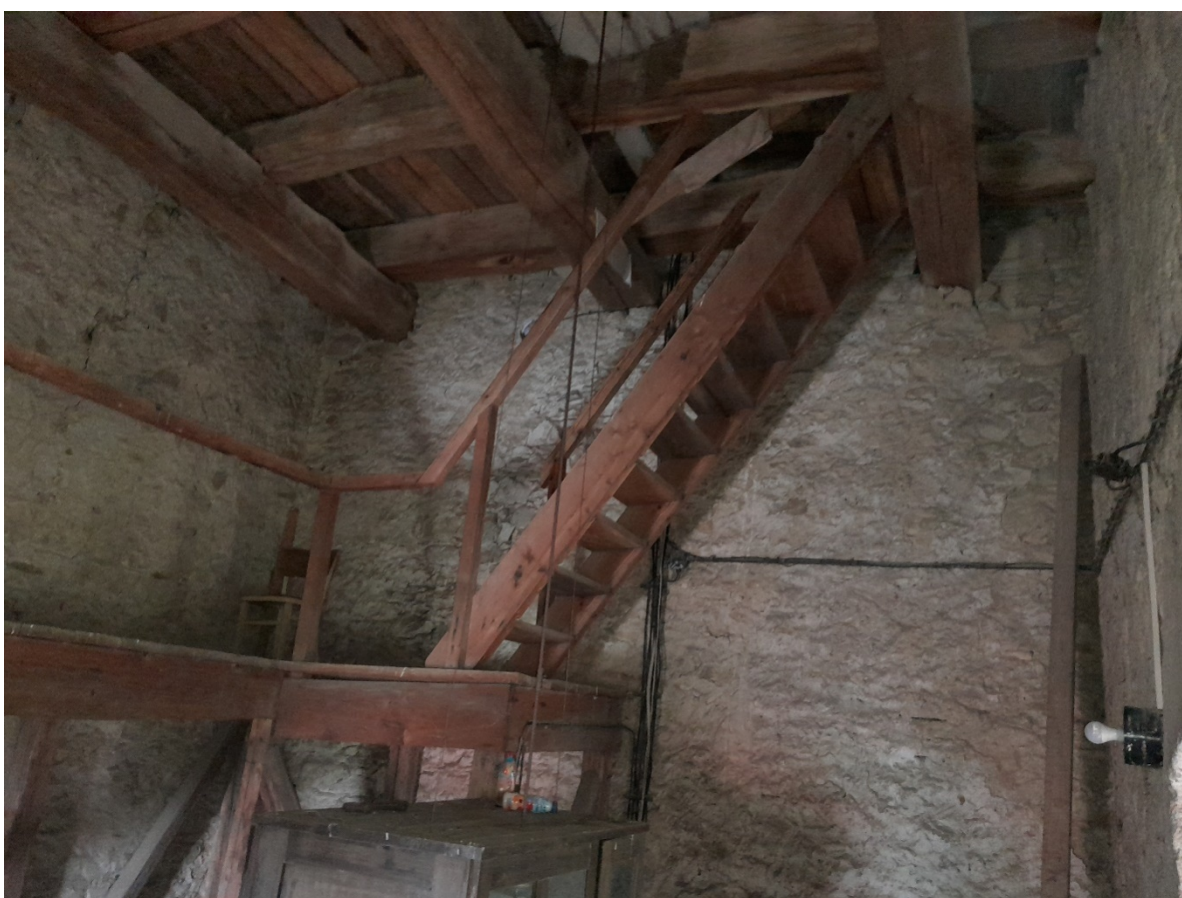
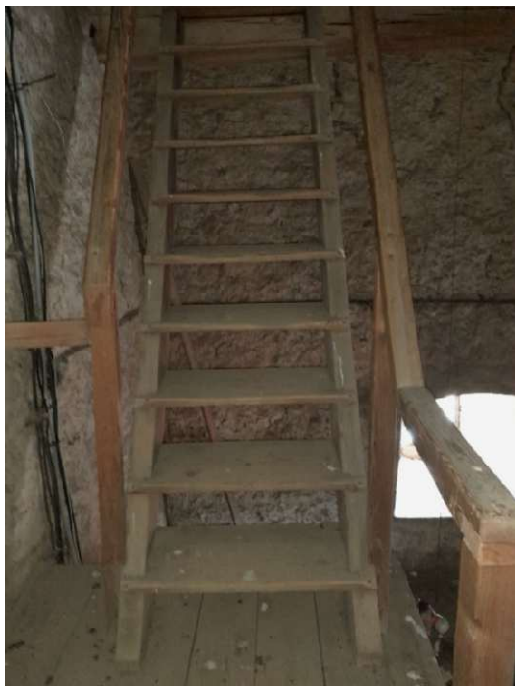
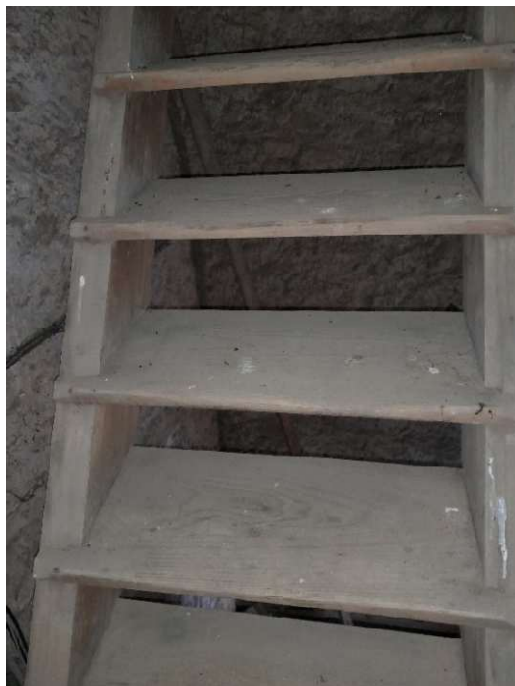
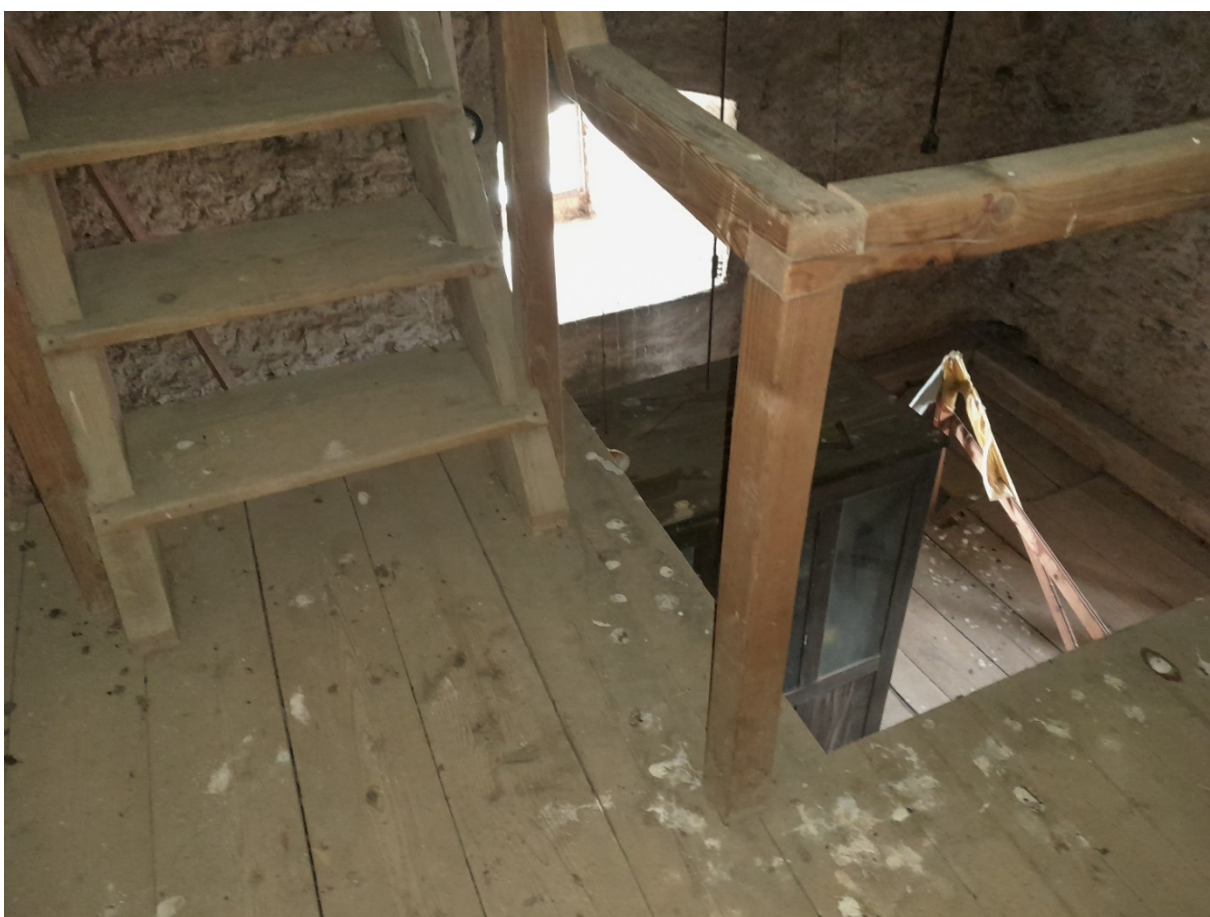
Obr. č. 51 – Schodiště 3NP vedoucí do zvonového podlaží

Obr. č. 52 – Schodiště 3NP vedoucí do zvonového podlaží

Obr. č. 53 – Schodiště vedoucí do zvonového podlaží

Obr. č. 54 – Schodiště vedoucí do zvonového podlaží

Obr. č. 55 – Schodiště vedoucí do zvonového podlaží

Obr. č. 56 – Schodiště vedoucí do zvonového podlaží

Obr. č. 57 – Schodiště vedoucí do zvonového podlaží

Z důvodu špatného technického stavu a pro možnost lepšího využití prostoru 3NP je navrženo zkrácení delší strany mezipodesty schodiště. Tím bude mezipodesta tvaru L zredukována na podestu téměř obdélníkového tvaru (upřesní se na místě dle skutečných možností uložení nástupního ramene v novém umístění), kde jednotlivá schodišťová ramena budou navazovat na kolmé strany mezipodesty (celkový tvar schodiště zůstane ve tvaru L). Kvůli zkrácení mezipodesty bude část původních konstrukcí schodiště

Stávající jednotýčové dřevěné zábradlí bude upraveno s ohledem na zkrácení mezipodesty. Kvůli zvýšení bezpečnosti bude doplněn mezilehlý trámek doprostřed výšky zábradlí tak, aby bylo zábradlí upraveno na dvoutýčové. Přednostně bude na doplnění použit původní materiál po zkrácení mezipodesty.

Po provedení navržených úprav (včetně stavebních prací pro zajištění stability věže a po opravě trhlin, jak je řešeno v samostatné části SO 01) bude dřevěná konstrukce schodiště i zábradlí ručně očištěna ocelovým kartáčem, odstranění nečistot a prachu se provede pomocí smetáku a vysavače. Takto očištěný povrch dřevěné konstrukce se ošetří 2x kombinovaným fungicidním a insekticidním přípravkem.

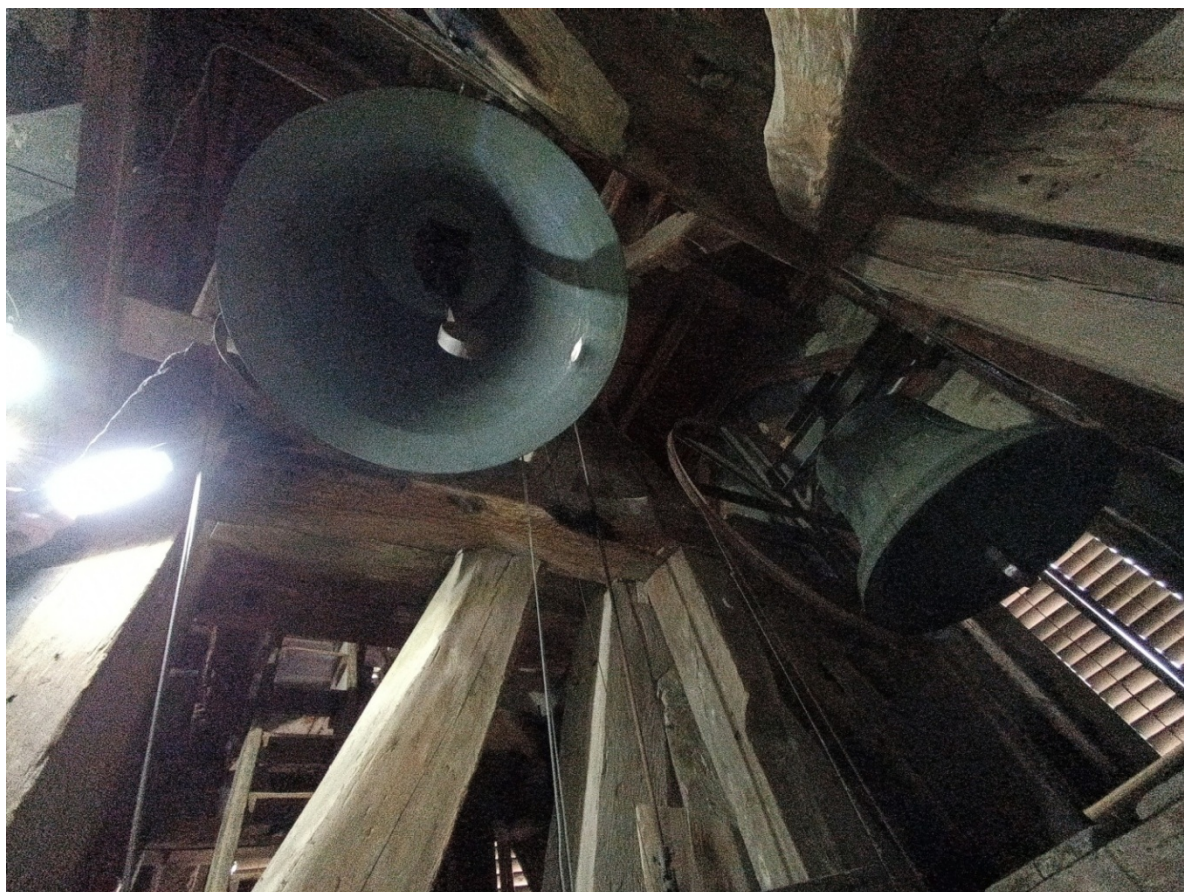
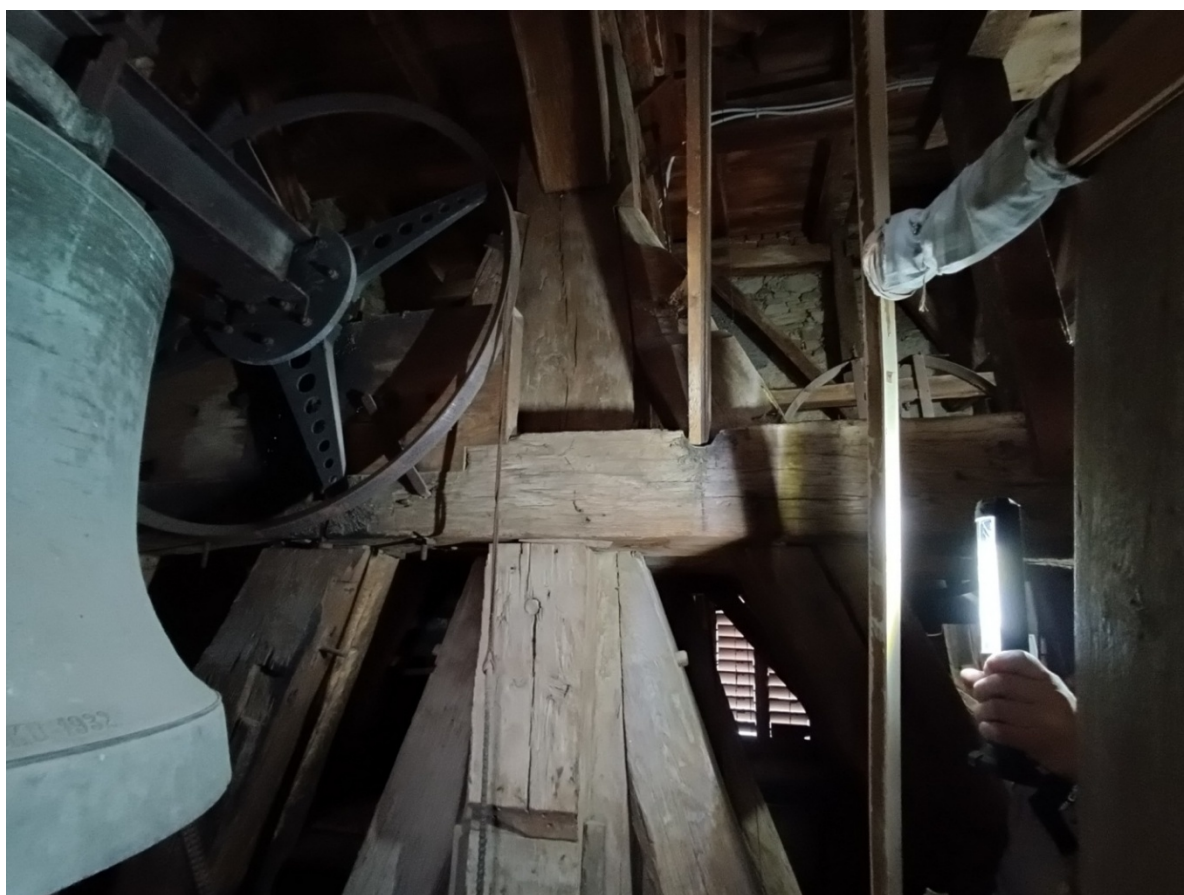
Obr. č. 60 – Pohled na část zvonové stolice se zvony

Obr. č. 61 – Pohled na část zvonové stolice se zvonek

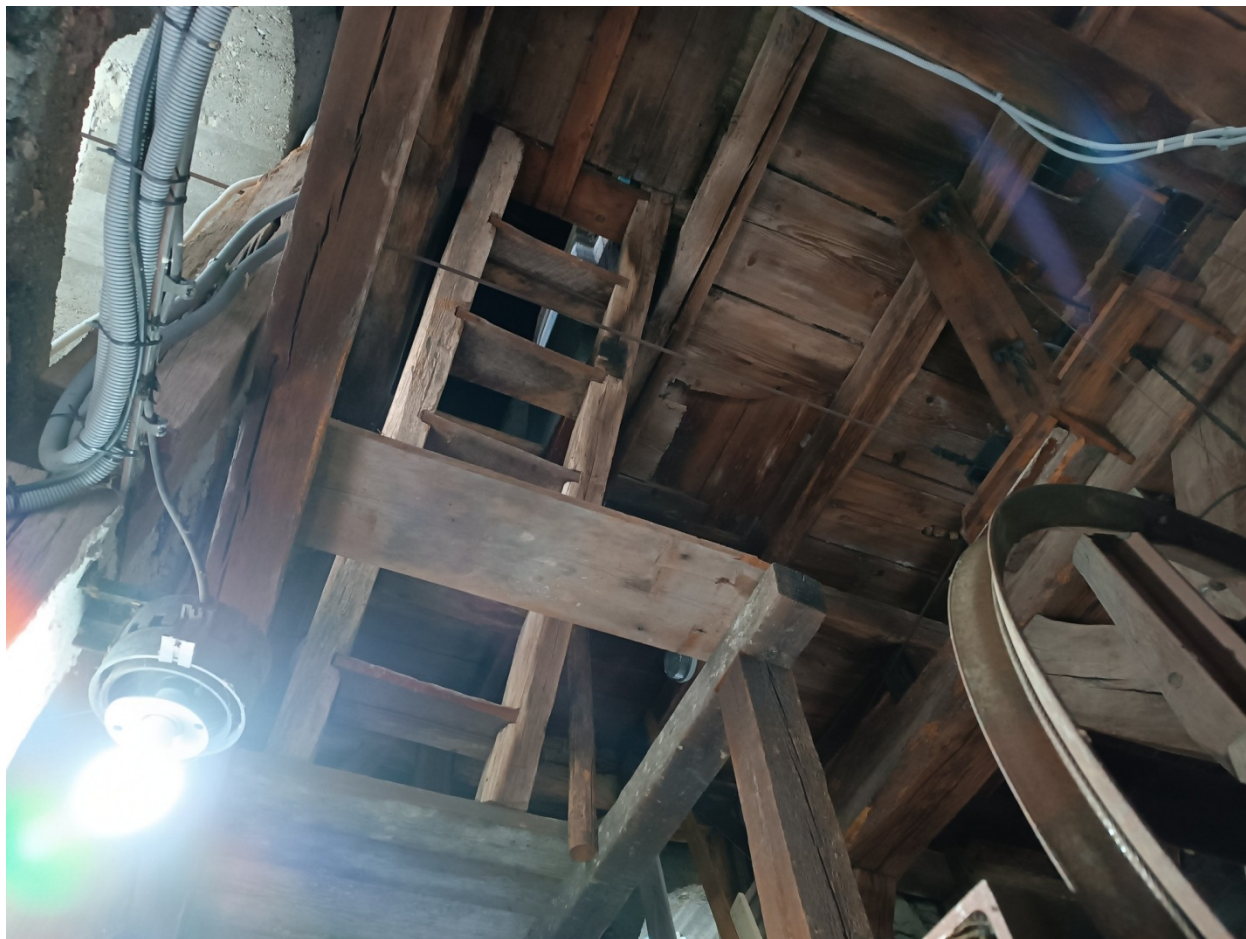
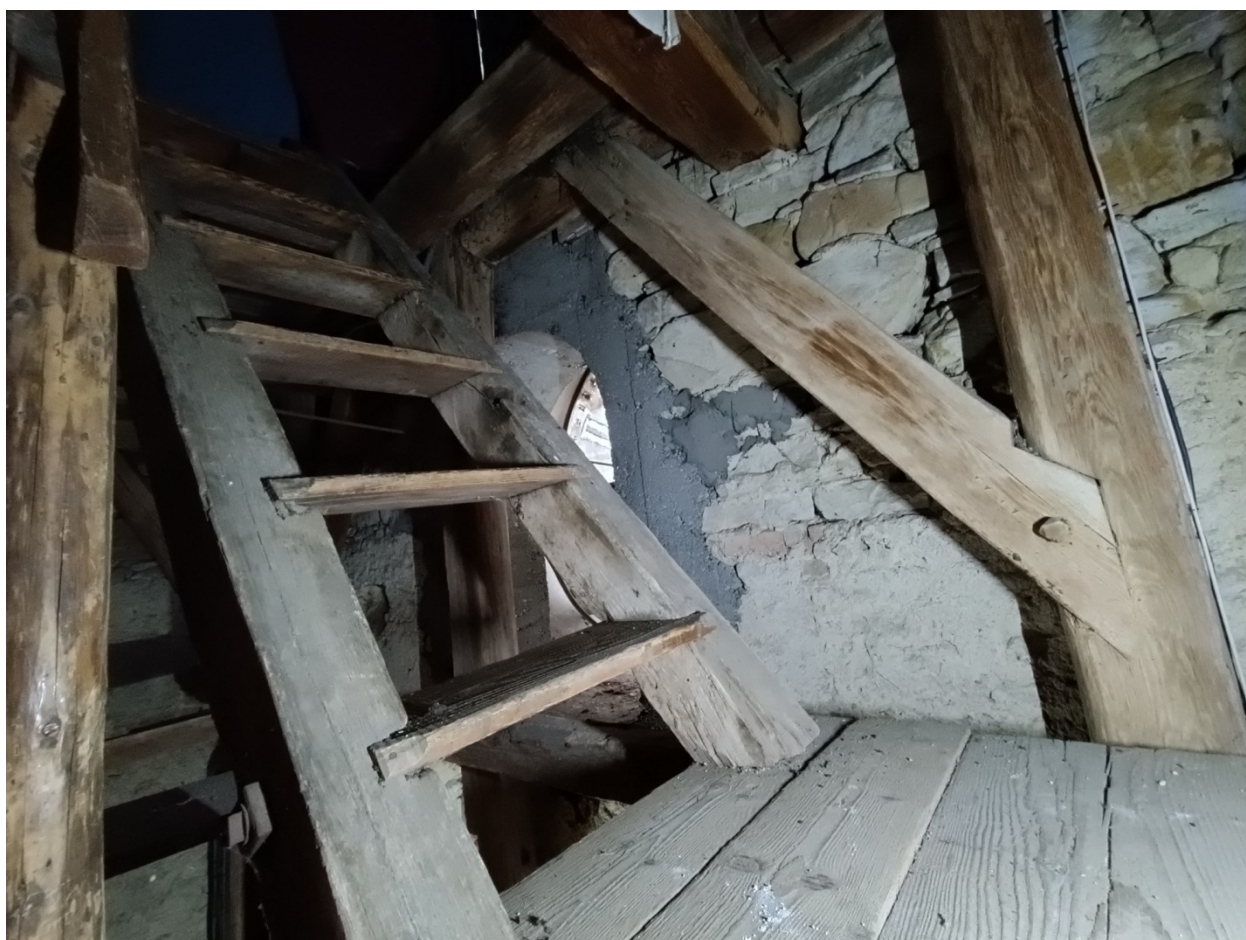
Mezipatro v podstatě tvoří mezipodesta schodiště vedoucího do 5NP. Podlaha je tvořena záklopem z dřevěných prken, přibitých hřebíky k nosným dřevěným trámům. V úrovni mezipatra se nachází věžní hodiny uprostřed každé ze 4 stěn věže. Mezipatro není dostatečně zabezpečeno proti pádu zábradlím a pohyb zde ztěžuje i malá šířka podlahy v místě výstupu ze schodiště z nižší úrovně.

Obr. č. 63 – Pohled zespodu na schodišťové rameno vedoucí z mezipatra do 5NP

Obr. č. 64 - Pohled na schodišťové rameno vedoucí z mezipatra do 5NP

Veškeré dřevěné konstrukce budou po dokončení úprav (včetně stavebních prací pro zajištění stability věže a po opravě trhlin, jak je řešeno v samostatné části SO 01) ručně očištěny ocelovým kartáčem. Prach bude odstraněn za pomoci smetáků a vysavače. Takto očištěný povrch dřevěných konstrukcí se 2x ošetří bezbarvým kombinovaným fungicidním a insekticidním přípravkem a na závěr se provede ochranný nátěr nátěrovou hmotou na bázi oleje.

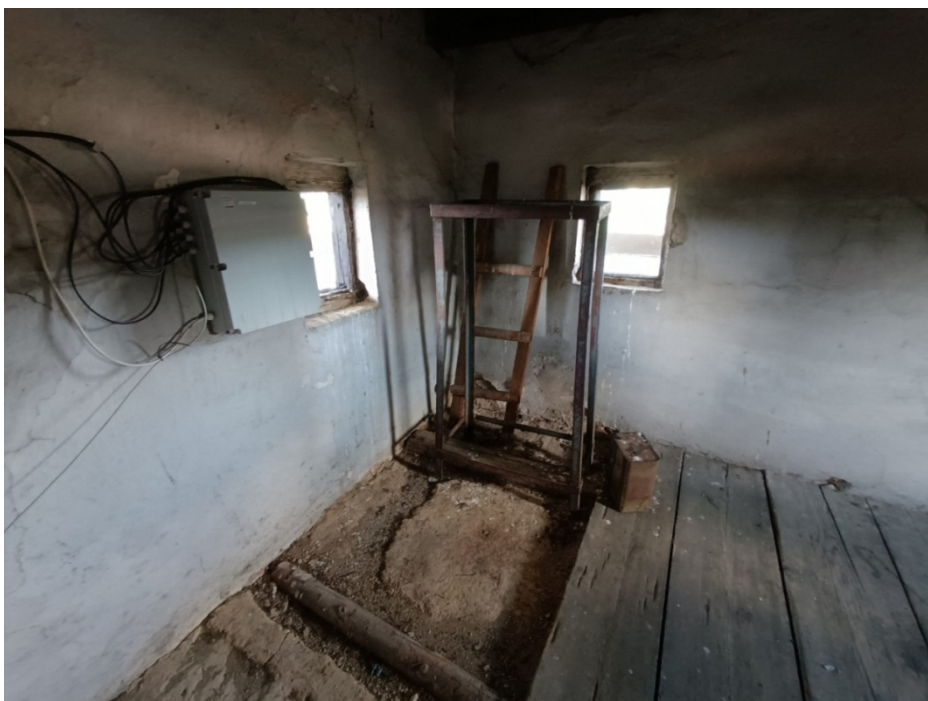
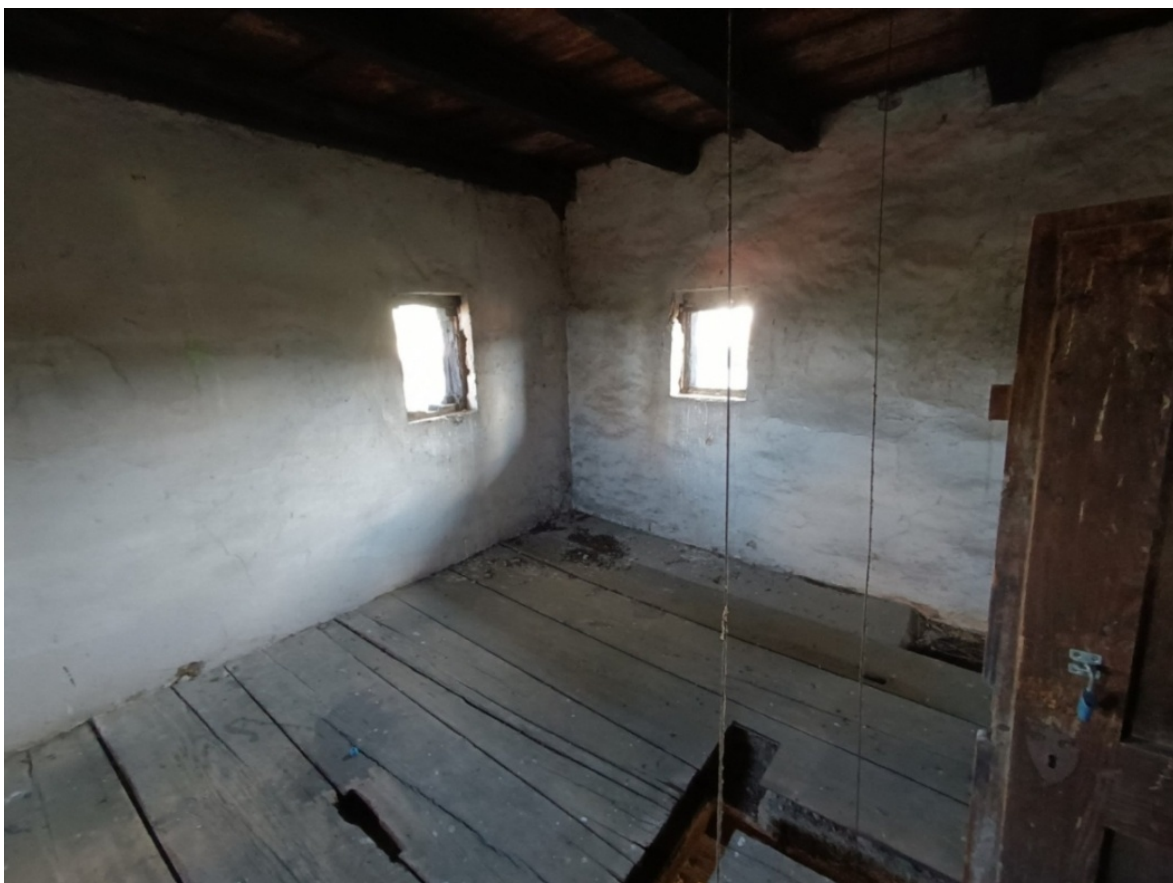
Obr. č. 65 – Podlaha bývalého bytu zvoníka

Obr. č. 66 – Podlaha bývalého bytu zvoníka, táhla k cimbálům

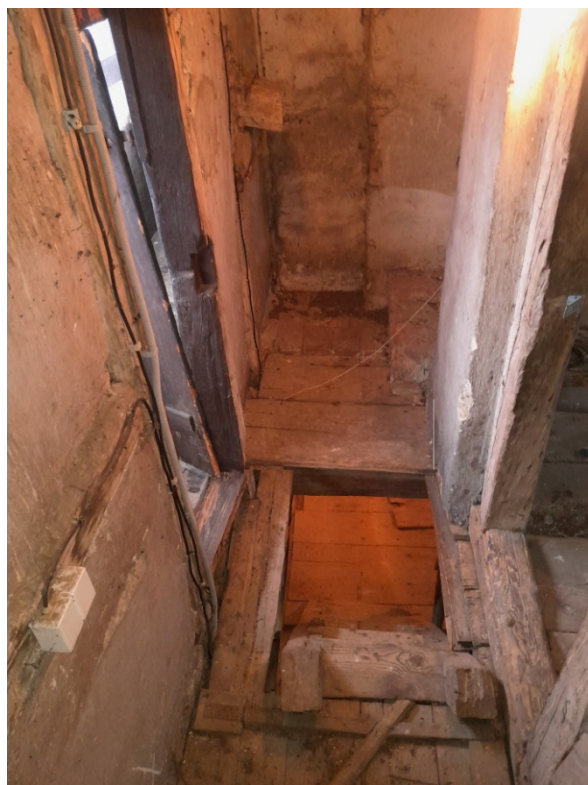
Obr. č. 67 – Schodišťové rameno a otvor mezi dveřmi do bývalé místnosti zvoníka a na ohoz

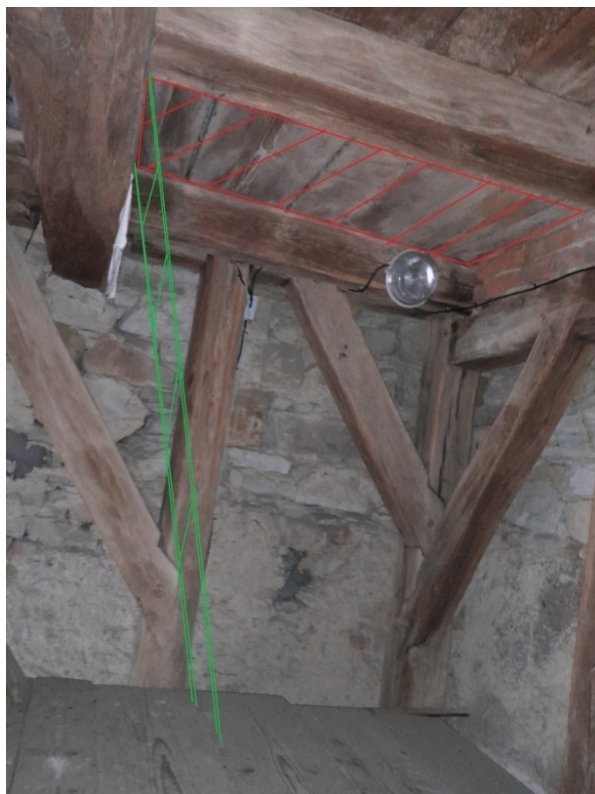
Obr. č. 68 – Fotomontáž uvažovaného posunutí schodišťového otvoru mimo dveře

**Červeně** je znázorněna nová poloha schodišťového otvoru po jeho posunutí.

**Zeleně** je znázorněna nová poloha schodišťového ramene po jeho posunutí.

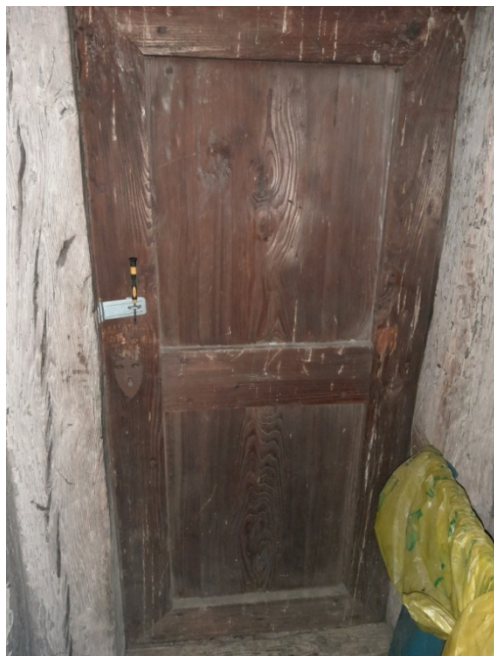
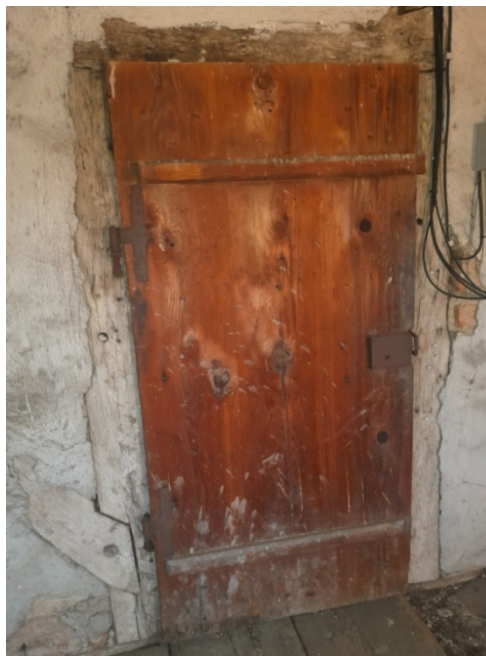
Obr. č. 70 – Pohled na dveře z chodby

Obr. č. 71 – Pohled na dveře z místnosti

- Pro odstranění povrchových úprav a čištění ploch ethanol 96%
- Povrchová úprava dřeva nátěrovým systémem na bázi lněného oleje, kovové součásti nátěrovou hmotou na bázi alkydových pryskyřic (černá matná)
- Doplnkové materiály – tmely CLOU, dřevo smrkové, brusivo hrubosti 120 – 220, ocelové kartáče různých velikostí.
