## **SO 05 TECHNICKÁ ZPRÁVA**

### **Renovace dřevěných prvků kostelní věže sv. Vavřince**

Kostel sv. Vavřince – statické zajištění věže kostela

Vizovice farní kostel sv. Vavřince

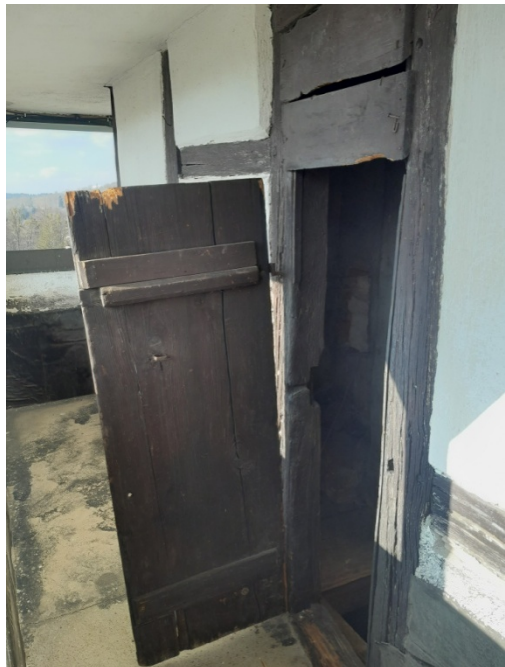
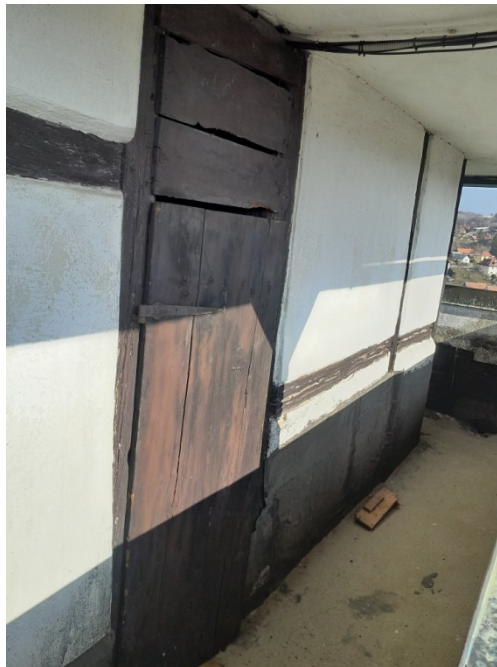
Obr. č. 72 – Pohled na dveře z chodby

Obr. č. 73 – Pohled na dveře z ochozu

- Pro odstranění povrchových úprav a čištění ploch ethanol 96%
- Povrchová úprava dřeva nátěrovým systémem na bázi lněného oleje, kovové součásti nátěrovou hmotou na bázi alkydových pryskyřic (černá matná)
- Doplnkové materiály – tmely CLOU, dřevo smrkové, brusivo hrubosti 120 – 220, ocelové kartáče různých velikostí.
