Detaily 1 | M 1:25

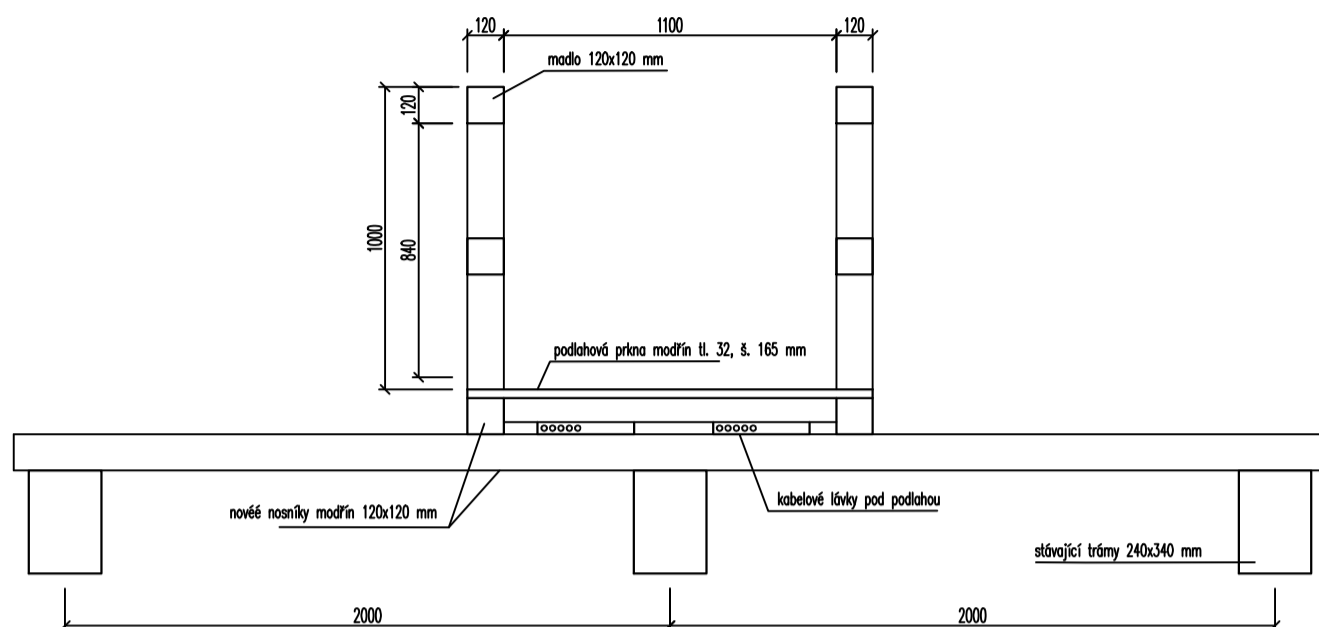
Příčný řez S-J lávek

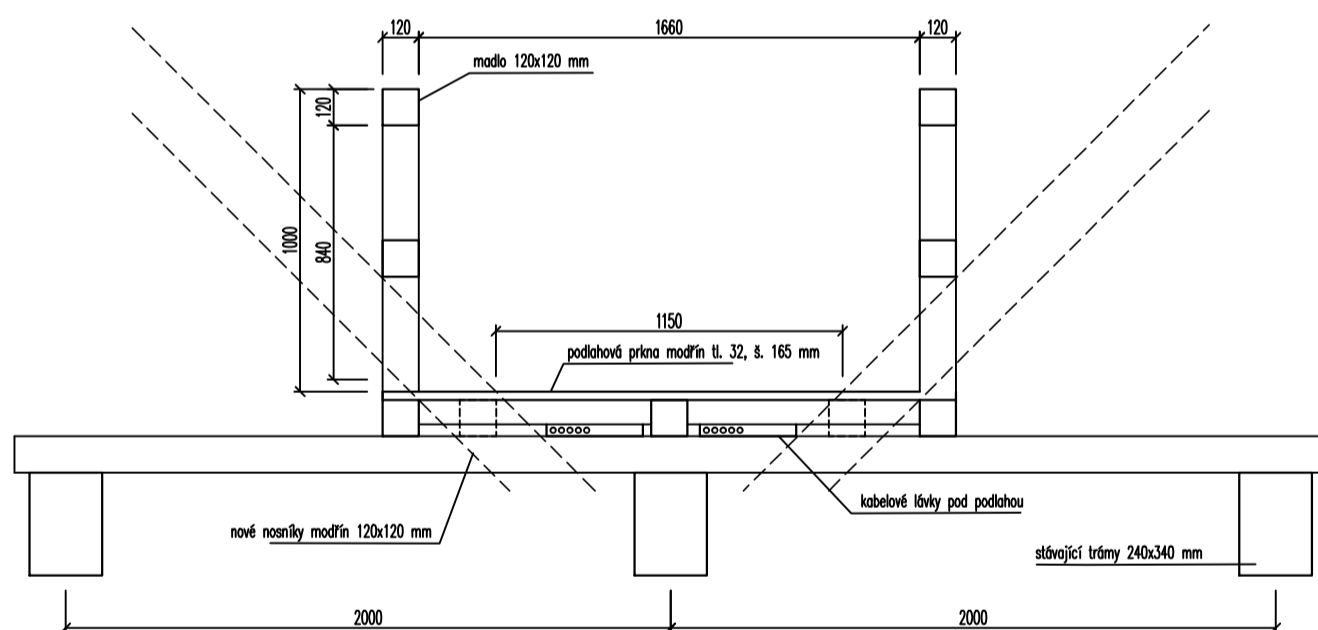
Příčný řez v zúžení S-J lávky nad presbytářem
